美麗背後的危機-體檢佐倉步道護坡

花蓮縣立花崗國民中學

作品名稱：美麗背後的危機~體檢佐倉步道的護坡

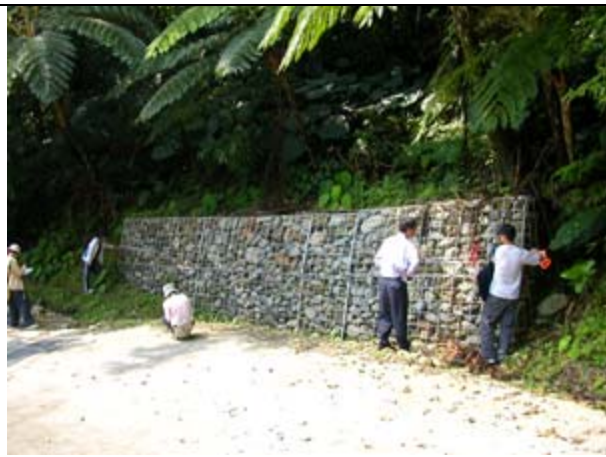
圖 16、石籠：在佐倉的石籠，將石頭放置以鐵絲綁好的框架內，框架內還有塑膠網。

古到現在都許多擋土牆沒用水泥，但是現在還是好好的。而現在常用的石籠（見圖 16、17），綁石的材料不能用塑膠，而是需要以鐵絲或鋼絲網綁，否則強度是不夠的。

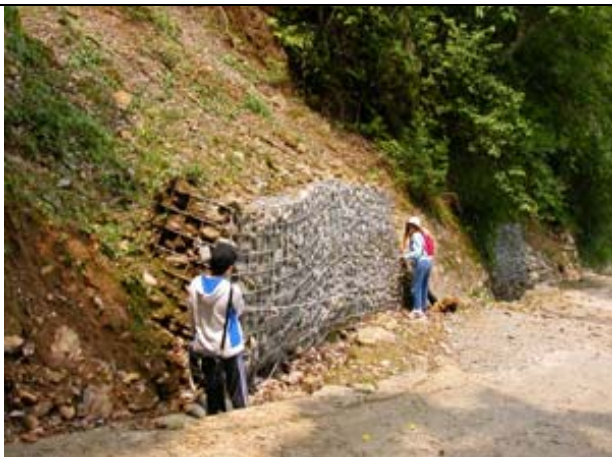
圖 17、框架加塑膠網及石頭，仍敵不過土石的威力。

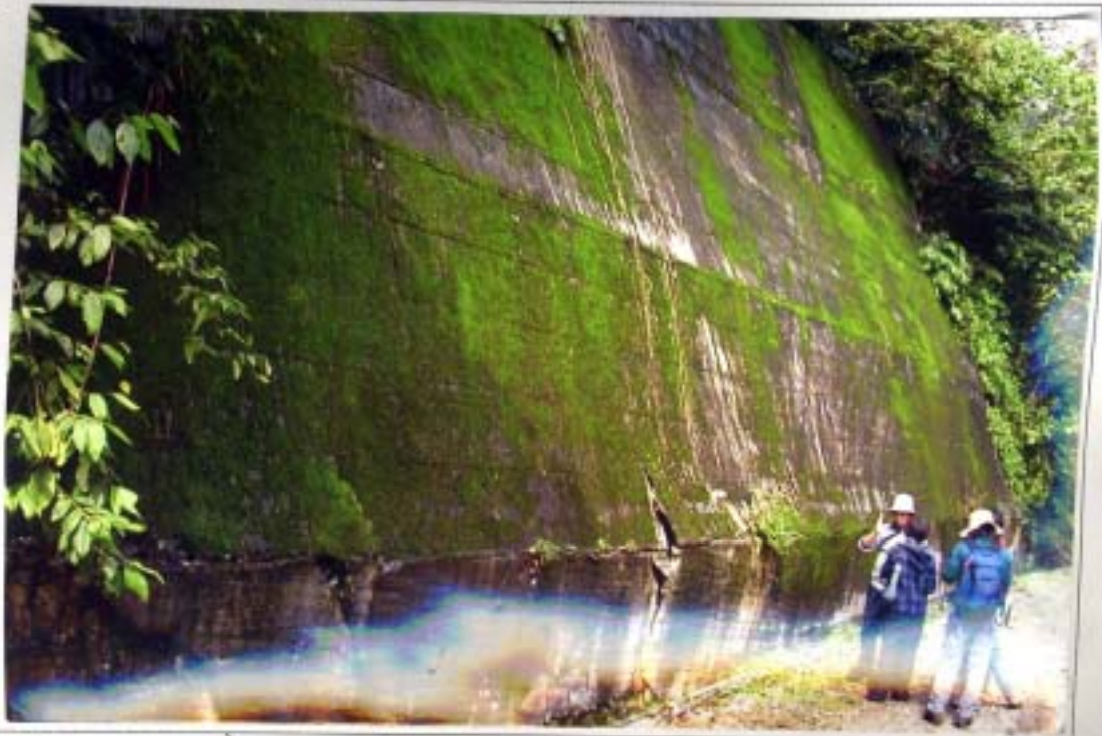
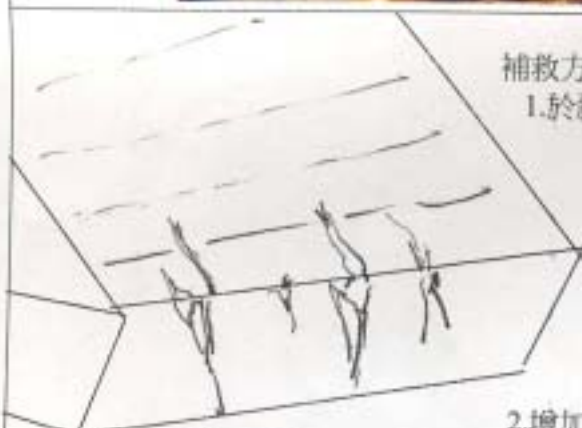
附錄二：  
編號一

| 編號 | 崩塌可能性 | 崩塌的可能類型 | 護坡的缺失 | 防範的可能方式 |
|---|---|---|---|---|
| 1 | 擋土牆已開始龜裂 | 泥流、土石流 | 鋼筋和外面的水泥不夠厚，造成基礎強度不足，排水孔不足，有崩塌之虞。 | 加強坡腳<br>增加排水孔 |

在四百五十公尺的地方，是一座很醒目的擋土牆，中間有一條斷裂面，稀疏的排水孔口長植被，牆上有昆蟲築巢，而排水孔共有三十一個。

所處地層屬於堆積層，是由含礫的碎屑和泥巴層所組成，坡度 72 度，護坡已呈倒懸狀（超過 90 度），跟地平線的夾角是 100 度，若下傾盆大雨，易發生倒塌。

由於它的基礎不穩固，排水口又不密集(面積和排水孔不成比例)，若雨水滲透，體積膨脹，擋土牆會因支撐不住而裂開，而且它是兩次施工，上下銜接不良，這些問題如果不處理，將會造成表層崩塌滑動，整個擋土牆都會倒下來。

在這擋土牆旁邊也有一個滑落的地層，泥沙把牆推倒，整個崩塌下來，如果雨水足夠的話，會造成小型的土石流，常常有人會疏忽這裡，所以要特別小心！

補救方式如下：

1.於斜線處填加水泥，加強坡腳。

2.增加排水孔數以利於排水

3.重新設計

現階段補救的方法是治標，加強坡腳，使坡腳穩定，增加排水孔，使牆不至於倒塌。

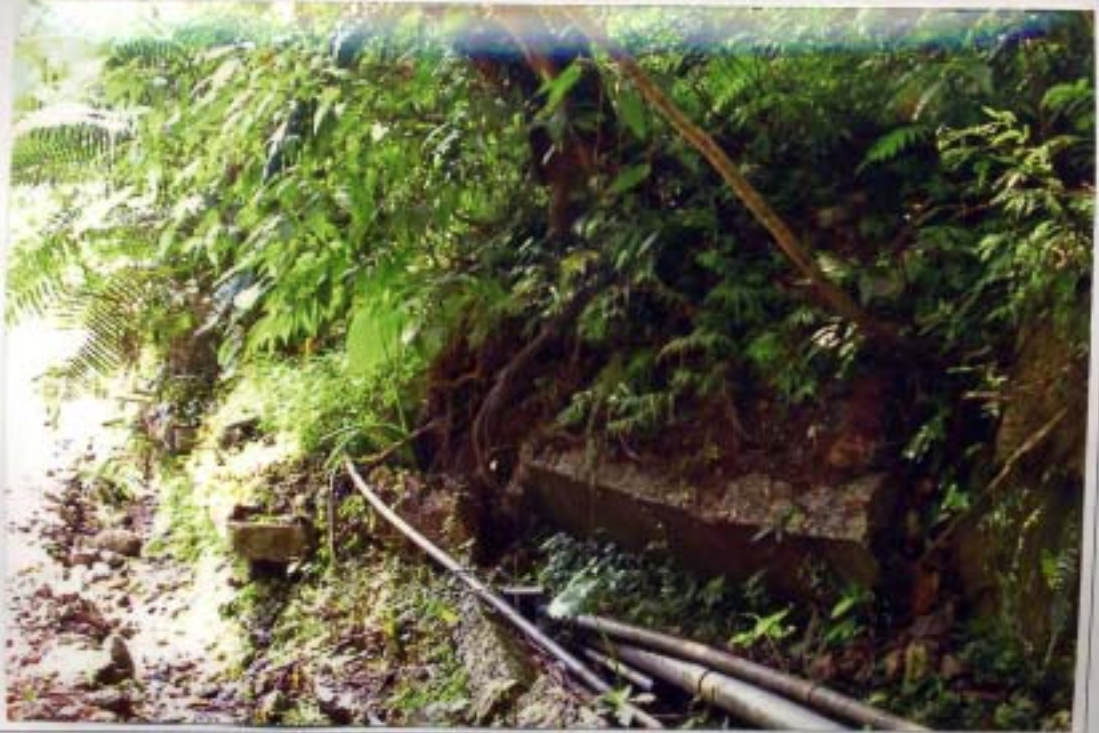
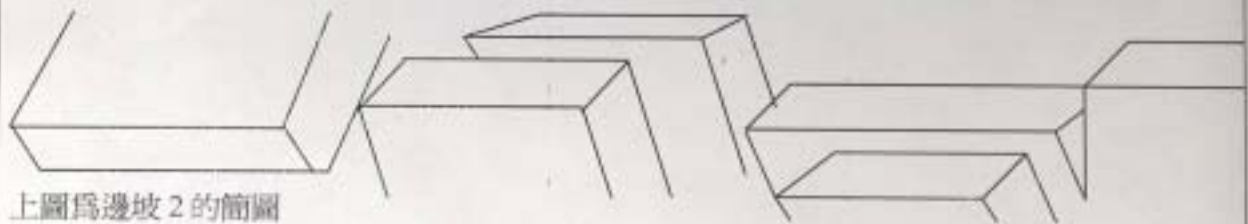
編號二

| 編號 | 崩塌可能性 | 崩塌的可能類型 | 護坡的缺失 | 防範的可能方式 |
|---|---|---|---|---|
| 2 | 擋土牆已傾覆 | 岩層滑落、碎石崩 | 植被良好，坡度不大，擋土牆宜遷移。 | 若要，則需加強基礎強度即可。 |

擋土牆傾覆的原因在於基礎不穩，因此正確的做法  
因是：加強基礎強度(如圖)。

位於七百公尺處，屬傾覆，位坡址，多為炭質大理岩，強度硬，是崩基層，非層狀，有混凝土式固定框，牆高一點一六公尺，坡長二十四點一公尺，坡型線狀，坡向北偏東七十八度。  
下方的擋土牆已經傾覆，補救方式如上。

不過整體而言，此區植被完好，坡度也不大(不會過二十度)，發生土石流機率低，擋土牆非必要。

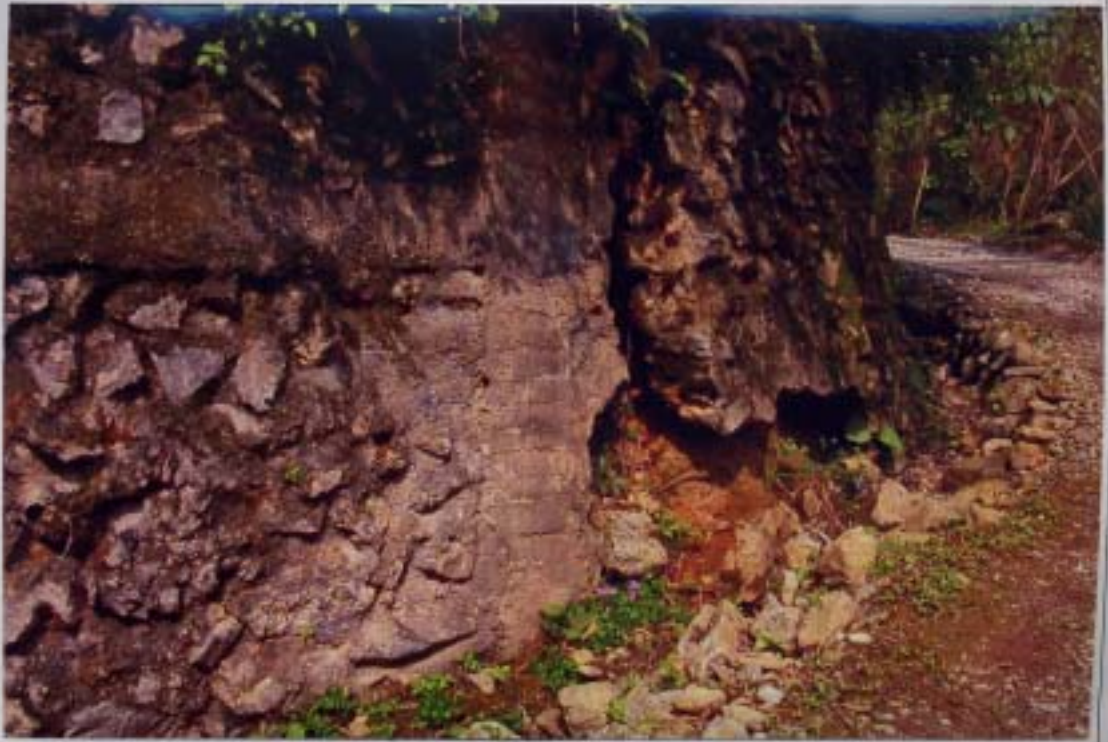
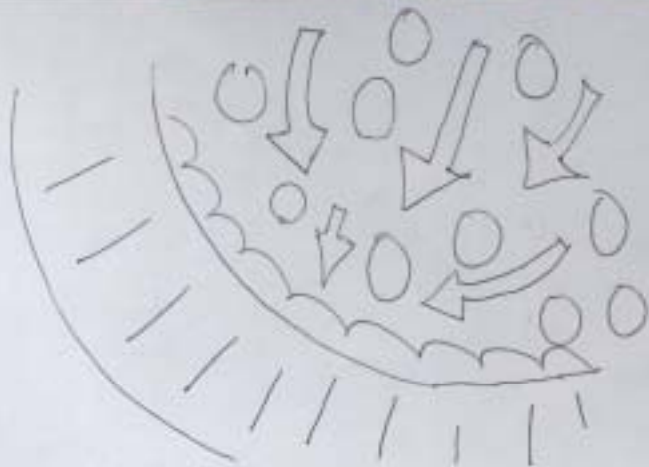
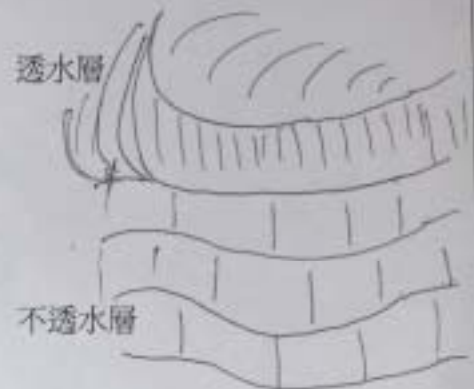
編號三

| 編號 | 崩塌可能性 | 崩塌的可能類型 | 護坡的缺失 | 防範的可能方式 |
|---|---|---|---|---|
| 3 | 擋土牆剪裂，部份彎曲、部分掉落。 | 為彎道處，當泥土吸收過多水分時，會膨脹，造成地層滑動。 | 擋土牆的柱子擺在彎道後面，位置不對，彎道鋼筋量不足，排水設施不良。 | 已損壞須重新設計、建造<br>建造原則柱子要設在彎道上，增加彎道的鋼筋量，增加排水性。 |

箭頭為雨水沿重力滲透的方向

這是個轉彎的地方，是在八百二十公尺的地方，上面自然坡是 64 度，下面人工的坡是 88 度。它是一個旋轉型的左移斷層，是屬於崩積層，由碎石塊組成的，它最大的缺點，就是鋼筋量不夠。當水下來到轉彎的地方，那地點的力道最大，路的灣道是個凹坡，護坡是凸坡，兩邊相對，凸坡受到最強作用力的地點在軸，就因為那裡鋼筋量不足，所以才會裂開，下面的地方也是有缺點，它的鋼筋裸露出來，經過風吹雨打，生鏽了，將來可能會造成深層滑動，非常危險，目前應力最強處已經裂了，再不做處理的話會崩塌。

補救方法為：1.改變柱子的擺放位置於衝擊力最強的處所。2.加強轉彎處的鋼筋強度。3.增加排水量。4.重新設計。

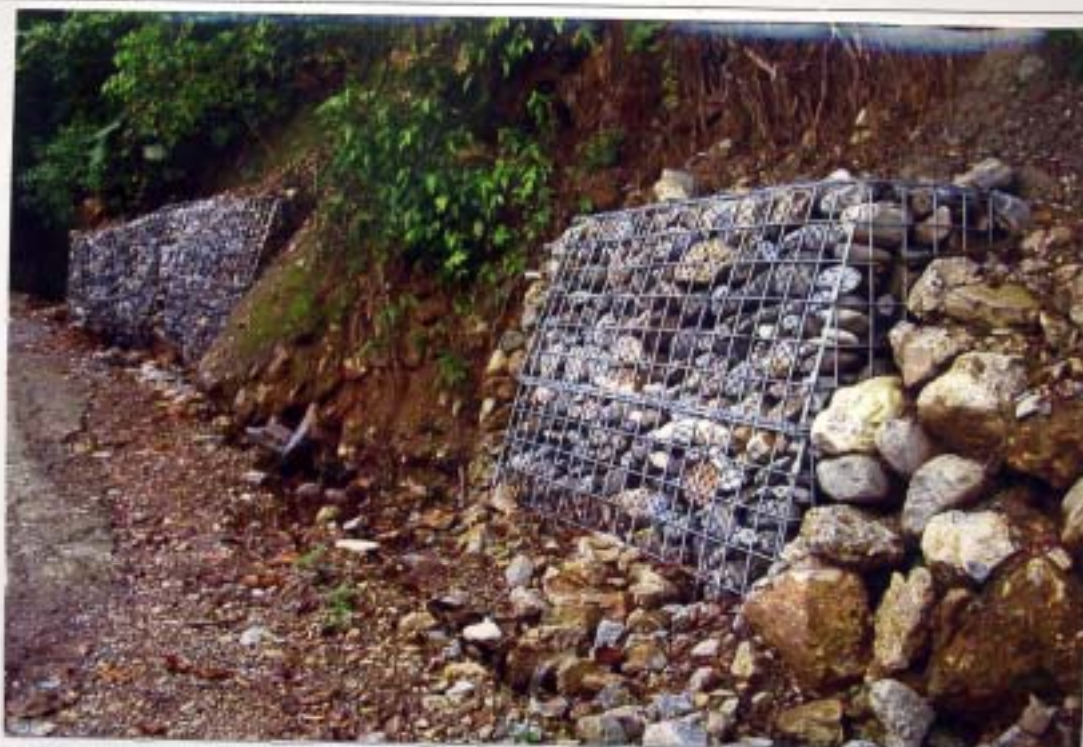
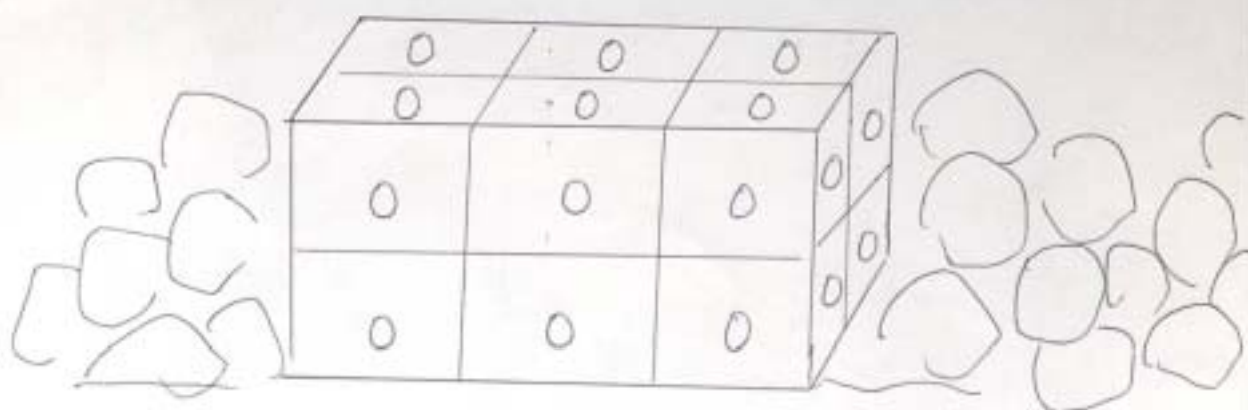
編號四

| 編號 | 崩塌可能性 | 崩塌的可能類型 | 護坡的缺失 | 防範的可能方式 |
|---|---|---|---|---|
| 4 | 已崩塌，已重新建造石籠。 | 碎石崩、土石流 | 上為一雨蝕溝、表層為疏鬆岩塊、沒有植被，光靠石籠是不足的。 | 利用生態工法取代石籠，並增加植被栽種。 |

石籠高兩公尺，寬零點七公尺；坡高六點八公尺，坡長九點九公尺，厚度三點八公尺

位於九百四十五公尺，位於坡腹，岩性是碎石坡和岩屑滑落，強度為軟，表層是堆積層，由岩屑跟碎屑組成，非層狀，不連續面，周邊雖有雜草地跟次生林，也有石籠，但石籠施工不當且有點彎曲，所以不能達到很好的效果，將來可能會發生表層崩塌。為了防止此一情形，建議以砌石的生態工法取代石籠。

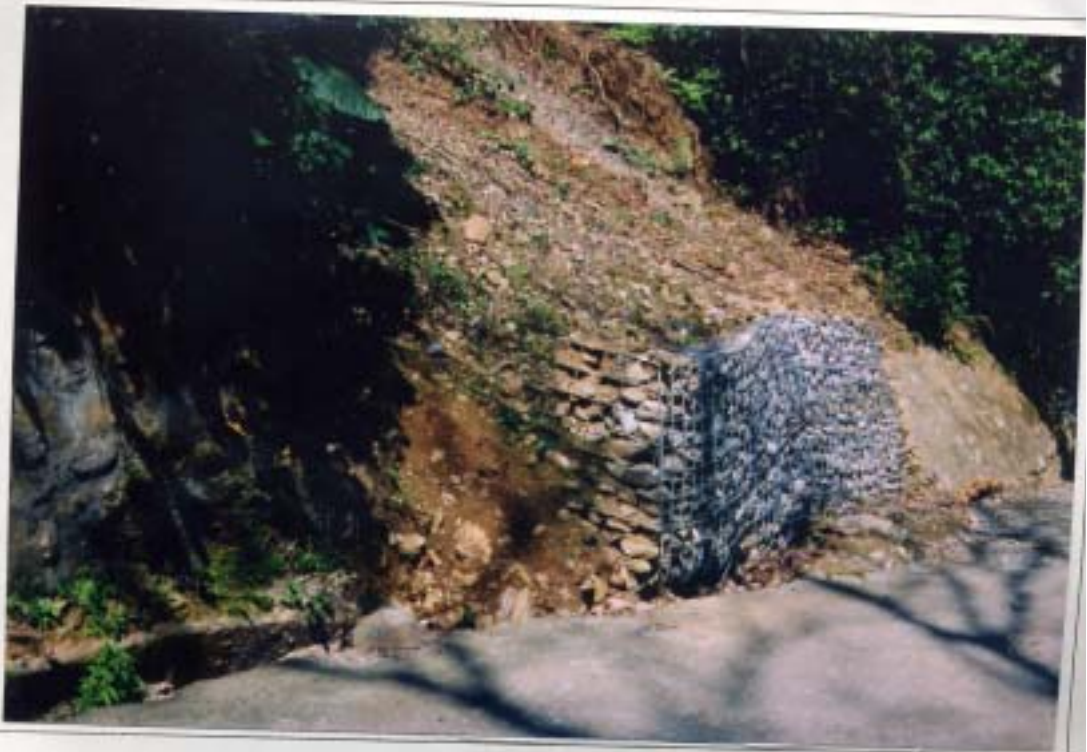
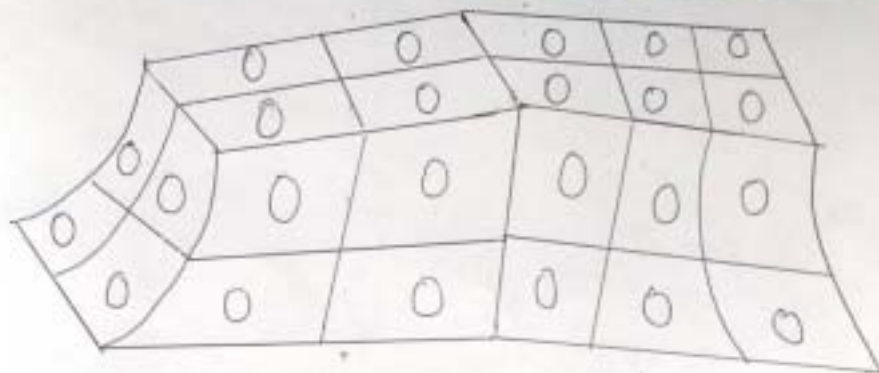
編號五

| 編號 | 崩塌可能性 | 崩塌的可能類型 | 護坡的缺失 | 防範的可能方式 |
|---|---|---|---|---|
| 5 | 已崩塌，又重新建造石籠。 | 平面型岩屑滑崩 | 表層為疏鬆岩塊、沒有植被，加上石籠施工不良，石籠已扭曲變型。 | 利用生態工法取代石籠，並增加植被栽種。<br>在轉彎處加以阻擋並加強雨水宣洩 |

坡長七公尺，坡高三點八公尺

位於九百四十八公尺處，岩性為碎石坡或岩屑滑落，強度軟，是堆積層，由岩屑和碎屑組成，坡型為非層狀，是個山崩窪，不過由於表層岩塊疏鬆且植被不足，加上石籠施工不良，目前石籠已扭曲變形，將來可能發生表層崩塌。

補救方法以供參考：1.護坡改以砌石的方式。2.重建上方的植被。3.在上方的轉彎處加以阻擋、渲洩。

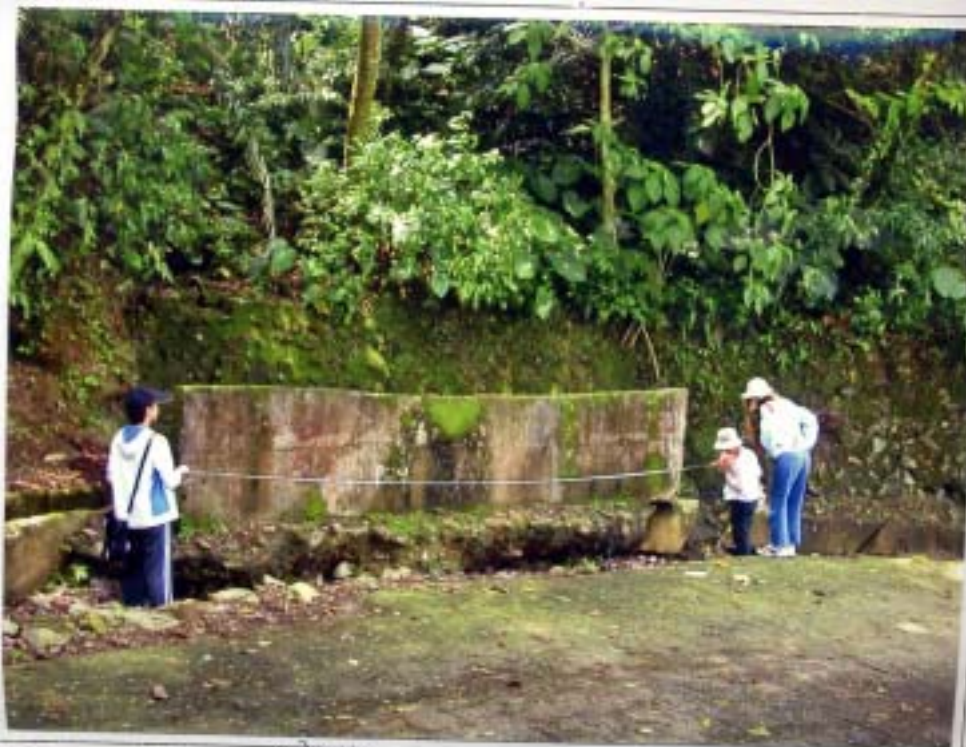
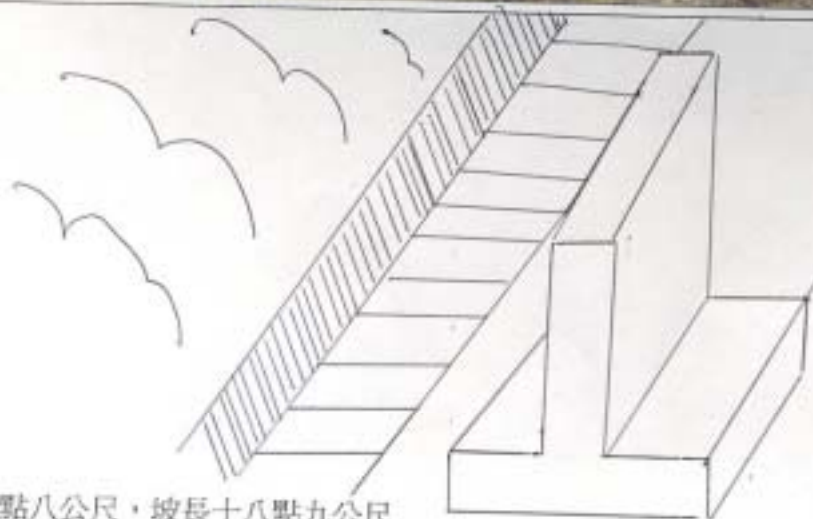
編號六

| 編號 | 崩塌可能性 | 崩塌的可能類型 | 護坡的缺失 | 防範的可能方式 |
|---|---|---|---|---|
| 6 | 發生崩塌機率小 | | 植被完整，設備仍堅固 | 加強植生、可設涵管處理 |

坡高三點八公尺，坡長十八點九公尺

為一長十公尺的雨蝕溝，上方雖有次生林，但因屬逆向坡且為岩屑組成，溝前雖有建混凝土壩，但其長只有二點九公尺，厚度也只有零點七公尺，一但大雨來臨，發生土石流的機率大。

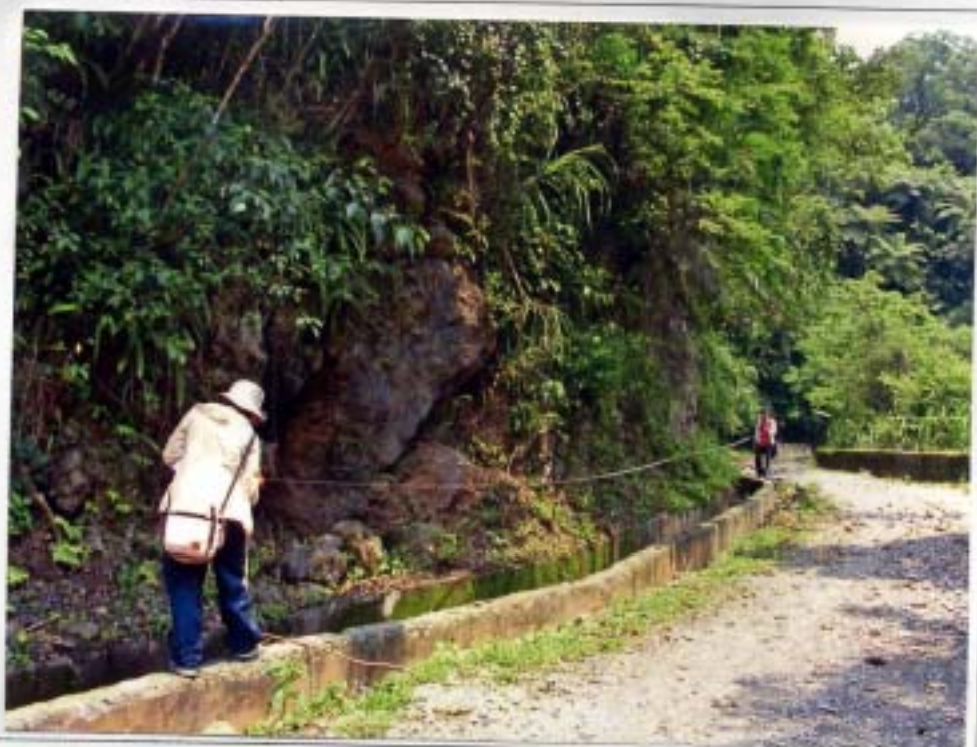
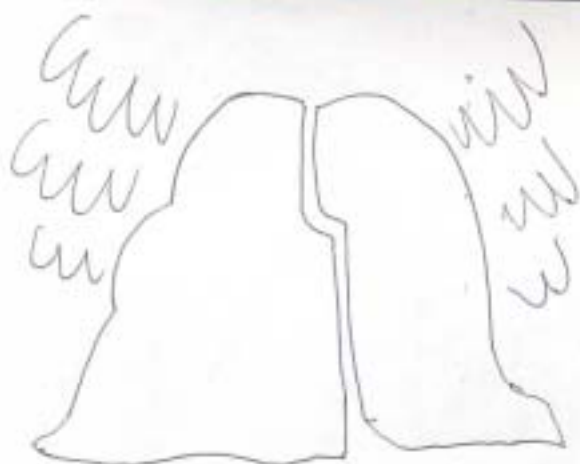
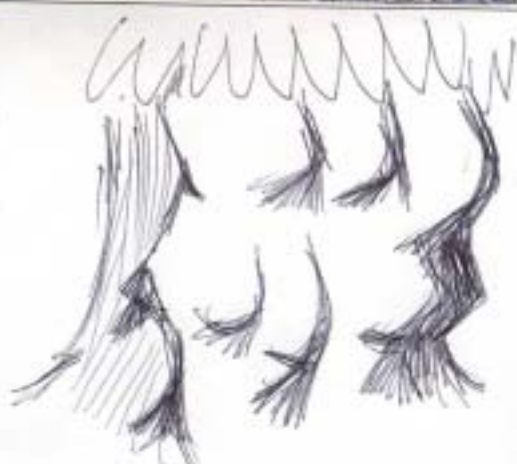
編號七

| 編號 | 崩塌可能性 | 崩塌的可能類型 | 護坡的缺失 | 防範的可能方式 |
|---|---|---|---|---|
| 7 | 為一小型正斷層 | 崩塌、落石 | 無設施 | 地震、豪雨來臨時加強監控，並適度移除落石。 |

這是一個坡址，是在一千七百五十公尺的地方，它是風化層，且擁有石灰岩地形。為一崩移正斷層，因此未來有落石的可能，屬於側反坡，所以未來可能會有傾翻的現象，除此之外，此區為不連續面，每平方公尺又有三條節理，因此地震時，破碎帶會有岩塊和碎屑滑崩。

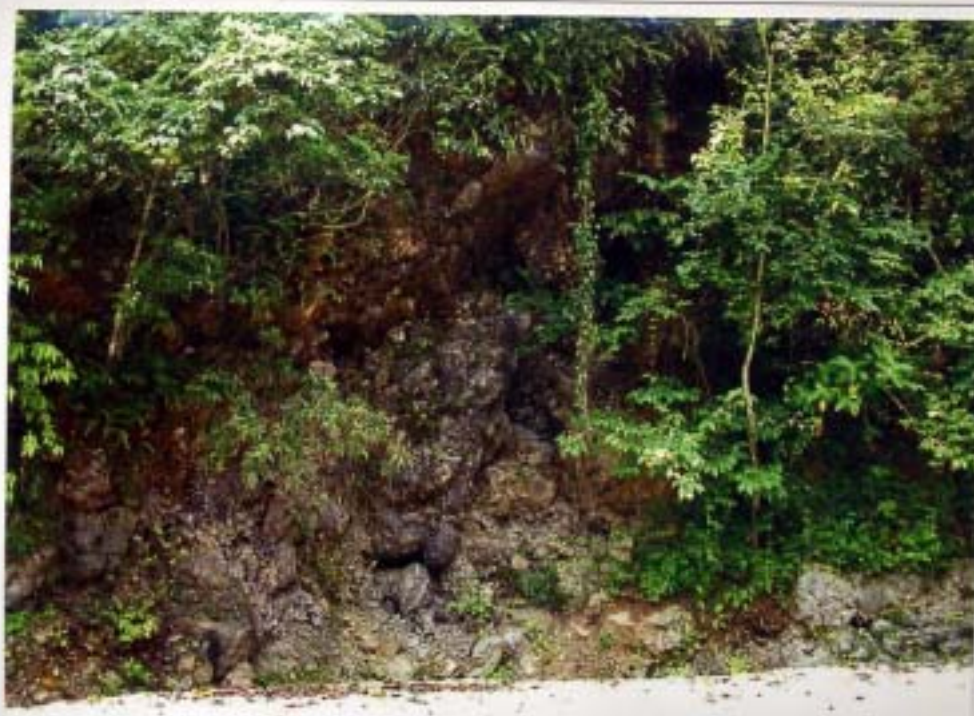
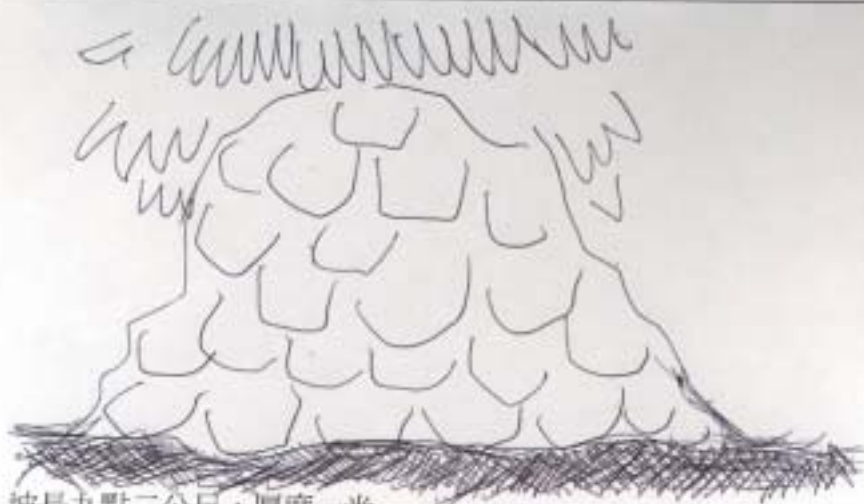
編號八

| 編號 | 崩塌可能性 | 崩塌的可能類型 | 護坡的缺失 | 防範的可能方式 |
|---|---|---|---|---|
| 8 | 由崩塌岩塊膠結而成，但膠結不良。 | 有崩落可能 | 無設施 | 地震、豪雨來臨後適度清除落石即可。 |

坡高六點三公尺，坡長九點二公尺，厚度一米

位於兩千五百公尺處，側翼的旁邊是原石的地層風化，中間則為一快速崩積層。多屬角礫，證明其為原地崩裂。屬於順向坡，上方也有倒懸構造，同時岩塊之間膠結不良易鬆動，因此推測未來可能會發生落石和土石流的災害，應設立警告標誌。

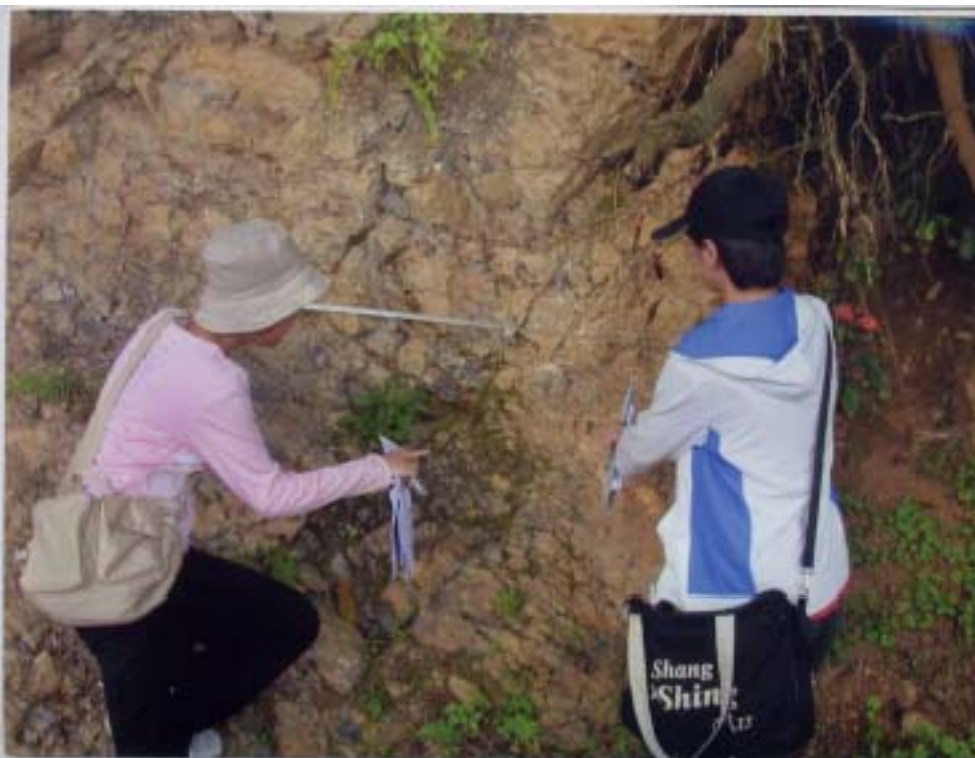
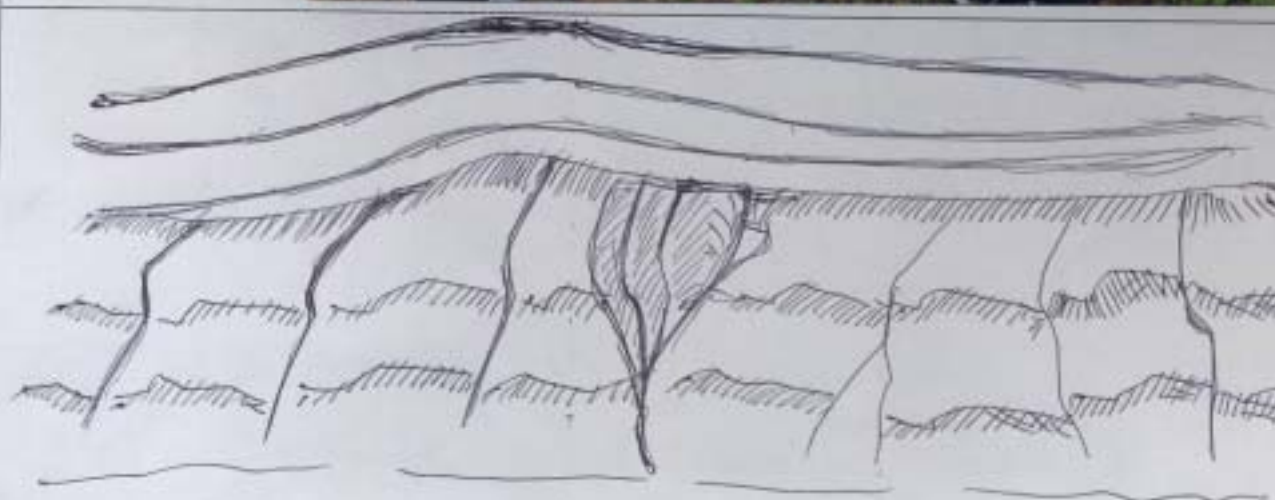
編號九

| 編號 | 崩塌可能性 | 崩塌的可能類型 | 護坡的缺失 | 防範的可能方式 |
|---|---|---|---|---|
| 9 | 為不連續面、節理發達、側順向坡，因此崩塌機率極大。 | 岩塊崩落 | 災害敏感度高，危險地段。 | 設危險標誌。應該避開此段道路的開發。 |

坡高三點八公尺，坡長八十二公尺

在兩千六百五十公尺處，位於坡址，為一節理發達(每平方公尺有九條節理)的風化層。因為節理和不連續面發達，加上其為順向坡，表面又無足夠植被覆蓋，因此未來可能有土石流和落石的現象。

應設立警告標誌。

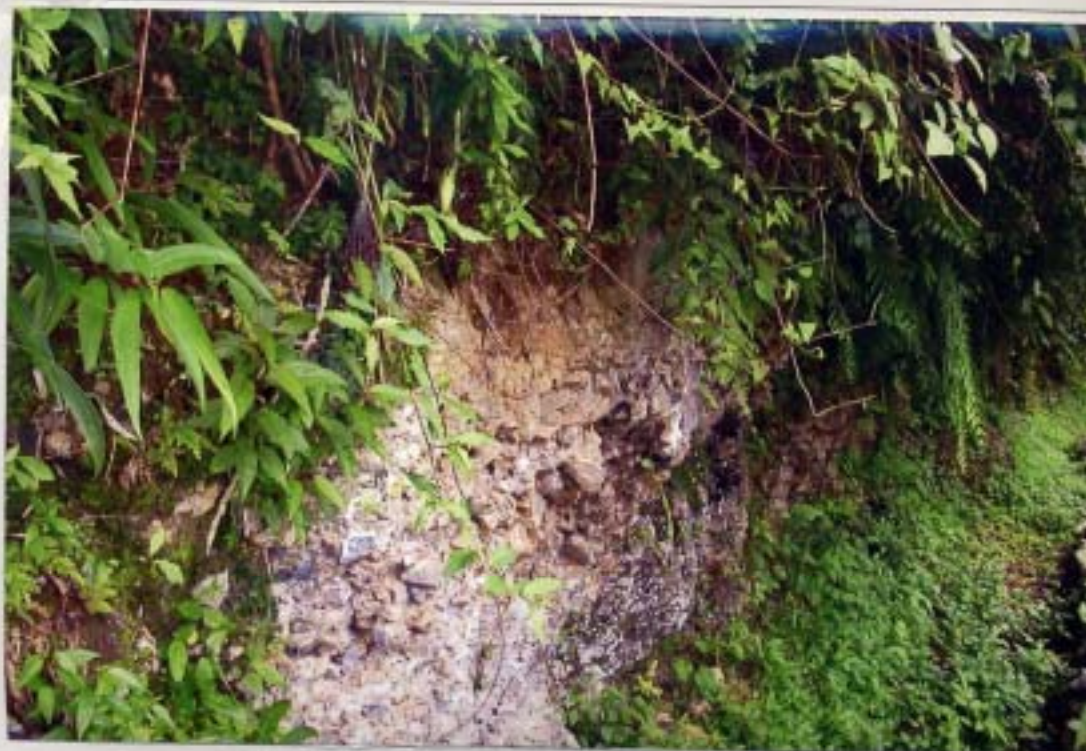
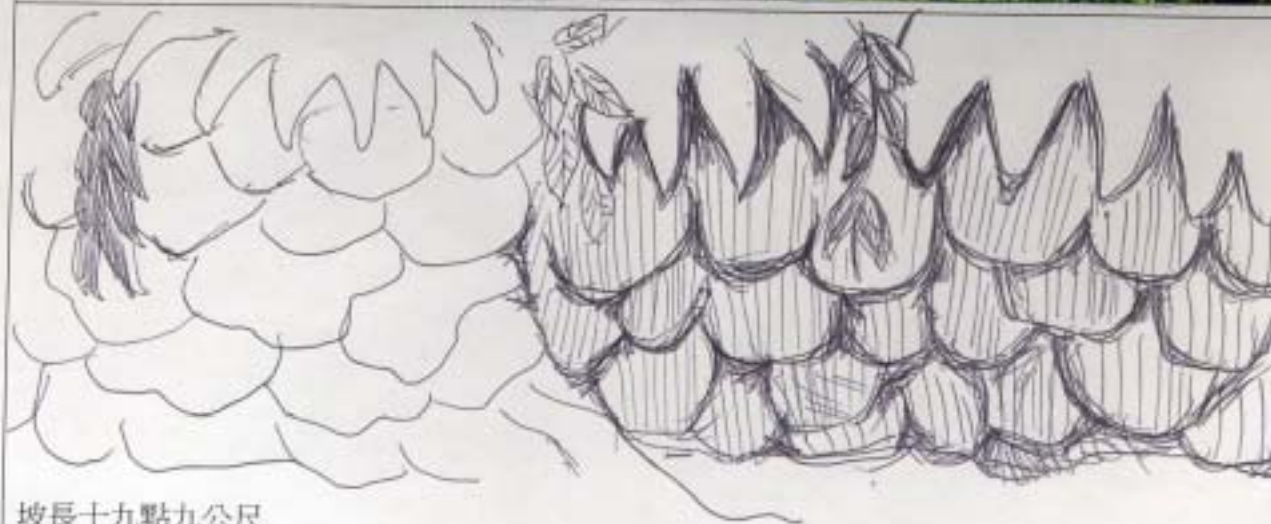
編號十

| 編號 | 崩塌可能性 | 崩塌的可能類型 | 護坡的缺失 | 防範的可能方式 |
|---|---|---|---|---|
| 10 | 次膠結礫岩，節理、層理發達，但是植被良好，發生大規模崩塌機率不大。 | 岩塊崩落 | 有喀斯特地形，可作為戶外教學。 | 植被大抵良好，不要開發就是最好的開發。 |

坡長十九點九公尺

三千一百五十公尺處，岩性為炭質大理岩，是一個低角順向坡，雖有發達的節理和層理，但植被良好，所以不會有大規模土石流的危險。

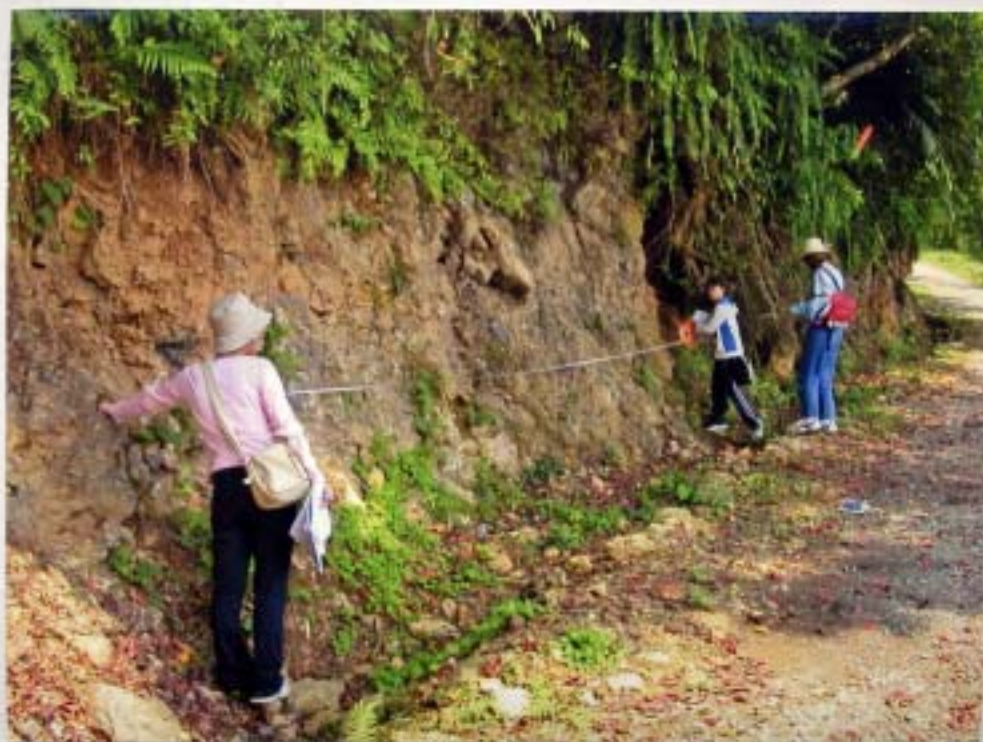
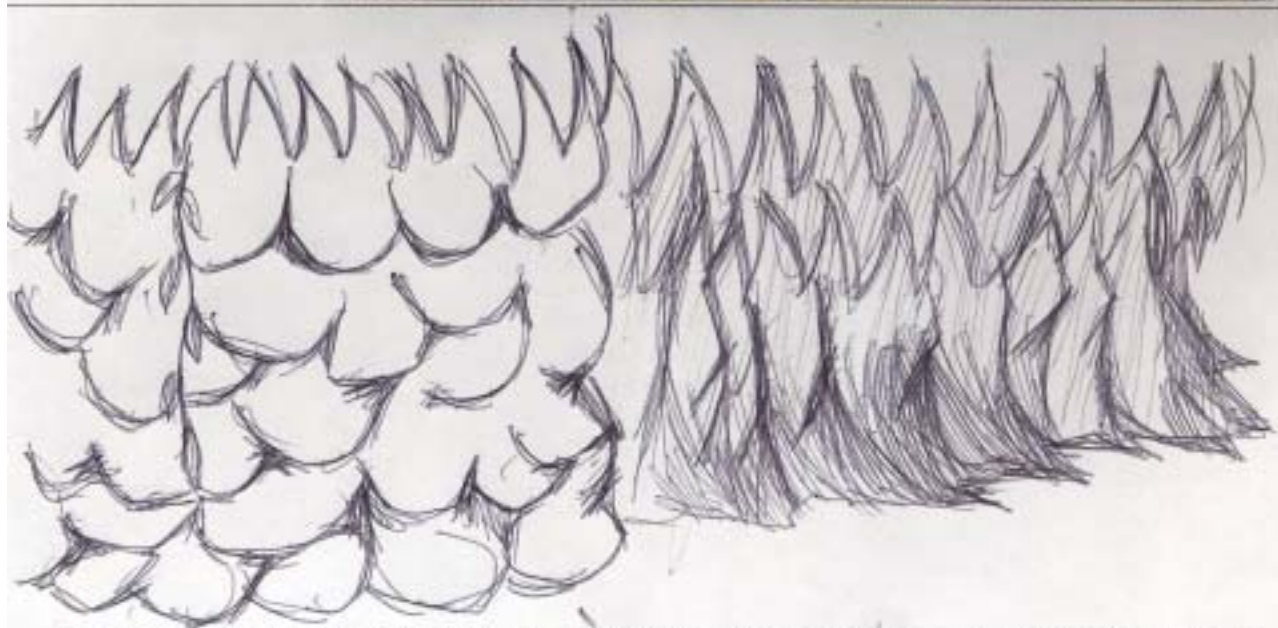
編號十一

| 編號 | 崩塌可能性 | 崩塌的可能類型 | 護坡的缺失 | 防範的可能方式 |
|---|---|---|---|---|
| 11 | 單純的表層風化，周圍植被尚稱良好，應該只會發生小規模崩落。 | 平面形地滑 | 無設施 | 增加植生，即使崩移，也不要清除。 |

三千二百公尺處，單純的表層風化，周圍無護坡，植被也完好，僅止於小規模的表層崩落，不過若邊坡腳若崩移後退，上層就會崩移，但就算崩落了也不需要清理或移動。

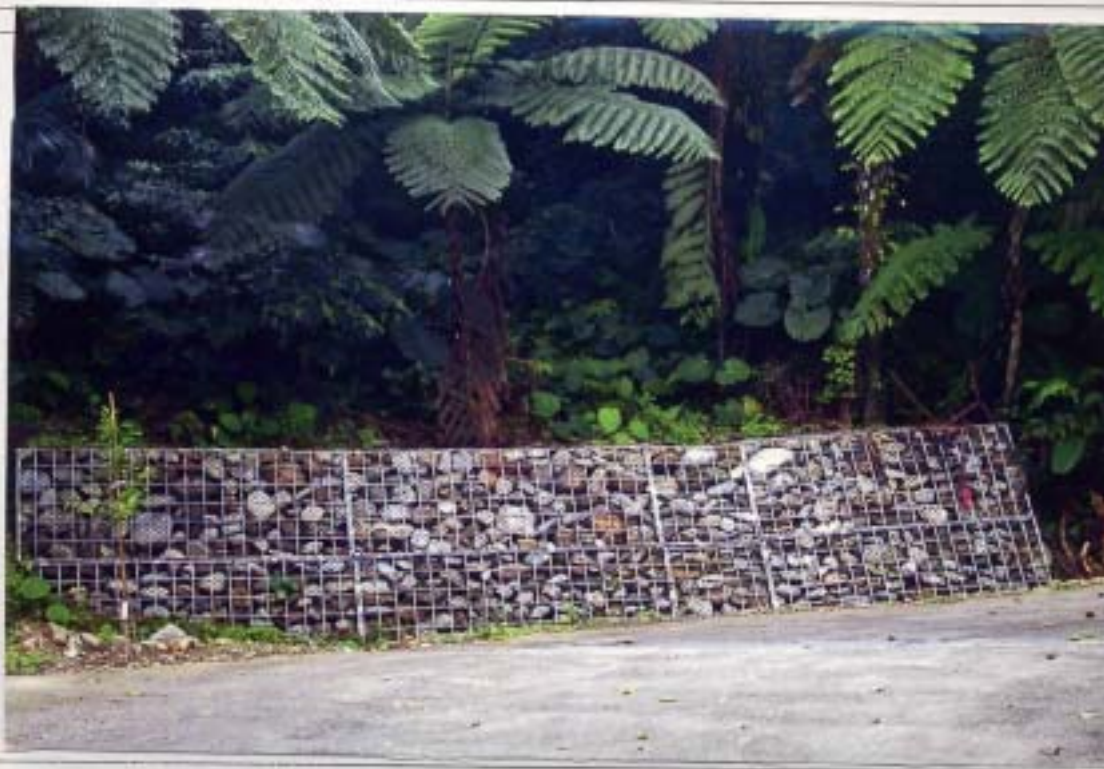
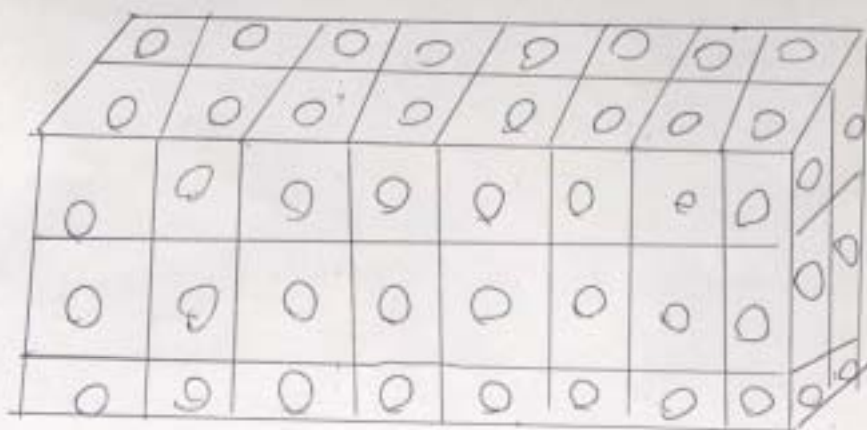
編號十二

| 編號 | 崩塌可能性 | 崩塌的可能類型 | 護坡的缺失 | 防範的可能方式 |
|---|---|---|---|---|
| 12 | 植被良好、雨蝕溝也不明顯，發生崩塌機率不大，但仍興建有石籠。 | 雨溝、洪水泛流 | 石籠構造完整，但是破壞景觀。 | 可以以更接近自然的生態工法將護坡設施融入自然環境。 |

坡高二點五公尺，坡長十公尺；石籠上厚零點七公尺，下厚一公尺

在三千二百五十公尺處，雖然是順向坡，但因上層植被完整，又沒有明顯雨蝕溝，因此若此地有雨量沖刷的情形，輕者只會造成洪水分流，重者是形成雨蝕溝，並不易讓土石流失，不會發生太大危險。其石籠完好，唯一缺點是破壞景觀，建議用砌石的生態工法。

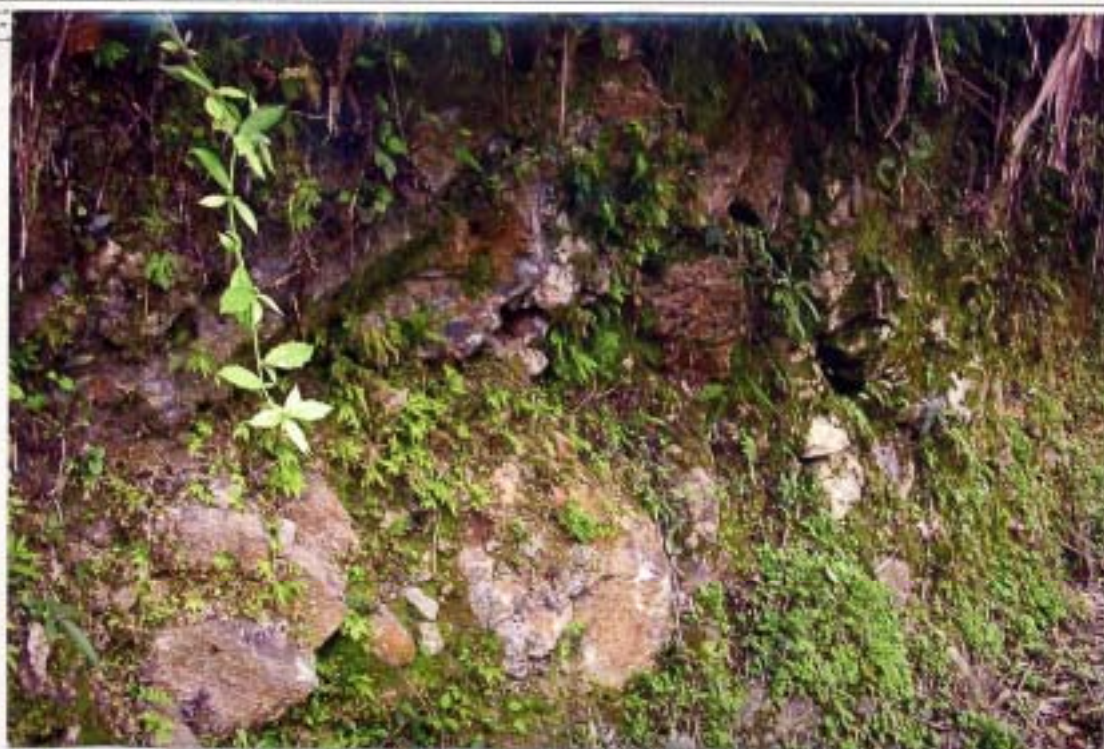
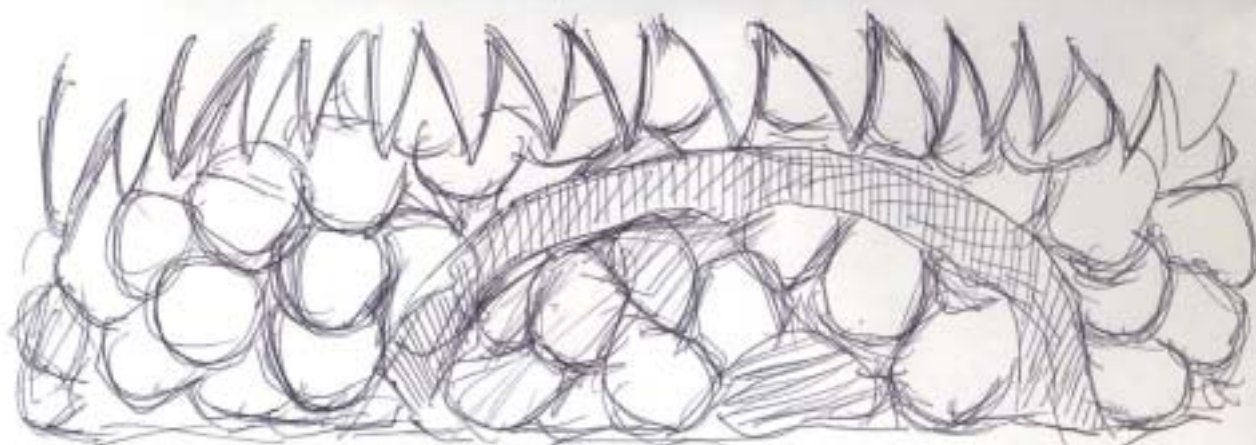
編號十三

| 編號 | 崩塌可能性 | 崩塌的可能類型 | 護坡的缺失 | 防範的可能方式 |
|---|---|---|---|---|
| 13 | 露頭有塊狀風化，但是植被完整，大規模崩塌機率小。 | 平面形地滑 | 無設施 | 增加植生 |

厚度十五到二十公尺，坡長十四點五公尺

在三千三百五十公尺處，區位是在坡址，由平板狀炭質大理岩組成，強度為硬，表層是風化層。屬背斜構造，是側反向坡，由碎岩塊組成，周邊為次生林。雖有堆石鋼筋擋土牆，因其大部分屬塊狀風化，且已有局部崩積，又有逆斷層，所以將來有可能發生表層崩塌。

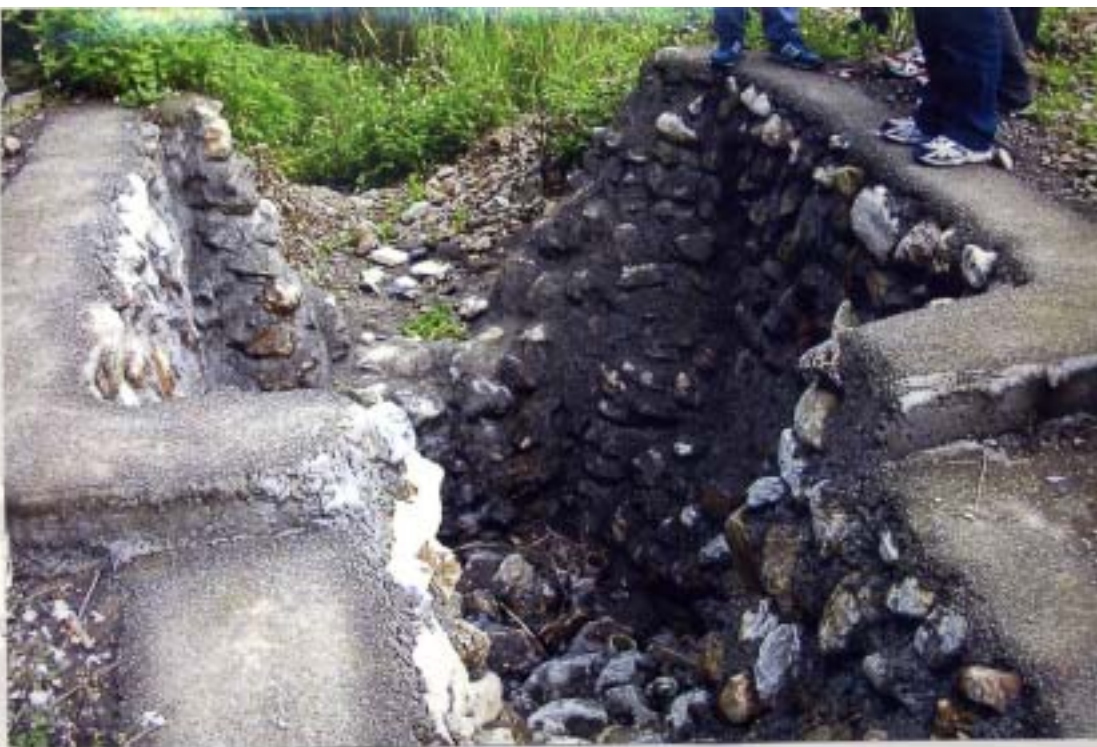
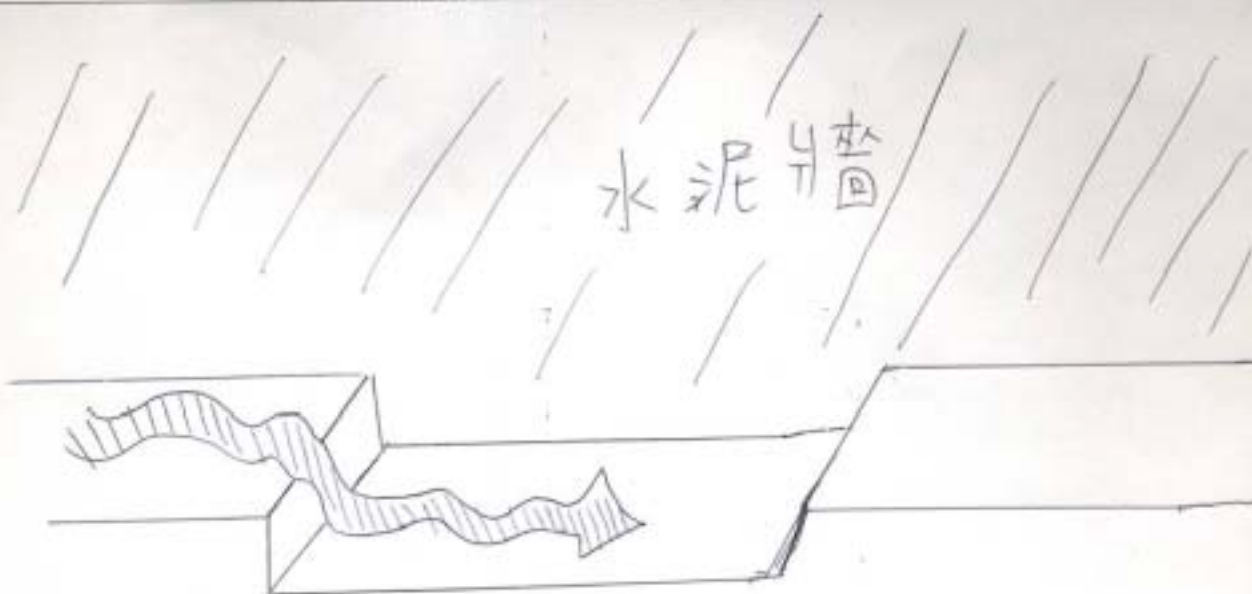
編號十四

| 編號 | 崩塌可能性 | 崩塌的可能類型 | 護坡的缺失 | 防範的可能方式 |
|---|---|---|---|---|
| 14 | 落井式排水溝可暫存多餘雨水，但同時也可能累積落石，大規模的土石累積時，有沖刷危險。 | 土石流 | 施工粗糙水泥牆面似乎強度不足，略欠美觀與未兼顧生態原則。 | 應定時清理淤沙與淤泥。 |

在三千六百五十公尺的地方，一個由人工做成的落井式石溝，其主要功能在於豪雨時可以儲蓄水也可以減緩水的沖刷力。但由於施工粗糙，水泥與石頭不牢固，所以豪雨來臨時恐難有效減少水的沖刷力，反而有可能會造成石溝都被沖垮的危險。其下有良好的植被，沒有繼續完成石溝，所以當水的流量到達一定強度，會繼續往下流，水會自己分流在草叢中。建議石溝應利用砌石的生態工法，其旁多種植植物。

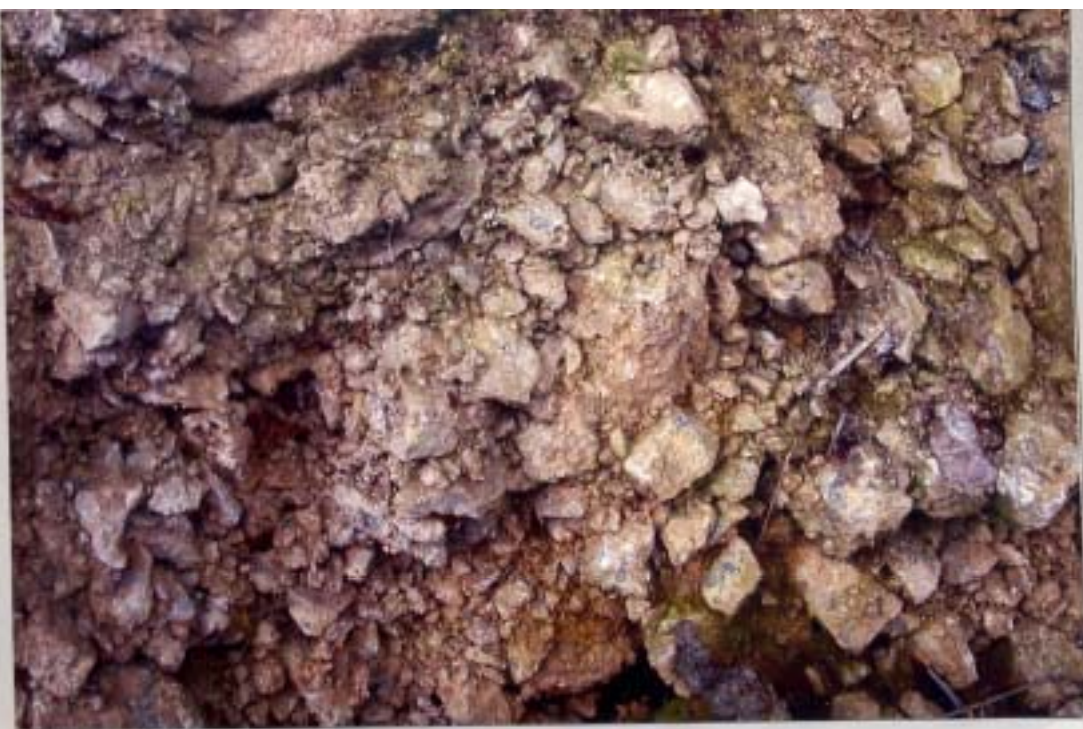
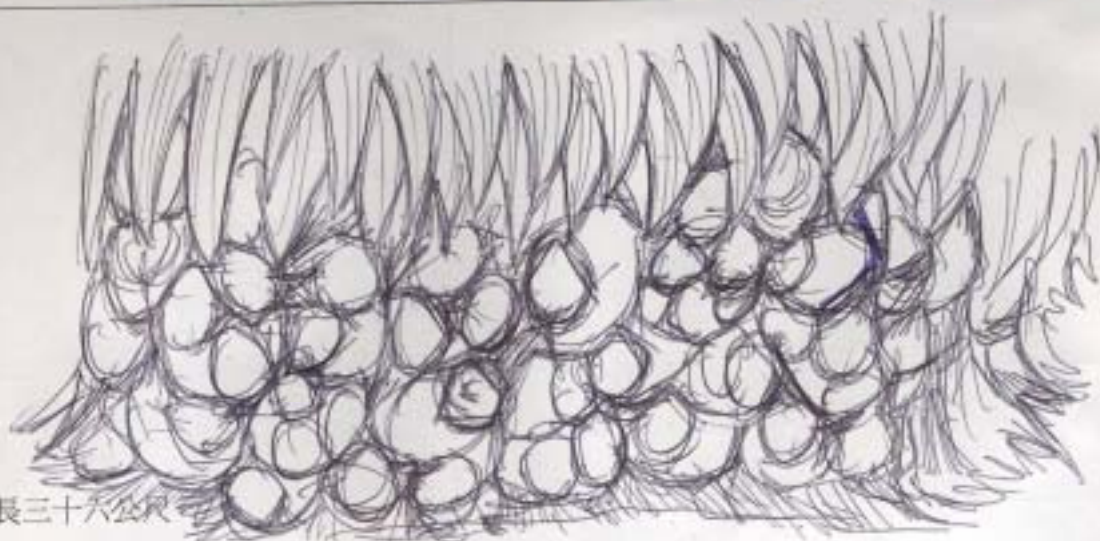
編號十五

| 編號 | 崩塌可能性 | 崩塌的可能類型 | 護坡的缺失 | 防範的可能方式 |
|---|---|---|---|---|
| 15 | 表層風化但是植被良好，危險性不大。 | 岩屑滑落 | 無設施 | 不用水泥遮掩，增加植生。 |

坡長三十六公尺

在三千八百五十公尺的地方，區位為全坡面，地層為大南澳大理岩，岩性是炭質大理岩，其強度為軟。為一碎屑和岩塊組成的崩機地帶，雖然表層已風化，但因坡高不高且植被良好，因此僅止於小規模的表層滑落。
