貓空纜車 T16 塔柱基礎鄰近地區之地質問題

學校名稱：臺北市立大同高級中學

# 貓空纜車 T16 塔柱基礎鄰近地區之地質問題

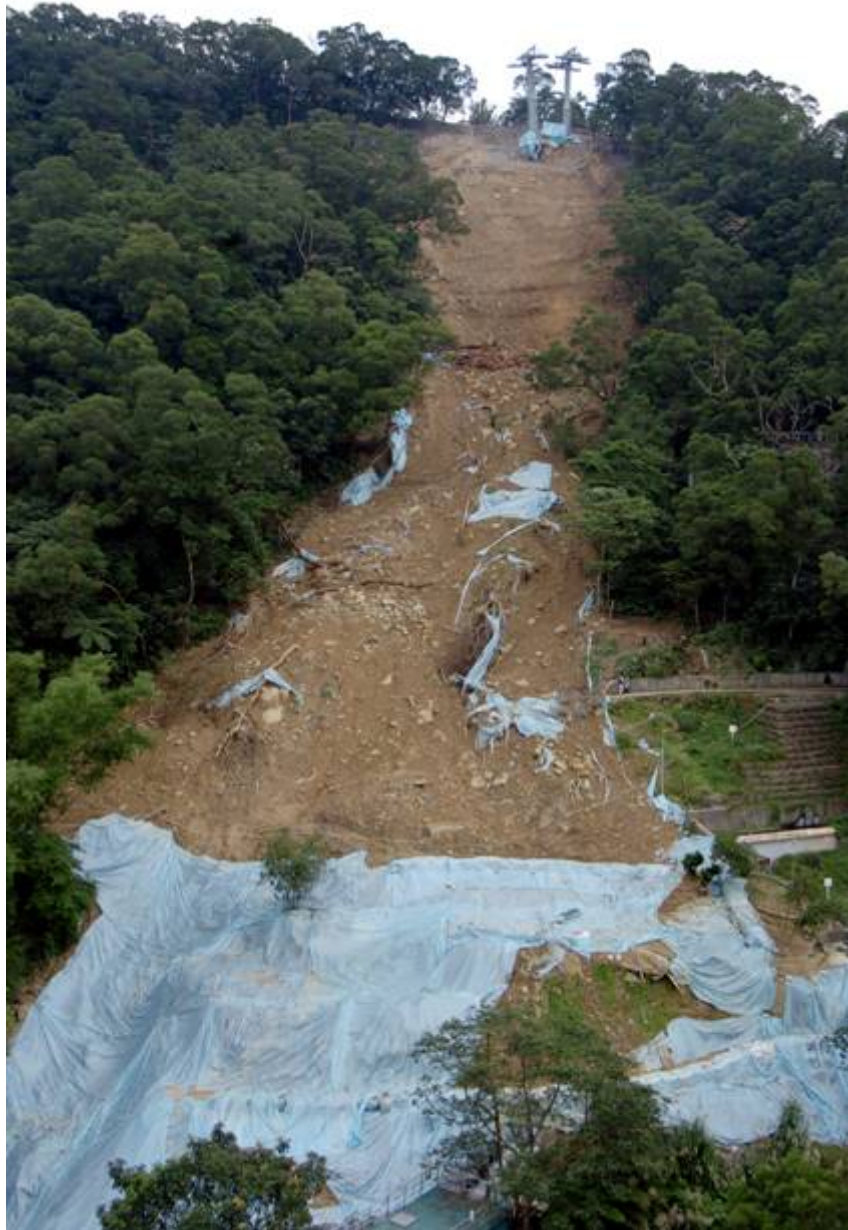
民國 97 年 9 月 26 日薈蜜颱風襲擊本島，接連幾天的大雨，使得台北市文山區萬壽路 75 巷住宅區東南側緊臨的邊坡，在 9 月 28 日產生了地層的滑動，危及到住宅區居家環境的安全。而地層滑動的範圍延伸到了位於該邊坡頂部，也即貓空纜車 T16 塔柱的基礎（圖一），使得 T16 塔柱基礎鄰近地區，同時也產生了地表下陷以及掏空的現象，這個突如其來的地質災害，讓台北市政府立即停駛已經運作 1 年多的貓空纜車。接續而來，在 11 月 8 日超過 150mm 大雨的衝擊下，更是惡化了該地區原本就已經產生地層滑動的邊坡，使得該區域內邊坡的破壞範圍更加的擴大，其流動的土石並延伸進入坡腳下的住宅，使得居家環境的安全受到嚴重的威脅。

圖一 貓空纜車 T16 塔柱基礎臨近地區之邊坡受到大雨的沖刷產生地層滑動的現況。

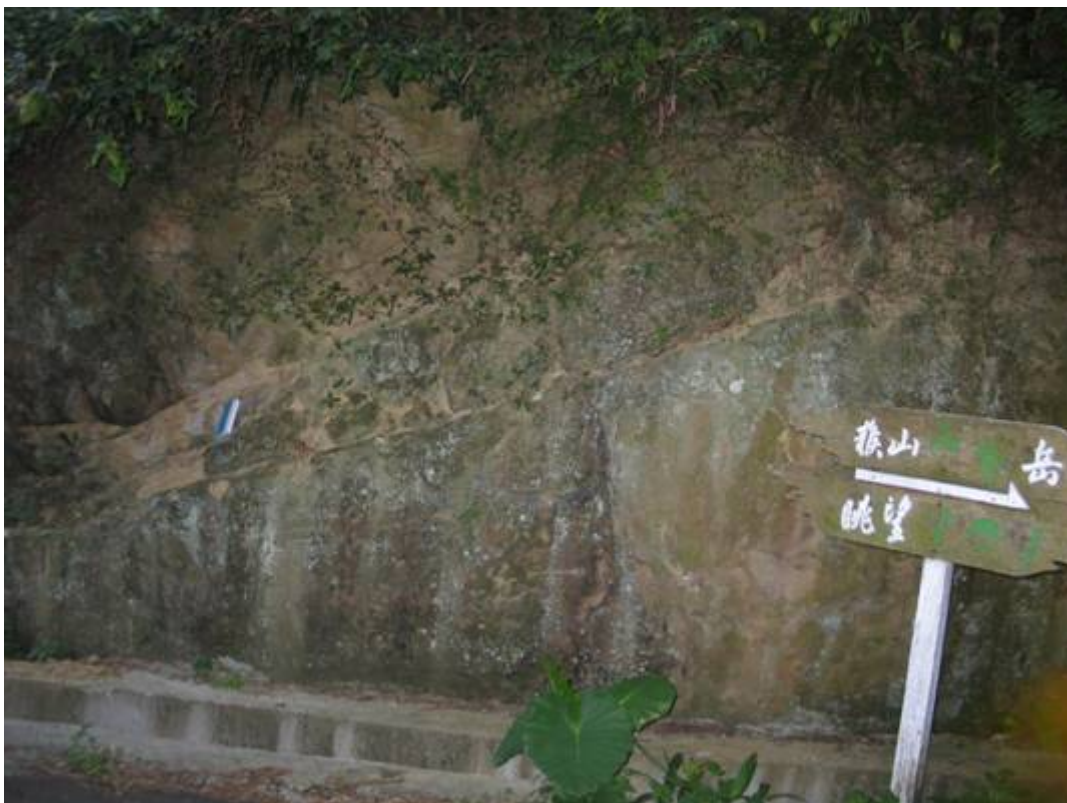
從現場使用傾斜儀圍繞本研究區周圍去瞭解岩層露頭的位態大約是北偏東  $50^{\circ}$  至  $60^{\circ}$ ，傾角向南約  $20^{\circ}$ ，這個結果告知，本區域的邊坡並非屬於順向坡的地質構造。因此，利用現場鑽孔資料（圖十二）來瞭解岩石的破碎情形相當的重要。將現地收集之地形剖面（圖十三）

圖五 本研究區域南側岩石露頭的分布情形。

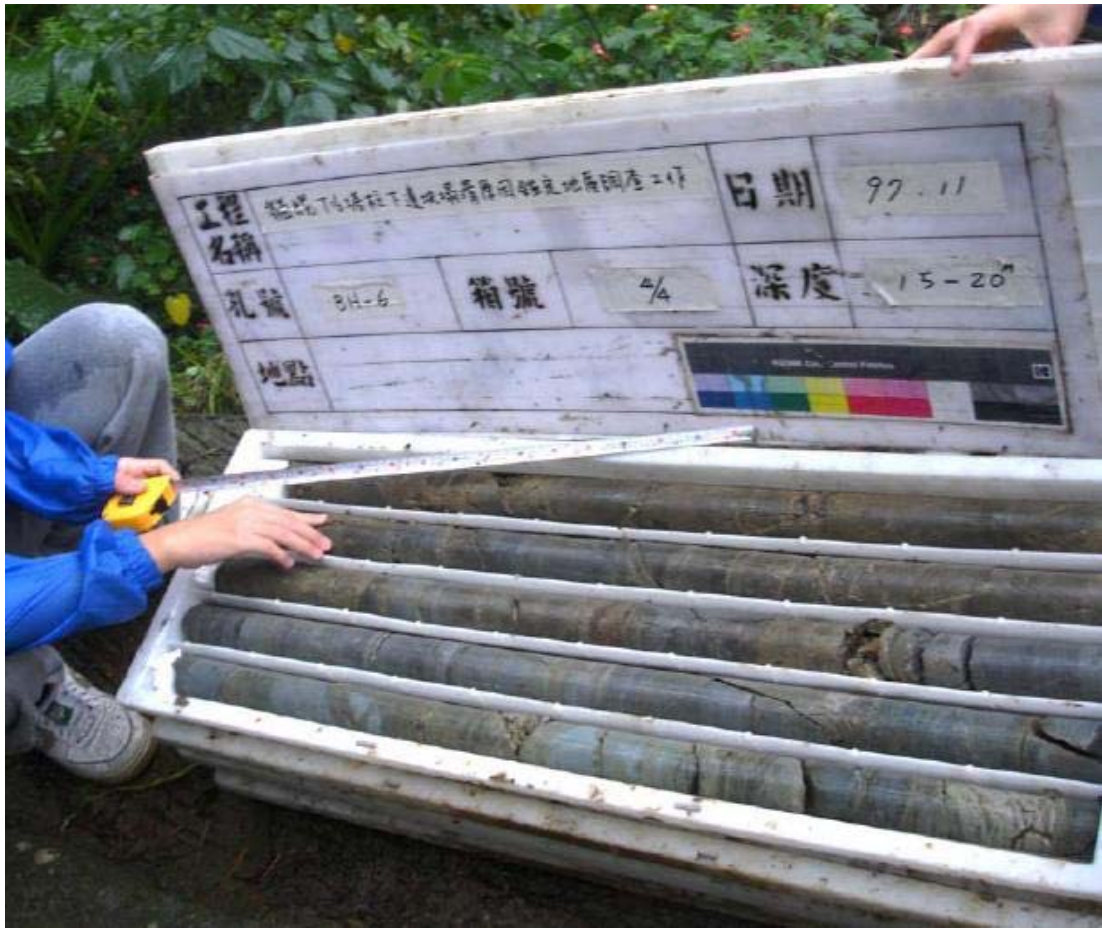
圖六 現場鑽探岩心可以輔助估算岩石品質指標，找出岩層的破碎帶。

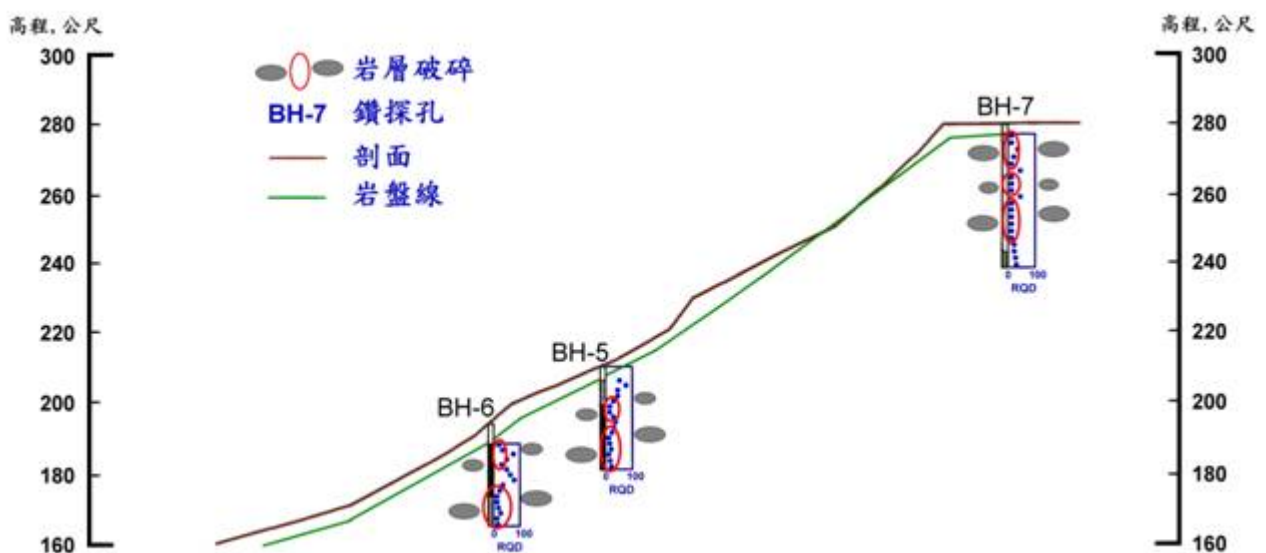
我們利用現地 9 個鑽孔的岩石品質指標統計資料，發現整體岩層的破碎程度確實相當高（超過 50%）。另外，從自行繪製的剖面圖，與鑽孔之岩石品質指標的分布圖中，似乎也可以對比出，地表下存在著兩條以上之岩層破碎帶，順著地形坡度而分布於地表下十公尺以內的深度。從現場地層滑動後，坡體表面裸露之破碎岩層中可以發現，彼此確實有直接之關聯性。

圖十三 利用 BH-7、BH-6 以及 BH-5 三個鑽孔之地層資料，繪製剖面分布圖，各孔之岩心品質指標的統計也一併顯示於剖面圖內。

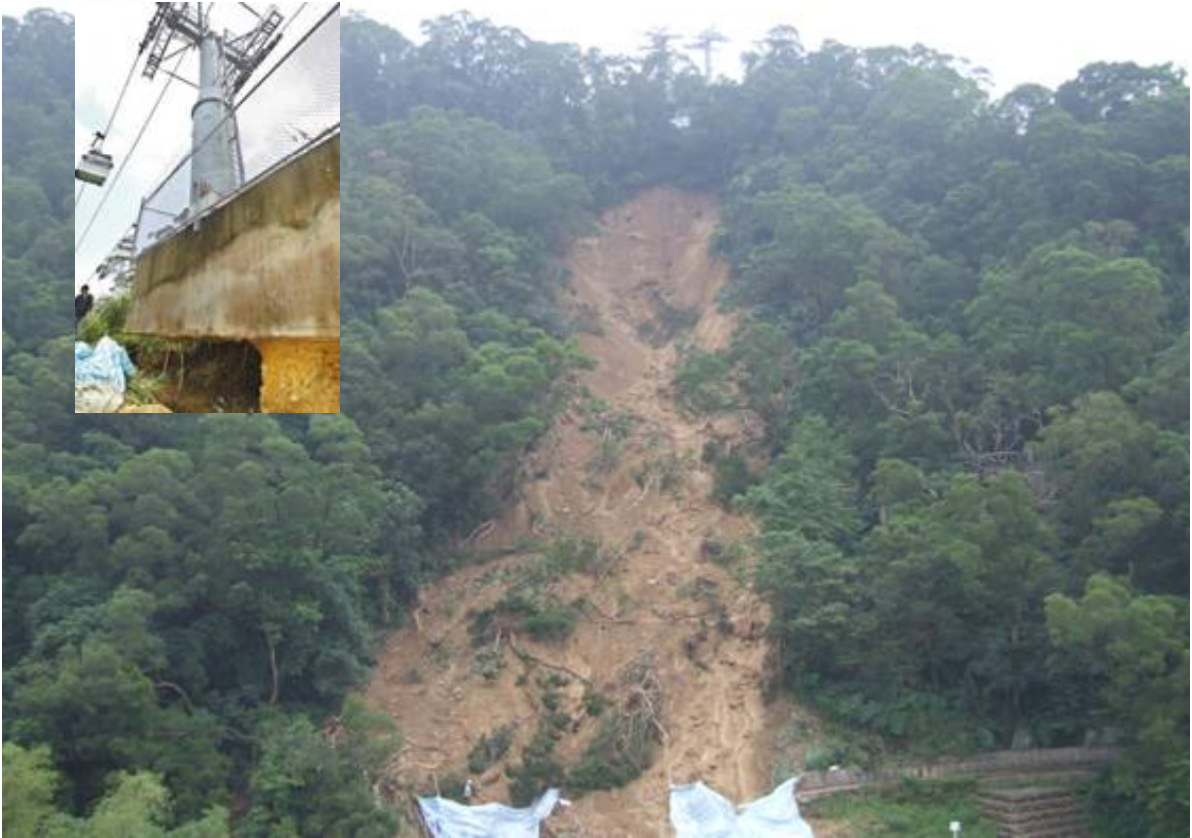
從現場的調查結果發現，本區域第一次發生邊坡破壞的時間為 97 年 9 月 28 日晚上 8 時左右，其累積雨量超過 400mm，坡體的破壞規模寬度大約為 20 公尺左右，長度則尚未延伸至坡頂的 T16 塔柱範圍（圖十四），但是塔柱基礎周邊開始產生大約 50 公分之地表下陷的現象。同年 11 月 8 日本區域又降下了大雨，其累積雨量超過 150mm，整個坡體在多次的侵蝕沖刷後，破壞規模不僅由邊坡之下段、中段往上方延伸擴大至坡頂，將坡頂 T16 塔柱基礎淘空達 3 公尺左右，整體地層滑動之長度也超過了 200 公尺，寬度擴大至 40 公尺（圖十五），此為地層滑動中屬於「後退式漸續性破壞」之一種模式。

圖十四 薔蜜颱風後本區域出現初次地層滑動破壞，坡頂之 T16 塔柱則出現地表下陷現象，邊坡破壞尚未延伸至坡頂。

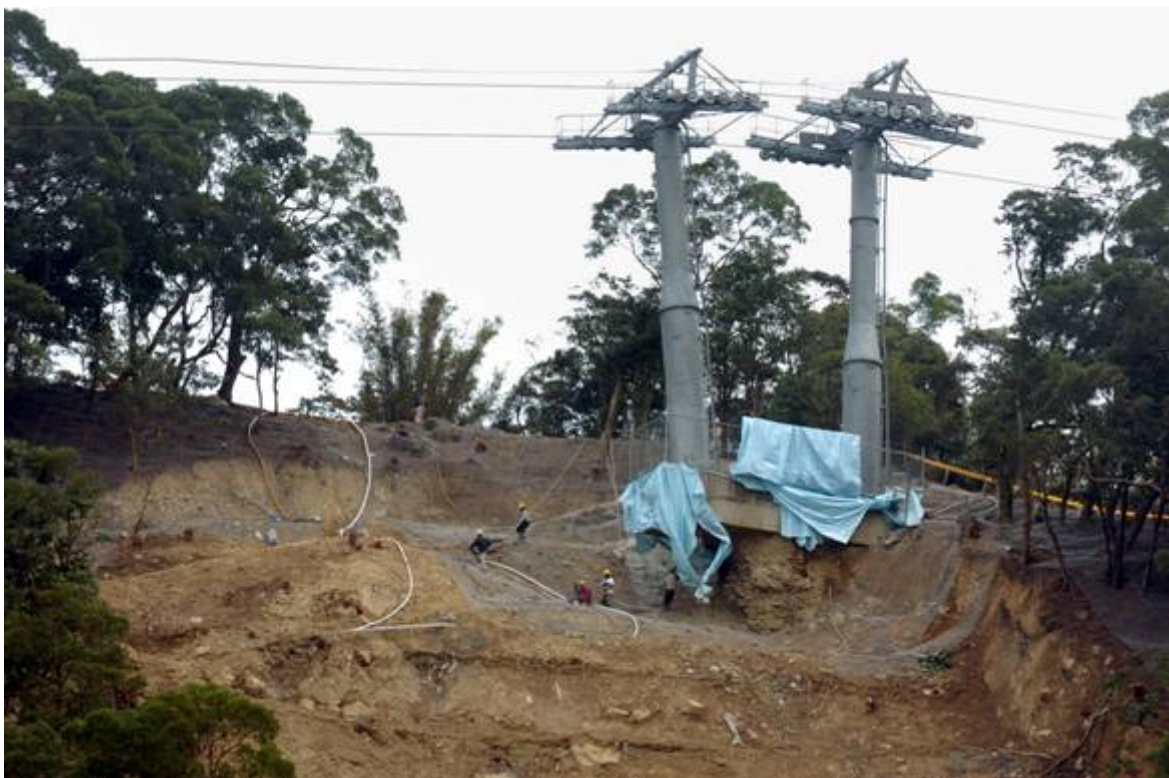
圖十五 11月8日大雨過後，邊坡之破壞延伸至坡頂 T16 塔柱，裸露之破碎地層，顯示地表下可能存在之岩層破碎帶，此與地層滑動有相互關聯性。

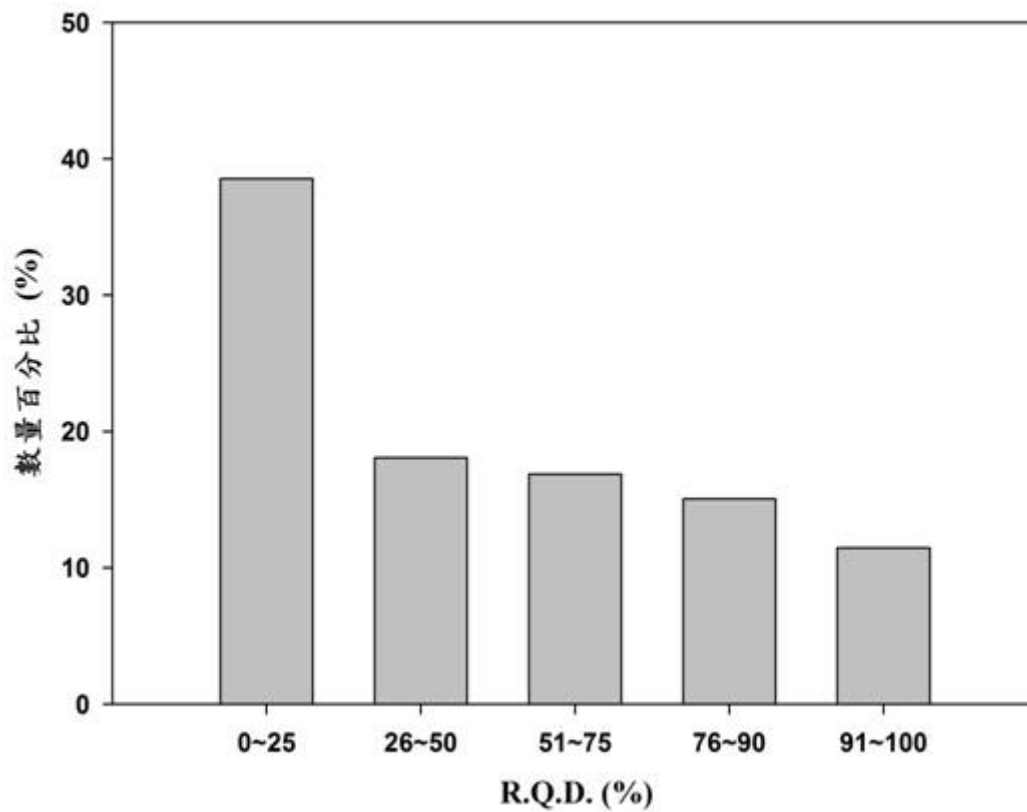
現地的露頭量測結果顯示，本研究區岩層位態為北偏東的走向，岩層的傾角朝向東南，與現地向西北傾斜的地形坡度正好相反，是屬於逆向坡的地質構造分布。從現場 9 個鑽孔岩心資料的檢核中可以發現（圖十六），岩石品質指標（RQD）分布在 50 以下（差），約為 60%，而屬於「非常差」（小於 25）的分布，也達到了 40% 左右，顯示本區域的岩層是屬於「非常破碎」的程度。而圍繞著 T16 塔柱的 BH-2，BH-7 以及本研究區域邊坡中段以下的 BH-6，和 BH-8 兩個鑽孔之岩石品質指標，以及地表下 10 公尺以內的岩盤，其岩石品質指標小於 25（非常差）的分布皆超過 50%，即岩層為屬於「非常破碎」程度。這個意義顯示，T16 塔柱地表下 10 公尺左右，延伸至西北側之下邊坡，可能為一個屬於破碎帶的地層分佈。

圖十六 本研究區 9 個鑽探孔，其岩心品質指標之統計分布資料。

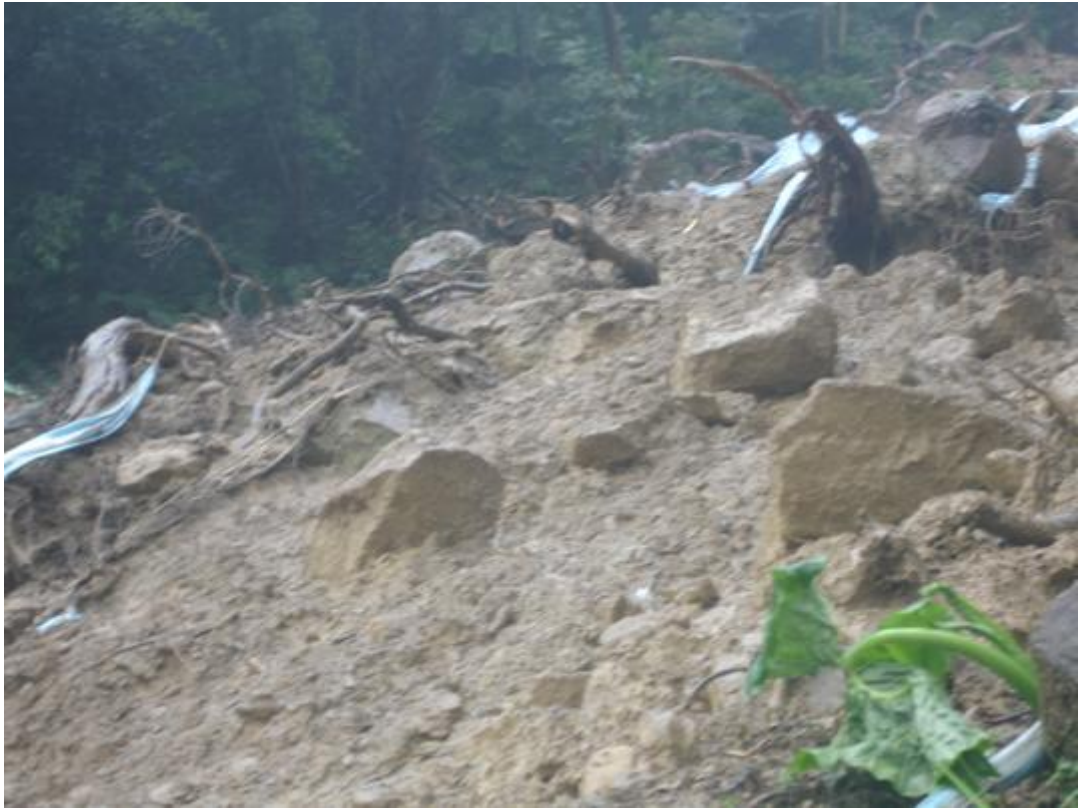
兩次大雨過後，現地地層滑動的面積不僅擴大而延伸，其地層滑動的深度，以及 T16 塔柱周遭地表下陷的程度，也都出現相當醒目的破壞現象。當我們在 11 月 9 日早上進入現場勘查時，雖然下雨規模逐漸變小，但是看著地表地層被雨水沖刷，土壤以及岩塊隨著地表水緩緩流入坡腳的民間住宅的情景（圖二十二、圖二十三），實在是令人怵目驚心。因此，雨水沖刷與現地地層滑動，就我們的研究分析，以及現地調查的資料顯示，應該是有直接之關係。

圖二十二 11月9日清晨下雨規模雖然變小，但是雨水仍然沖刷地表之土壤及岩塊，地表水混著土壤及岩塊，緩慢的向下移動。

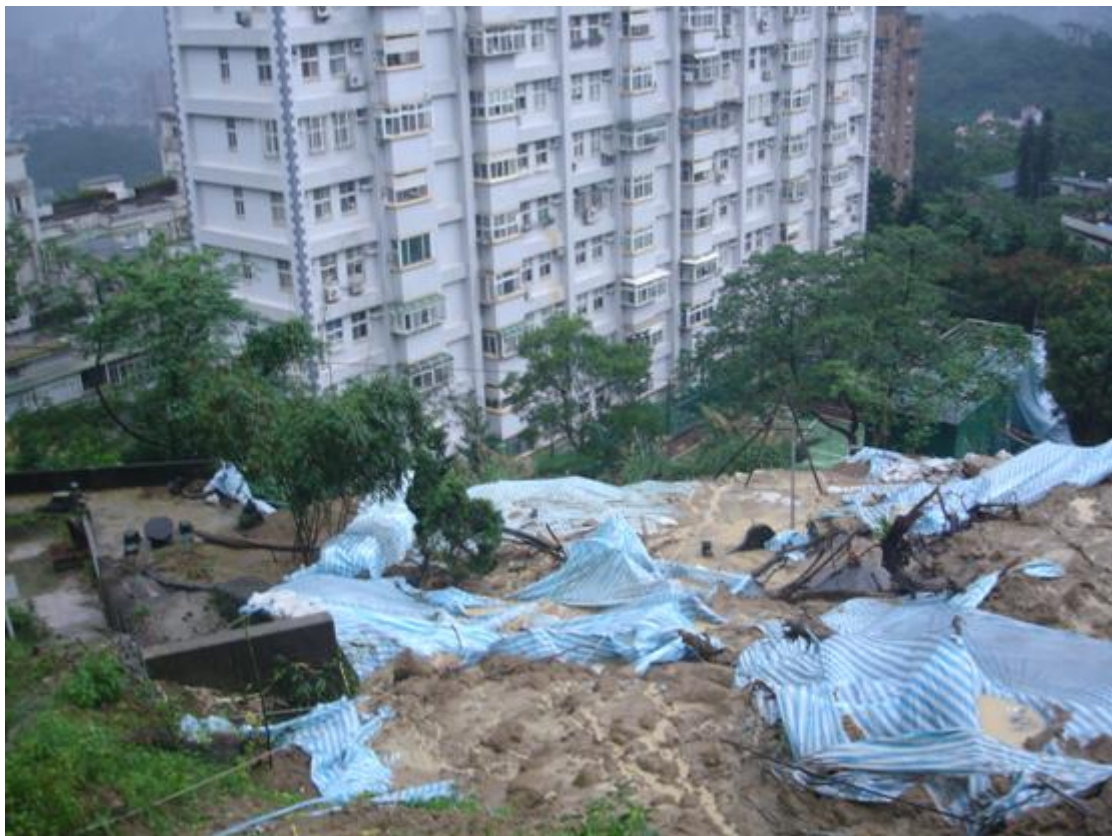
圖二十三 11月9日下雨過後，地表水混著土壤及岩塊，緩慢的向下移動，進入坡腳下的民間住宅。
