# 臺灣二〇〇六年國際科學展覽會

作 品 名 稱：松鶴土石流災害初步調查分析

學 校 / 作 者：臺中市立四張犁國民中學 曾智欣  
臺中市立四張犁國民中學 林雨蓉

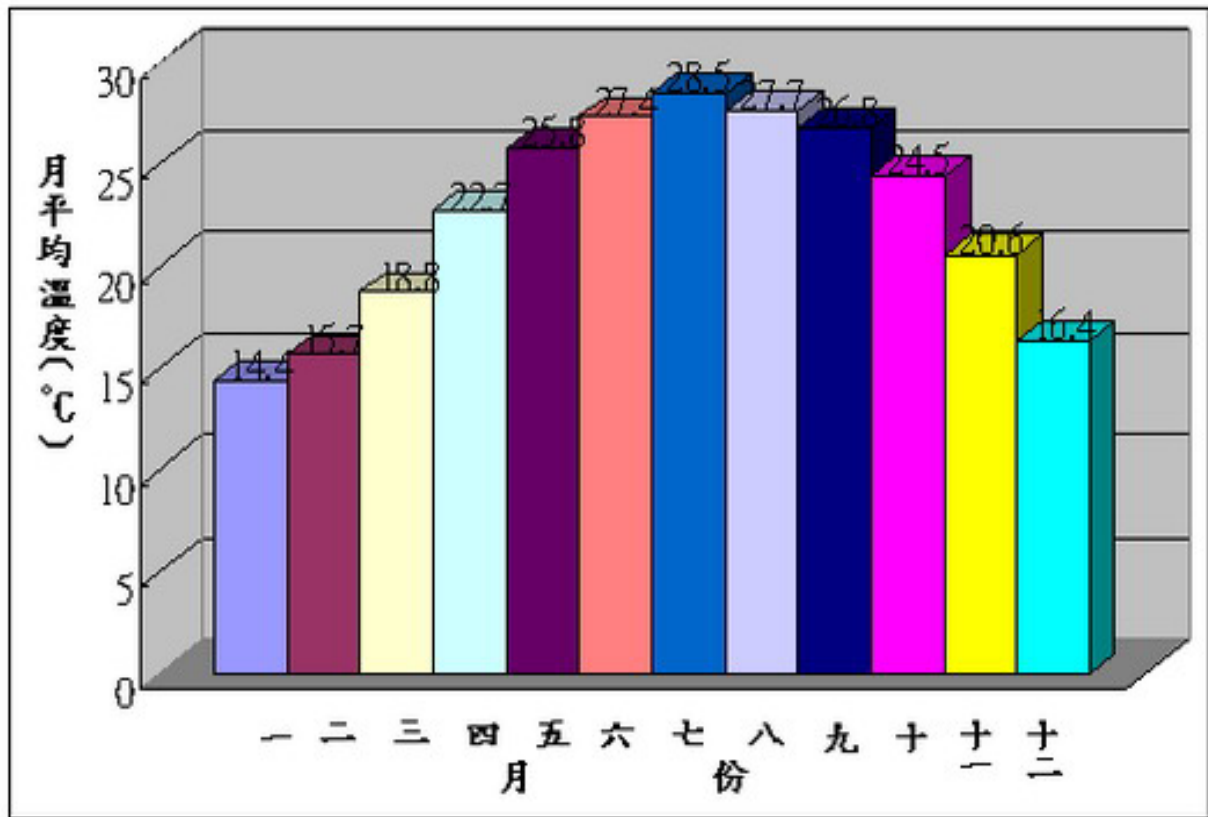
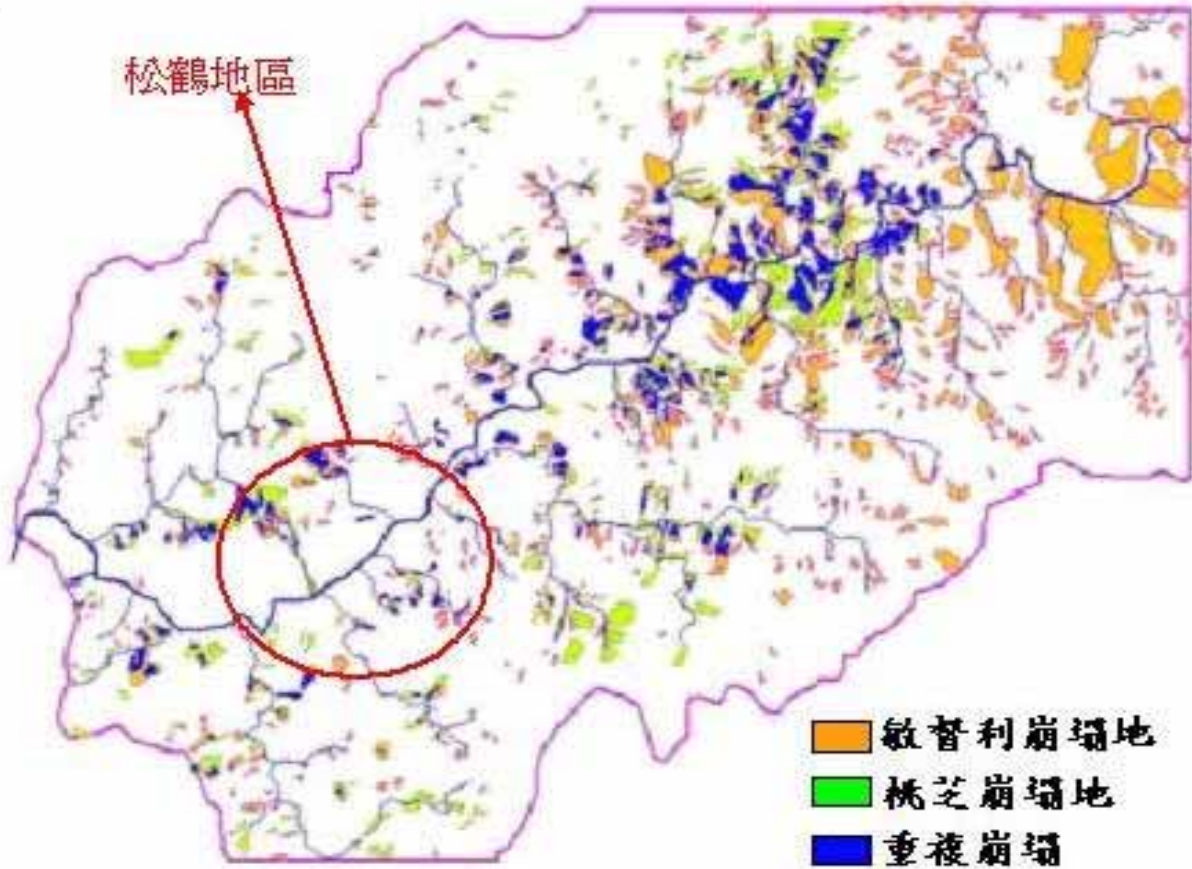
圖五 大甲溪流域屢次颱風崩塌地分佈狀況【4】

民國 89 年 5 月 1 日豪雨，烏來溪(松鶴二溪)溪水淹過部落橋面，土石流遍溪旁道路，裡冷巷七重天瀑布附近土石流崩落，土石累積達三層樓高，烏來溪旁的住家外堆滿土石，甚至淹到住家的窗戶。民國 90 年中度颱風桃芝、納莉挾帶之豐沛雨量，松鶴一溪、二溪再度發生土石流，造成下游橋樑、產業道路及附近耕地遭土石掩埋，幸無人傷亡。921 集集地震發生後，上游集水區產生多處大規模崩場地，根據現地勘查時發現，地震所產生之崩場地，因受歷年颱風豪雨侵襲，造成崩場地持續擴大，如圖五【6】。

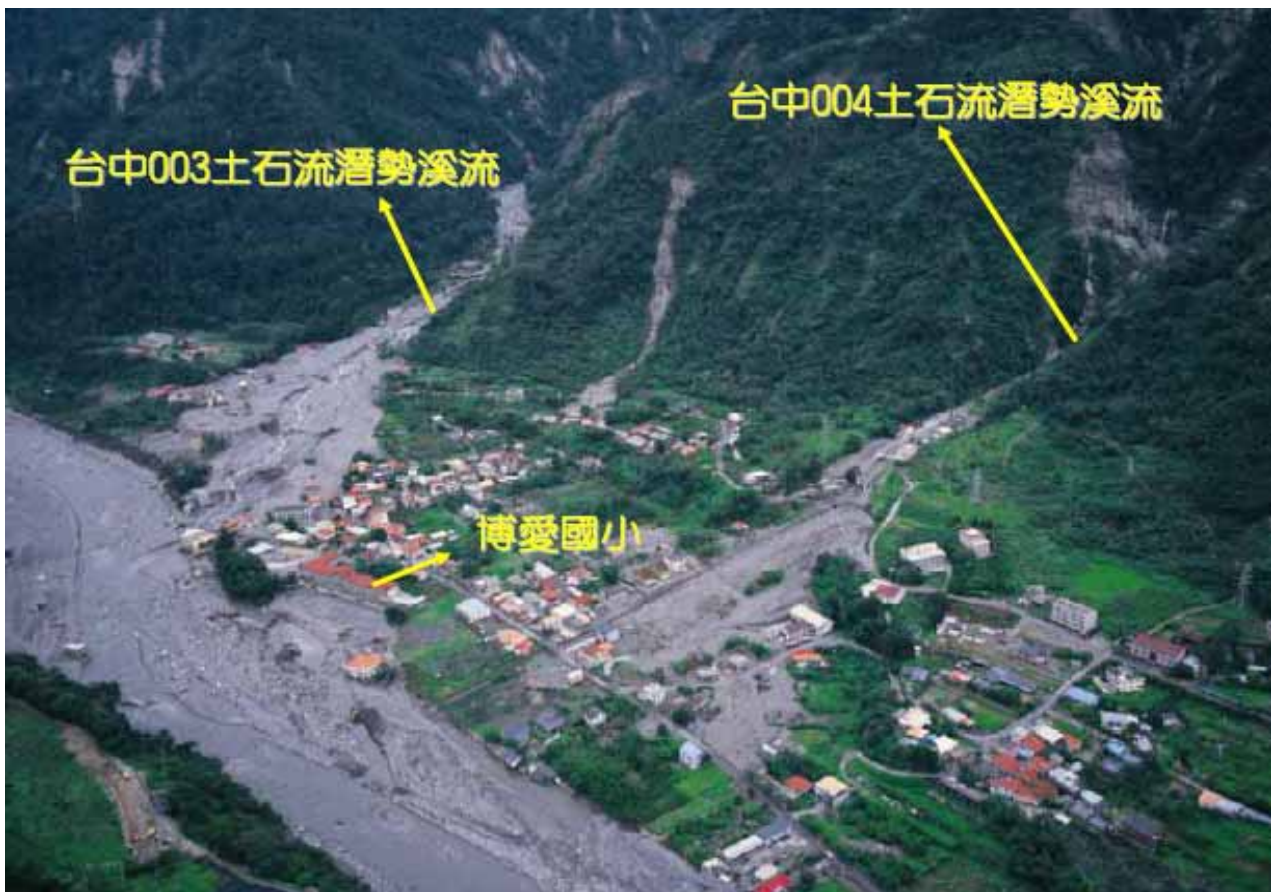
圖六 七二水災後松鶴土石流災區航照圖【1】

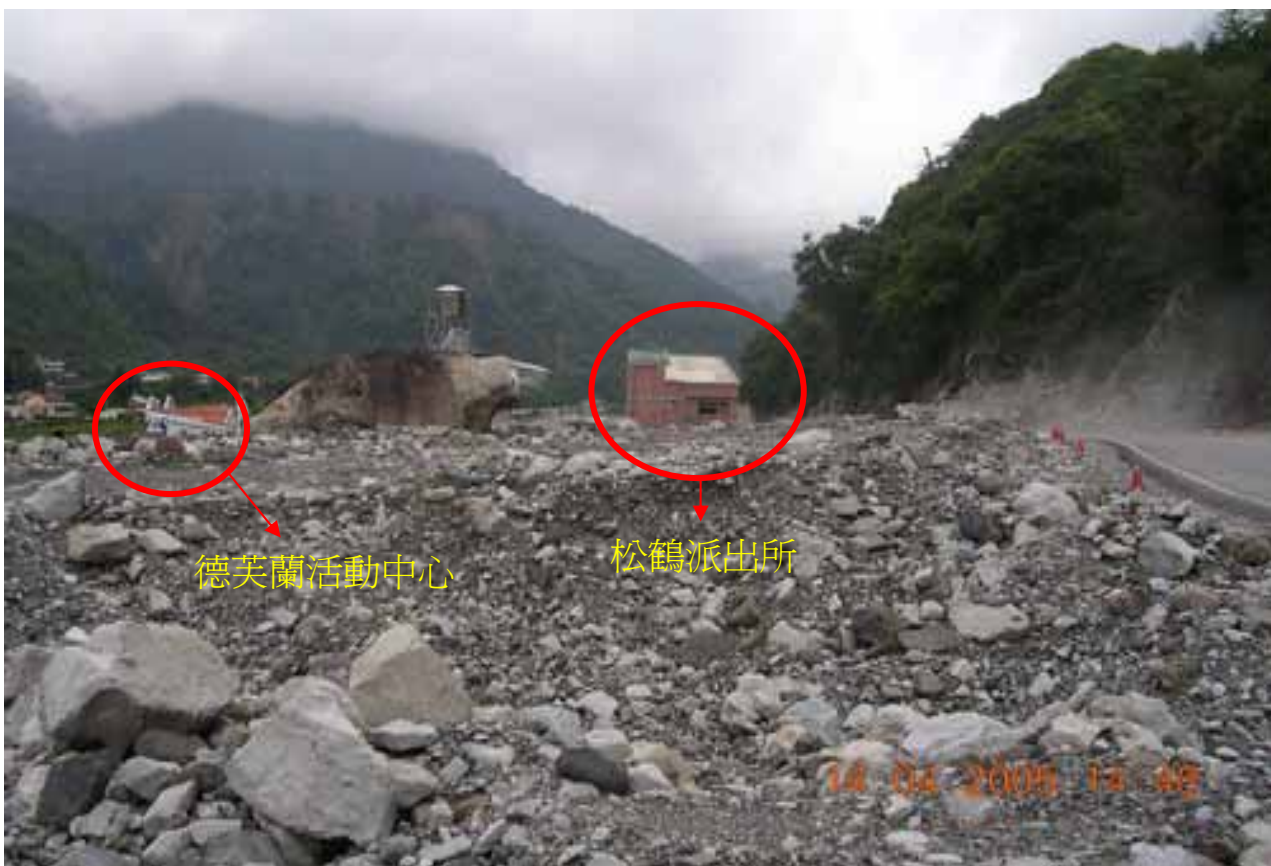
圖七 被土石流淹沒的松鶴派出所及德芙蘭活動中心

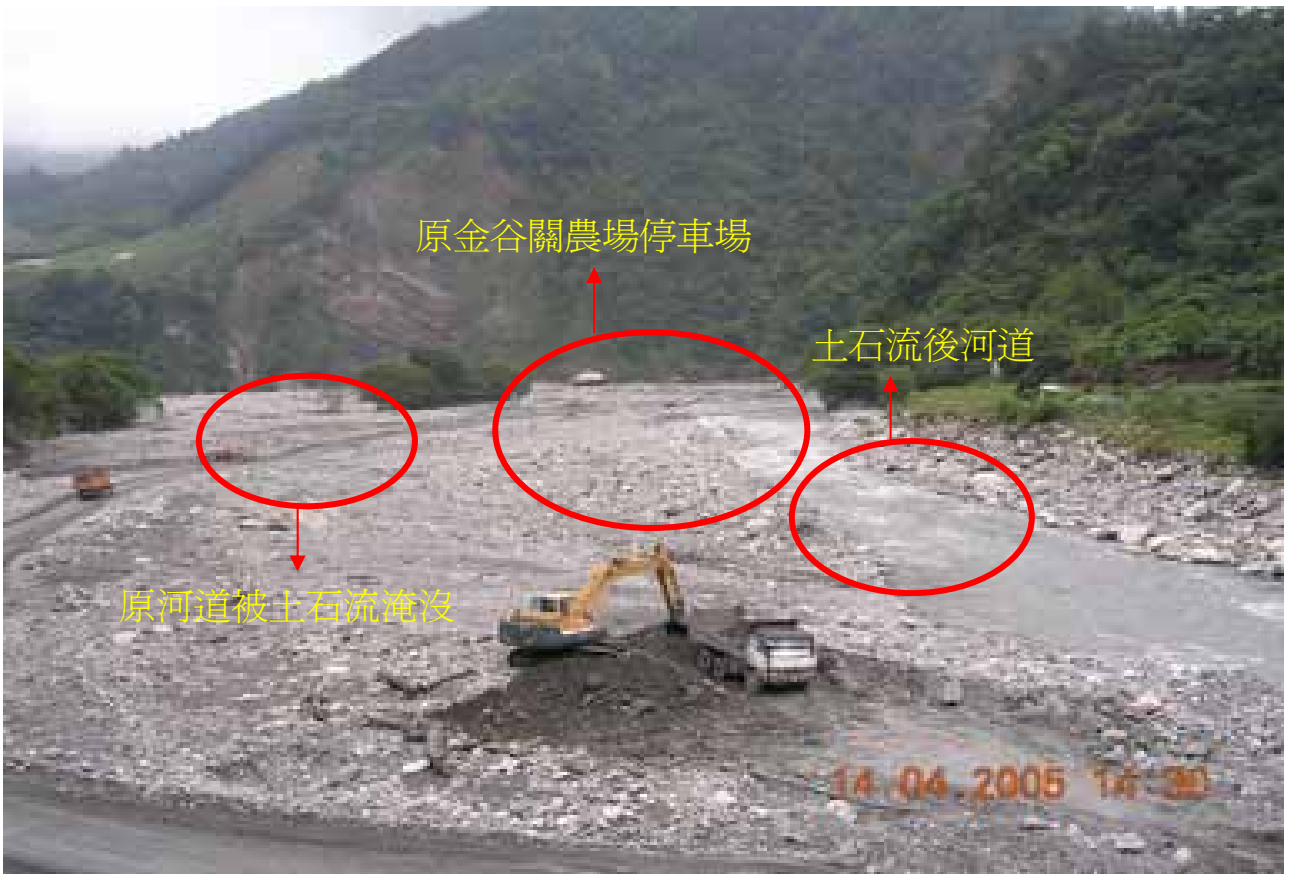
圖八 唐麻丹山下金谷關農場旁土石流後大甲溪河流改道情形

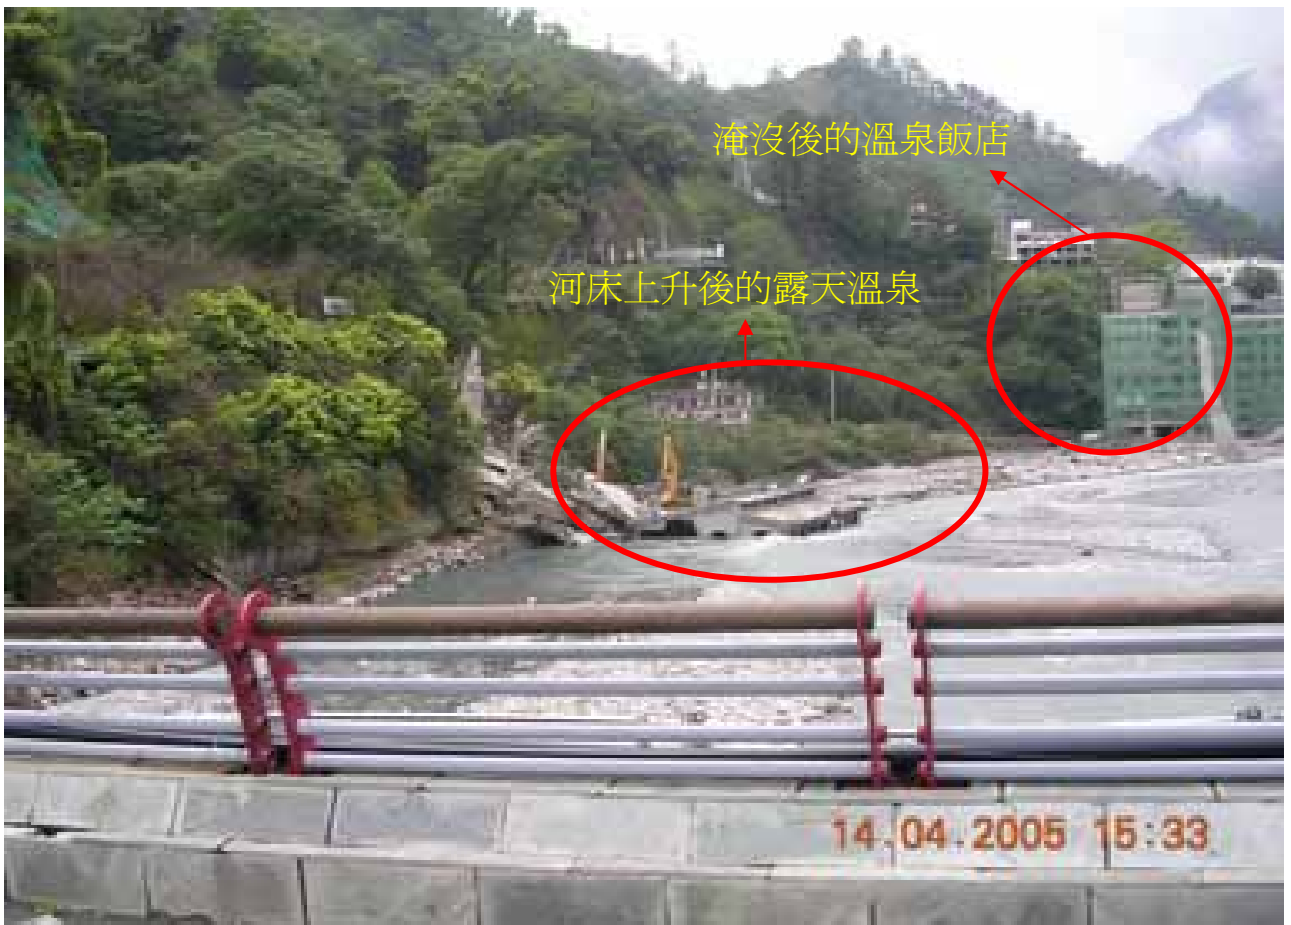
由松鶴附近之麗陽攀岩場在七二水災前後之照片估計，大量土石滑落溪床，大甲溪河床上升 15 公尺，使得河床與台 8 省道部份路段同高。此後，每遇颱風豪雨，溪水淹沒路面，谷關、松鶴交通中斷，變成孤島。從居民訪問，我們了解到當地居民除了土石流發生時的恐懼記憶猶新外，對於其危險性與適合居住與否？並不全然了解。但教育及災害防治機構人員確已待命，並隨時提高警覺。所以，2005 年海棠、泰利、龍王等強颱橫掃全台，松鶴地區雖有災情，但居民皆能安然度過，歸功於災害防治計畫得宜。

圖九 谷關溫泉區，河床上升 15 公尺

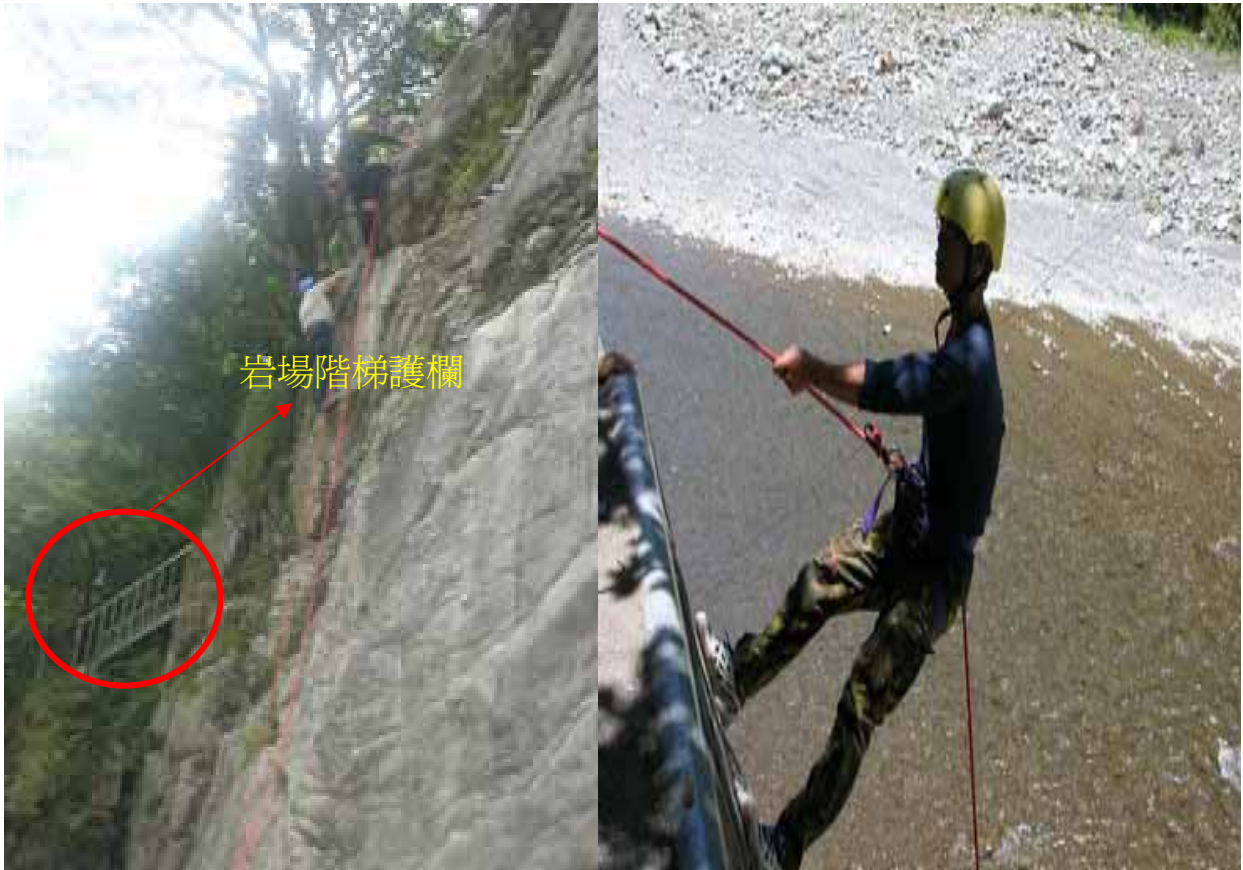
圖十 七二水災前的麗陽天然攀岩場（20~30 米高之攀岩路線）

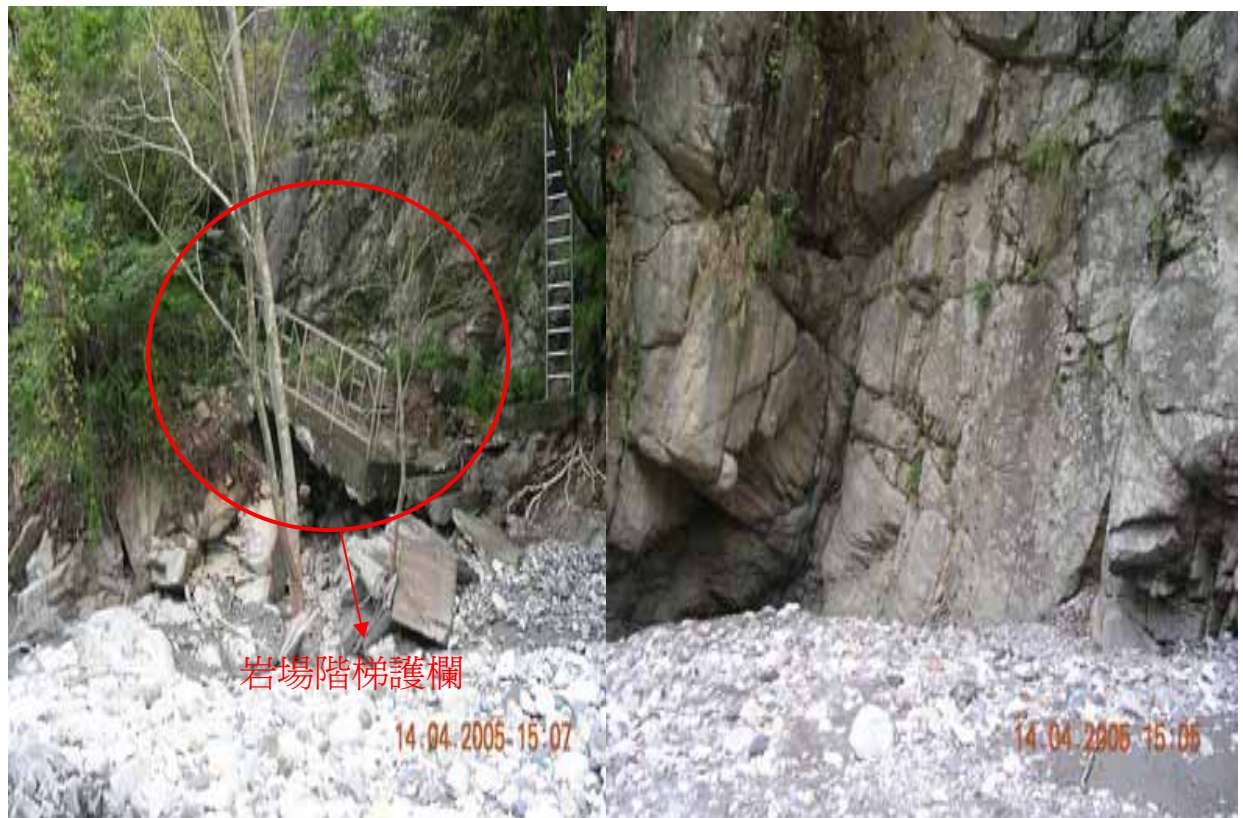
圖十一 七二水災後麗陽攀岩場的階梯護欄及攀岩路線(剩 4~5 米高)

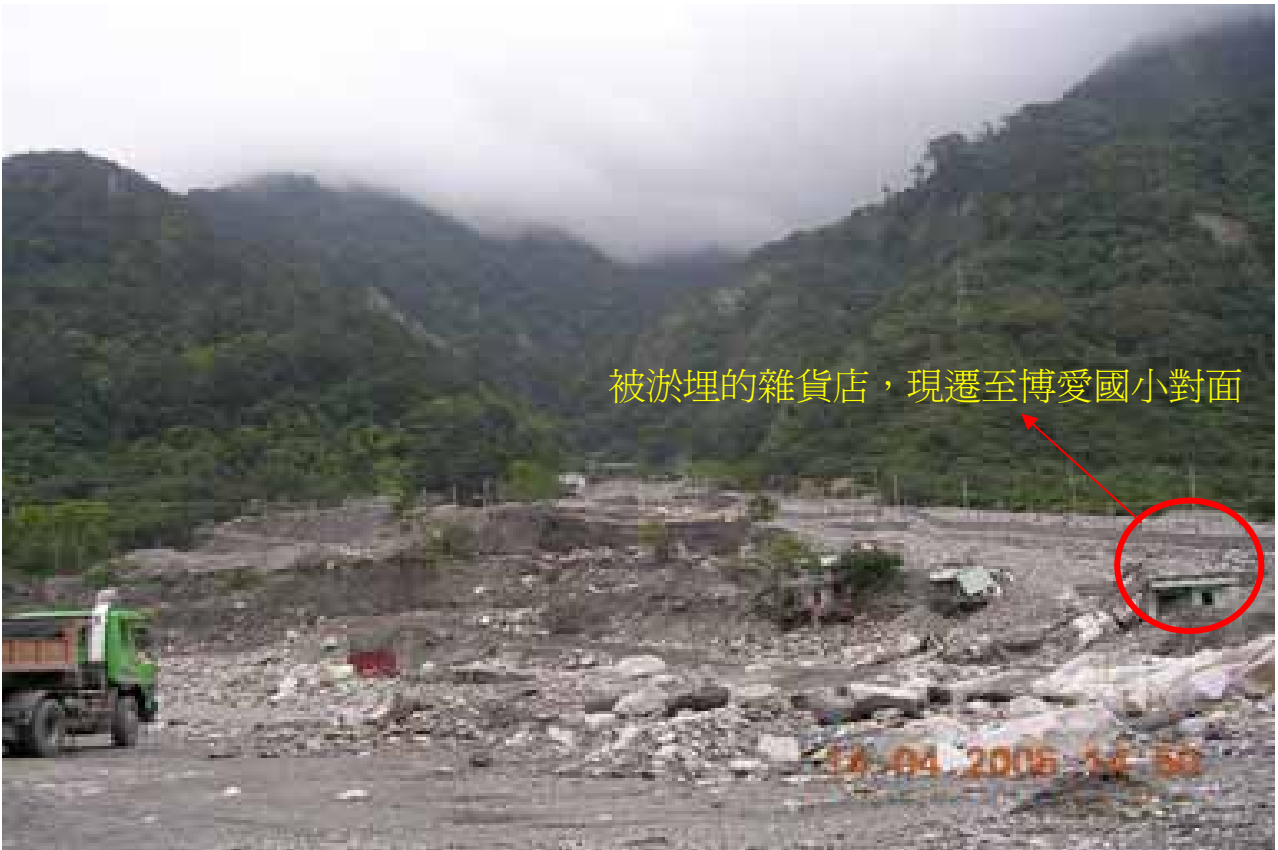
圖十二 松鶴一溪與大甲溪交會處

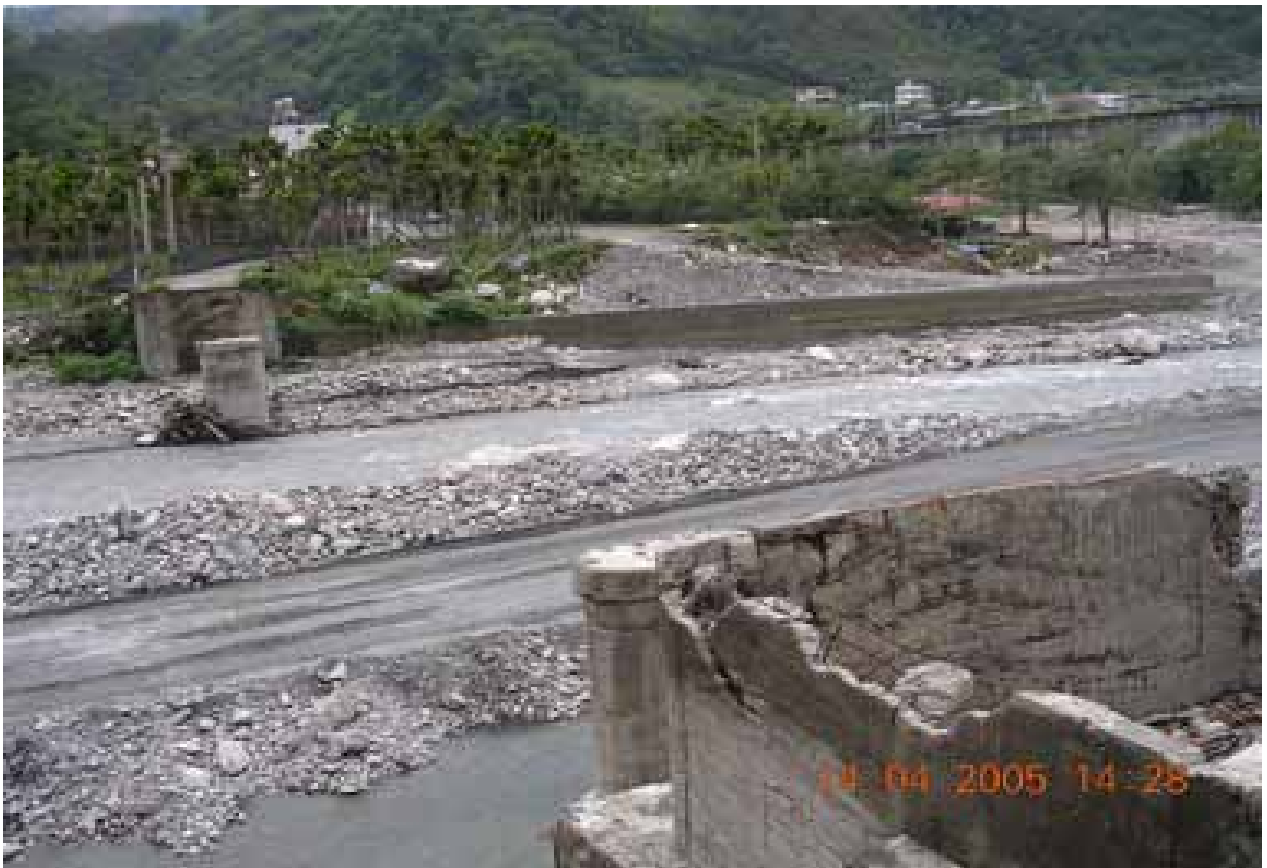
圖十三 沖毀的裡冷橋橋墩

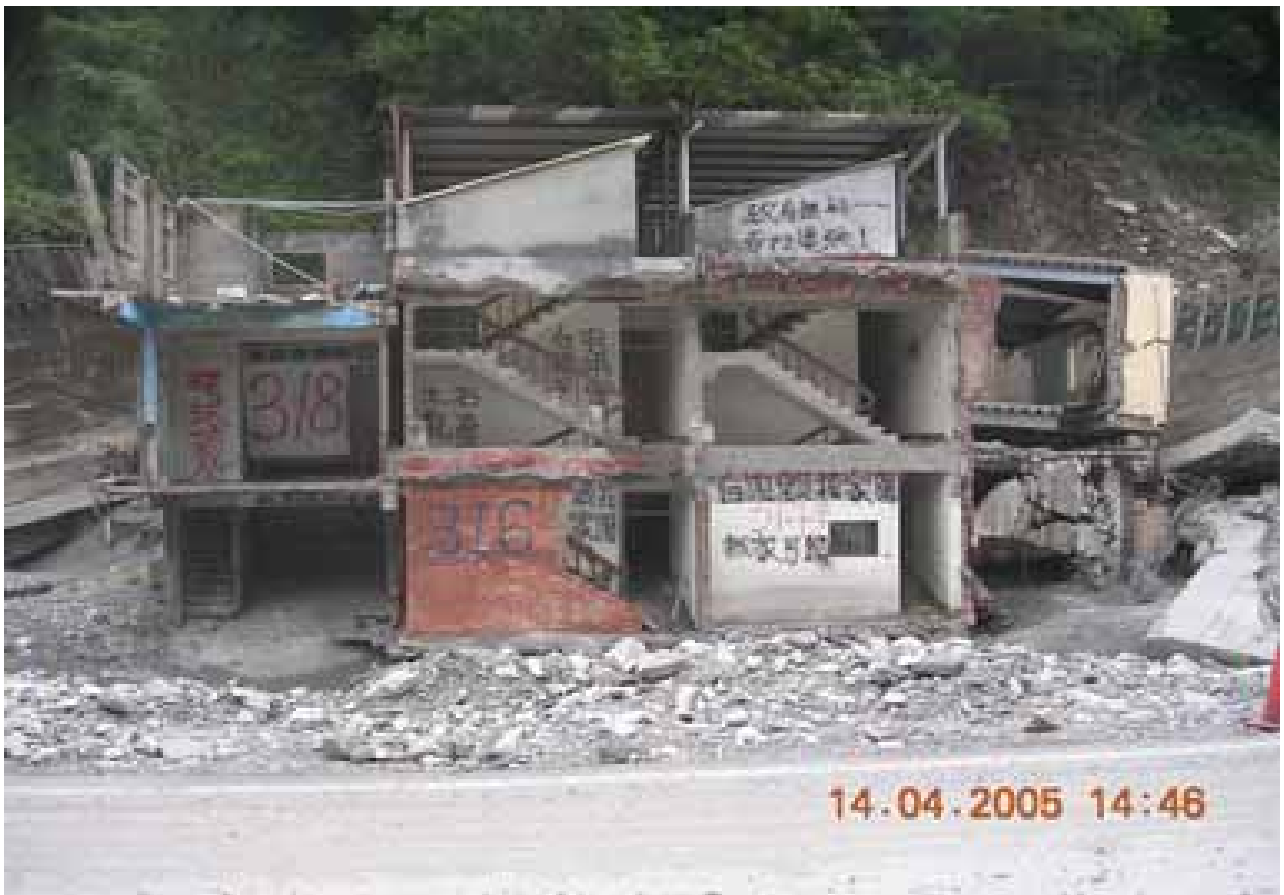
圖十四 台 8 線公路旁被土石流摧殘的民房

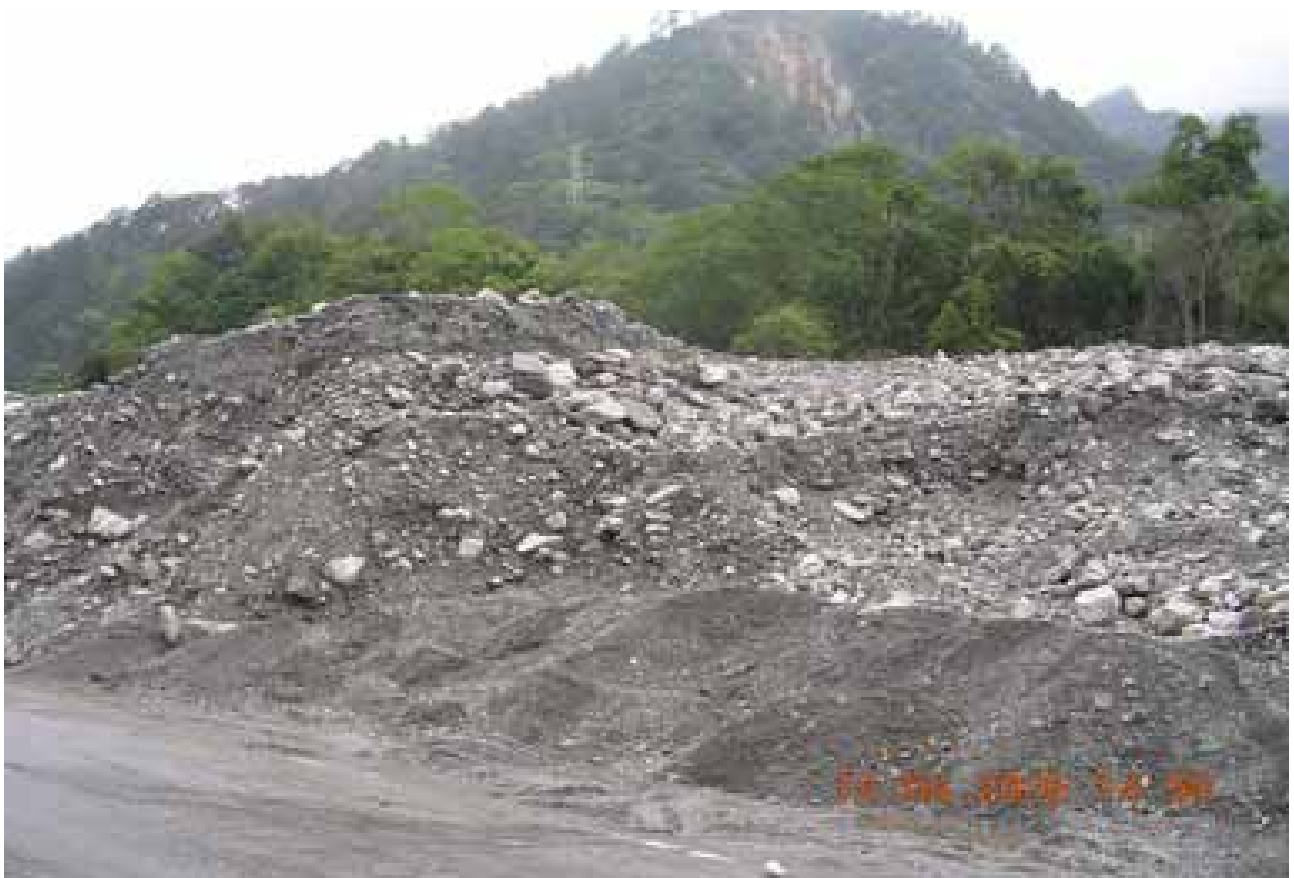
圖十五 台 8 線公路旁堆積的土石

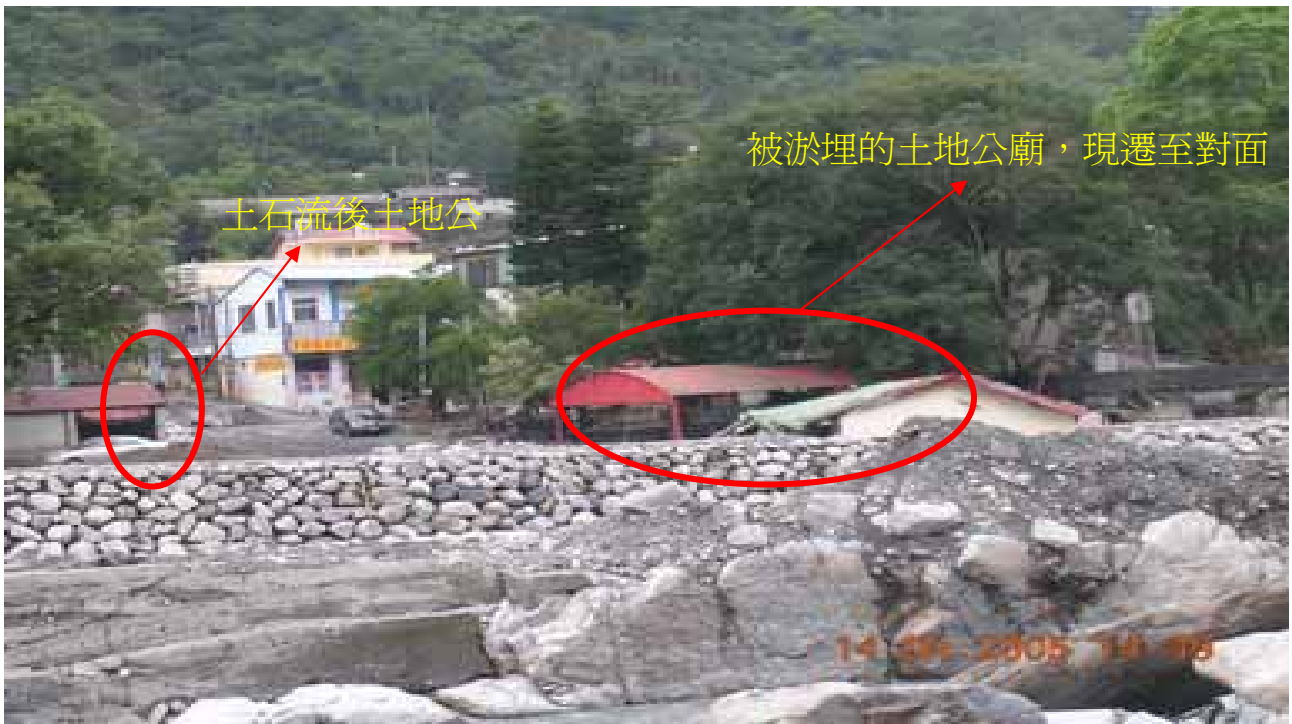
圖十六 土地公廟附近的災情

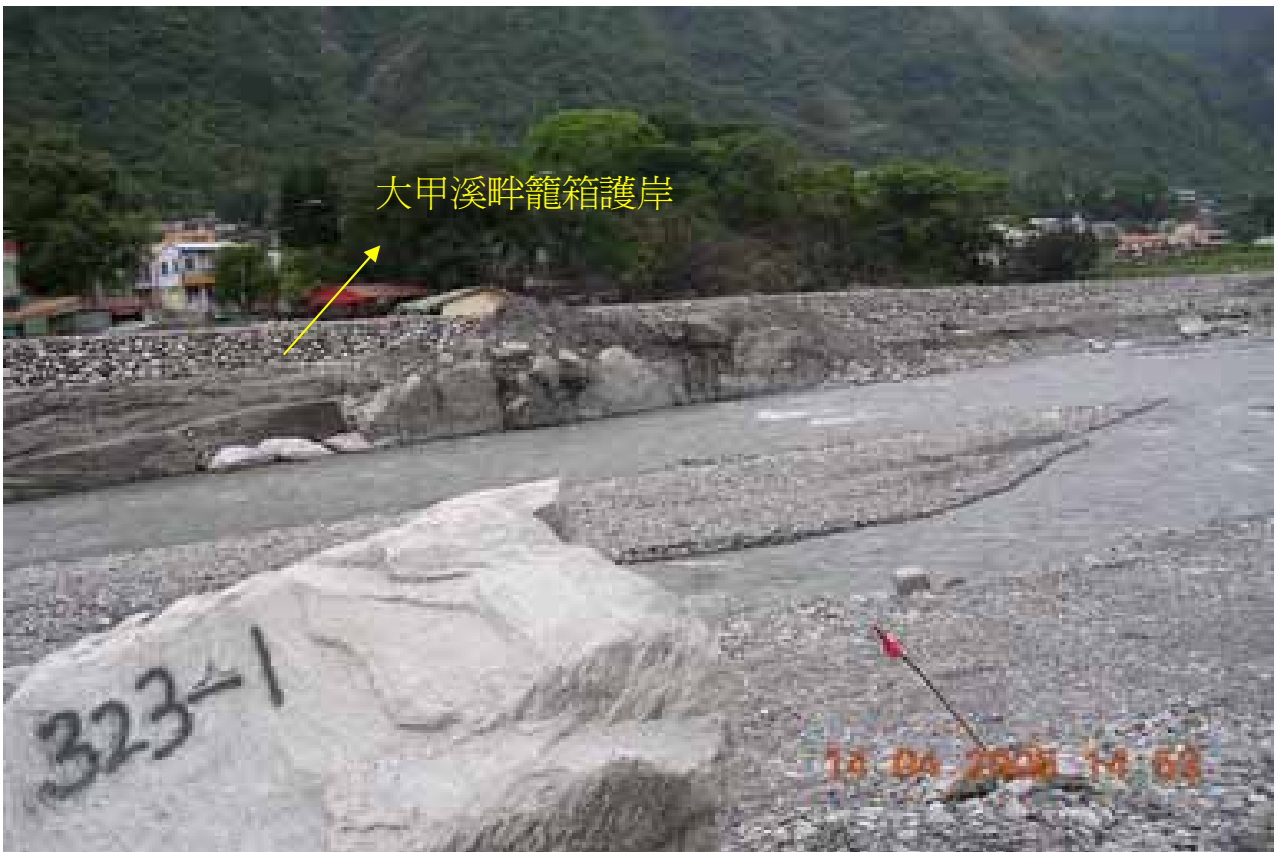
圖二十二 松鶴地區土石流整治之生態工法

現場調查中，我們發現過去土石流及崩場地整治工作，多在中下游地區興建防砂壩、沉沙池、整流工程、堤防或疏濬等消極攔截、圍堵、導流之防災工程，以消耗土石流潛能，或侷限土石流流徑，而且防災工程以混凝土構造物居多，對自然生態環境衝擊頗巨。很慶幸的這次我們發現，以就地取材為主，因地制宜，採用柔性材質、生物棲息、結合景觀之自然生態工法在下游已有成效，如圖二十二。由於土石尚未穩定，後續整治建議以中、上游為主，由於中、上游部分河段側壁易遭淘刷，且有古老崩場地土石堆積，一旦誘發其運動恐將造成大量淘刷，巨量土石下沖時現有整治設施或將不敷所需，故應設法進行加強中、上游整治。
