# 中華民國第42屆中小學科學展覽會

作品名稱：我們發現乾溪不應該潰堤-桃芝颱風造成大屯區河川災

害之研究乾溪潰堤處良田淹沒情形

## **我們發現乾溪不應該潰堤——桃芝颱風造成大屯區河川災害之研究**

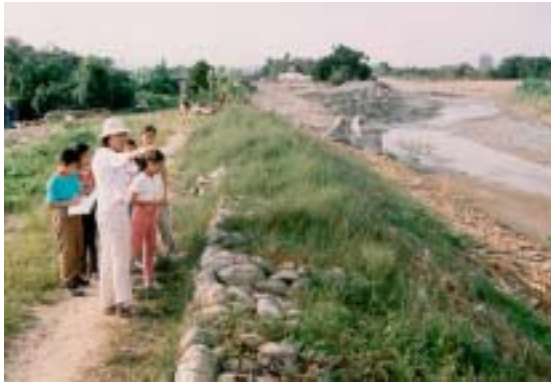
我們發現乾溪不應該潰堤

- (1) 九二一大地震造成九九峰山脈變形，水土保持完全破壞造成土石流的問題。
- (2) 九九峰山區過渡開發、濫墾、濫建，水土保持被嚴重破壞。
- (3) 荒廢的大台中山莊對水土保持造成的傷害。
- (4) 牛欄貢溪、乾溪集雨區興建多處大型高爾夫球場及納骨塔等不當開發，因人為因素造成不利集雨區之水土保持。
- (5) 牛欄溪與乾溪匯流處水利單位根本未作河川護堤整治工程。
- (6) 乾溪匯入草湖溪段，河川未作護堤整治工作。

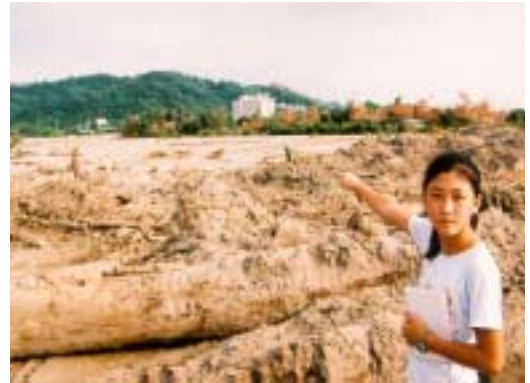
乾溪潰堤處良田淹沒情形

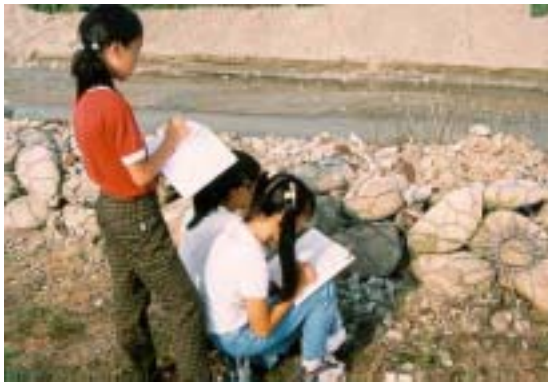
我們發現老農夫的石頭蛇籠  
防波堤立大功

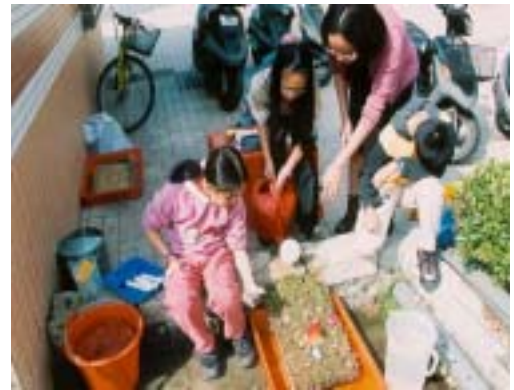
植草皮的坡地水土保持  
與土石流試驗

植草皮的坡地水土保持與土石流試驗報告

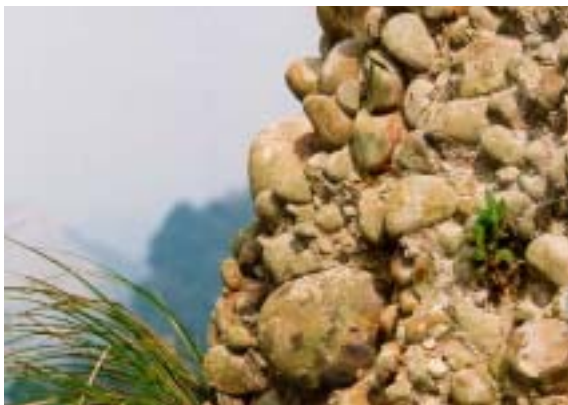
九二一大地震後再加上桃芝  
颱風，形成的九九峰新貌
