中華民國第四十六屆中小學科學展覽會  
作品說明書

龍潭人的水-泉水空

關 鍵 詞：湧泉、補助水、灌溉溝渠

# 龍潭人的水---泉水空

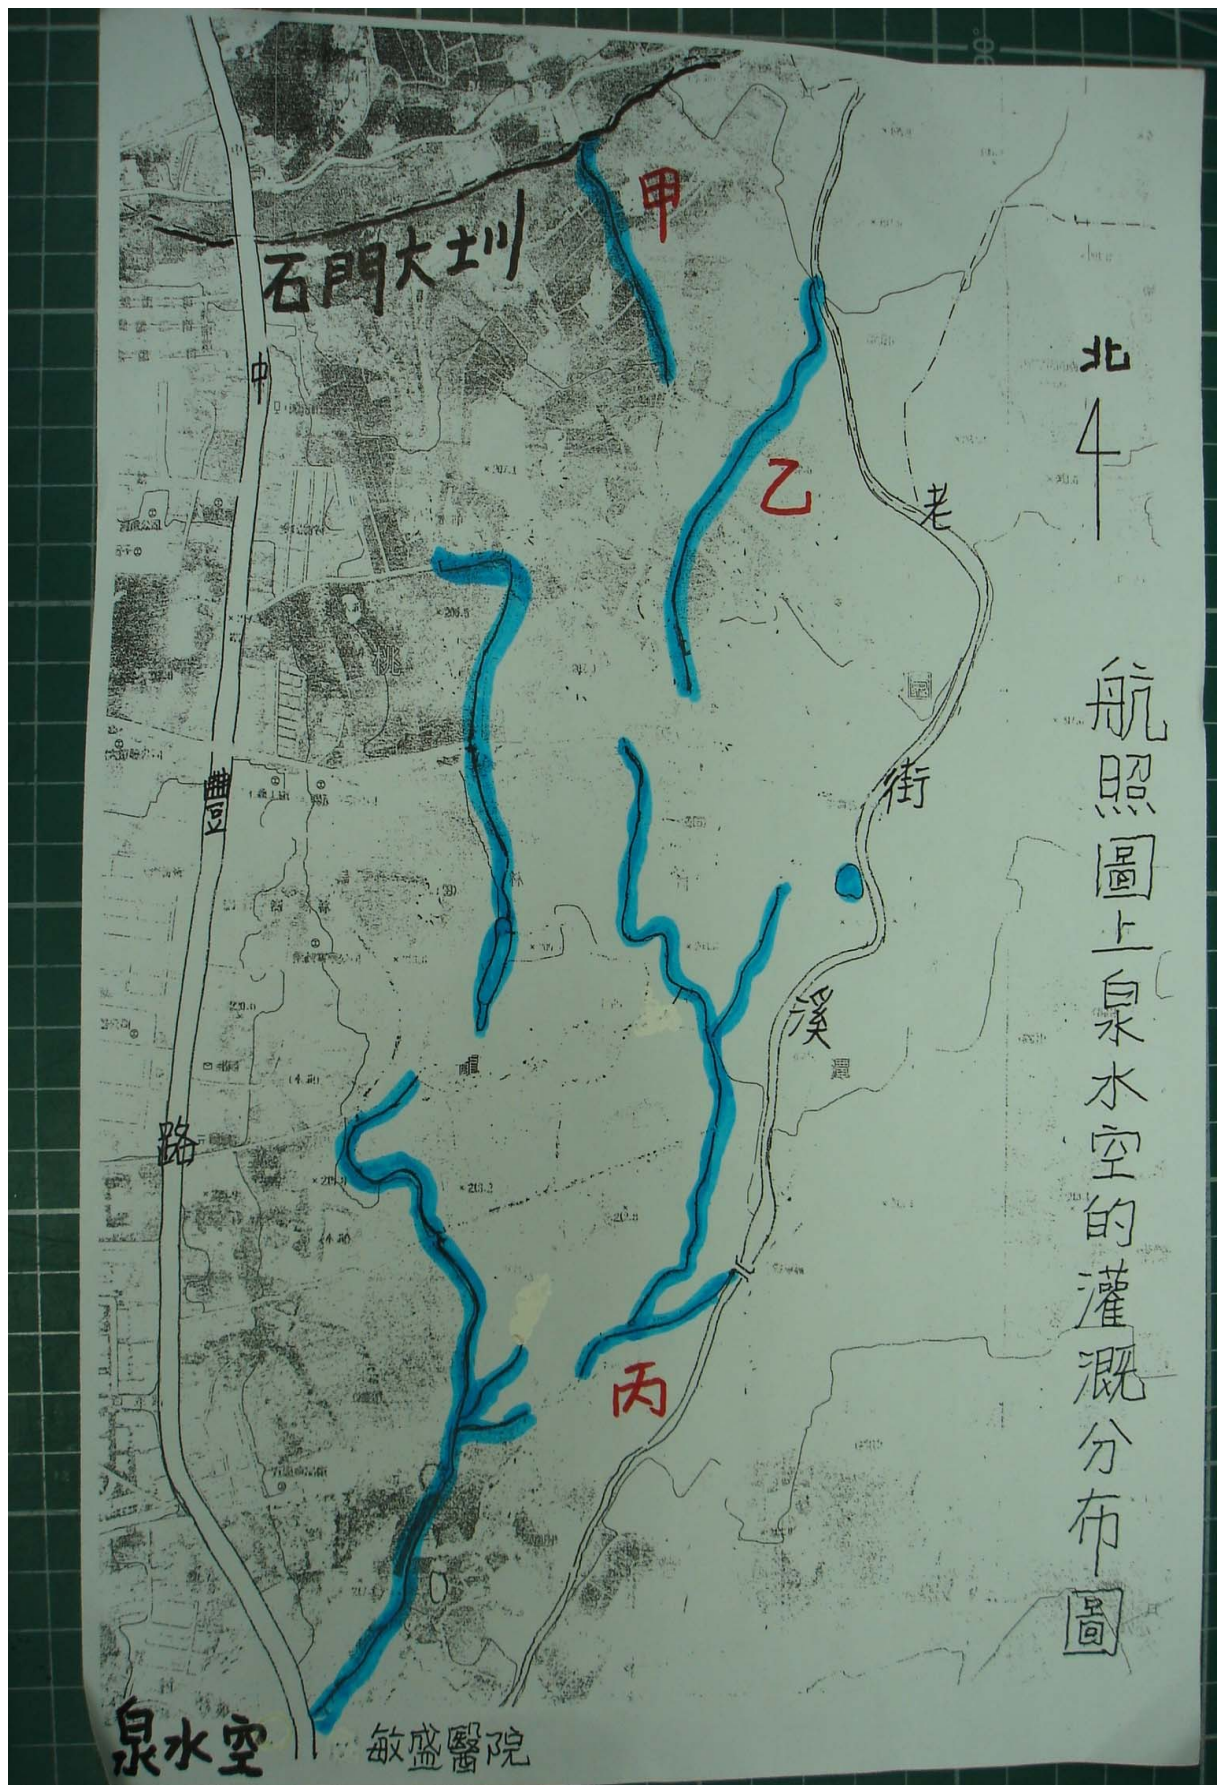
2、航照圖上的泉水空灌溉分布圖：

- 1、泉水空的灌溉水路向北方流動，以出口匯入河川分為甲、乙、丙三大條。甲流約 1.8 km 進入石門大圳。乙流約 1.7 km 進入老街溪。丙流約 500 公尺進入老街溪。

- 1、從航照圖上並不能清楚的看出如迷宮似的灌溉水路，必須要實地查訪才能加以連貫。因鄉間有不少惡犬，爲了安全，老師先行探查過，再帶我們實際調查作紀錄，我們穿雨鞋、拿棍子、口袋裝石頭，爲的是預防惡犬及草叢中的蛇，這種驚險刺激的調查經驗，真是永生難忘。
- 2、泉水空的面積雖只有約  $47.3 \text{ m}^2$ ，水深約 45 cm，但其灌溉路逕卻南北長約 2 km，東西寬約 0.7 km，灌溉總面積約  $1.4 \text{ km}^2$ ，其間補助水是很大的幫手。據當地長者說，在日據時代，泉水空的灌溉面積可達三四百公頃，大約是現在的 2 倍，真是驚人。
- 3、依據我們對灌溉溝渠及周邊環境的觀測調查，依灌溉溝渠的污濁程度，在灌溉分布圖上以三種顏色來區分：黑色 > 藍 > 綠色。
- 4、在龍潭鄉烏樹林村，我們調查到的湧泉有七處，其中以泉水空的面積最大湧水量最多。敏盛醫院的停車場以前也是一口湧泉，目前它仍會從溝壁的縫隙滲水流入灌溉溝渠。另一處離它不遠的湧泉是在田間，此處以前是沼澤地，地主用水管把水導入溝渠，方可耕種。這些湧泉是泉水空灌溉水的補助水。
- 5、烏樹林村的田心子某些地帶，由於地下水位淺，以至某些稻田如同沼澤無法耕種，經過整地，並砌井將田中的地下水導入井裡，再排入灌溉溝渠。客家人稱此種井爲蔭水井，它也是灌溉的補助水。目前我們調查到的有 8 個。
- 6、龍潭鄉烏樹林村某些地區約鑿一公尺多就有地下水，地主會依地勢高低鑿井，且以水管連通這些井，依序給水灌溉，這也是補助水源，我們調查到有五個水井。
- 7、有些灌溉水流經池塘，再由池塘流入灌溉溝渠，所以池塘也成了補助水，這種池塘有兩個。此外社區的家庭廢水及鐵工廠、食品廠等的工廠廢水也排入灌溉溝渠裡，成了補助水。
- 8、我們沿途觀測時，常看到水底會冒出泡泡，尤其是下過雨之後更明顯。我們請教教授：是地下水冒出的泡泡，還是水中微生物的作用？教授說不能憑肉眼判斷，必須進一步做實驗，這個問題只能留待以後再研究了。

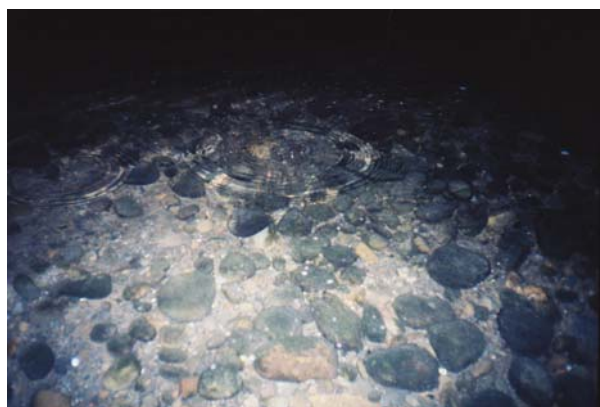
泉水空湧出的水泡形成陣陣波紋

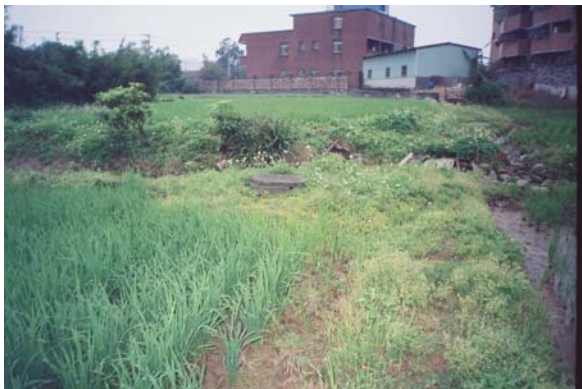
在鳥樹林有不少與田地同高的蔭水井

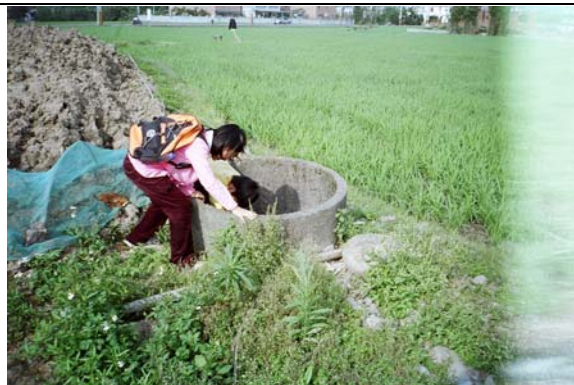
哇！水位只有一公尺多的井，是灌溉的補助水

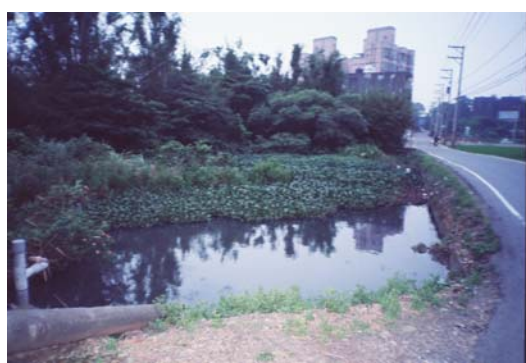
這是池塘，水會流入灌溉溝渠，成為補助水

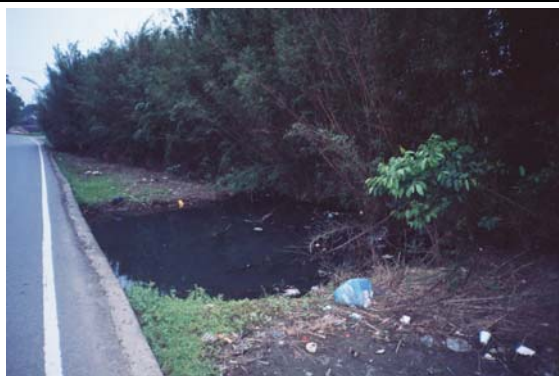
終年不乾的湧泉，泉水流入溝渠，是補助水

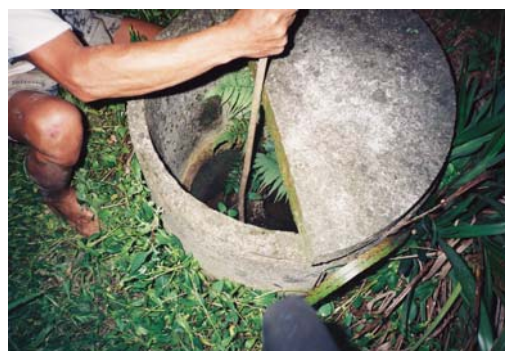
這是水井，地主測量水位，水位不深約一公尺

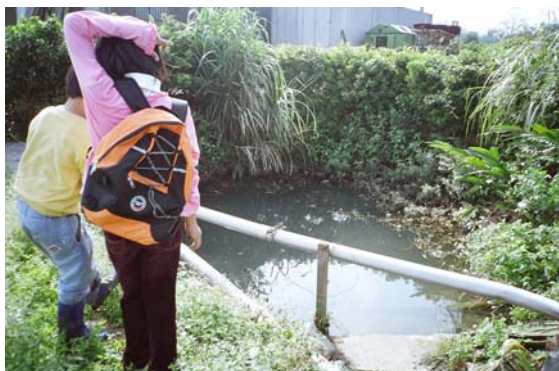
這是另一口湧泉，泉水流入溝渠，是補助水

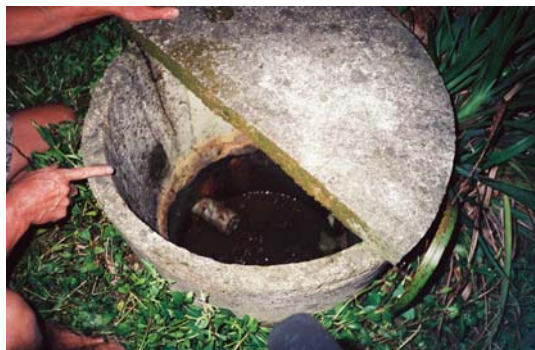
上圖的水井有排水管，水可流入灌溉溝渠

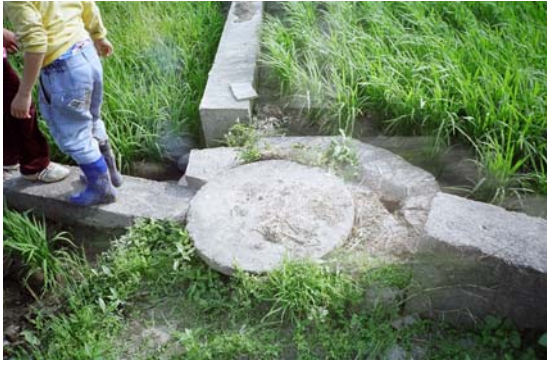
與田地同高度的蔭水井

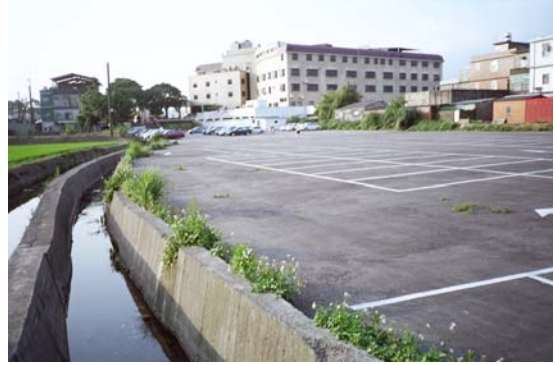
敏盛醫院停車場以前是一口湧泉，水現在還會從溝壁滲出

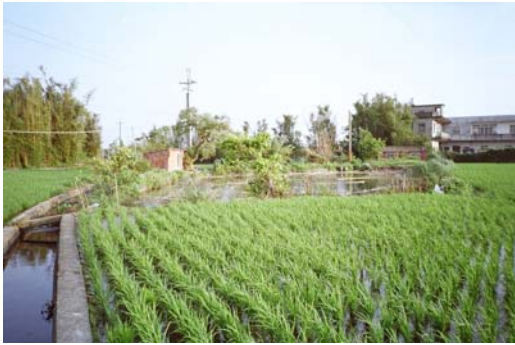
田中池塘是湧泉形成的，它的水流入灌溉溝渠

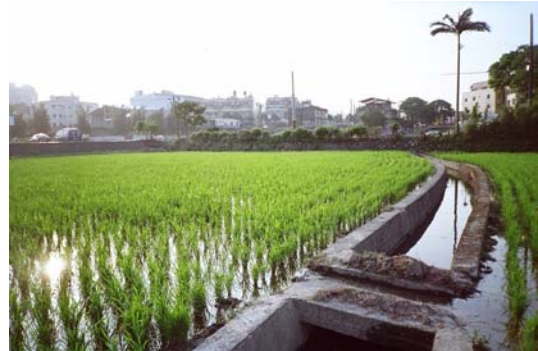
田中的湧泉，地主整地用導管把湧泉導入溝渠

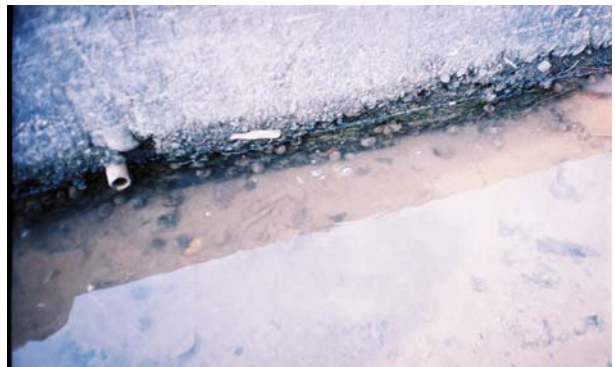
這是上圖田中的導管將湧泉排入灌溉溝渠裡

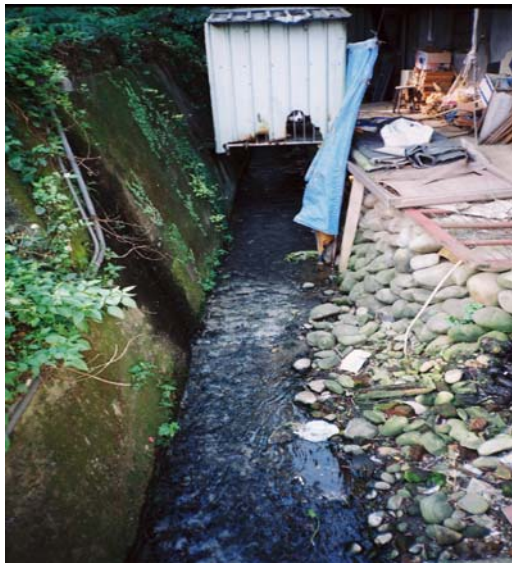
泉水湧泉從涵洞流出開始進行它漫長的灌溉路程

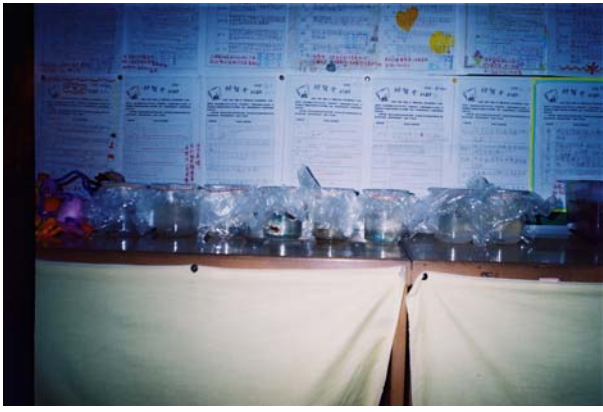
簡易的溶氧實驗

- (1) 94 年 12 月及 95 年 2 月沒下雨的日子，各取樣一次進行實驗。
- (2) 清濁度實驗：我們以簡易的透視法來進行。把 500ml 的大量筒放置在寫有「正」字的紙板上，再把水樣震盪搖勻慢慢倒入 500ml 的大量筒裡，直到「正」字還能看清楚為止，再測量其高度。
- (3) 檢查味道：各水樣震盪搖勻後倒入廣口瓶，聞其味道。
- (4) 測酸鹼度：用 pH 試紙檢測。
- (5) 觀察生物相：2 月 17 日中午 12 時取水樣，於當天 13：00 用顯微鏡進行觀察
- (6) 簡易的溶氧實驗：取 8 個 250ml 的乾淨燒杯分別倒入各 250ml 的水樣，每個燒杯放入 3 條同大小的小金魚，並用塑膠袋及橡皮筋將杯口緊緊密封，隨時觀察小金魚存活情形，並紀錄。
- (7) 水樣養魚：各水樣分別取 1 公升放入水族箱中，每個水族箱放入 3 條小金魚，每天觀察其存活情形，並記錄。

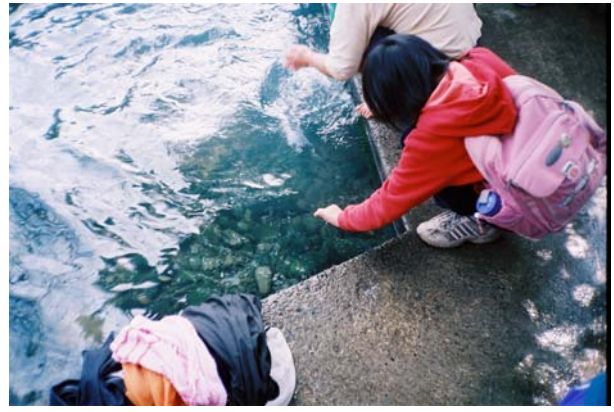
我在測量泉水空的水溫

- 1、94 年 10 月到 95 年 3 月以炎熱與寒冷的天氣為觀測日，並進行水溫水位及氣溫觀測
- 2、氣溫測量站有三處，彼此相距不遠：1 馬路邊屋簷下 2 大樹下 3 泉水空。我們使用 3 支溫度計同時各放在三個測量站，十分鐘後紀錄溫度。
- 3、水溫的測量是將溫度計平放在水裡，用放大鏡觀看其溫度並紀錄。
- 4、為避免水波震盪而無法測量水位，我們用 L 型壓克力板豎著放入水中，靠緊池壁，直尺放入被隔離的水中，測量水面與地面的距離並紀錄。測量位置須固定同一處。
- 5、參照中央氣象局 94 年全年至 95 年 2 月龍潭地區逐日逐月雨量累積報表，繪製成統計圖以便分析探討泉水空水位的變化。

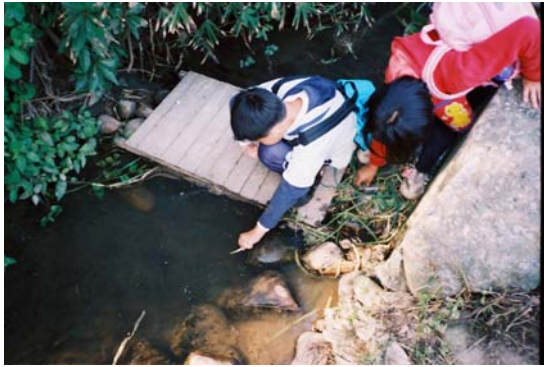
我在水樣 5 的地方測水的 pH 值

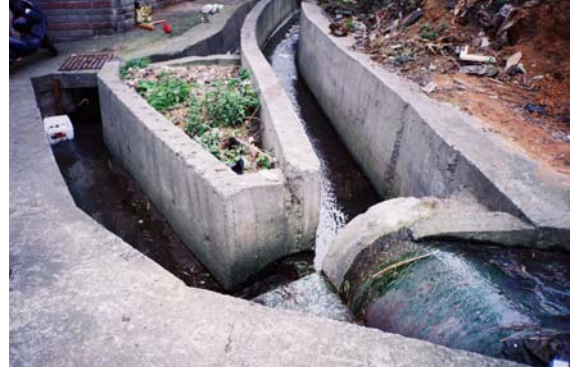
工廠及家庭廢水排入灌溉溝渠

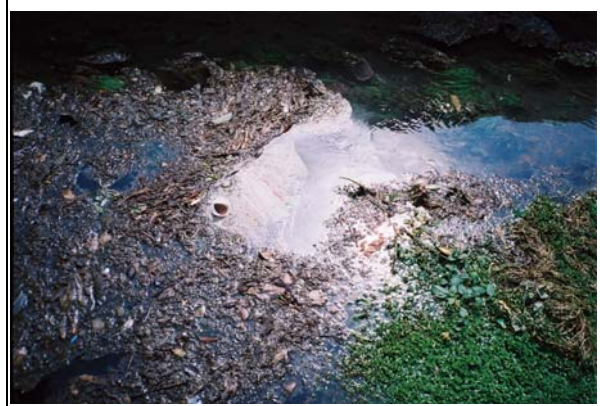
泉水空的洗滌廢水經過涵洞流出混雜了垃圾
