# 中華民國 第 49 屆中小學科學展覽會

美濃水患的深入探討與改善

關鍵詞：美濃、水患、滯洪池

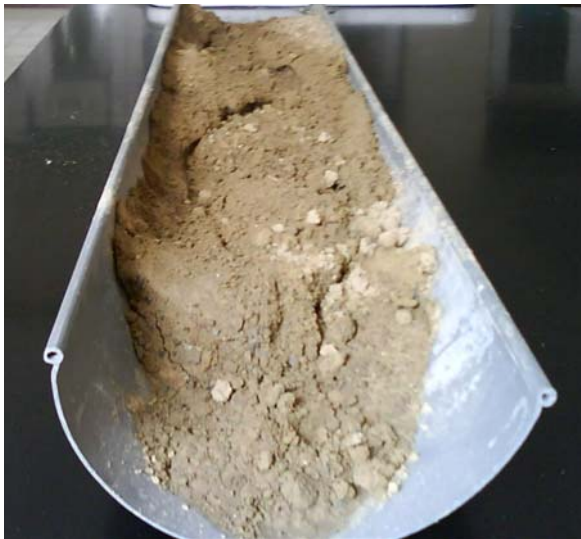
(左圖)

(1) 前置作業：半圓形水管上鋪土，作為模擬的底座，土壤高度與水管同高並先降水 10 次，沖刷出基礎河道以進行實驗。沖刷目的在於不希望河道偏移。

半圓形水管鋪上土之後。

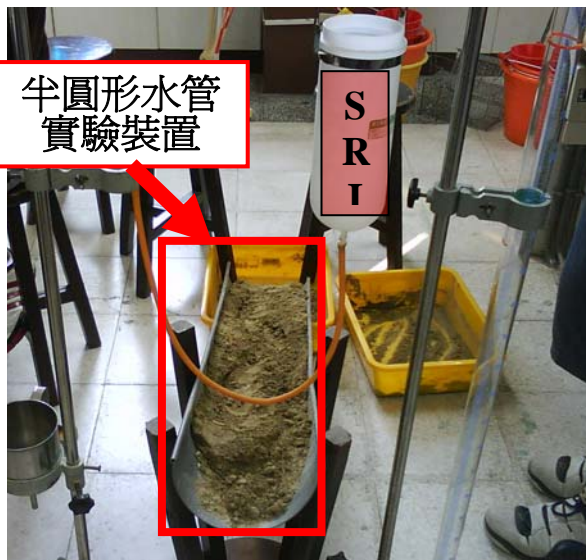
(左圖)

半圓形水管與 SRI 架起之後。

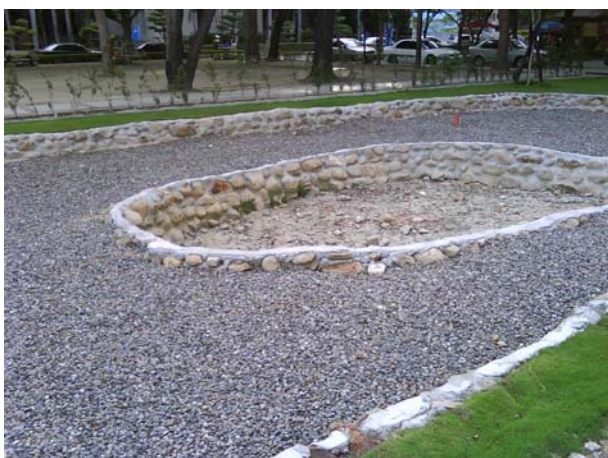
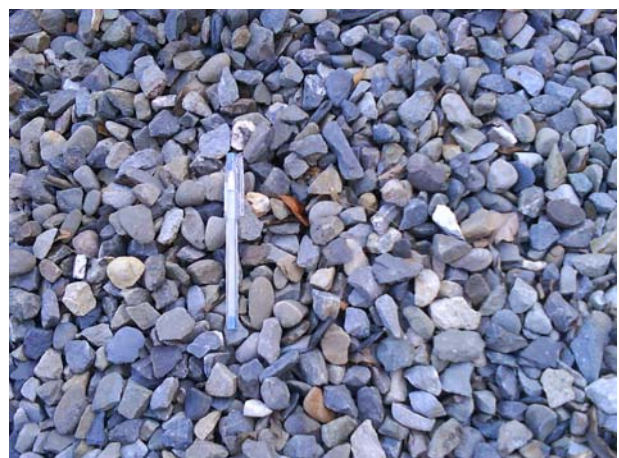
二、1.目的：我們學校新的校舍工程中的生態湖（下圖左），目的是要使校園的雨水流至於池中，因為池中的底部是由孔隙大的礫石和小石子所構成的（下圖右），雨水匯集至此後會從此處滲入至地下，避免在短時間內大量雨水匯積於低處而造成積水。

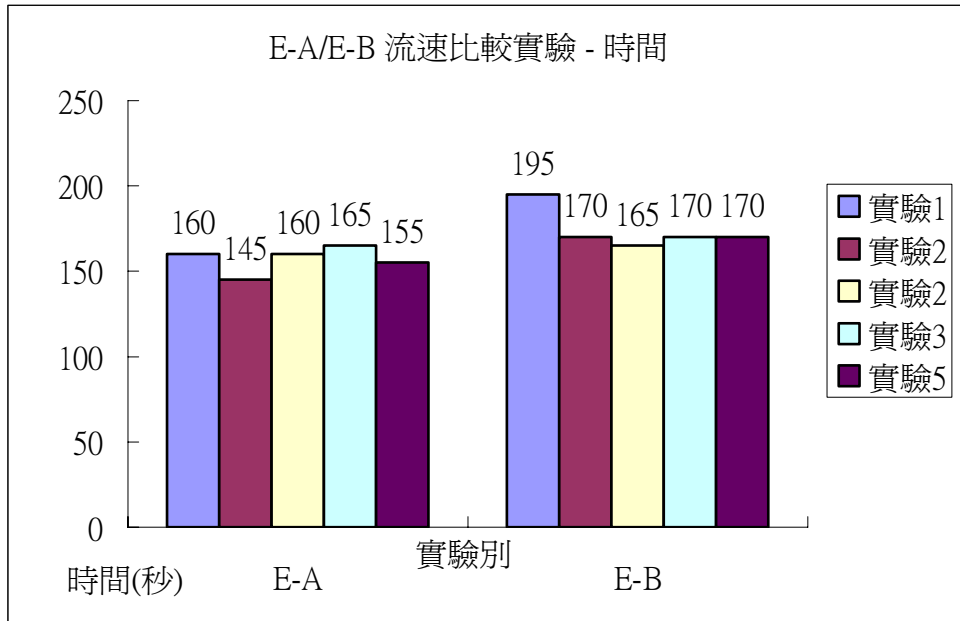
1.測量出的時間：(E-A 為過去河道；E-B 為現今河道)

3.結果：從實驗中發現在相同降水量下，當河道分為兩條的時候

(E-B) 所花的時間較長，則若在一條河流時 (E-A) 整體  
流速較快。

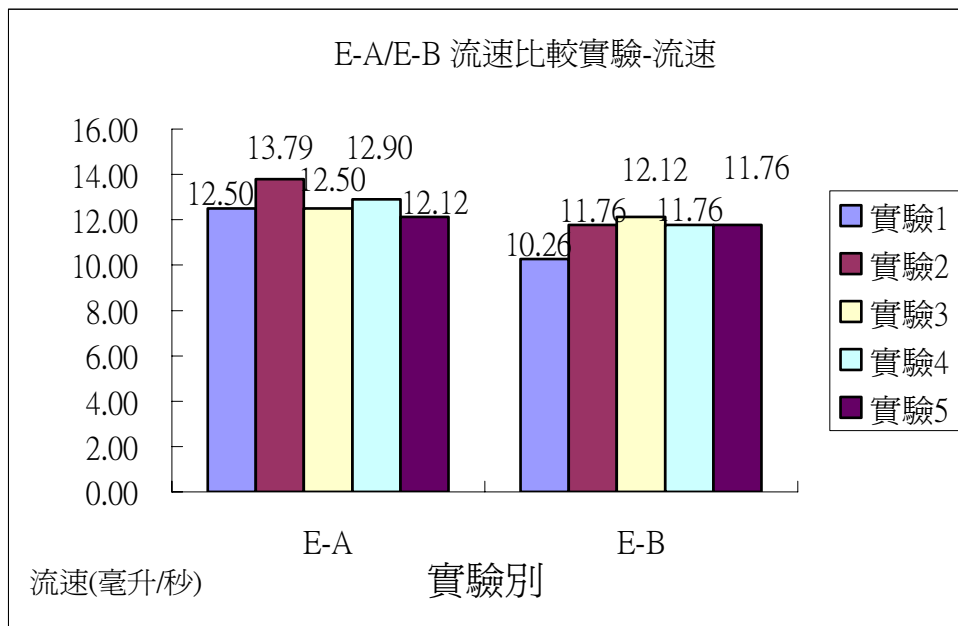
2.以降水 2000 毫升計算其流速：

(2) 在 E-A 與 E-B 的結果中，經計算我們可以發現 E-A 的流速較 E-B 快近 10%。

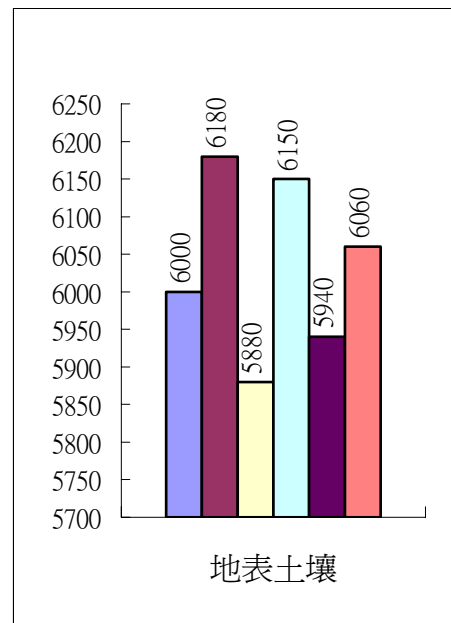
##### 1.實驗 A、B、C、D 組測量出的滲水的時間

A 組：大礫石，大小約為 0.5~0.8 公分    B 組：小礫石 大小約為 0.5 公分以下

C 組：大小礫石混合

D 組：地表土壤

※註：以上圖片右邊者為地表土壤，因為數據與其他三者相差許多，所以另外分開標示。

3.結果：使用相同的水量（2700 毫升）進行實驗時，地表土壤的水滲入速率緩慢。而在使用空隙大、小礫石和兩者混合時所測量滲水速度與土壤相較，則較為快速。
