中華民國 第 50 屆中小學科學展覽會
作品說明書

喚醒大日降一甲子的記憶

學校名稱：臺南縣立新化國民中學

關鍵詞：0304 桃源地震、土壤液化、粒徑分析

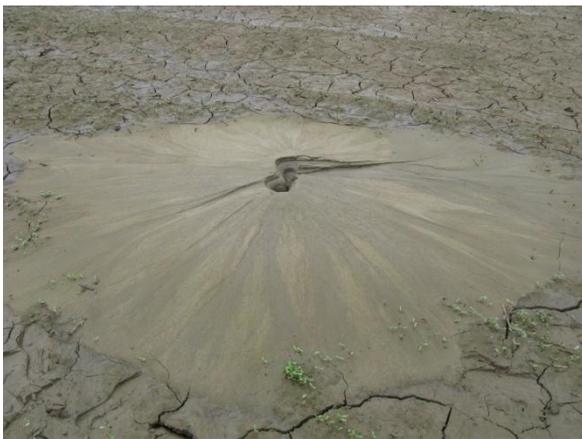
照片 1 新化北勢里 133 號前土壤液化。

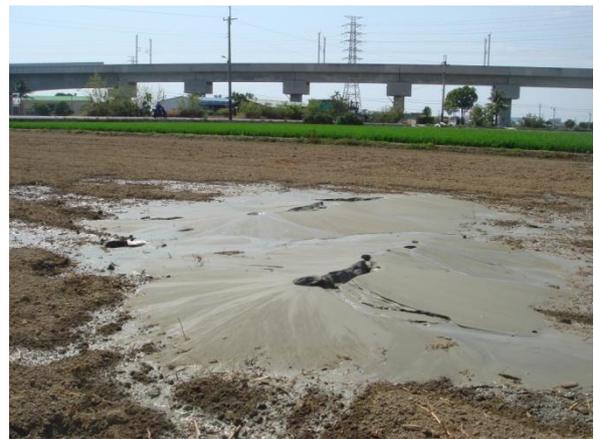
照片 2 北勢土壤液化區就在高鐵旁邊。

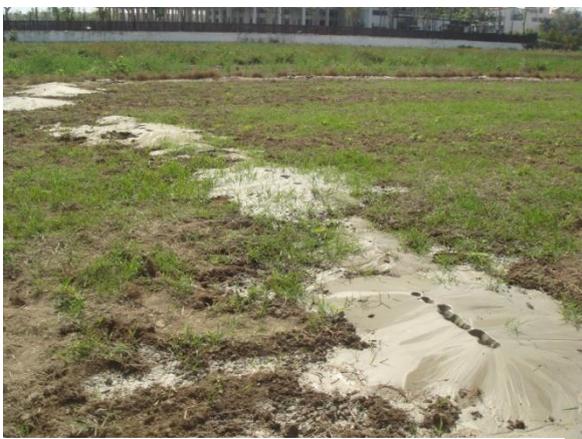
照片 3 北勢里普賢院前土壤液化成一直線，好像是同一裂縫噴出。

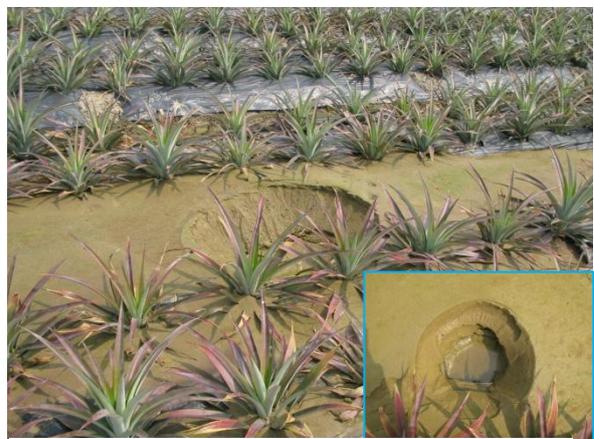
照片 4 新化鎮太平里離仔尾鳳梨田有大量噴砂，噴砂口很像火山口。

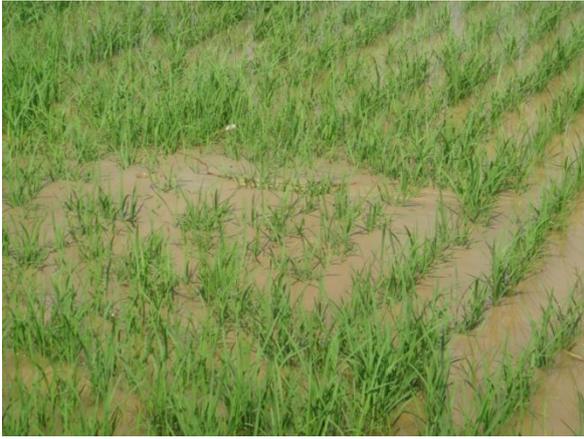
照片 5 離仔尾稻田裡的嚴重噴砂，影響稻子生長。

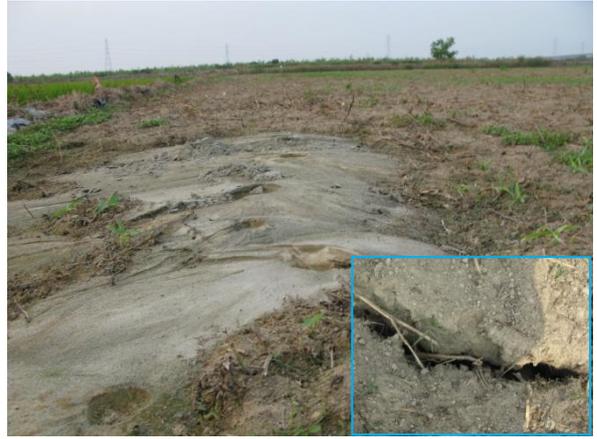
照片 6 新化鎮太平里新永就(烏鬼厝北方)土壤液化噴口與農田裂縫方向一致。

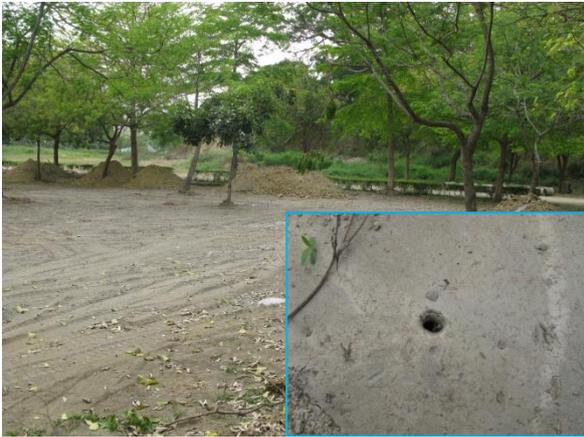
照片 7 虎頭埤後門露營區有小規模土壤液化噴砂。

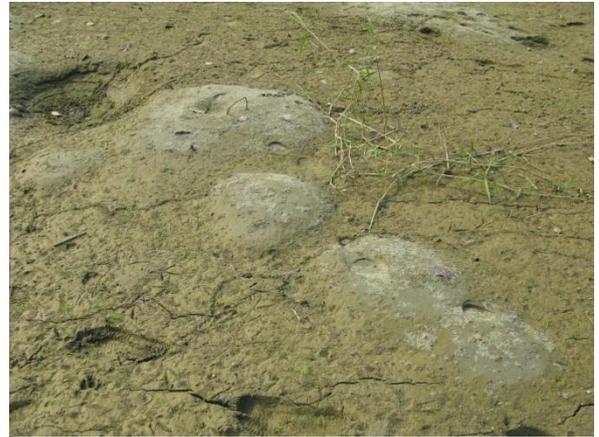
照片 8 虎頭埤露出的湖底有明顯噴砂。

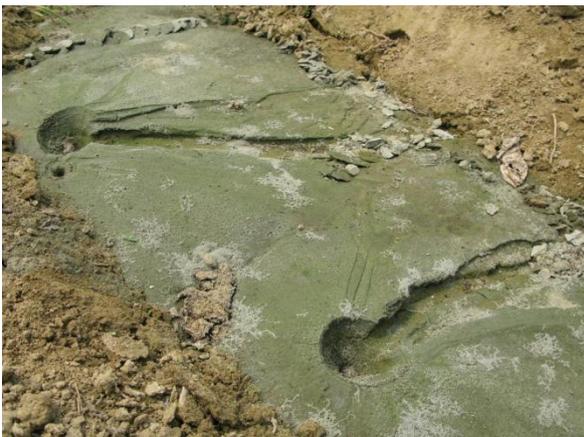
照片 9 新化鎮山腳里五甲勢倒厝溪旁農田土壤液化噴灰綠色砂。

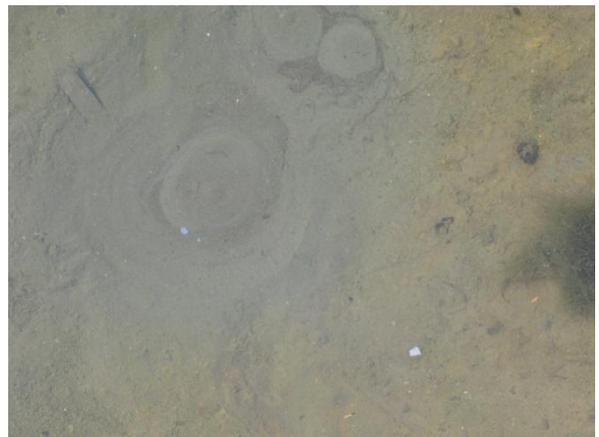
照片 10 倒厝溪水底也有多處噴砂，目前還在噴發。

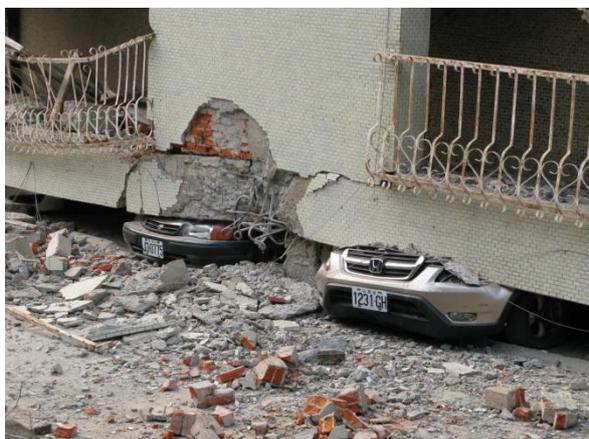
照片 11 虎頭埤民宅疑似地層下陷，造成房屋倒塌。

土壤液化後可能造成地表不均勻下陷，其過程相當快速，土壤一時失去承載力，房屋就很容易倒塌。虎頭埤有一老舊民房，於地震當日瞬間倒下壓住七部轎車，可能就是土壤液化結果，其他地區則沒有明顯類似的災情，但有發現小規模下陷，沒有仔細觀察不容易發現。(如照片 11、12)

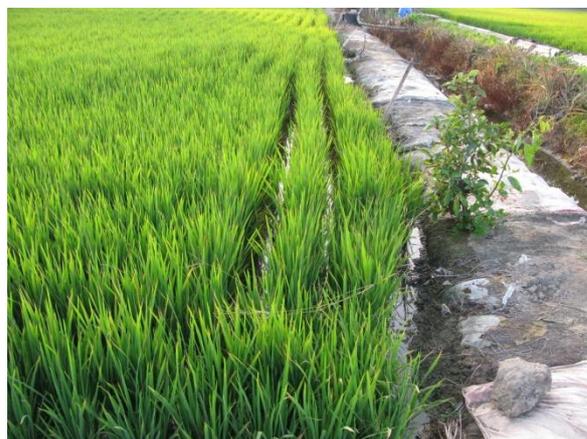
照片 12 北勢里普賢院北方稻田因地層下陷，農民說：一邊水位很深，另一邊水位淹不到。

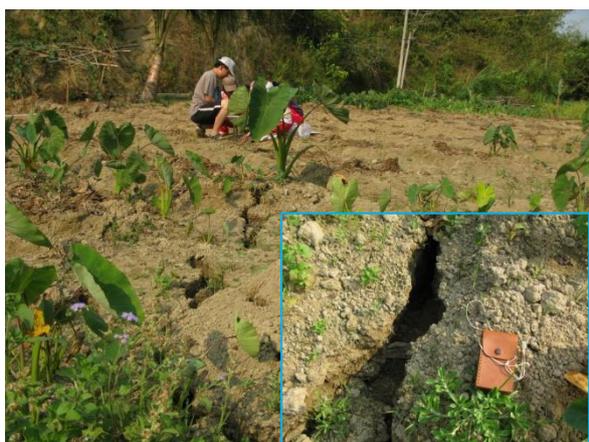
照片 13 五甲勢倒厝溪附近農田地震後有嚴重地裂。

0304 地震在新化地區雖未傳出嚴重災損，但多處地表已產生嚴重變化，如山腳里五甲勢的倒厝溪就產生超過一公里的嚴重地裂，是否有盲斷層發生，我們不是很清楚。另外在虎頭埤壩口附近、太平里新永就農田、北勢普賢院大門前等都有明顯地裂，沒有進一步造成災損。(如照片 13、14)

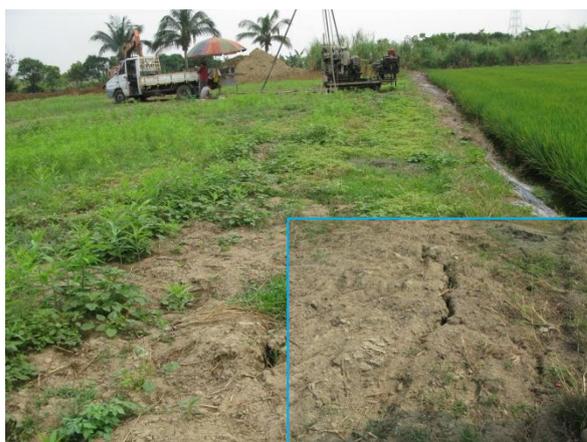
照片 14 新永就農田地震後也有嚴重地裂。

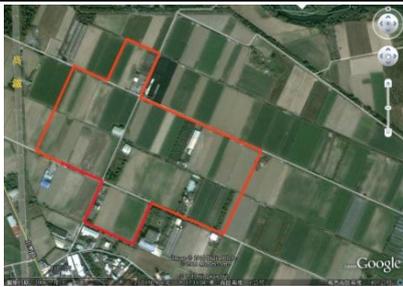
地點	土壤液化及噴砂範圍	分佈範圍衛星空照圖
1.北勢里 高鐵附近	本區液化範圍最大，噴砂現象也最壯觀，範圍經過計算約有 454000 平方公尺。 【1000m*400m+200m*200m+200m*70m】

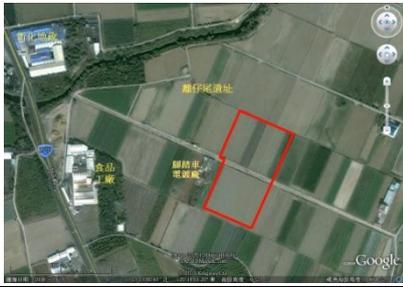
2.太平里 離仔尾附近	位於北勢液化區東北邊，噴砂量很大，範圍位居第二位，約有 82000 平方公尺。 【400m*200m+100m*20m】

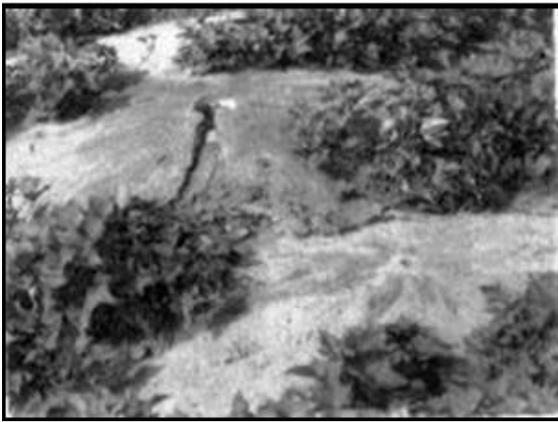
照片 15 沿新化斷層地裂帶及鹽水溪沖積地之軟弱處，均有噴砂現象發生，噴砂孔通常為圓形或橢圓形，直徑約 5 公分，大部分呈現由數個錐體串聯成列。(網站資料)

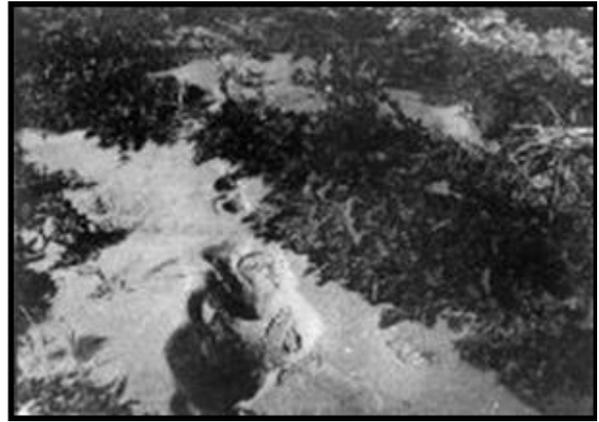
照片 16 噴砂口與噴出的砂，噴出的砂有二種，一為青灰色，另一為黃灰色，均為帶泥質之細砂，色質正與附近溪岸剖面處所見者一致，可知其來源不深。(網站資料)

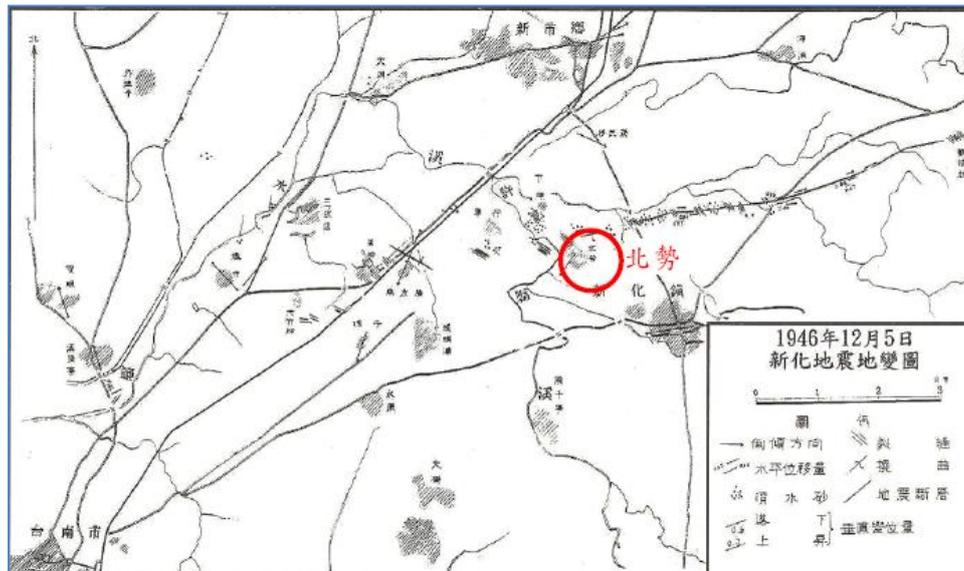
圖一 民國 35 年 12 月 5 日新化斷層地震造成地變之噴水砂區域(張麗旭等，1947)

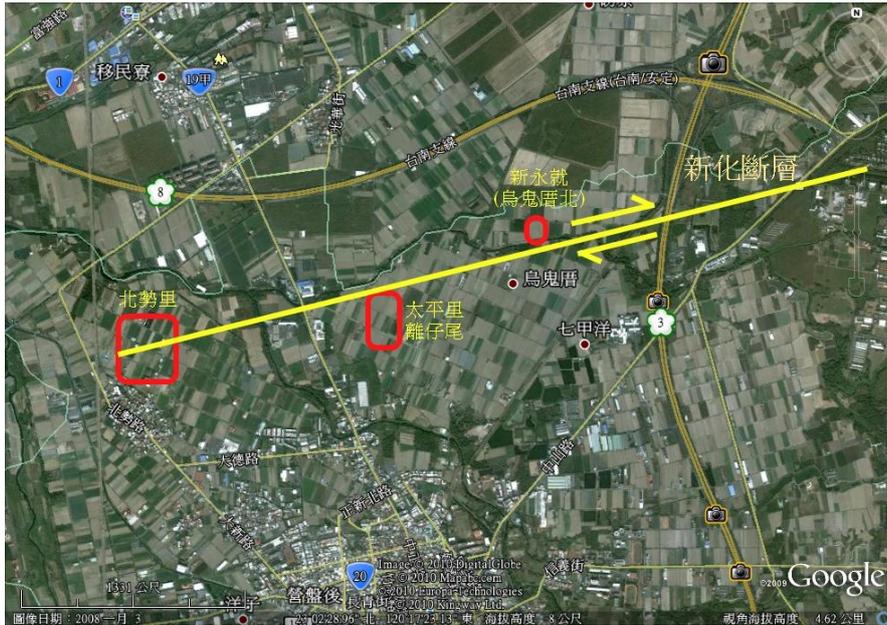
圖二 土壤液化區連線與新化斷層對照圖

1. 經過我們訪問附近幾位七十多歲農人，他們記憶很深：
新化地區在民國 35 年新化大地震及 53 年白河大地震，於北勢及離仔尾一帶都有類似目前的噴砂，但位置不完全一樣，53 年北勢的土壤液化噴砂多發生在目前高鐵以西，其他位置都差異不大，根據圖二即可知道民國 35 年的噴砂與目前的噴砂在位置上應該與新化斷層有密切關係。
2. 「崩溝溪」名稱的由來即斷層造成的地裂，目前已成爲一條小溪流，北勢、離仔尾及新永就的土壤液化區都在崩溝溪南側附近，是否與新化斷層相關，已有一些蛛絲馬跡可尋。(如圖三)

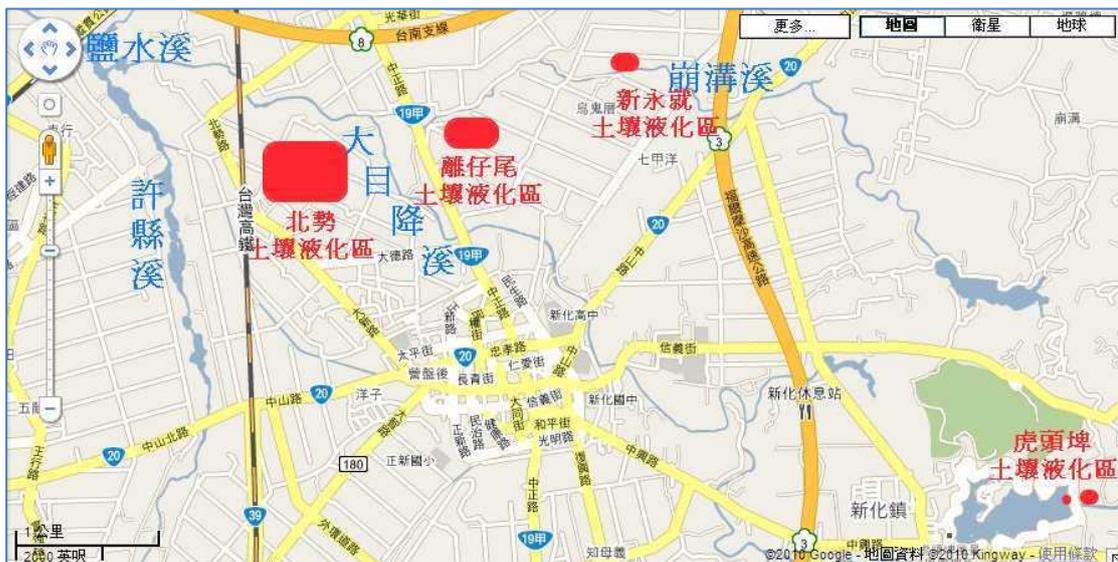
圖三 新化斷層附近水系與土壤液化區關係圖

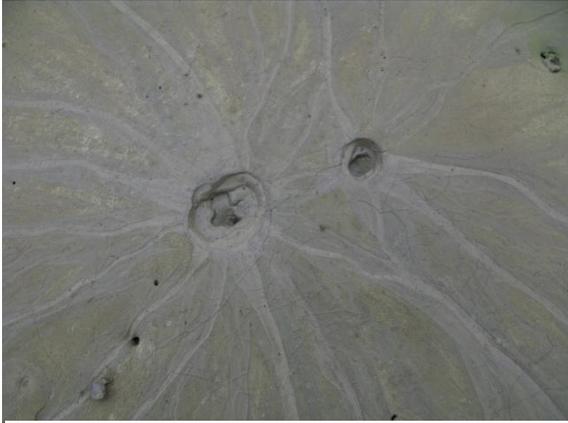
照片 17 兩孔噴砂，後續的水流形成美麗的圖案，有如一齣陽光舞蹈。

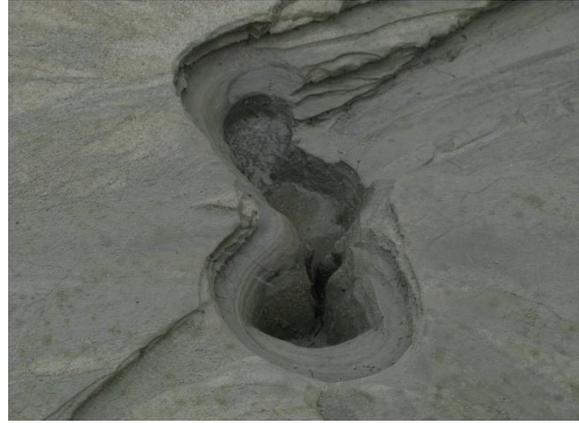
照片 18 兩個噴砂孔產生聯通現象。

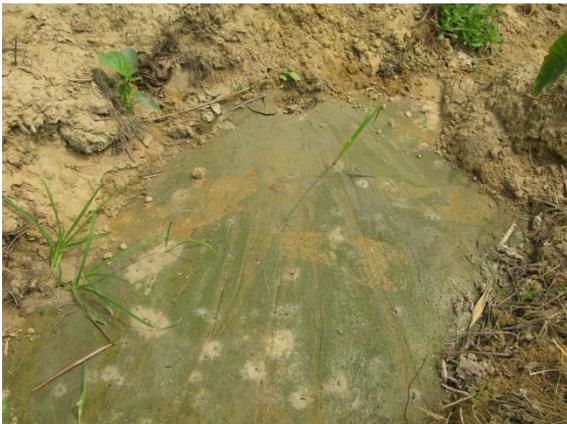
照片 19 受到地形影響，形成半圓形的噴砂。

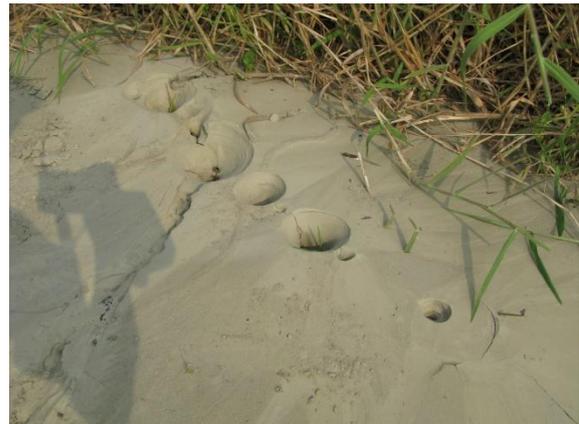
照片 20 沿著裂縫形成大小類似的圓於同一直線上。

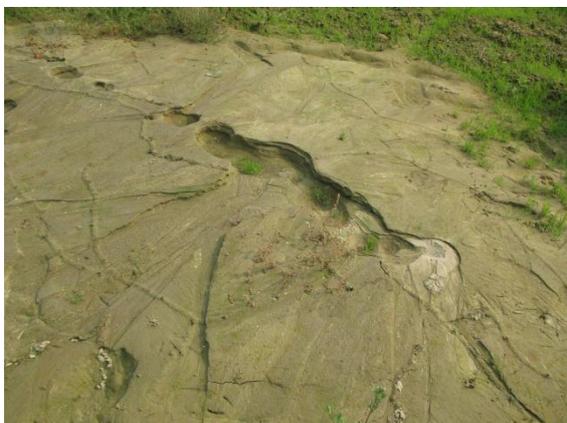
照片 21 噴砂口連線形成鋸齒狀排列。

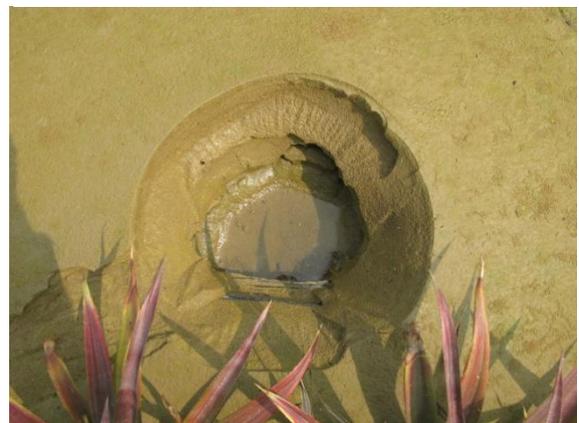
照片 22 由上往下看好像向一座火山口。

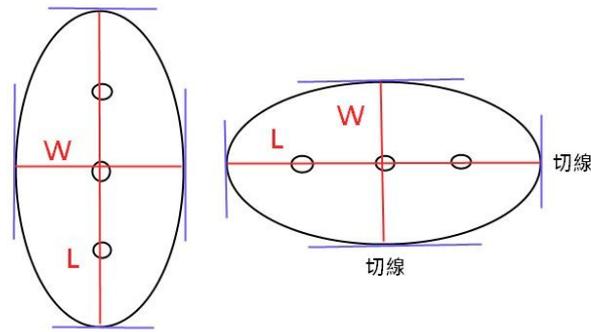
圖四 土壤液化噴砂規模(長寬)量測方法

土壤液化形成的噴砂形狀可以大概了解地表的裂縫方向，過程中我們很好奇想要知道這些噴砂是否具有方向性，於是我們利用皮尺及指南針做一些量測(由北而南)，並以幾何圖形分析其裂縫走向，研究結果詳如圖四~五、照片 23~24 及表 2。

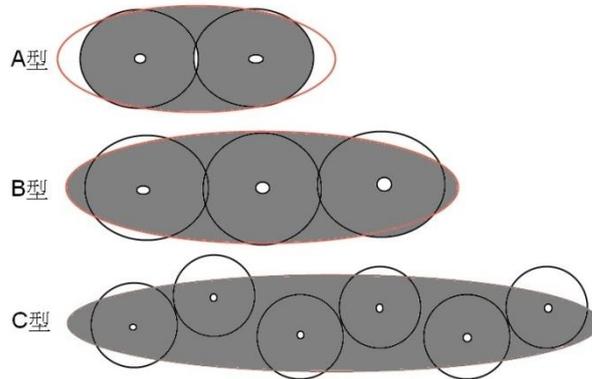
圖五 土壤液化噴砂走向之幾何分析圖

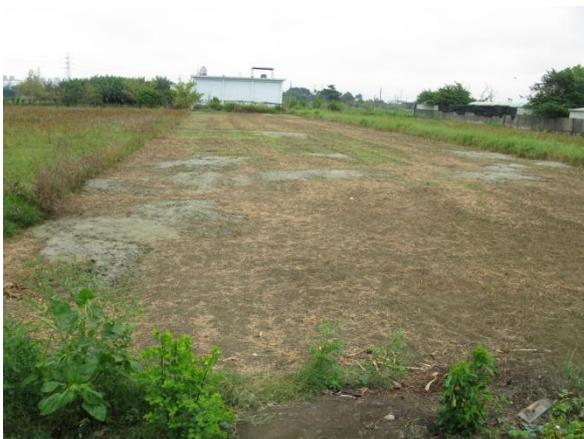
照片 23 北勢普賢院前面農田噴砂共有 18 處。

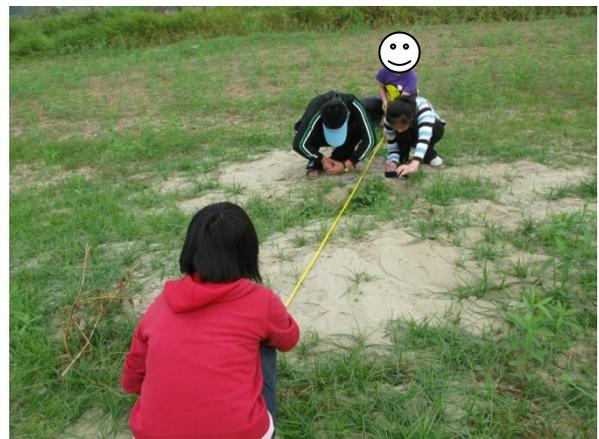
照片 24 實際量測每一噴砂規模大小。

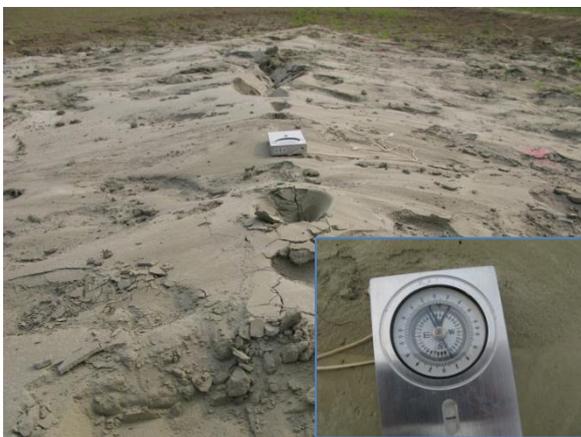
照片 25 高鐵旁一處大規模噴砂其走向為 N20°E。

- (1)量得北勢各區之土壤液化噴砂並無發現明顯方向性，只有群聚的噴砂附近較有一致的方向，可能與地震後的裂縫有關。
- (2)接近高鐵附近噴砂規模較大，其中普賢院西側農田量得兩組噴砂走向為 N45°W 及 N65°W，最近高鐵處附近有三處噴砂走向都在 N20°E 左右，大約與高鐵平行。(如照片 25、26)

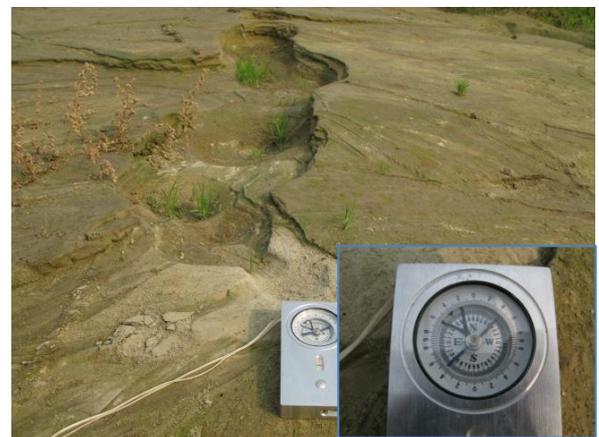
照片 26 普賢院西側一處大規模噴砂其走向為 N45°W。

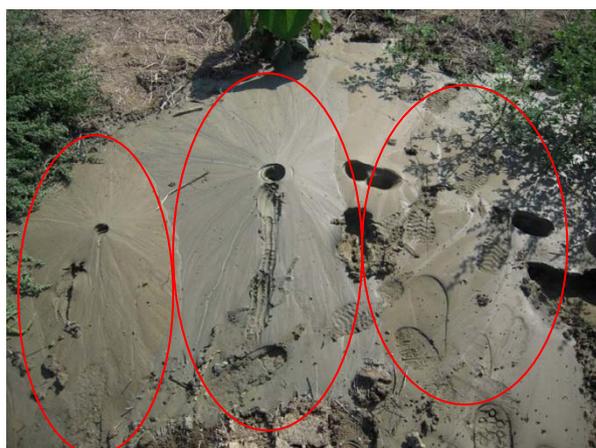
照片 27 北勢普賢寺西側農田有一處不同顏色之噴砂。

噴砂的顏色與深度都一樣嗎？答案一定都是否定的。本次研究的五個區在顏色上幾乎都完全不同，當然在深度上也有一些差異，甚至是同一處的噴砂顏色也不一定相同，顯示在同一次地震的傳遞，出現不同的孔隙水壓，攜帶不同深度的泥砂，所以才有不同的顏色。後面的研究將證實此一假設是否正確？(如照片 27、28)

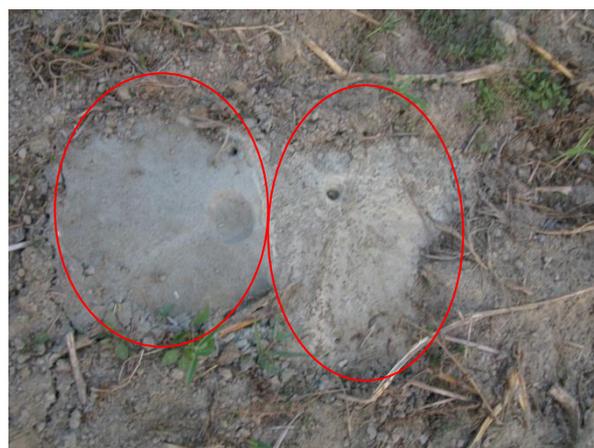
照片 28 新永就附近也有相鄰不同顏色的噴砂。

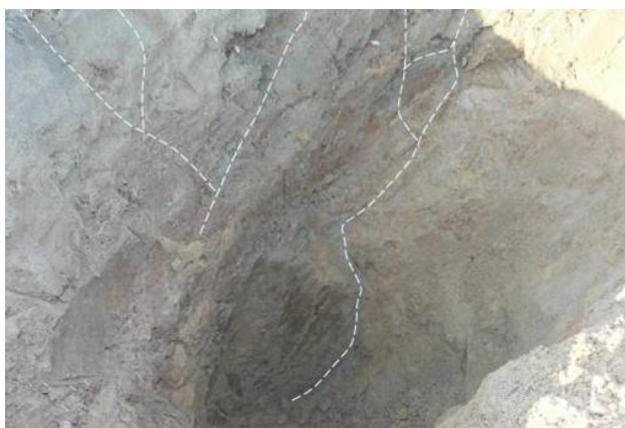
照片 29 北勢噴砂約略可以看出路徑。

土壤液化到底有沒有噴發路徑，很值得我們去探討。根據現場的挖掘並不容易被發現，因多數呈斷續狀態，真正停留在路徑上的並不多。(如照片 29、30)

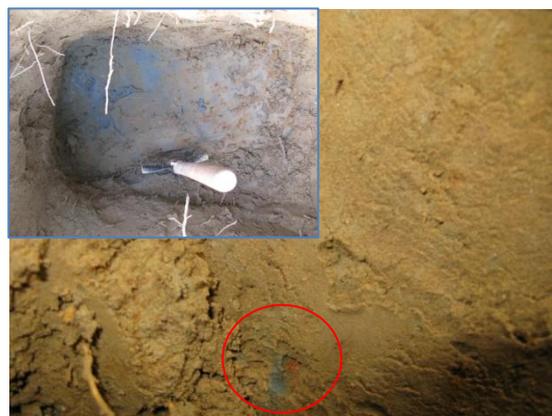
照片 30 倒厝溪噴砂路徑呈不連續，路徑不容易被發現。

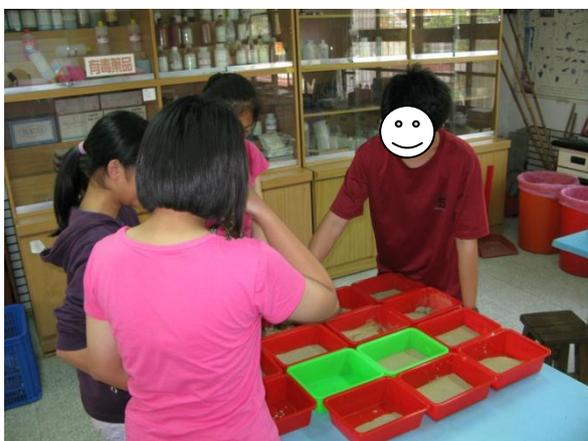
照片 31 各地區噴砂裝盆晾乾後觀察其變化，並進行粒徑分析實驗。

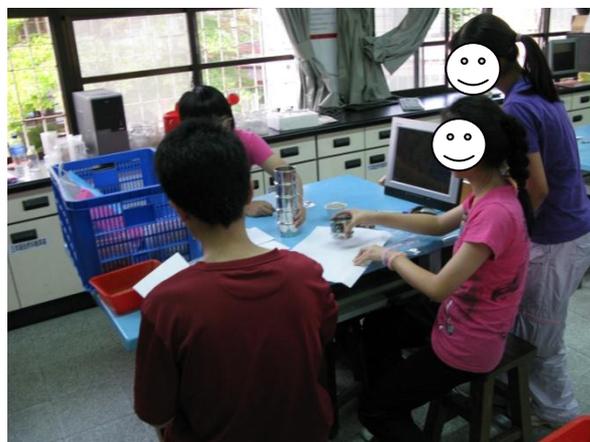
照片 32 利用小型篩網進行各種粒徑之過篩分析。

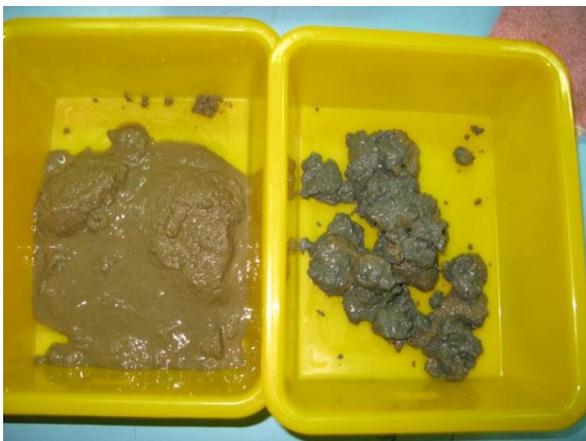
照片 37 離仔尾與倒厝溪的噴砂液化前比較。

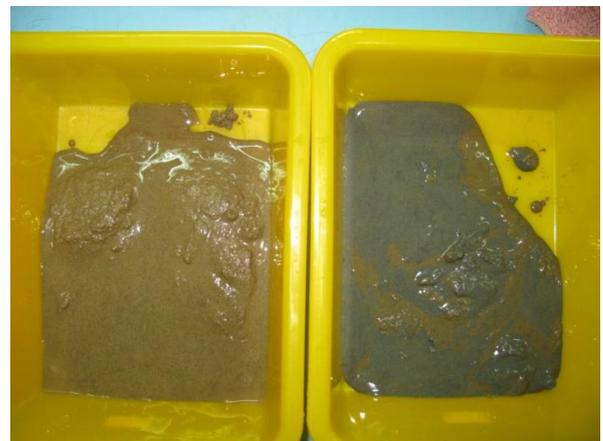
照片 38 離仔尾與倒厝溪的噴砂拍打液化後比較。

乾淨或含少量細粒砂質土壤內聚力在有水份的情況下，放在塑膠盆裡上下拍打幾下，水壓增加成爲超額孔隙水壓，液化現象瞬間就發生了。一般文獻上記載的液化噴砂粒徑大多落在 0.1mm 附近，與本實驗結果相當，不知是否有例外。

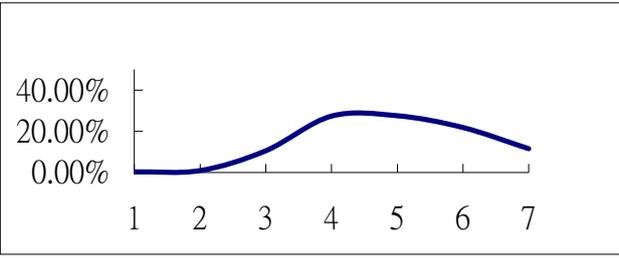
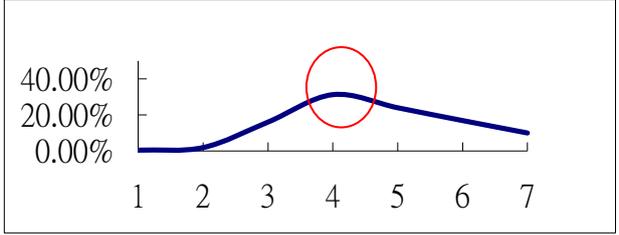
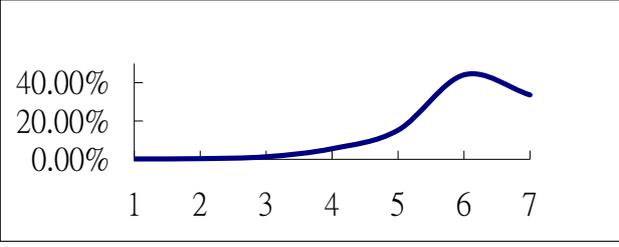
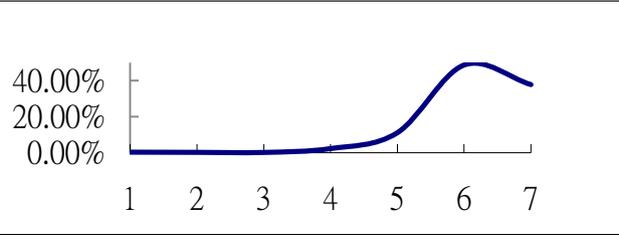
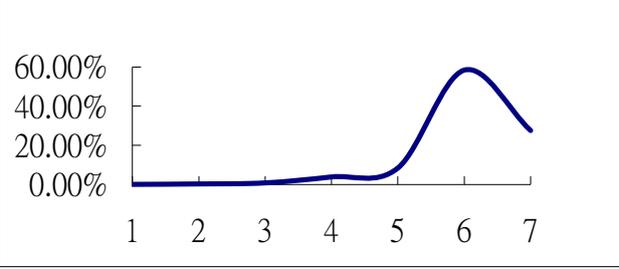
表 4 0304 地震新化地區土壤液化地表噴砂各粒徑重量百分比

<p>A line graph showing the weight percentage of soil particles for the location '北勢'. The y-axis represents weight percentage from 0.00% to 40.00% in increments of 20.00%. The x-axis represents particle size categories from 1 to 7. The curve starts near 0% at category 1, rises to a peak of approximately 30% at category 4, and then gradually declines to about 15% at category 7.</p>
離仔尾

<p>A line graph showing the weight percentage of soil particles for the location '離仔尾'. The y-axis represents weight percentage from 0.00% to 40.00% in increments of 20.00%. The x-axis represents particle size categories from 1 to 7. The curve rises to a peak of approximately 30% at category 4, which is circled in red, and then declines to about 10% at category 7.</p>
新永就

<p>A line graph showing the weight percentage of soil particles for the location '新永就'. The y-axis represents weight percentage from 0.00% to 40.00% in increments of 20.00%. The x-axis represents particle size categories from 1 to 7. The curve remains near 0% until category 4, then rises to a peak of approximately 45% at category 6, before slightly declining to about 35% at category 7.</p>

<p>A line graph showing the weight percentage of soil particles for the location '虎頭埤'. The y-axis represents weight percentage from 0.00% to 40.00% in increments of 20.00%. The x-axis represents particle size categories from 1 to 7. The curve remains near 0% until category 4, then rises to a peak of approximately 45% at category 6, before slightly declining to about 35% at category 7.</p>
倒厝溪

<p>A line graph showing the weight percentage of soil particles for the location '倒厝溪'. The y-axis represents weight percentage from 0.00% to 60.00% in increments of 20.00%. The x-axis represents particle size categories from 1 to 7. The curve remains near 0% until category 4, then rises to a peak of approximately 55% at category 6, before declining to about 30% at category 7.</p>

說明：橫軸為粒徑大小 1➡0.420mm，2➡0.297mm，3➡0.210mm，4➡0.149mm，5➡0.104mm，6➡0.074mm，7➡<0.074mm。

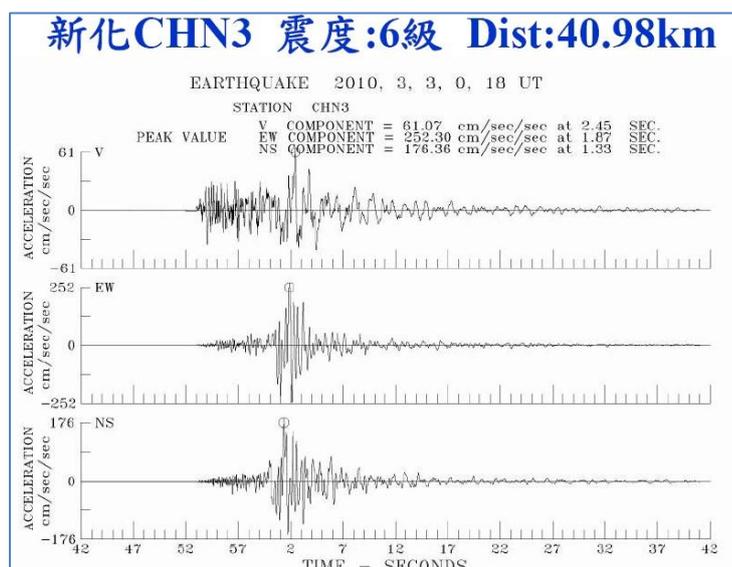
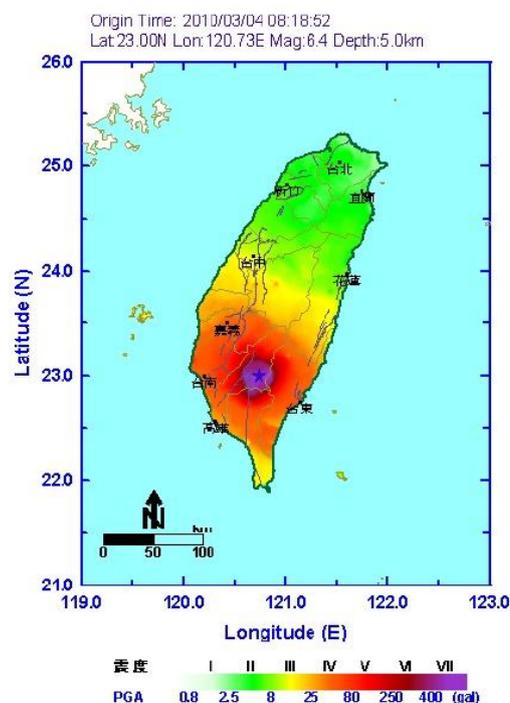
圖六 3040304 地震近震源新化地震站即時波形(左) 等震度圖與 PGA 分佈圖(右)

0304 地震在新化地區造成的最大震度達六級，最大加速度達 252gal(=cm/s²)，於是造成了北勢里及太平里一帶的土壤液化噴砂現象。(如圖六)

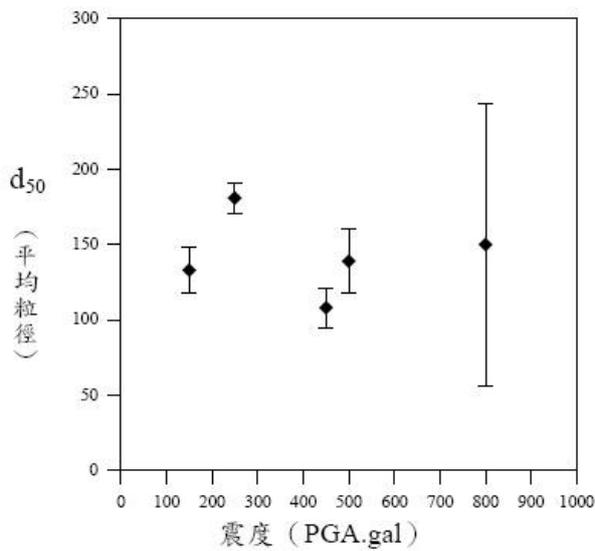
圖七 土壤液化噴砂之平均粒徑與震度關係圖 (溫紹炳等, 2001)

一般的土壤液化認知都認為容易發生在細砂層，如果震度比較小則發生液化的地層砂土的平均粒徑會越接近 0.15mm；如果震度越大，則砂土的液化範圍就會加大，如圖七所示為根據 921 地震收集的土壤液化之平均粒徑(D₅₀)與當地地震大小的關係圖。另外，粒徑分佈也可以知道發生土壤液化的淘選度((均勻程度=(D₇₅/D₂₅)^{0.5})的範圍與震度之關係(如圖八)，如果震度小會發生液化，則淘選度將會越好。

- (1)本研究的噴砂平均粒徑介於 0.1~0.2mm 之間，與本次地震最大加速度之對應平均粒徑相當，因此圖七可適用在本次研究中。
- (2)以表 4 的北勢里噴砂為例(見圖九)：

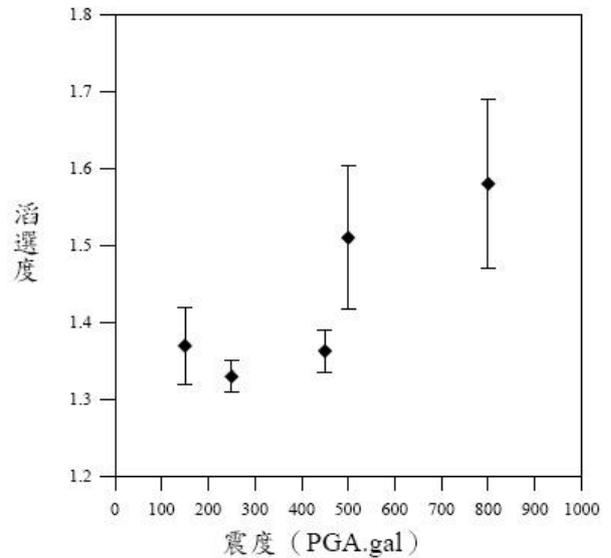
圖八 土壤液化之淘選度與震度關係圖 (溫紹炳等, 2001)

以圖八的平均近似線，大約也可以獲得淘選度與震度之線性關係：
淘選度=1.3+3.75* 10⁻⁴PGA。(溫紹炳等，2001)

$$\text{淘選度}=(D_{75}/D_{25})^{0.5}=(0.18/0.092)^{0.5}=1.399$$
 研究結果亦與圖八相符。

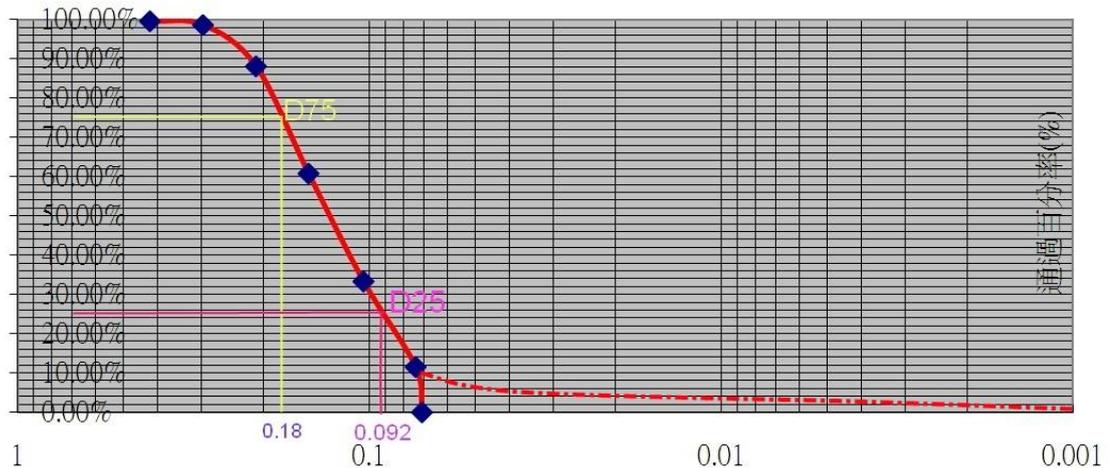
圖九 北勢里 133 號工廠旁噴砂粒徑分佈曲線的 D₇₅ 與 D₂₅ 之粒徑大小

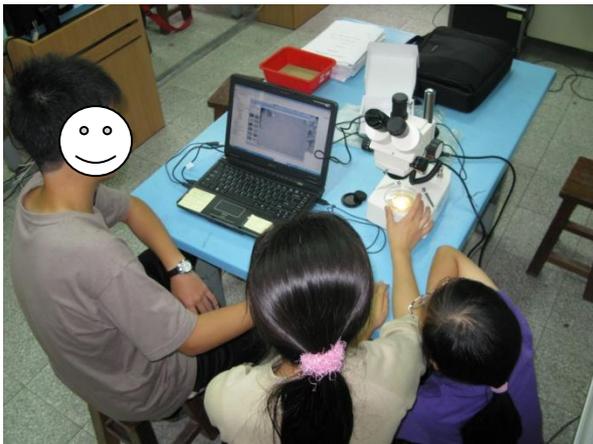
照片 39 數位立體顯微鏡觀察各區 100 目的噴砂。

根據溫紹炳等(2001)的研究發現噴砂的礦物組成都是石英，完全沒有其他礦物的徵候，推測是河川搬運淘洗的結果。本研究結果如照片 39、40 及表 6，透明者為石英砂，其中新永就河邊正好在施工，我們挖了一塊與噴砂顏色類似的砂土

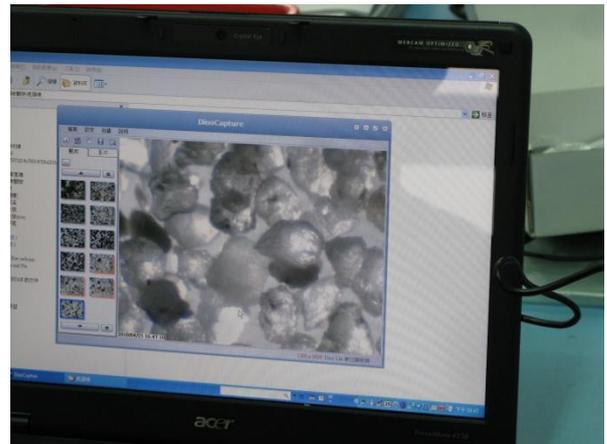
照片 40 放大的石英砂(放大 45 倍，經電腦再放大的畫面)。

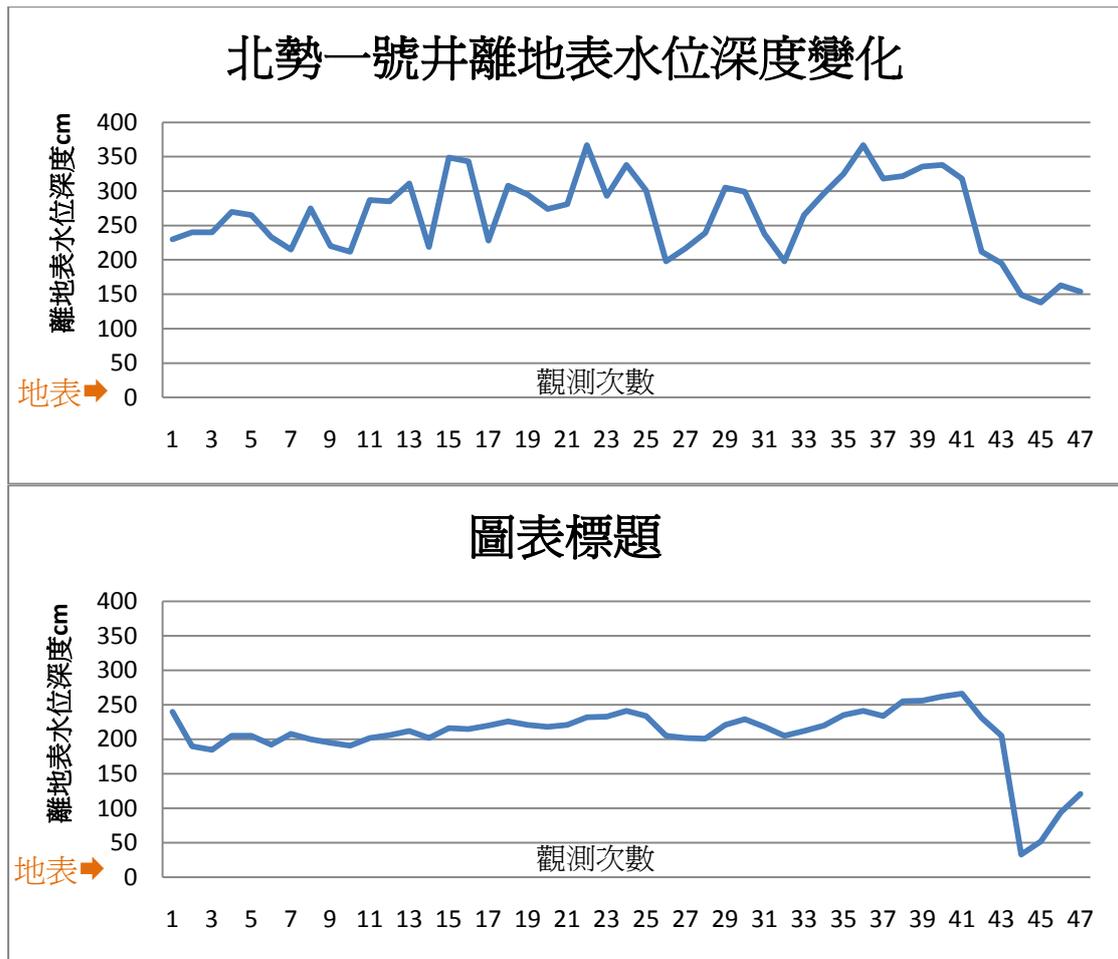
圖十 99.4~99.6 北勢一號井及七號井水位連續觀測-離地表深度一覽表

根據文獻得知：地下水位以下才有可能發生液化及噴砂。根據北勢#1 及北勢#7 觀測井之連續觀測(47 次)結果，顯示四月前水位都在 2m 以下，所以當時液化產生的噴砂應該都在這個水位之下才有可能發生。(如附錄 2、圖十及照片 41~42)

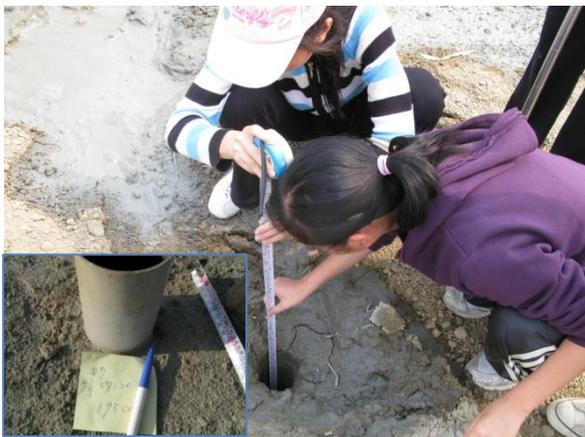
照片 41 北勢噴砂區 SPT 試驗後量測水位。

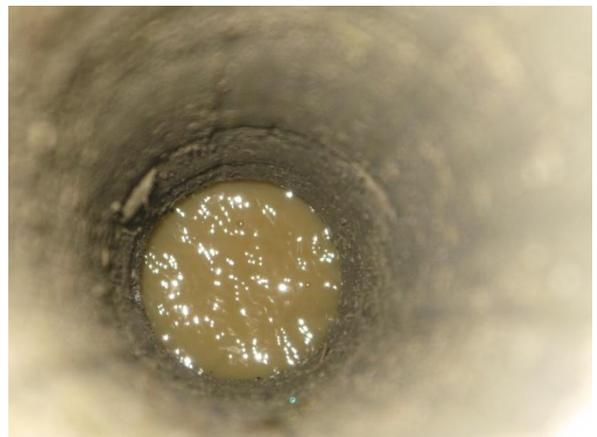
照片 42 SPT 試驗取出的薄管水井可見地下水往西邊流動。

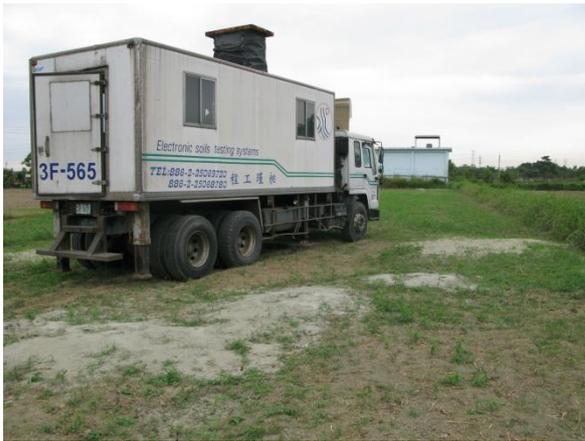
照片 43 CPT 車於普賢院前進行試驗。

本研究與淡大黃富國教授合作，因此我們有可以目睹大地工程常用的 CPT 試驗(如照片 43、44)與 SPT 試驗(如照片 45、46)。其中 CPT 叫做「圓錐貫入試驗」，可以快速粗略知道土壤種類；SPT 叫做「標準貫入試驗」，可以知道地層的堅硬程度及實際取得土樣等。

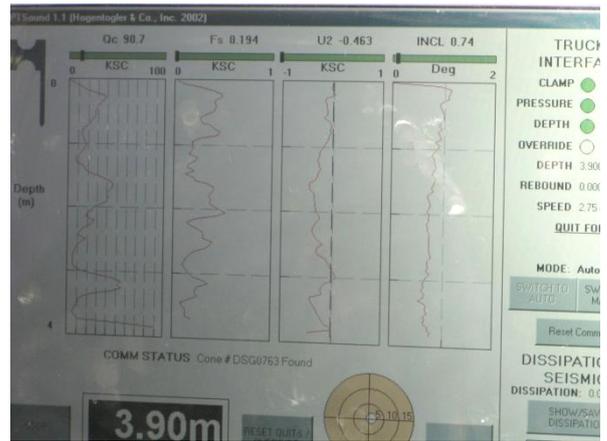
照片 44 CPT 試驗後電腦馬上收到分析訊息。

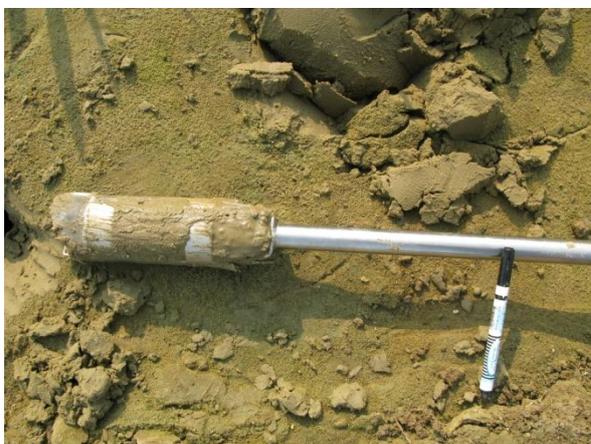
照片 47 離仔尾鳳梨田挖出 0.4m 處的噴砂，已見液化情形。

- (1)離仔尾的現場鑽探水位(3 號井為路面上試驗)與 SPT 試驗當日水位不同，原因為基準點不同造成。
- (2)現地以採土器取樣，鳳梨田水位約 0.5m，與之後 SPT 試驗時差異較大，主要可能為農田灌溉結果，踩在鳳梨田上有如座著一艘船似的，液化得相當嚴重。(如照片 47、48)

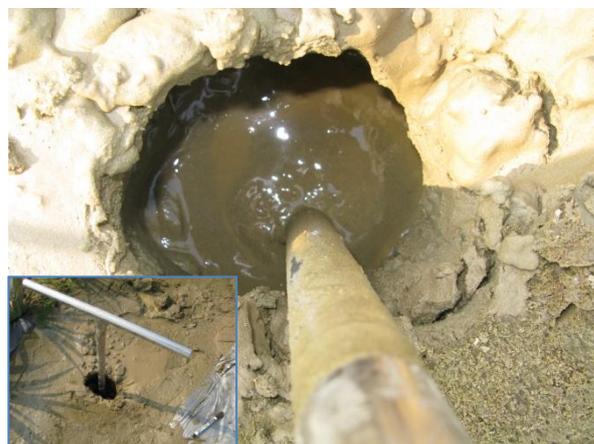
照片 48 離仔尾鳳梨田挖至 1.5m 亦完全液化，無法再往下挖。

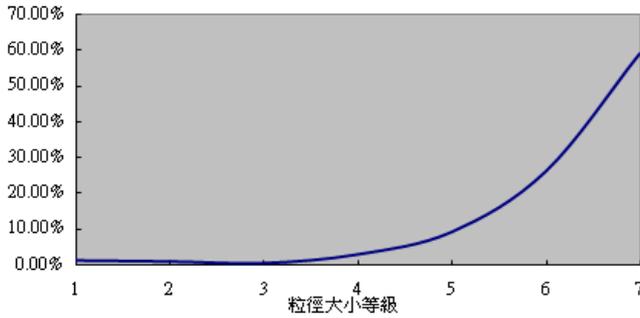
圖十一 新永就河邊灰沙粒徑重量分佈

倒厝溪與新永就地區在研究當時剛好有工程進行，可以看到河邊挖出的灰色砂土與地表噴砂類似，由新永就河邊灰色砂(約深 5 m)的取樣分析，結果也符合噴砂的地質條件。(如圖十一及圖十二)

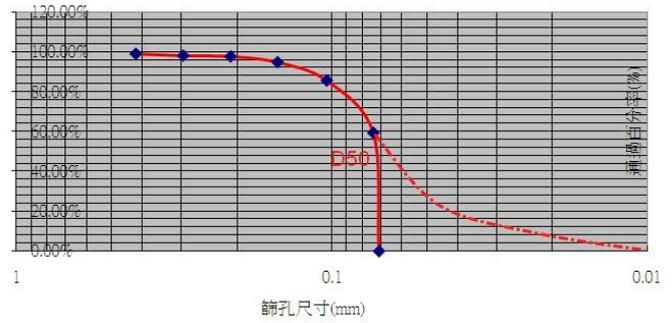
圖十二 新永就河邊灰砂顆粒累積通過分佈

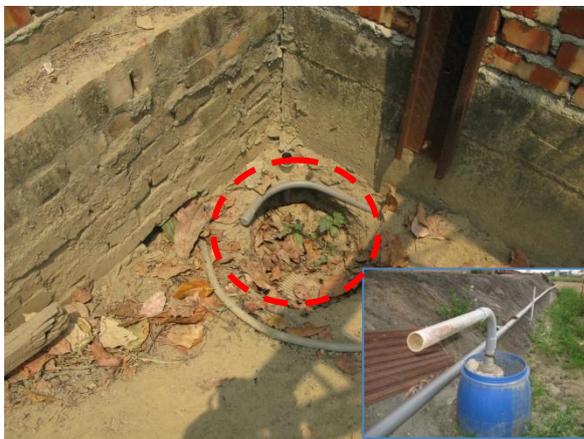
照片 49 接近高鐵處的民宅養雞場角落，在地震當日噴清水超過半日以上。

- 1.0304 地震當日，在北勢高鐵附近民宅雞舍及農田水井，噴水就超過半天，而且流水非常清澈。(如照片 49)
- 2.由圖八就可以看出本次噴砂點都在河道附近，尤其在新永就液化區的鑽探中發現地下 4m 處有舊河道的枯木，可證明土壤液化與溪流的密切關係。(如照片 50)
- 3.表 10 為不同粒徑砂土在延時作用下的液化比較，發現土壤液化與粒徑大小、地震延時等也有密切關係。

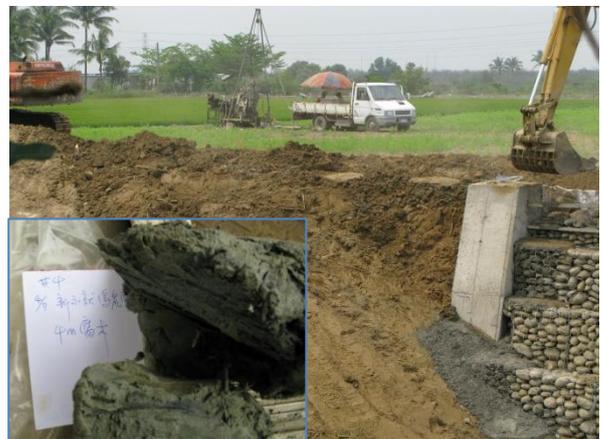
照片 50 新永就噴砂點為於舊河道上，施工人員挖出地層裡的枯木。
