中華民國 第 50 屆中小學科學展覽會
作品說明書

國小組 地球科學科

鹿角溪人工溼地-莫拉克大峽谷初探

關鍵詞：人工溼地、邊坡、峽谷

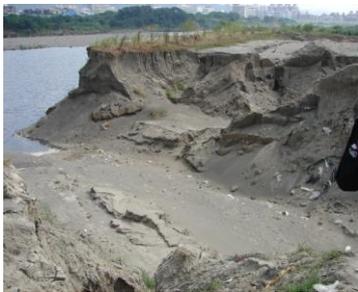
【98.09 大峽谷】

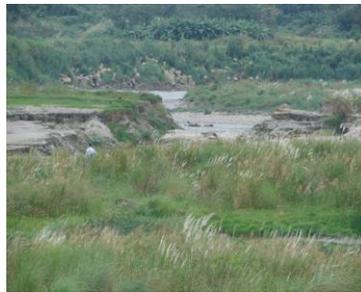
【98.10 大峽谷】

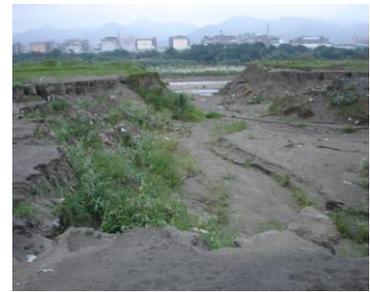
【98.11 大峽谷】

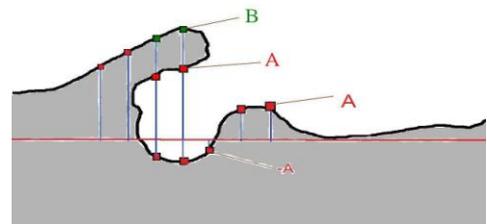
- (2) 狀況二：遇到半島時較單純的狀況，此測量點為穿越線垂直接觸到的第一個點(近距離)，我們稱做點「A」。而另一端的點(較遠端)則稱做點「B」。

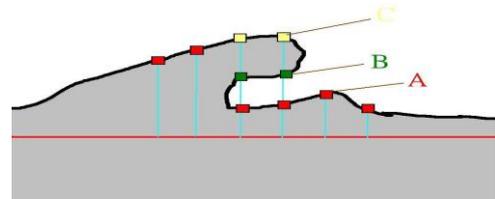
- (3) 狀況三：遇到的狀況較多，除了前面兩點之外，另外還會測量到一點，我們稱做為點「C」。

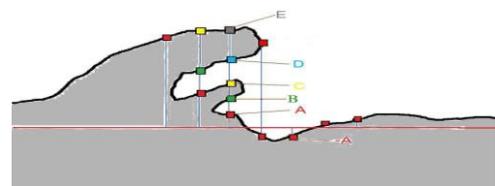
- (4) 狀況四：遇到的地形較多，故以穿越線的垂直距離而言，則分為「A」、「B」、「C」、「D」、「E」5點。

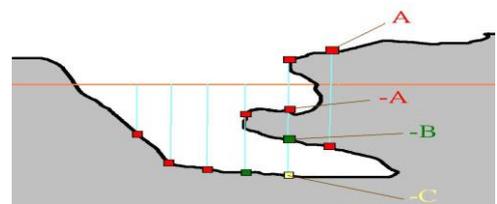
- (5) 狀況五：若在穿越線之後(大漢溪上游方向)，遇到半島的地形，則會有點「-A」、「-B」、「-C」產生。

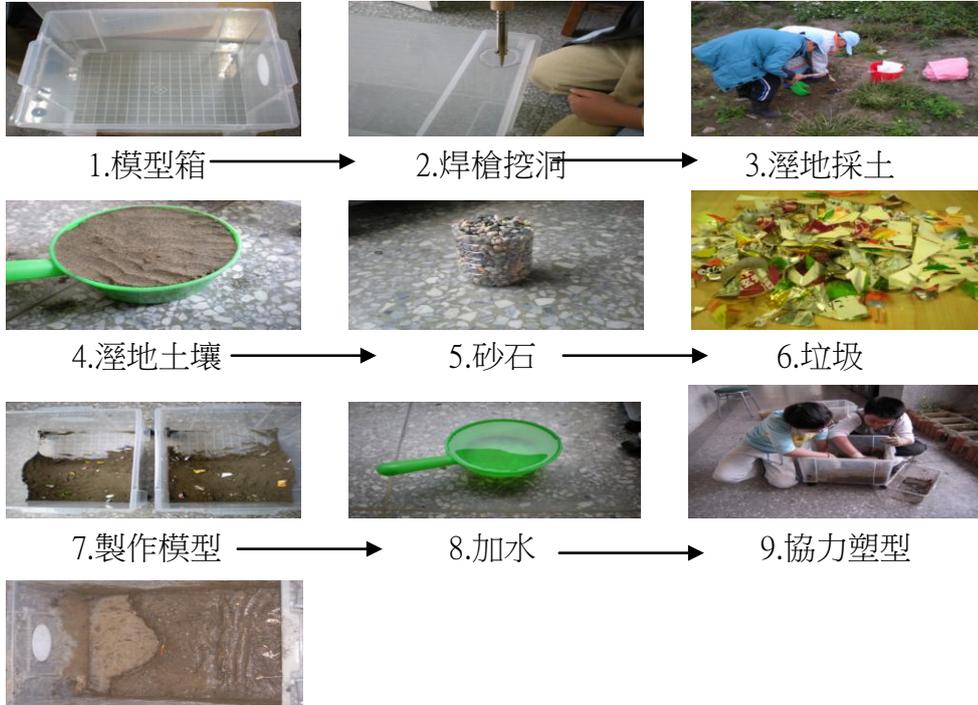
1.模型製作流程

10.塑型完成

2.依照實地勘查的結果，塑出草澤區邊坡的輪廓，及高度比例。

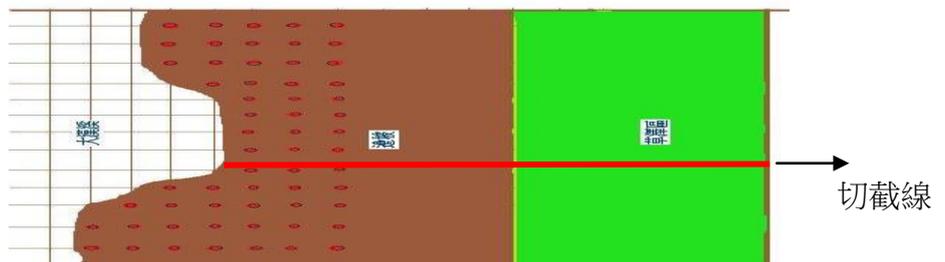
【草澤區模型俯瞰圖】

項目	實際測量長度	模型高度
草澤區邊坡寬度	240cm	12cm
邊坡高度	300cm	15cm
草澤區池區	290cm (略低於邊坡高度，此為預測高度)	14cm

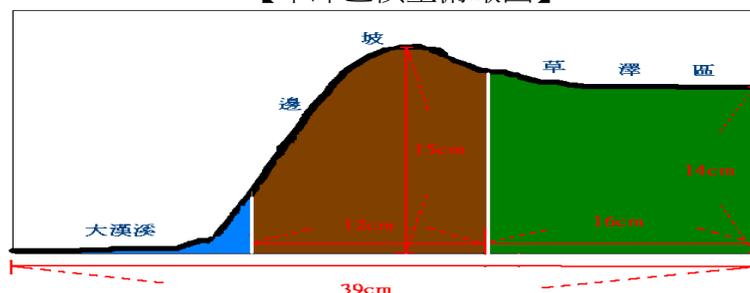
草澤區模型剖面圖

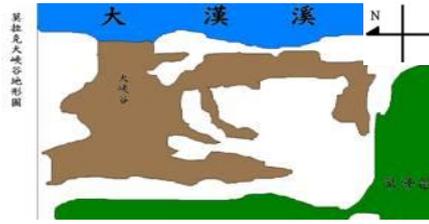
此圖為行動繪製法，繪圖出來的結果並將其製作成電子圖檔。

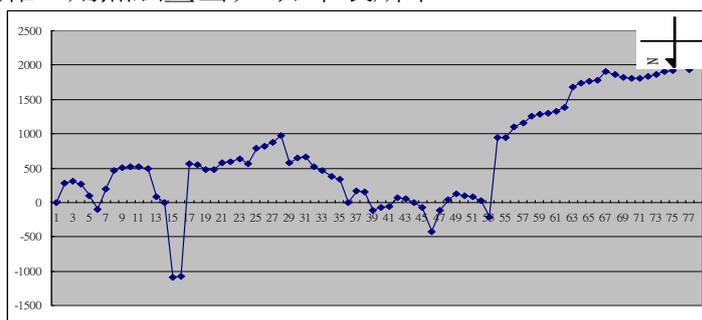
3.依據上表數據，若用 excel 製作出（此方式僅能呈現第一次的結果，而第二次地形較複雜，則無法畫出），如下表所示：

【第一次穿越線調查出的地形圖】

點(單位:cm)	0	1	2	3	4	5	6	7	8	9	10
點和 A 的距離	279	305	261	103		195	469	503	527	515	493
點和-A 的距離					-94						
點(單位:cm)	11	12	13	14	15	16	17	18	19	20	21
點和 A 的距離	84				559	543	478	482	579	593	631
點和-A 的距離		-4	-1090	-1076							
點(單位:cm)	22	23	24	25	26	27	28	29	30	31	32
點和 A 的距離	562	786	812	869	974	579	650	656	524	465	375
點(單位:cm)	33	34	35	36	37	38	39	40	41	42	43
點和 A 的距離	341		168	155				73	57		
點和-A 的距離		-2			-114	-79	-65			-7	-70
點(單位:cm)	44	45	46	47	48	49	50	51	52	53	54
點和 A 的距離			35	131	95	79	32		939	947	1102
點和-A 的距離	-429	-120						-216			
點(單位:cm)	55	56	57	58	59	60	61	62	63	64	65
點和 A 的距離	1157	1256	1290	1301	1326	1385	1687	1743	1763	1774	1911
點(單位:cm)	66	67	68	69	70	71	72	73	74	75	76
點和 A 的距離	1865	1827	1804	1811	1834	1862	1906	1919	1992	1928	1995

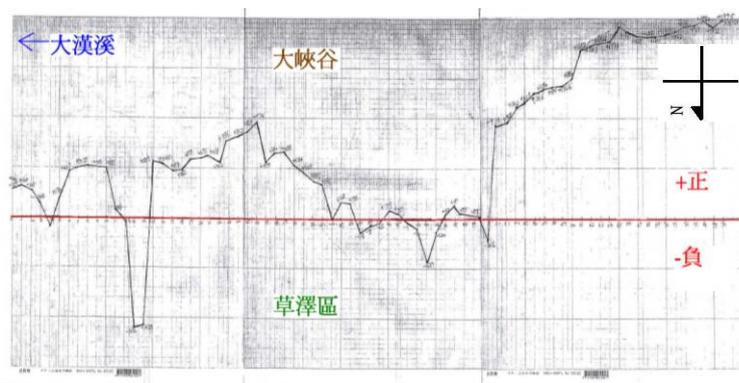
【第一次穿越線圖—紅線】

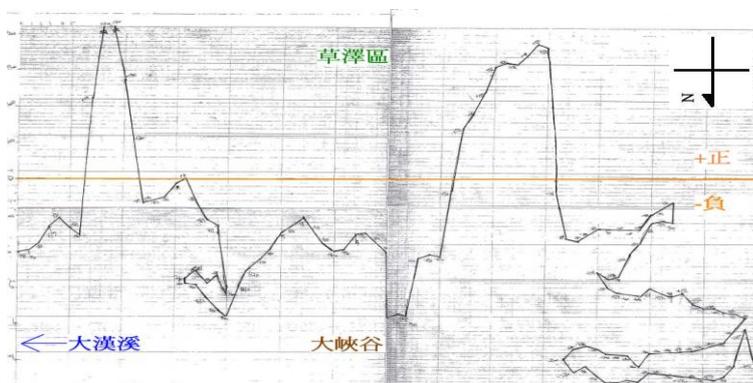
【第二次穿越線圖--橘線】

點（單位：cm）	0	1	2	3	4	5	6	7	8
點和 A 的距離								1117	2900
點和-A 的距離	-998	-990	-883	-657	-533	-683	-786		
點（單位：cm）	9	10	11	12	13	14	15	16	17
點和 A 的距離	3100	1400	530					8	
點和-A 的距離				-317	-292	-252	-79	-1400	-289
點和-B 的距離								-1450	-1100
點和-C 的距離									-1400
點（單位：cm）	18	19	20	21	22	23	24	25	26
點和-A 的距離	-559	-637	-603	-1500	-1480	-1220	-1110	-980	-745
點和-B 的距離	-1261	-1430	-1318	-1600					
點和-C 的距離	-1460	-1650	-1810	-1900					
點（單位：cm）	27	28	29	30	31	32	33	34	35
點和-A 的距離	-650	-536	-707	-900	-910	-1000	-970	-765	-750
點（單位：cm）	36	37	38	39	40	41	42	43	44
點和-A 的距離	-890	-1000	-1920	-1880	-1900	-1100	-1050	-1070	-150
點（單位：cm）	45	46	47	48	49	50	51	52	53
點和 A 的距離	720	911	1198	1556	1622	1589	1728	1887	1831
點（單位：cm）	54	55	56	57	58	59	60	61	62
點和-A 的距離	-161	-820	-842	-770	-684	-770	-700	-700	-700
點和-B 的距離		-2500	-2340	-2300	-1297	-1378	-1338	-1061	-880
點和-C 的距離			-2680	-2580	-2340	-1511	-1578	-1600	-1608
點和-D 的距離					-2720	-2420	-2420	-2430	-2600

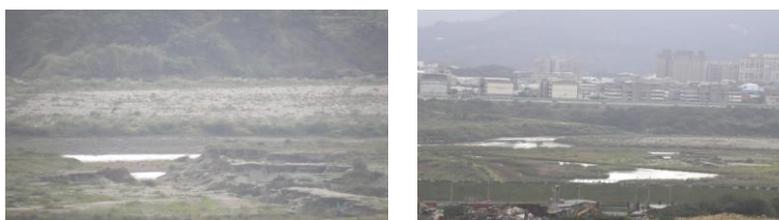
1.拍攝結果如右：

2.雖高度夠，但距離溼地有一段距離，非對準大峽谷出水口，角度較為傾斜，拍攝的效果不佳，故無法確實呈現大峽谷的實際範圍。除非用遙控飛機或直升機來拍攝。

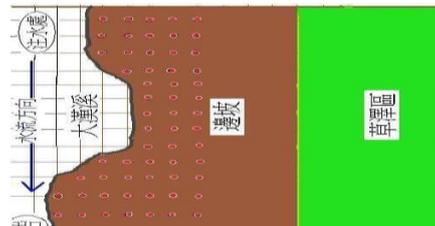
- (1) 在草澤區模型上，每隔一公分插上一根小紅杆，以利水流緩急試驗觀察。
- (2) 利用水龍頭調整水流緩急。
- (3) 每個各放置一分鐘，之後觀看結果並記錄。

- (4) 小紅杆於模型上的示意圖如右：

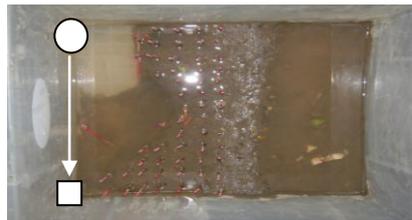
試驗結果圖示

黑點為倒掉的部分

黑點為倒掉的部分
發現	1.小紅竿僅倒掉一枝 2.位置位於邊坡邊緣	1.小紅竿倒掉二枝 2.位置位於邊坡邊緣 3.水流方向有回流及打轉的現象
綜合分析	1.在草澤區邊坡模型裡，直進而流速較緩的水流，出現回流及原地打轉的現象，比直進流速較快的水流侵蝕邊坡的能力更強。

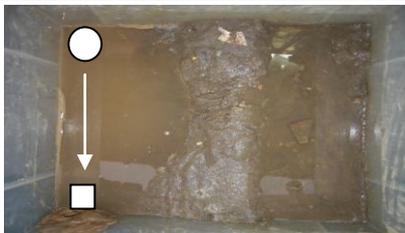
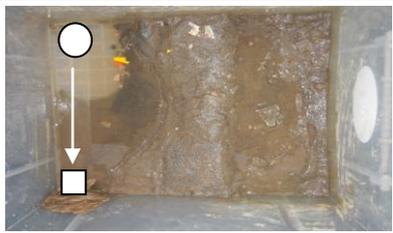
項目	A 箱【有停滯】堵住	B 箱【無停滯】無堵住
操作時間	注水一分鐘（較急的水龍頭）	注水一分鐘（較急的水龍頭）
模型實驗 圖片 ○注水處 □出水口 →水流方向

結果與發現	<ol style="list-style-type: none"> 1. 水淹過邊坡到達草澤區。 2. 有很大的沖刷力。 3. 大漢溪泥砂量增多。 	<ol style="list-style-type: none"> 1. 水未淹過邊坡。 2. 流速快，在注水處出現了圓形漩渦的圖案。
綜合分析	<ol style="list-style-type: none"> 1. 在 A 箱發現草澤區及邊坡的土石有大量流失，造成溪流河床混濁，故洪水停滯會影響整體溼地邊坡。 2. 水流快速通過則對溼地邊坡較無太大影響。

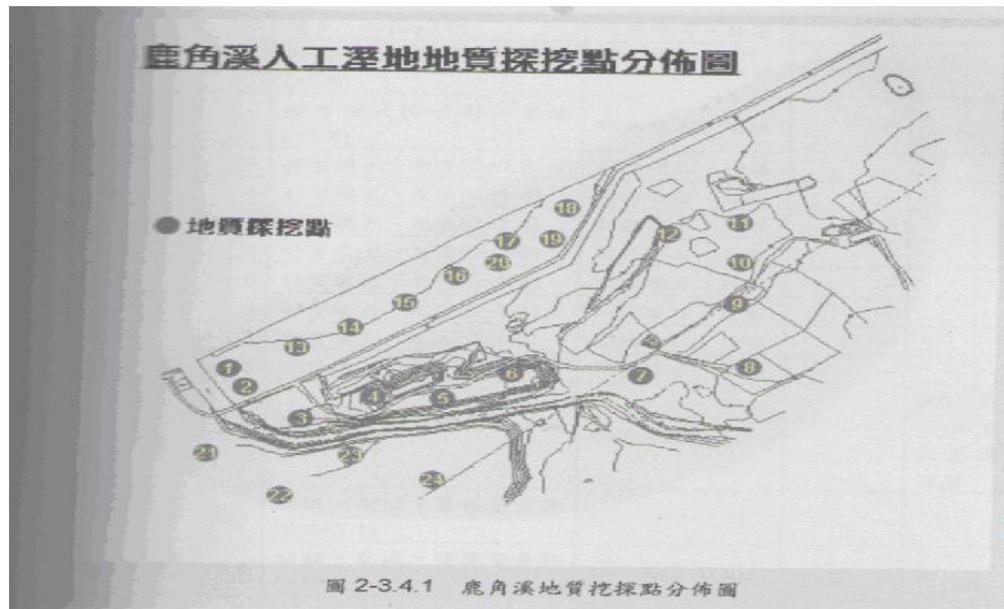
【圖 1：鹿角溪人工溼地地質探挖點分佈圖】 94.12.05

由圖 1.2.3 我們可以知道整個鹿角溪人工溼地施工前的地質狀況，大都以砂質為主，中間參雜部份礫石與垃圾。並無明顯地層狀況，為較新且鬆軟的地質，與當初為河川高灘地和垃圾掩埋地事實相符。

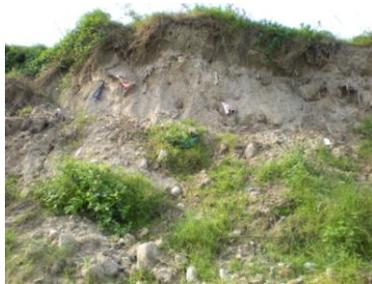
邊坡易見原先垃圾掩埋場的蹤跡，土壤間參雜垃圾。

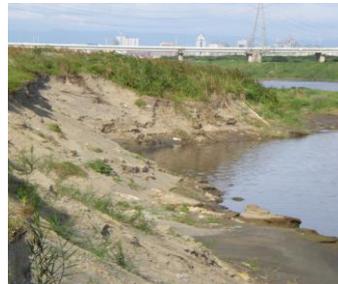
峽谷切口附近，多為較鬆軟的土壤。

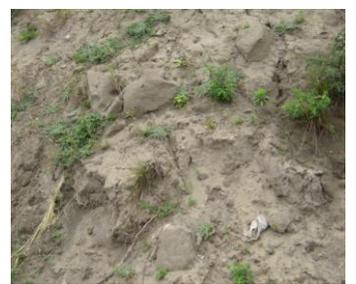
鬆軟土壤，一撥容易崩塌。

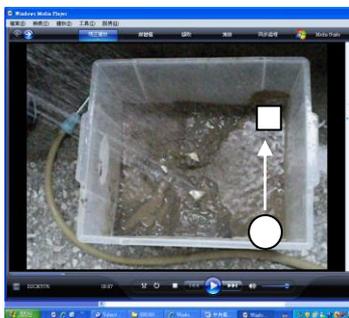
【開始降下暴雨】

- (1) 暴雨會對已經遭受破壞的邊坡及草澤區造成影響，造成破裂的切口不斷擴大，邊坡及草澤區的土壤不斷的流失

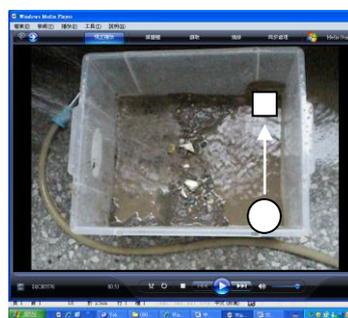
【邊坡裂縫正逐漸擴大】

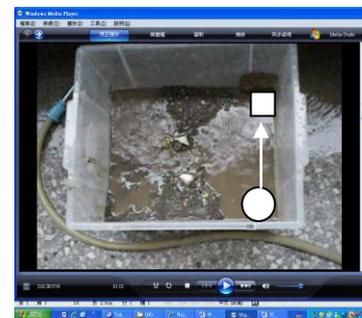
【暴雨讓邊坡裂縫變大】

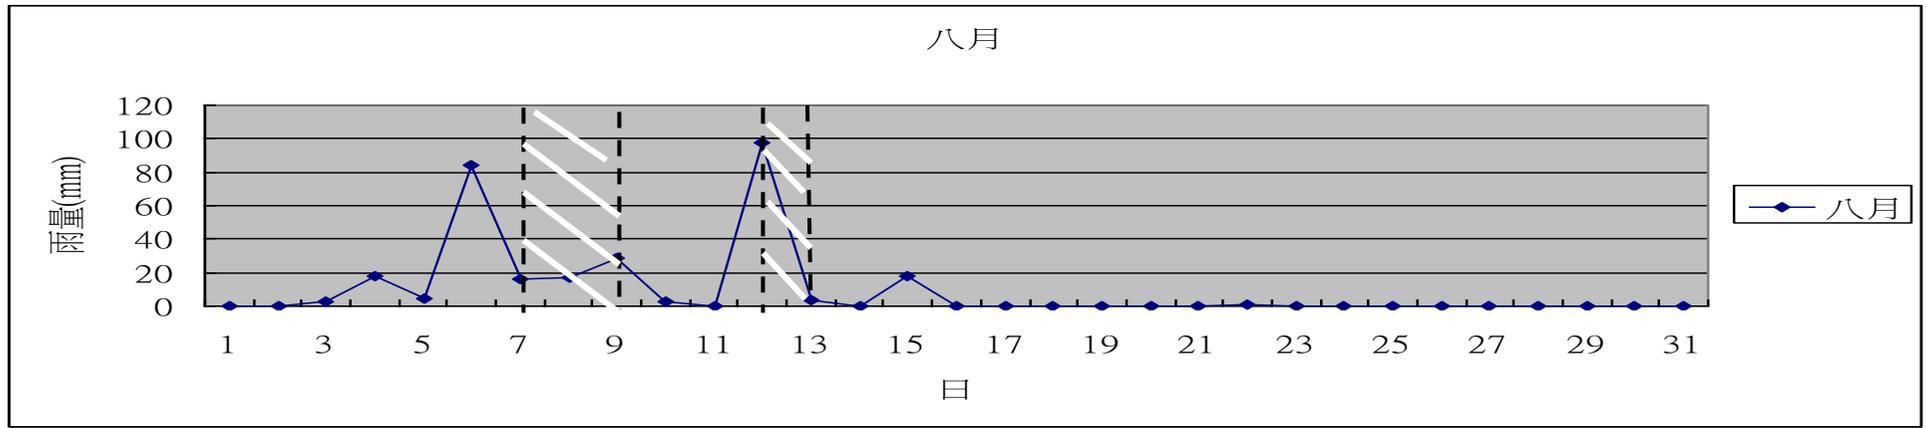
2. 依據上表敘述所示，製作了以下的圖表：(以八月份為主，斜線部分為洩洪的時段)

- (1) 由以上的圖表可以得知 7 月 14 日至 8 月 2 日這(16 天)的時間內，並無明顯降雨。8 月 3 日開始有明顯降雨。
- (2) 洩洪的時間均在單日降雨量最大日之後。
- (3) 推論在八月初，開始降雨量增加，之後 8 月 7 日洩洪 75 小時，10 日至 12 日 63 小時降雨量增多，12 日晚間洩洪 10 小時。
- (4) 由模型試驗得知：暴雨以及洩洪均會對溼地邊坡造成影響，然而由時間軸來看暴雨以及洩洪不斷交替，將會使峽谷的地形更加擴大，草澤區流失的土壤也愈多。

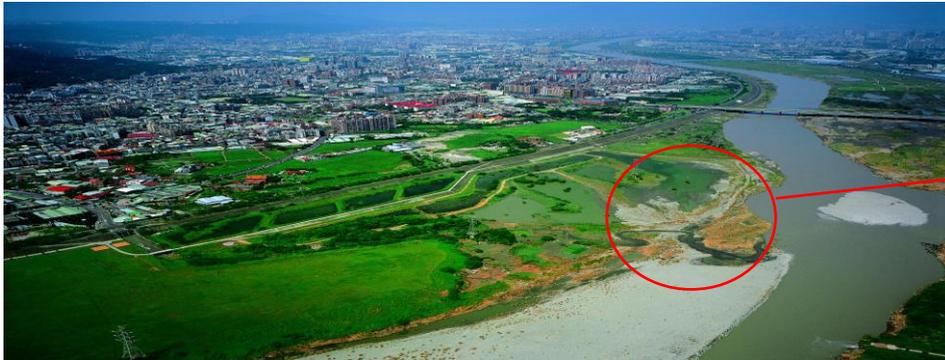
(一) 97年9月辛樂克颱風過後：(空照圖)

圖片分析：草澤區（紅圈處）約一半的面積，被大量的泥沙所掩埋。

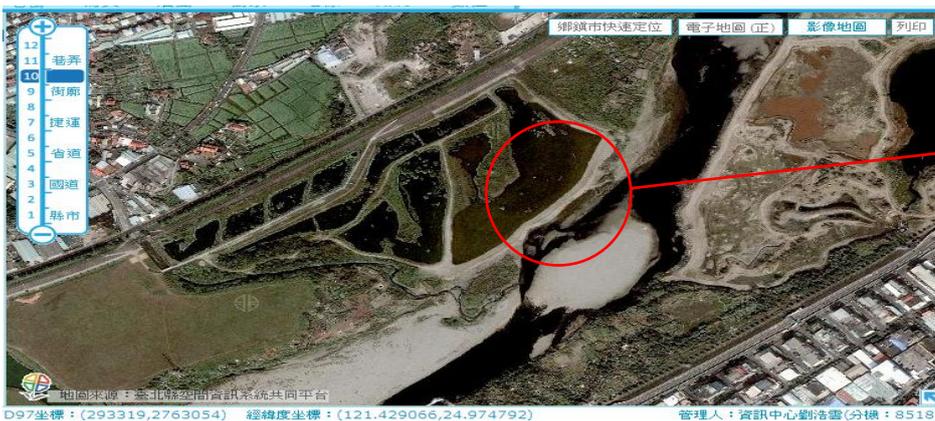
(二) 北縣樂活地圖：(衛星影像)

圖片分析：從草澤區的外圍（紅圈處）明顯輪廓來看，應該於上圖空照圖拍攝日期之後，我們可以看到溼地的變遷，邊坡近大漢溪的變化等。

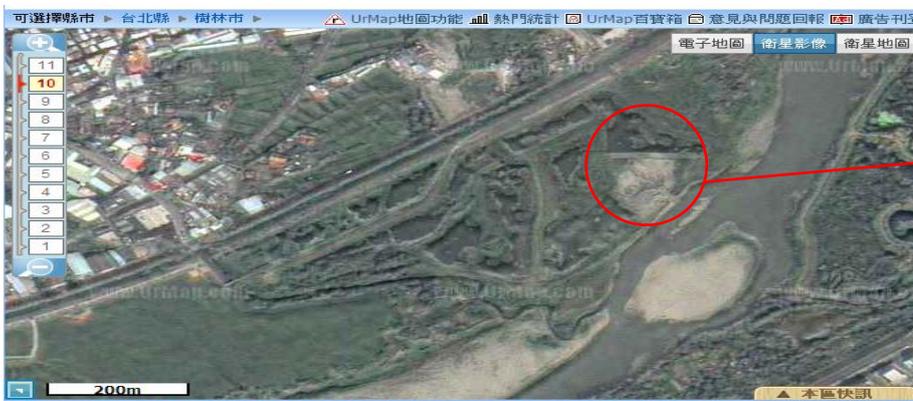
(三) Ur Map：(衛星影像)

圖片分析：此圖片應該於98年8月莫拉克颱風過後，我們可以看到清楚的大峽谷出現。

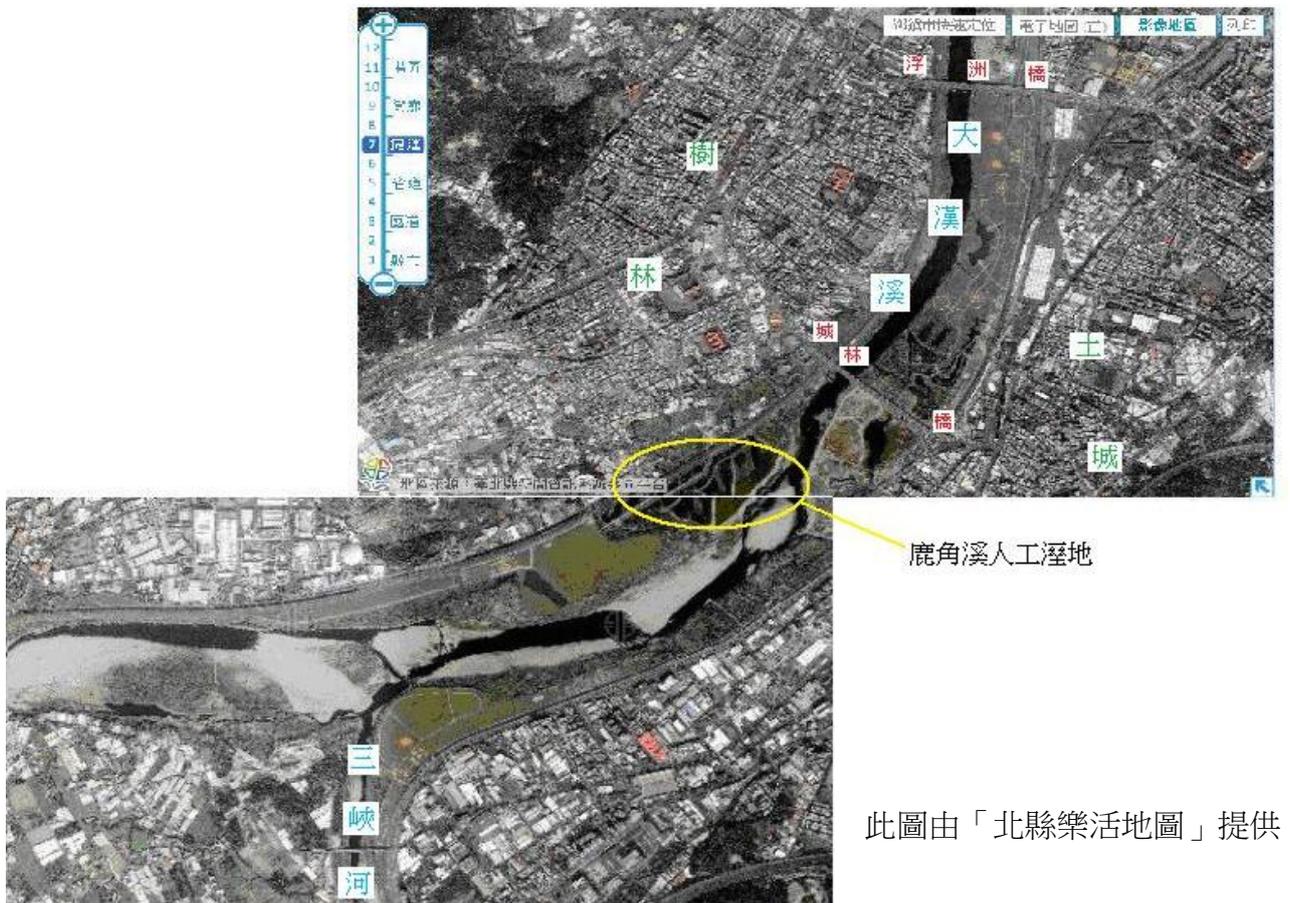
- (一) 我們發現以城林橋切截處，往上游（三峽）方向，泥沙淤積的現象較為明顯，這可能與當地的河道曲折有關，河道的曲折度愈高，愈易造成河岸的侵蝕產生堆積坡與侵蝕坡的地形。
- (二) 反觀往下游方向看去，大漢溪河道較為平直，泥沙淤積的現象則較不明顯。
- (三) 因鹿角溪人工溼地則位於城林橋上游處，故易受大漢溪洪水危害。
- (四) 鹿角溪人工溼地與大漢溪有一處砂石灘，已慢慢形成一個小砂洲（如下圖），倘若大漢溪水流湍急，水流將會因砂洲阻擋而往鹿角溪人工溼地侵蝕，而造成溼地邊坡土壤流失。

- 1.大漢溪河道曲折度高，愈易造成河岸的侵蝕產生侵蝕坡與堆積坡現象。因此若在施行邊坡工程時，將邊坡修護為與大漢溪河道平直的話，水流就能儘速通過，可減少直接侵蝕或回流現象的發生，但須留意對下游地區可能發生的災害（如基隆河截彎取直後，下游的社子島地區常常淹水）。
- 2.一位參與「鹿角溪人工溼地課程發展工作坊」的老師，表示在辛樂克颱風來襲前，鄰近大漢溪的草澤區邊坡已有裂縫，故在石門水庫調節性洩洪時，從草澤區溢出的水會在此處形成峽谷切口。倘若工程單位能於事先做好相關補救措施，將減少草澤區破壞的程度。希望溼地養護單位更需要經常檢視邊坡的維護狀況，在暴雨、颱風後前往，判斷淹水深度、淹水氾濫停滯，瞭解受損情形，通報主管單位以申請經費修護。

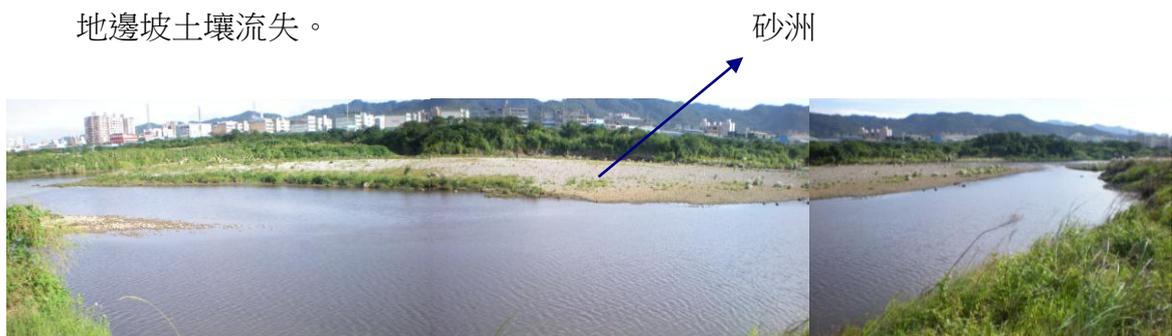
【於草澤區邊坡往大漢溪方像拍攝】

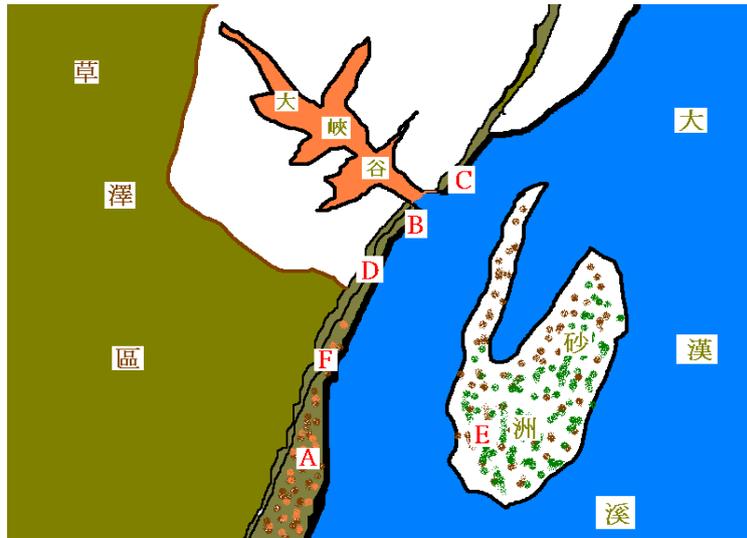
(一) 大峽谷全區示意圖如下：

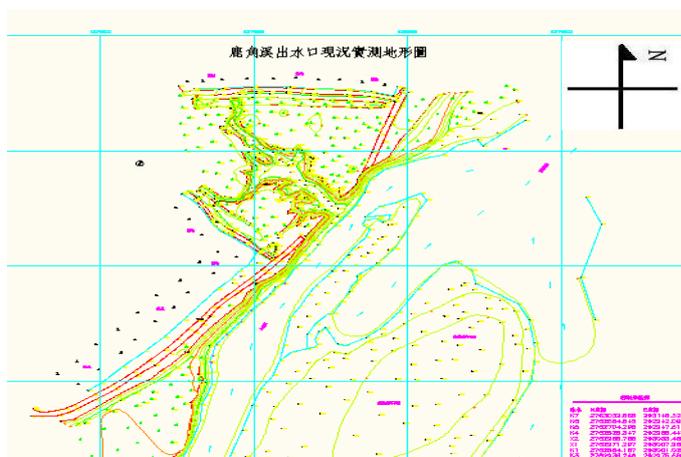
(二) 因溼地監造單位於 99 年 1 月 28 日開始填平，以致於以上的方式無法正確的描繪出大峽谷的範圍。透過老師與監造單位聯絡，我們取得了他們在施工前量測大峽谷面貌的圖片如下圖：

【鹿角溪人工溼地監造單位大峽谷面貌圖】

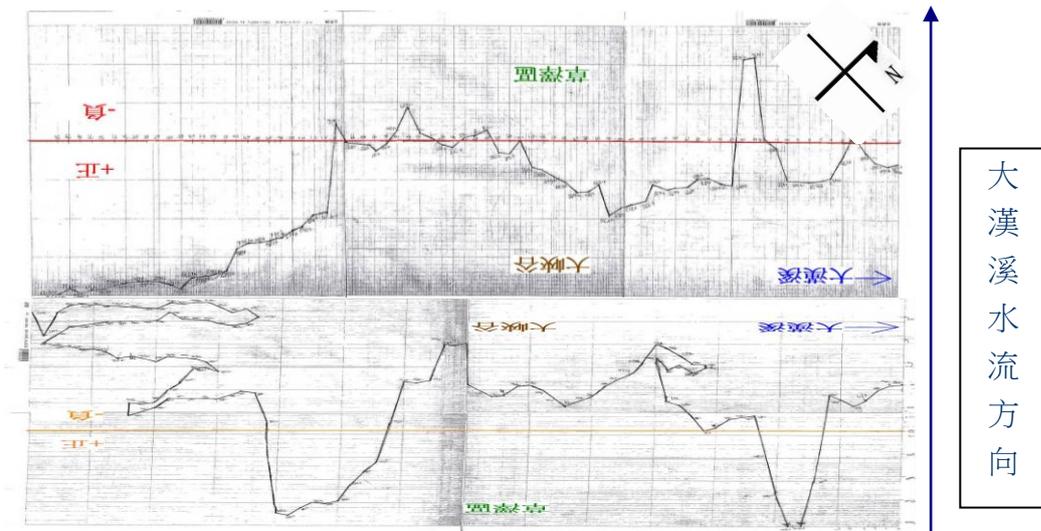
觀看上圖，我們覺得與穿越線所量測的結果最為接近。兩次穿越線結果合併如下：

第一次穿越線														
距離區塊	0-5	5-10	10-15	15-20	20-25	25-30	30-35	35-40	40-45	45-50	50-55	55-60	60-65	65-70
面積單位 (m ²)	90	77	113	73	65	64	87	74	81	72	66	36	12	9
第二次穿越線														
距離區塊	0-5	5-10	10-15	15-20	20-25	25-30	30-35	35-40	40-45	45-50	50-55	55-60	60-65	65-70
面積單位 (m ²)	98	205	163	93	107	84	101	72	178	230	115	99	51	29

- 1.第一次穿越線的面積總合為 919 平方公尺。
- 2.第二次穿越線的面積總合為 1625 平方公尺。
- 3.穿越線測得大峽谷面積大約為 2544 平方公尺，國際級的籃球場為 420 平方公尺，大峽谷面積約為六個籃球場那麼大，可見此次災害造成溼地土壤流失很多。

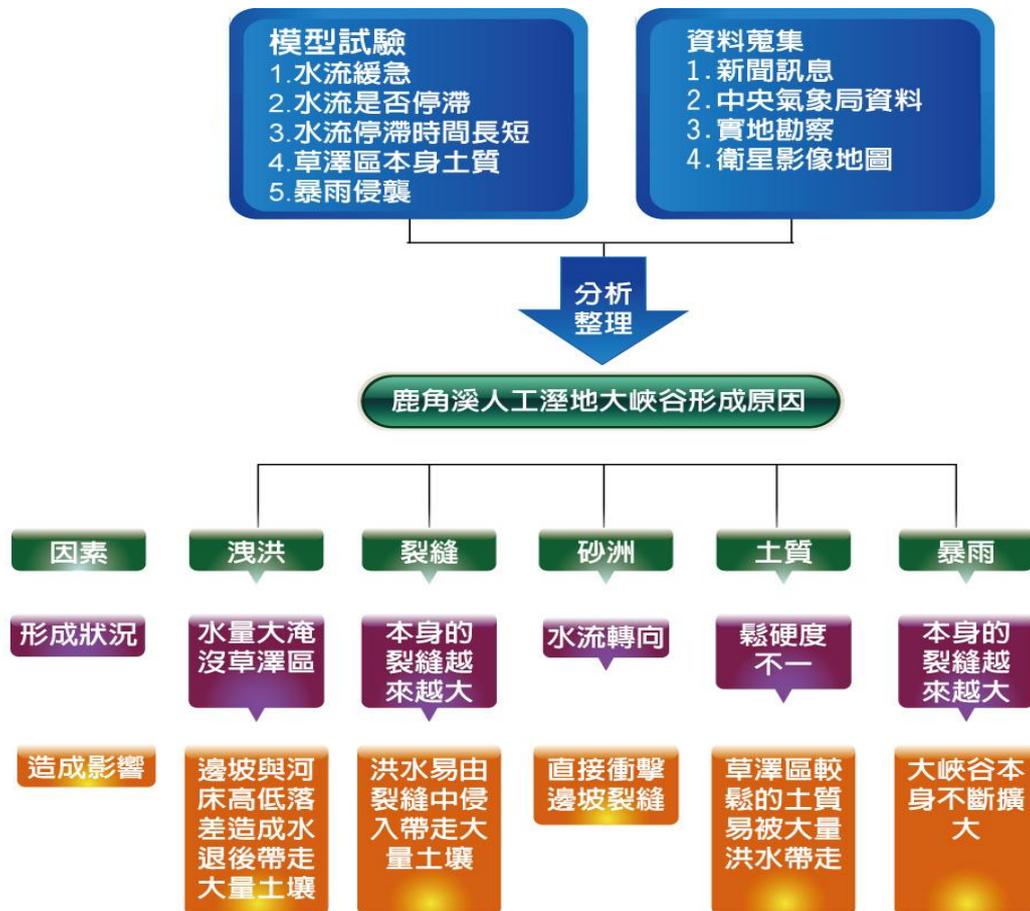
我們把各資訊及資料，分析並整理成下列圖表：
