中華民國第 51 屆中小學科學展覽會 作品說明書

紅色警戒

關鍵詞：土石流、發生區坡度、條件因子

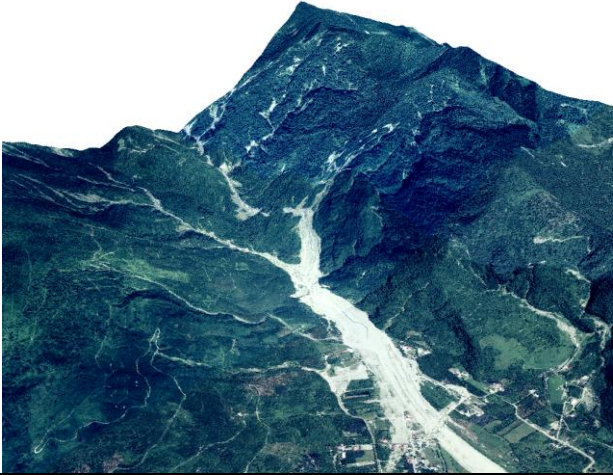
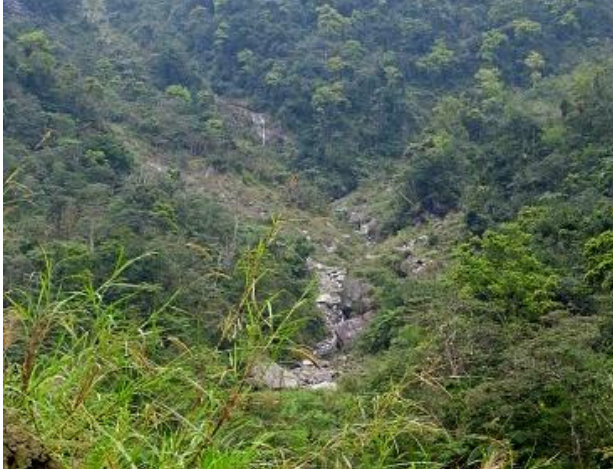
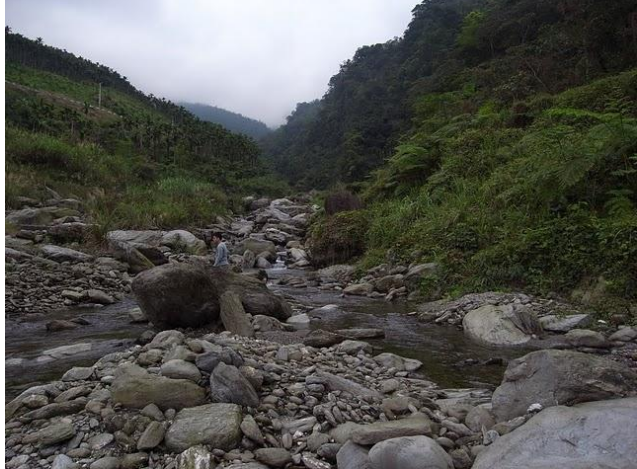
<p>花縣DF118土石流潛勢溪流位置圖</p>
<p></p>

<p>概略敘述：設有土石流觀測站，溪流上游處仍有多處崩塌地，移動區河道仍有未下移之大粒徑土石材料，北支與南支皆已施作梳子壩等防治工程</p>		
<p>鳳義里鳳林溪 DF127</p>

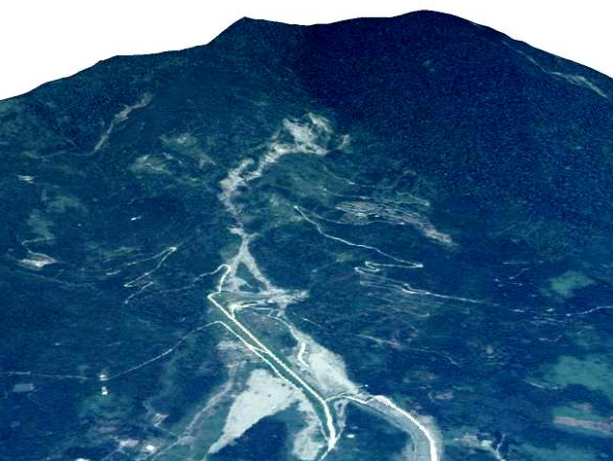
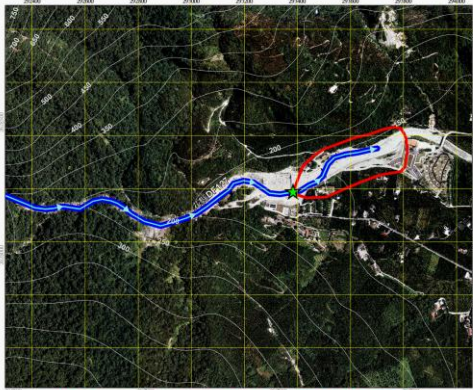
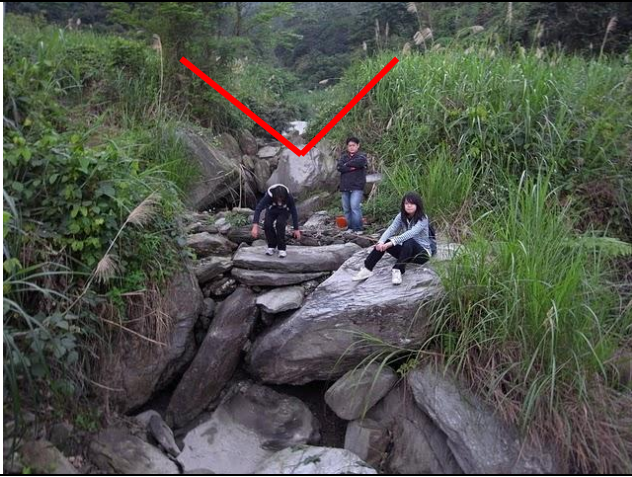
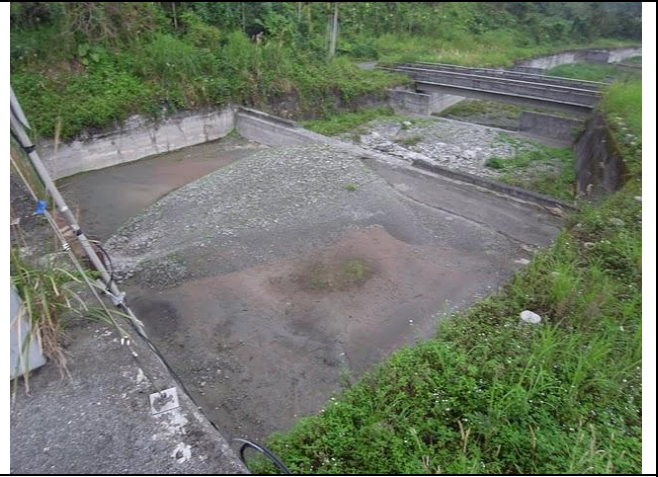
<p>花縣DF127土石流潛勢溪流位置圖</p>

概略敘述：設有土石流觀測站，為間歇河，發生區地型如文獻探討所提橫剖面形狀為V字形，發生區坡度大河道窄小佈滿大粒徑土石材料，河道兩側植物茂密已不復見當年土石流痕跡，由河道較低處攔砂壩上泥砂的堆積情形，土石流的移動路徑呈現直進式而不像水流當遇上阻礙物會沿側向較低處繞流。

若去掉防治工程單純就自然潛勢因子而言，這四條溪流再發生嚴重土石流機會仍以南清水溪為最高，其不僅綜合推力遠比其他三條溪流大上二倍以上，廣大的集水面積加上嚴重的崩塌率將持續快速累積足夠多的鬆散土石而在豪大雨發生下再爆發嚴重的土石流，防治工程僅能暫時治標而無法治本，推力因子不管如何在可預見的未來仍將是依舊很大，主要的防治工作應鎖定在崩塌率的改善，即加強復林與降低土利用以延緩鬆散土石的堆積週期；鳳義里野溪在土石流發生條件的推力上與七腳川溪相當類似，就發生次數來看，爆發嚴重土石流的次數與土石堆積量有著明顯的正相關，顯示即使是由流水推力做為激發土石流發生主因的偏礫石型土石流，在豪雨時發生土石流與否主要仍決定在鬆散土石的堆積量，實地考察此兩溪流如照片所示鳳義里水源地發生區河道佈滿大粒徑土石材料，七腳川溪河道上大粒徑土石材料不多見，現場考察與第九河川局相關資料分析結果相符。

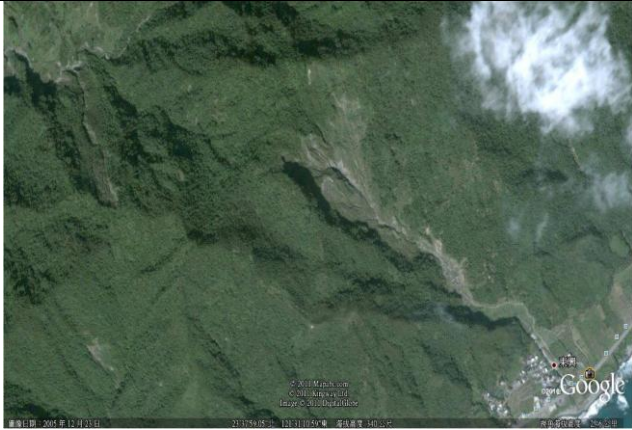
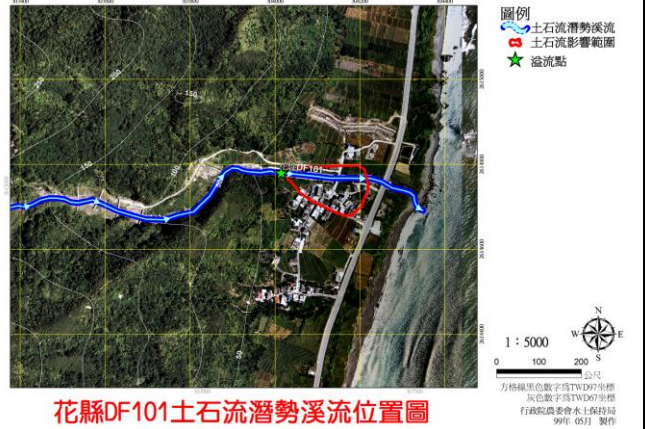
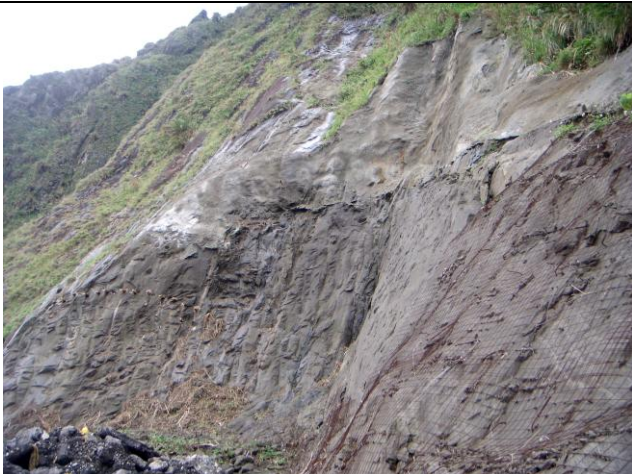
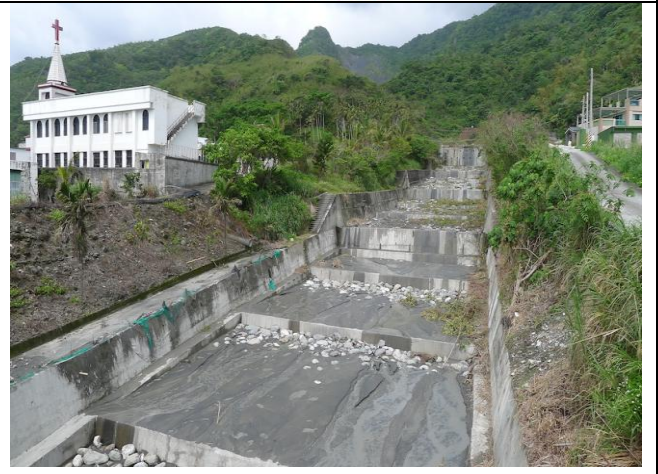
概略敘述：河道坡度較緩，上遊集水區有多處嚴重崩塌區，有部分整治復育工程正在進行，由河床堆積材料看不見到較大型的礫石，土石堆積材料明顯與其他標的潛勢溪不同。

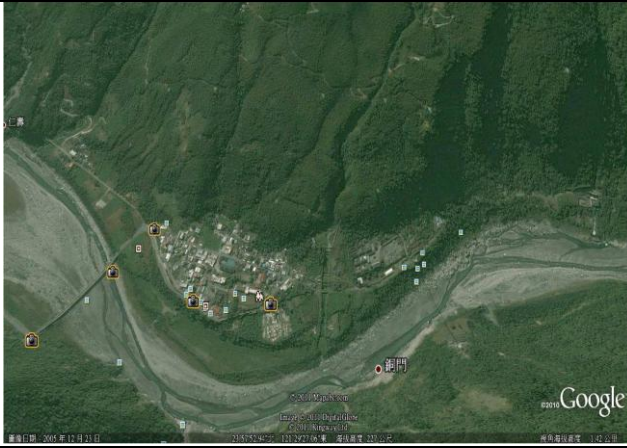
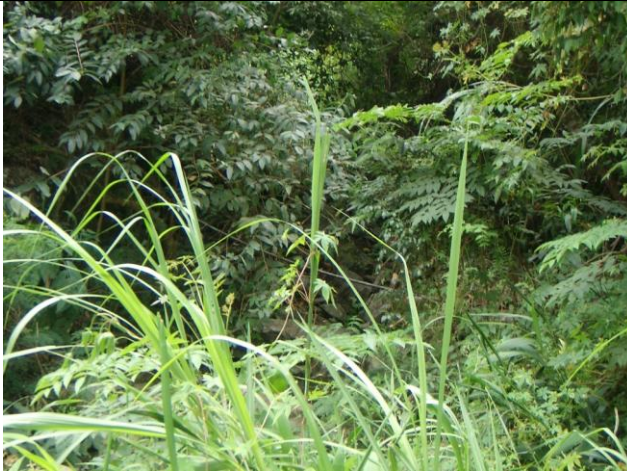
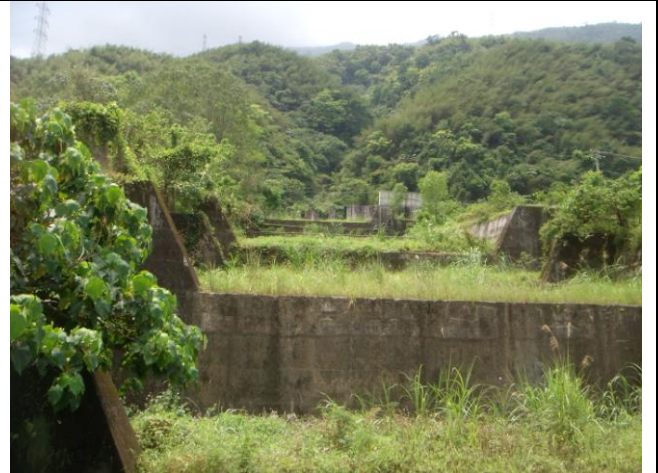
花縣DF010土石流潛勢溪流位置圖

概略敘述：發生區植物茂密，需撥開大量植生才可辨視河道所在，中下游防護工程已建置完畢河道內佈滿植生，無顯堆積材料，集水區植物茂密無明顯崩塌區，當年土石流受災戶皆已遷離

從上表的土石流條件來看，銅門野溪自上次土石流災變後推力與土石堆積量都是四條溪流中相對穩定的一條，雖然河道較短、集水面積較小，但降雨量卻能較其他溪流更快地匯集在河道上，加上高流速特徵，相信瞬間豪雨下的水流推力應比資料分析結果要大上許多，推測應是茂密的植生大幅降低土石堆積，故 1990 年後未再傳出災變。與花蓮市民生活最相關的七腳川溪，土石流條件分析中推力與土石堆積量皆比銅門野溪高上許多，雖說防治工程早已完工且自 1990 年後未再發生土石流災變，但如考察時所見，階梯式攔砂壩已有相當的堆積量，攔砂壩功能已相對減弱，在颱風豪雨下發生土石漫流的機會相對增加，同時出谷處有住戶，移動區鄰近大山社區，七腳川溪應受到進一步的土石流監控。同時也應是當達到紅色警戒時優先撤離的地區。

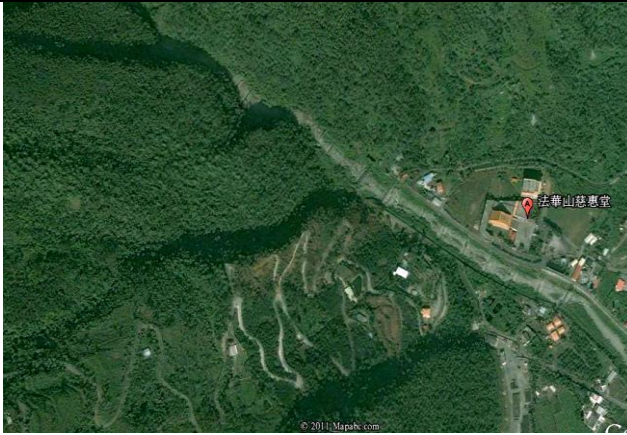
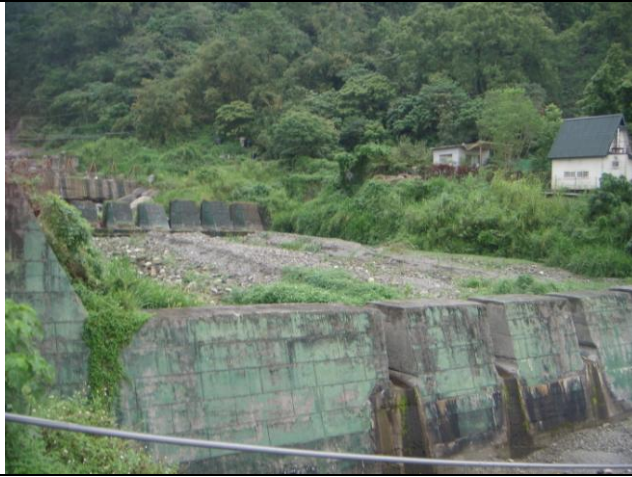
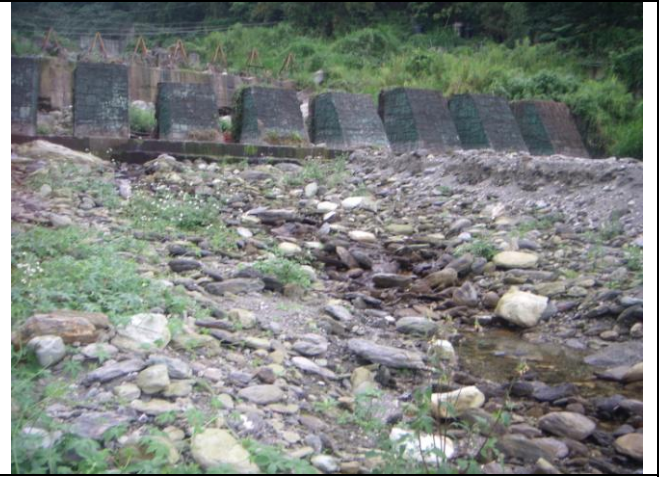
花縣DF153土石流潛勢溪流位置圖

概略敘述：集水區植生茂密，中下游設置防治工程，出谷區河道有部分中小型土石材料堆積，出谷處有數顆巨型土石材料被擋於疏子壩前，階梯式攔砂壩已有相當的堆積量，出谷處左側有三戶人家，建築物所在位置為當年土石流嚴重漫流區，此溪流為五條標的潛勢溪中最靠近人口密集區域的一條。出谷不遠處即為大山社區，河川中下游更流經人口密集的花蓮市

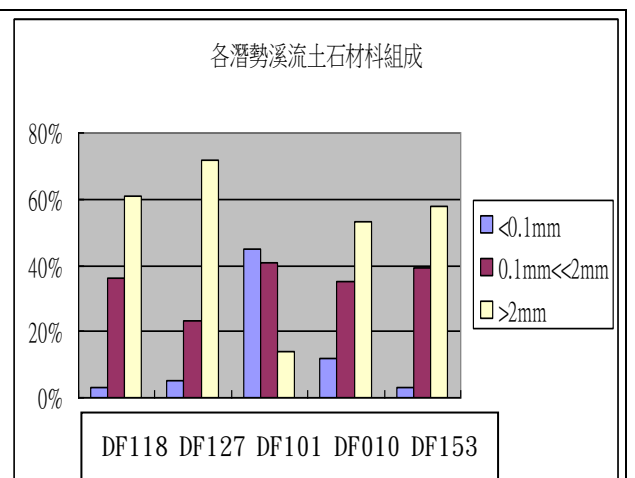
圖四標的潛勢溪土石樣本粒徑組成條狀圖

溪流名稱	粒徑 <0.1mm	0.1mm<粒徑 <2.0mm	粒徑 >2.0mm	類型
南清水溪流動區 DF118	3%	36%	61%	一般型偏礫石
鳳義鳳林溪發生區 DF127	5%	23%	72%	礫石型
新社東興溪流動區 DF101	45%	41%	14%	泥流型
銅門野溪流動區 DF010	12%	35%	53%	一般型偏礫石
七腳川溪出谷流動區 DF153	3%	39%	58%	一般型偏礫石

圖四清楚呈現五條標的潛勢溪流的組成特性，從組成粒徑分佈來看，鳳義里鳳林溪為礫石型組成；新社東興溪為泥流型組成，而其他三條潛勢溪屬一般型偏礫石，考量取樣地點這三條偏礫石型溪流皆在發生區與流動區交界附近所採樣，經過發生區摩擦壓碎的流動後，粒徑自然較發生區為小，因此將此三條溪流及鳳林溪歸類於偏礫石型溪流。

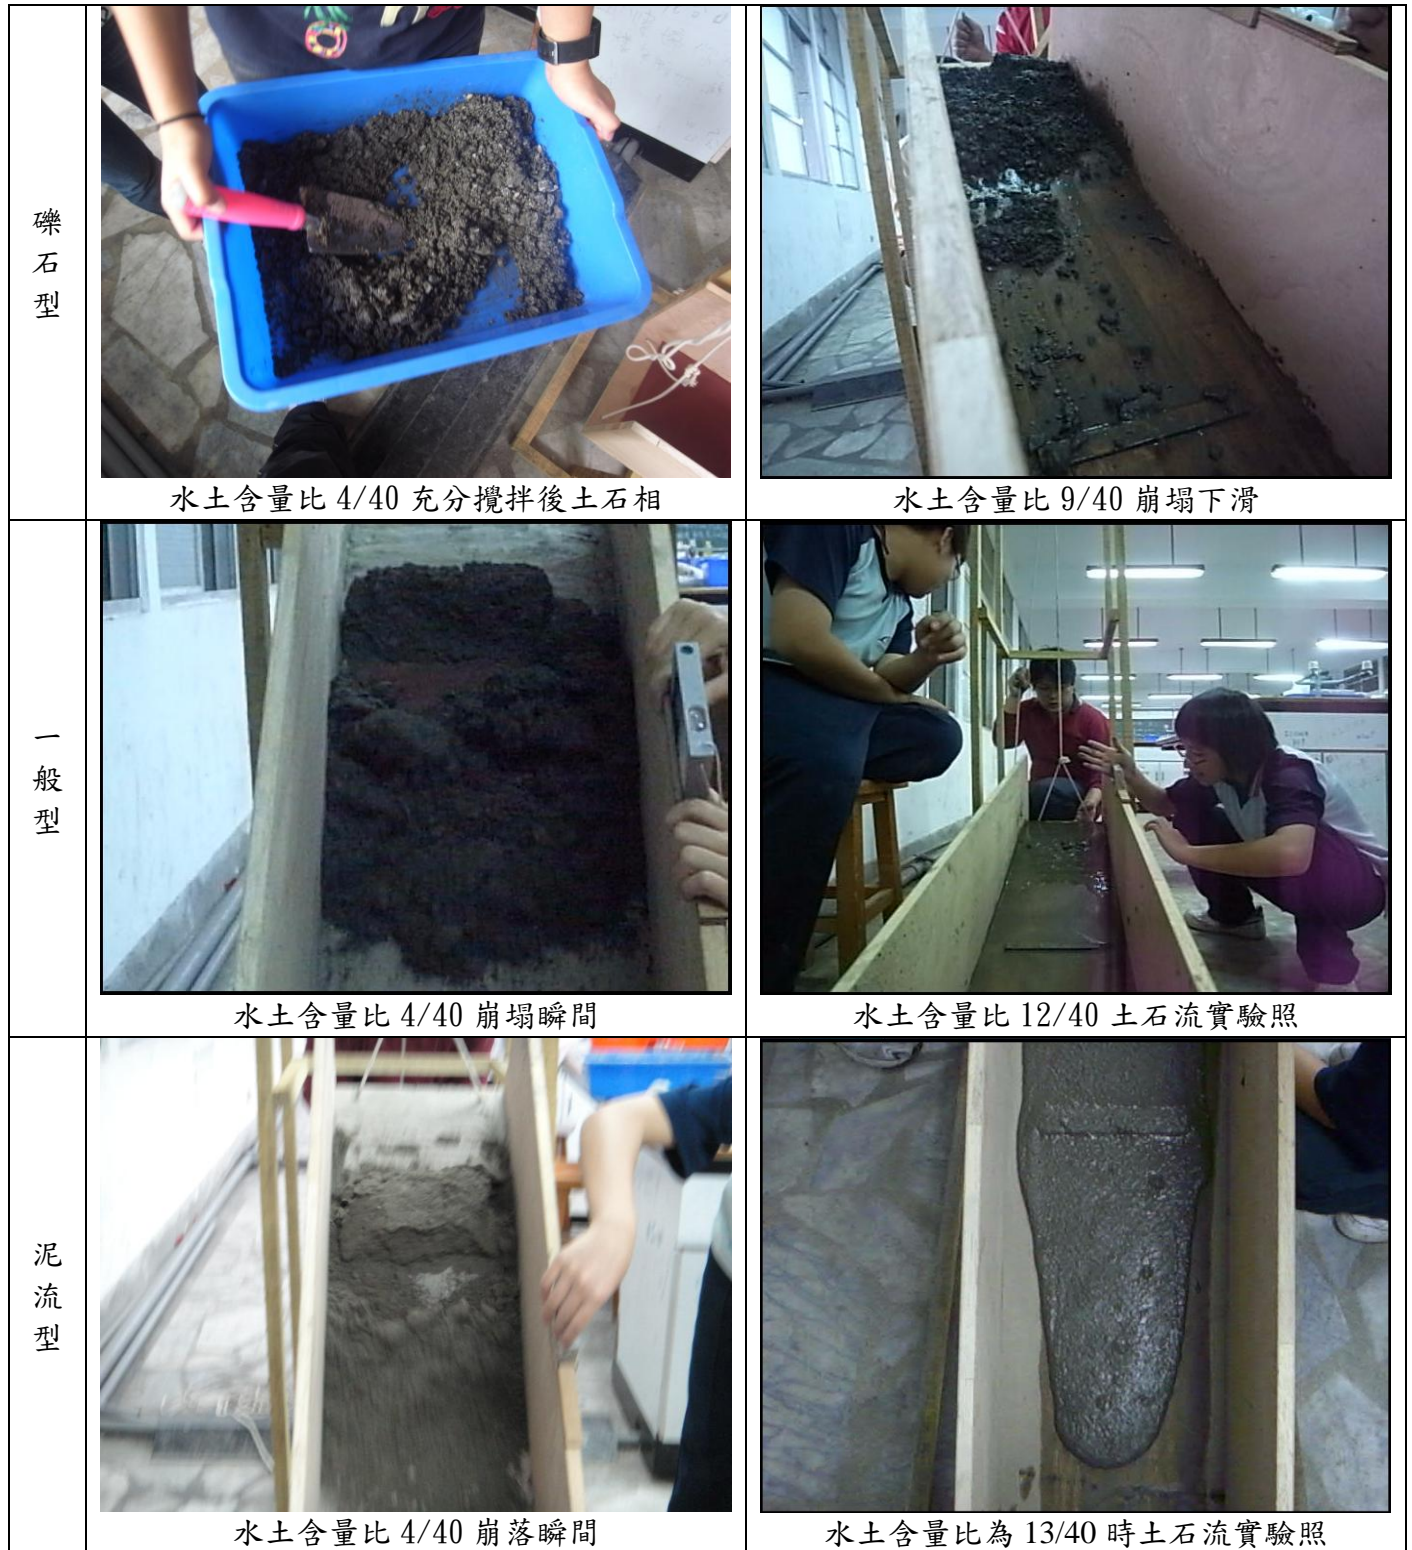
實驗 1、指標型土石流的含水量與發生區坡度實驗：

水土比 \ 發生區坡度	4/40	5/40	6/40	7/40	8/40	9/40	10/40	11/40	12/40	13/40
礫石型	38.0	39.0	40.0	40.0	40.0	40.0	※	※	※	※
一般型	42	45	49	62	65	44	39	28	24	16
泥流型	34.0	40.0	44.0	53.0	65.0	85.0	75.0	50.0	26.0	12.0

表三、指標型土石組成崩塌或發生區坡度與混合水量驗關係實驗數據

礫石型組成的吸水性差，加入 400cc 水後，置於實驗槽尚未傾斜，土石底部即有水滲出，加入水愈多底部滲水情形愈嚴重，實驗顯示不同水土含量比礫石型組成皆在 40° 左右出現崩落下滑的現象，顯示礫石型的土石吸水性差含水量並不因不同的混合水量大小而有明顯的差異，而崩落過程中皆可先觀察到實驗土體先產生龜裂再發生大規模崩落現象，整個實驗中無法觀察到土石的流動現象。由結果我們推測在發生區激發礫石型土石流動的主因在於流水的推力而非土石間的含水量，可進一步合理推測礫石型土石流的發生當是強降水後大量雨水快速匯集至堆滿土石材料的河床，在強大流水推力下產生，因此短時間內的累積雨量當是決定礫石型溪流是否會發生土石流主要指標。

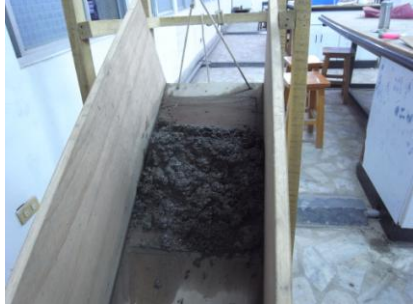
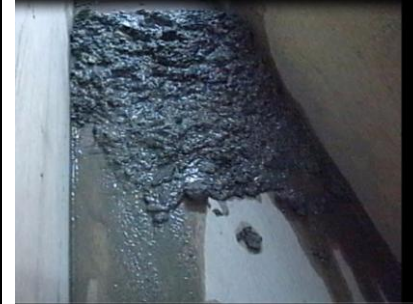
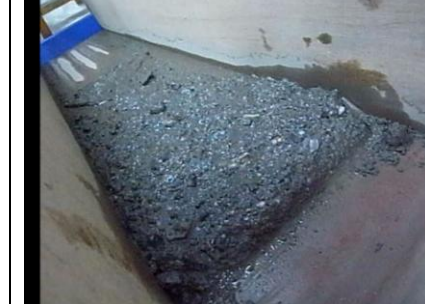
一般型

<p>澆入 700cc 水後土石狀況</p>

<p>澆入 900cc 水後土石狀況</p>

<p>澆入 1200cc 水後土石狀況</p>
泥流型

將 100cc 水量所澆灑時間及土石面積換算後，相當於約每小時 100 毫米的降雨量，如實驗 3 照片所示從開始淋水到加入 2400cc 的水礫石型土石幾乎沒什麼變化，直到改用燒杯緩慢持續淋入近 400cc 的水時才出現土石流。此結果與前面的分析推論相符，由於吸水性差所以前期降水影響不大，造成此類型土石流的主因在於瞬間的強降水；一般型土石當加水到 1200cc 時已出現表層土石的滑動現象但接下來並無明顯的改變，直到改以連續緩慢加入 200cc 的水時才出現土石流，顯示前期降水對一般型土石有一定程度的影響，但仍需有較大的降雨才能引發土石流；泥石流型土石在淋灑第 700cc 的水時即出現明顯的表面徑流，顯示泥石流型土石吸水性雖佳但因土體間隙較小，水量下滲過程所需時間較長，直到淋下第 1500cc 的水量時開始出現土石流，顯示前期降水對泥石流型土石的發生有著決定性的影響。

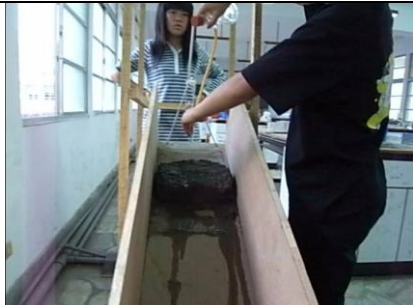
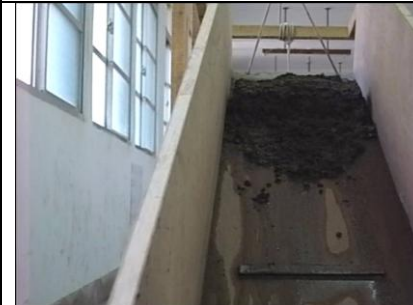
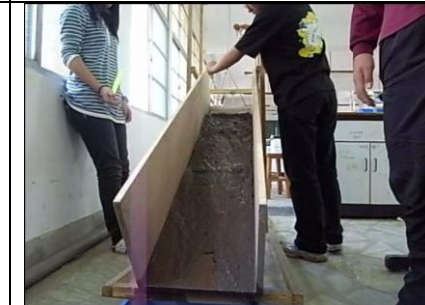
<p>澆入 700cc 水後土石狀況</p>

<p>澆入 1100cc 水後土石狀況</p>

<p>澆入 1500cc 水後出現土石流</p>

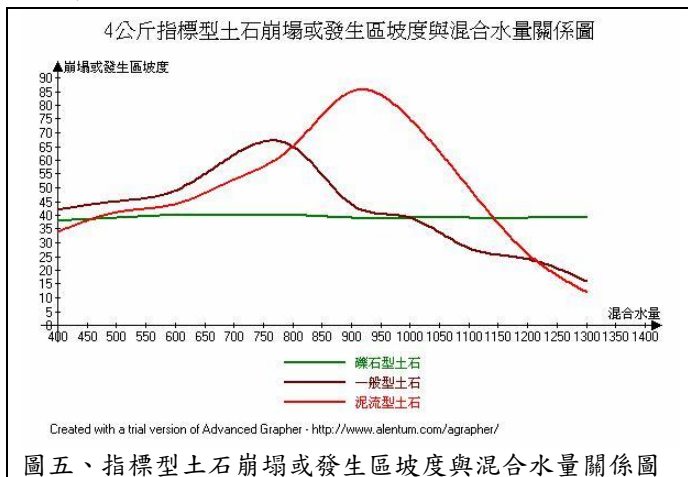
圖五、指標型土石崩塌或發生區坡度與混合水量關係圖

如前面的分析，圖五顯示礫石型在不同的混合水量中黏滯性與土石間摩擦力沒有明顯的變化，一般型及泥流型土石組成都出現當含水量達到某一程度後，土石間的黏滯力突然增加許多，隨著含水量增加黏滯性會達到最大值，此後土石間黏滯性與摩擦力會隨著混合水量開始減小，當含水量超過一臨界值後便開始出現土石流動現象，一旦開始發生土石流動現象後，發生區的坡度隨著含水量愈多而快速減小。圖形也顯示小粒徑土石含量愈多其飽和含水量愈大，一旦超過飽和含水量黏滯性稀釋速度也愈快。
