中華民國第 51 屆中小學科學展覽會

國小組 地球科學科

深層崩壞的祕密

學校名稱：臺南市新化區 薌拔國民小學

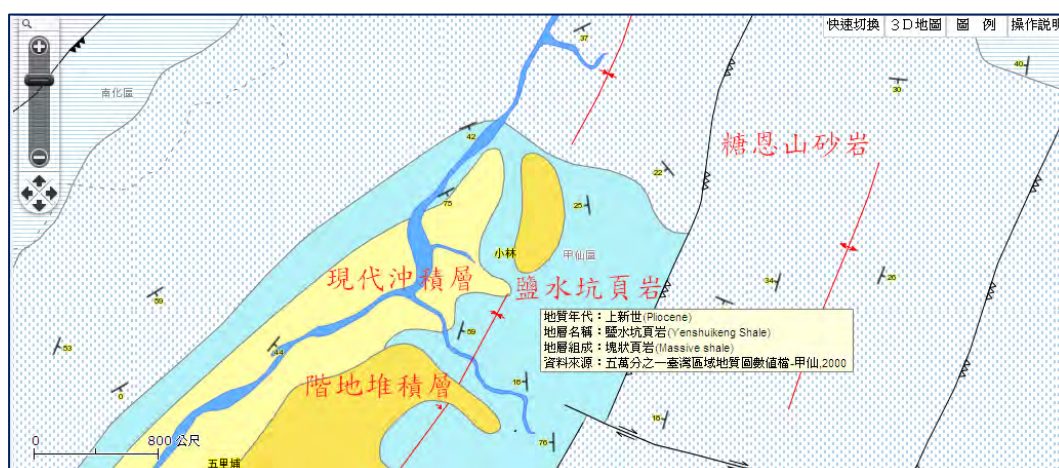
(二)我們也找了中央地質調查所的線上地質圖，想要看看獻肚山附近到底是什麼樣的地層，發現崩塌區主要為頁岩地層。(地層分佈如圖二)

圖二 中央地質調查所查到的獻肚山地質圖

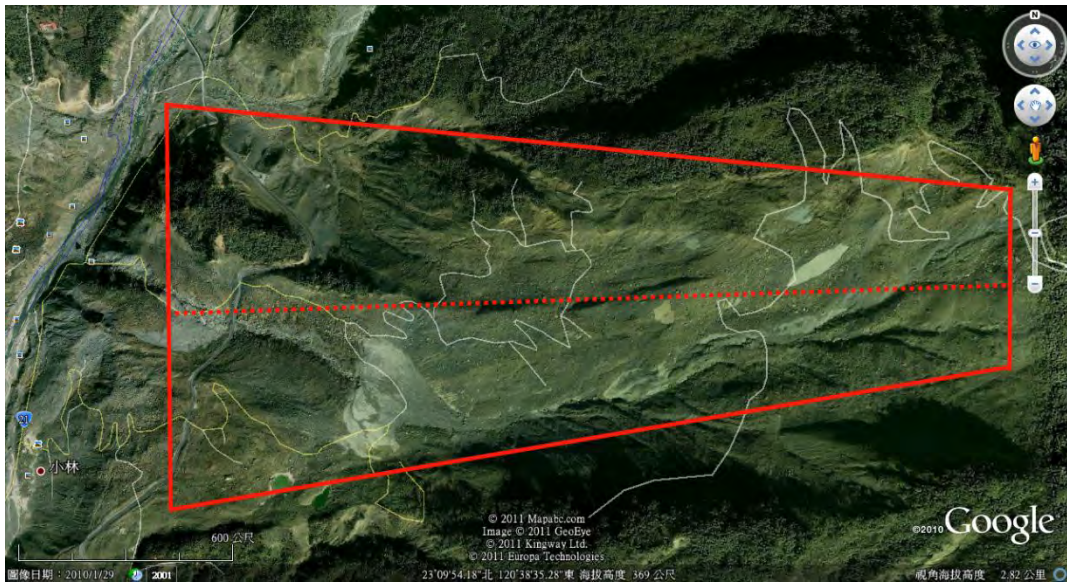
圖三 獻肚山衛星空照圖近似梯形可算出崩塌面積

獻肚山的崩塌區看起來很像梯形，於是我們把它的衛星圖(如圖三)印下來(A4 大小)，從比例尺算出它的上底、下底和高，面積計算列於下面：

新聞報導獻肚山的崩塌面積有 70 公頃，而我們算出約有 209 公頃，怎麼差異這麼大！經過大家的討論後，可能是下方的堆積區被我們多算了，但實際的崩塌範圍真的很大，我們一天來回只能走不到一半的距離！

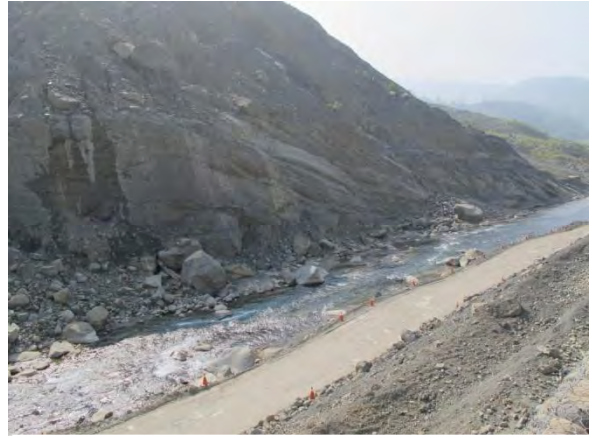
照片 2 旗山溪的河床可以見到比較平緩的砂岩層，這裡應該是傳說中小林向斜的軸部。

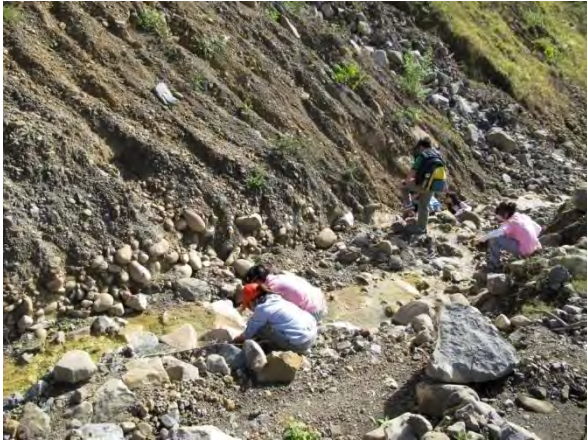
照片 5 獻肚山下的河階上有礫石堆積，是舊河道的證據。

從南側公路上山，可以發現舊的河階台地，有許多鵝卵石為證，上部已被獻肚山的落石覆蓋，我們終於知道這裡也曾是舊河流的路徑了。(如照片 5、6)

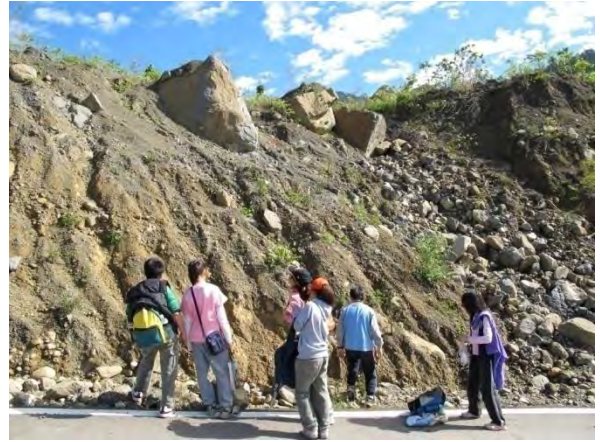
照片 6 舊河道的上面已被獻肚山的落石覆蓋了。

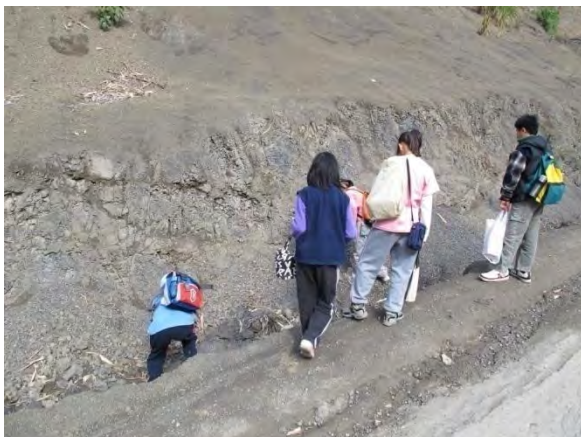
照片 7 獻肚山下道路入口處可以看到大片的鹽水坑頁岩層。

我們沿著馬路進入獻肚山，沿路幾乎都是頁岩，查地質圖應該是鹽水坑頁岩層。走上河階是岩石的主要堆積區，堆滿了砂岩和頁岩，頁岩幾乎已碎裂成小碎塊。(如照片 7、8)

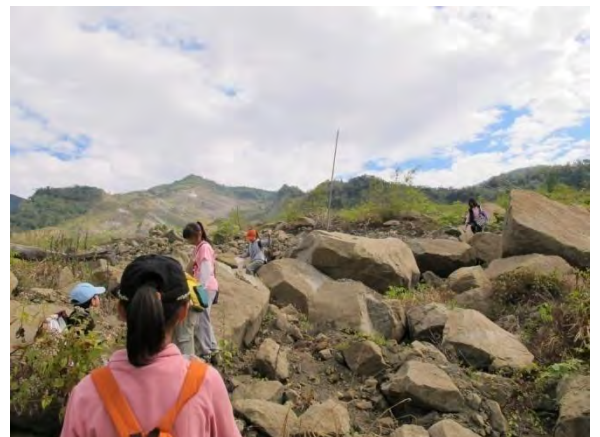
照片 8 階地堆積區堆滿了砂岩及頁岩碎塊。

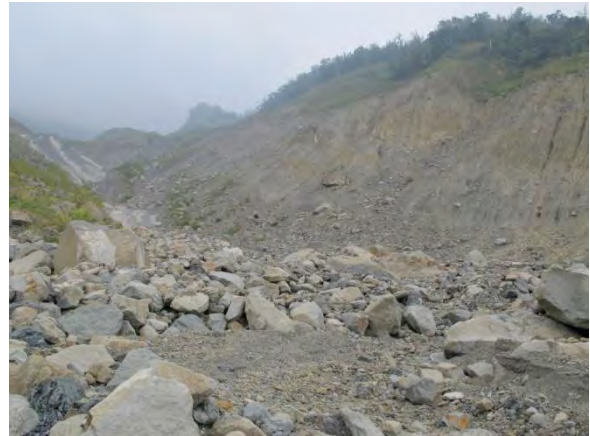
照片 10 獻肚山海拔約 600 公尺的地方可以看到頁岩覆蓋在砂岩層上，與地質圖上的記載不同。(地質圖為糖恩山砂

我們爬了大約 1.5 小時終於到了中段的小平原，看起來是一個沖積扇，右邊有一大片頁岩蓋在砂岩層上，與地質圖上面的記載有些不一樣，這裡再往上就是真正的崩塌區，是一個標準的順向坡，為了安全著想我們就不再繼續往上爬了。(如照片 9、10)

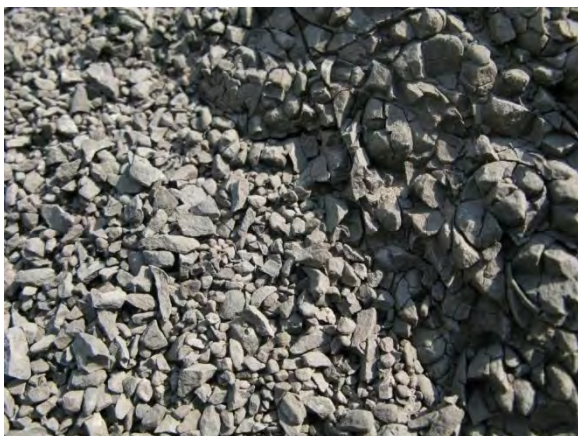
照片 11 頁岩風化碎成小顆粒

2. 經查閱維基百科，知道頁岩多形成於靜水的環境中，泥沙經過長時間的沉積，所以經常存在於湖泊、河流三角洲地帶，主要是由黏土沉積經壓力和溫度形成的岩石。另外，頁岩節理很發達，再加上透水性比較差，在大雨及太陽照射時，我們推測它應該很容易碎裂。(如照片 11~14)

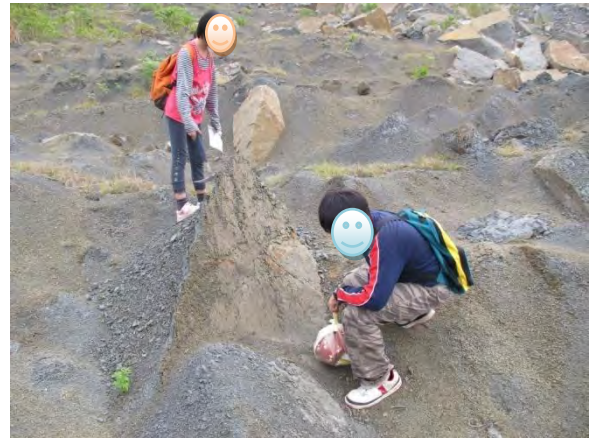
照片 14 獻肚山北側的地面頁岩幾乎全部風化成小碎塊

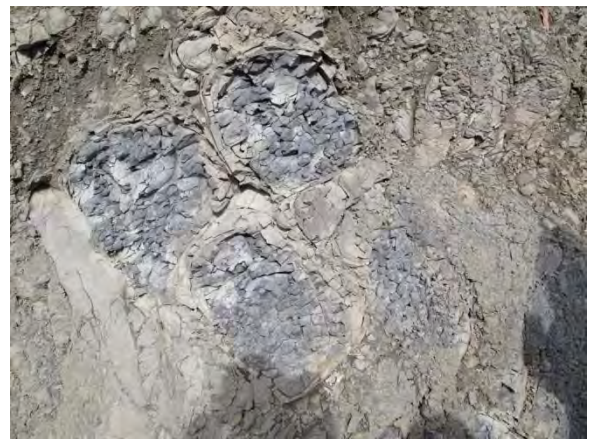
照片 16 獻肚山下段的球狀風化

球狀風化又稱為「洋蔥狀風化」，是受熱膨脹的結果，在獻肚山的下段及中段都可以見到頁岩層裡的球狀風化。一般在溫差很大的地方，溫度在白天升高，在晚間則急劇下降；岩石在日間受熱膨脹，在晚間冷卻收縮，好像從外向裡面施力，這個力量使外層的薄片特別容易剝落，推測：再加水氣的存在，會讓熱膨脹的效果更加強。(如照片 15、16)

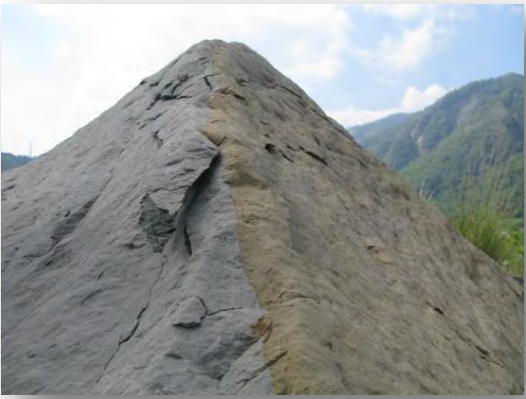
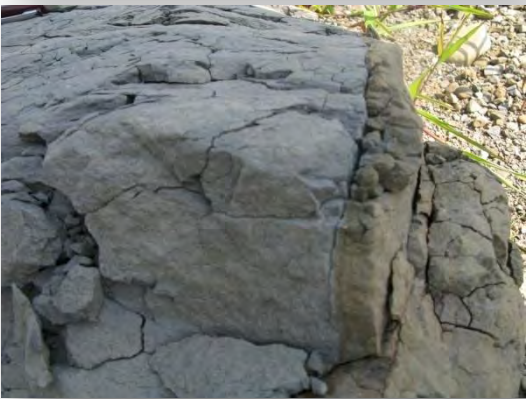
表 3 獻肚山頁岩在風吹日曬雨打之後的風化順序

順序和說明	頁岩的風化照片
NO.1 岩石因日曬雨淋，邊緣有膨脹現象，開始產生破裂。

NO.2 裂痕增加，雨水更容易滲入，可以看到一些碎塊。

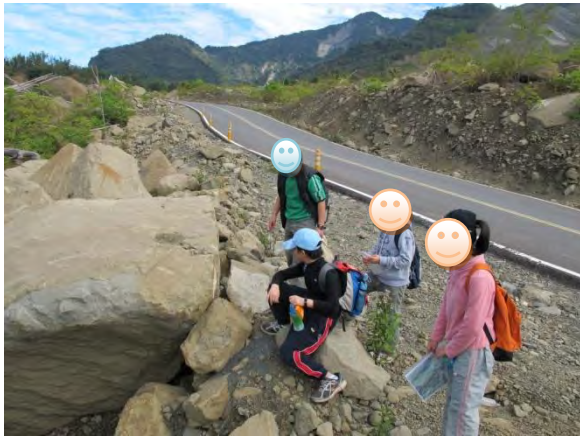
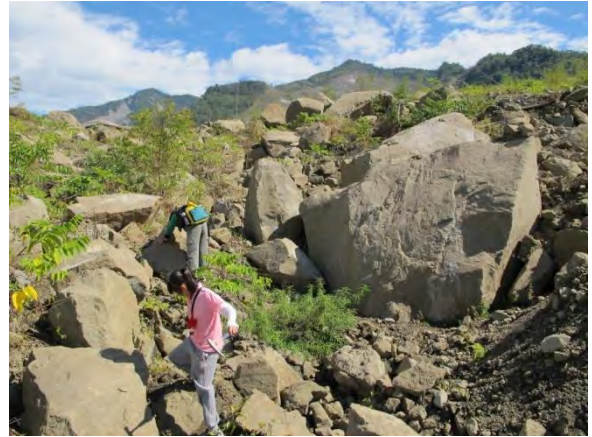
照片 17 獻肚山的砂岩崩坍數量及體型都很龐大。

照片 18 碎裂的砂岩塊多得讓人難以置信。

這裡的崩塌岩塊除了有頁岩外，也有許多砂岩碎塊，最大的砂岩塊幾乎有教室一半的大小，可以想像當時大山崩的恐怖景象。砂岩塊目前已暫時穩定下來，如果遇到大雨還是會有崩塌的危險。(如照片 17、18)

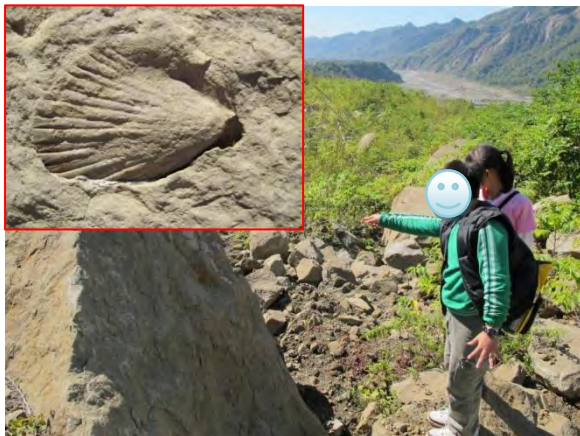
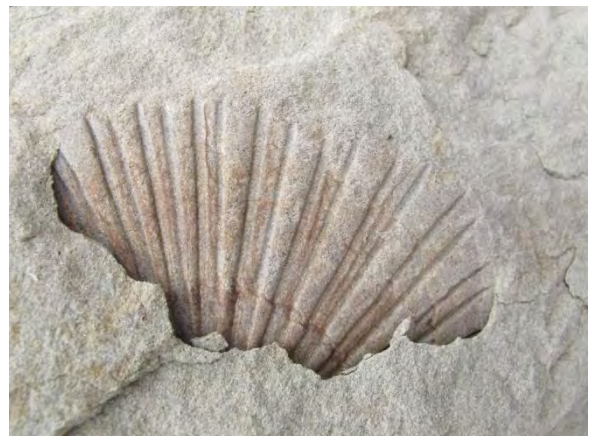
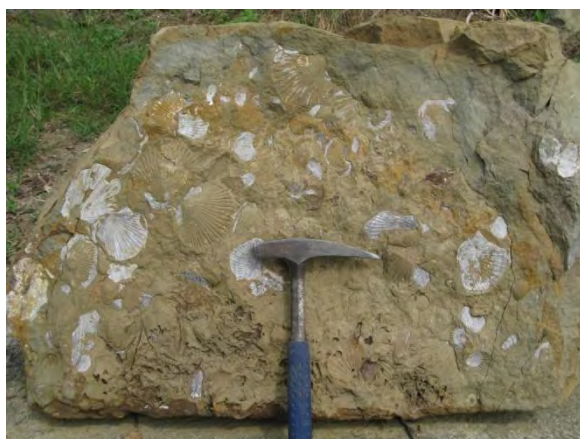
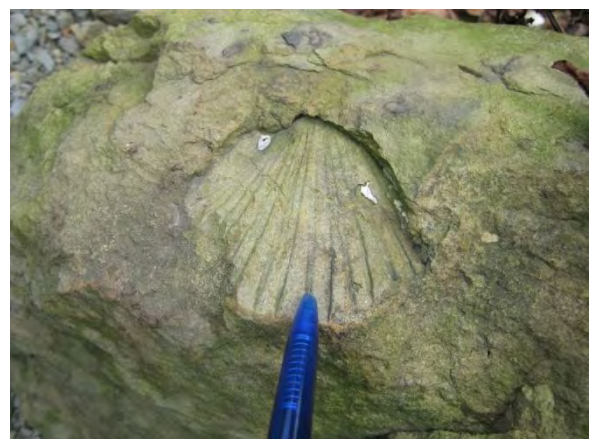
照片 19 砂岩層裡可以發現許多扇貝化石，是糖恩山砂岩的指標化石。

照片 20 糖恩山砂岩層裡的扇貝化石，條紋清晰可見。

照片 21 南化水庫東邊的砂岩層也有大量的扇貝化石密集層。

照片 22 旗山溪兩邊砂岩層裡的扇貝很類似，應該是屬於同一個地層。

最主要是發現數量龐大的扇貝化石，牠是糖恩山砂岩層的指標化石，在甲仙化石館有許多採自這個地層的標本。在旗山溪的另一邊南化水庫東邊也有類似的扇貝化石，地層都屬於糖恩山砂岩層。(如照片 19~22)

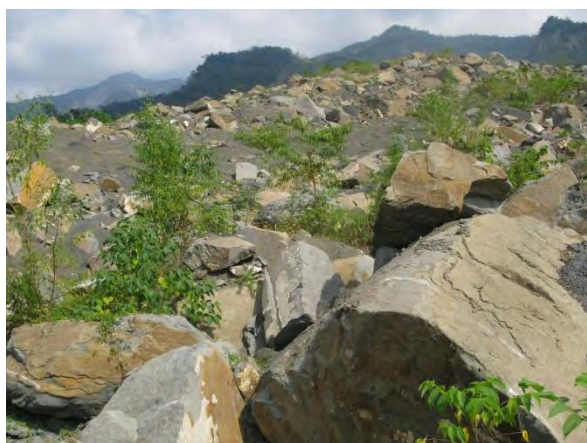
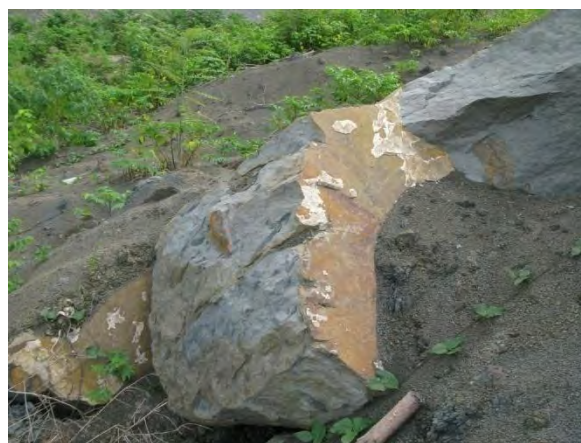
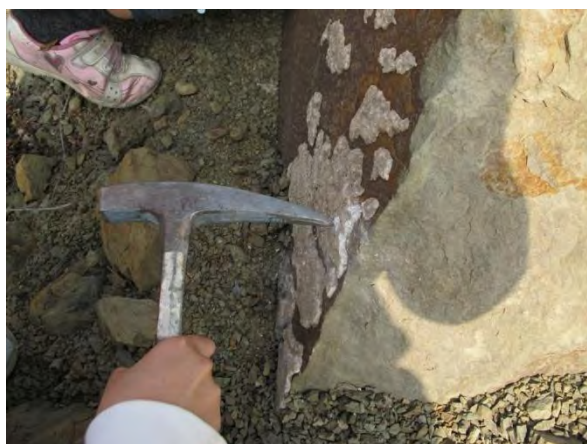
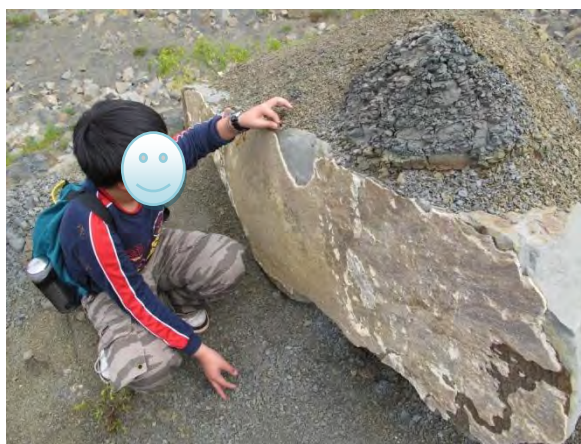
照片 23 岩塊上白色部分都是方解石岩脈。

照片 24 砂岩塊可以看到平行斷裂，中間充填許多方解石。

照片 25 砂岩塊上的方解石用鐵槌輕輕敲打就會掉下來。

照片 26 裂開的砂岩有一大片方解石結晶。

在獻肚山的中段堆積區有大量的斷裂岩塊，切割得很整齊，仔細觀察都是沿著方解石脈斷裂的。因硬度只有 3，所以可以用鐵鎚刻出痕跡，而且它是屬於碳酸鹽類礦物，很容易隨著地下水滲入岩層當中，慢慢產生結晶後就夾在岩層裂縫中。

中段的崩塌區應該是最主要的堆積區，搬運距離不遠，露出的方解石未被破壞，還可以看到許多完整的結晶，它很特別，所以很吸引我們喔！（如照片 23~26）

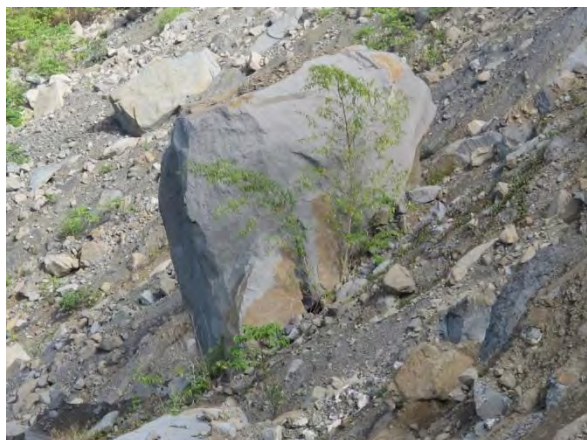
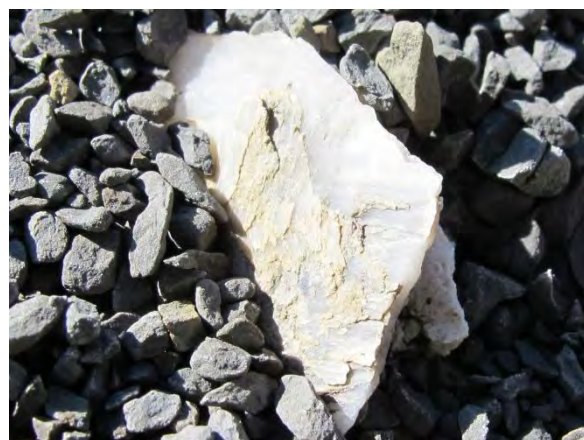
照片 27 下段的堆積區有砂岩和頁岩的大石塊，但已很難看到大片的方解石。

照片 28 頁岩碎屑堆積區可以檢到許多掉落的方解石。

堆積區的下段也是有不少塊狀的砂岩和頁岩，但是方解石大多已經掉落，能看到還黏在岩石上的方解石已經不多了，但是可以在獻肚山入口處的頁岩碎屑區檢到一些方解石。(如照片 27、28)

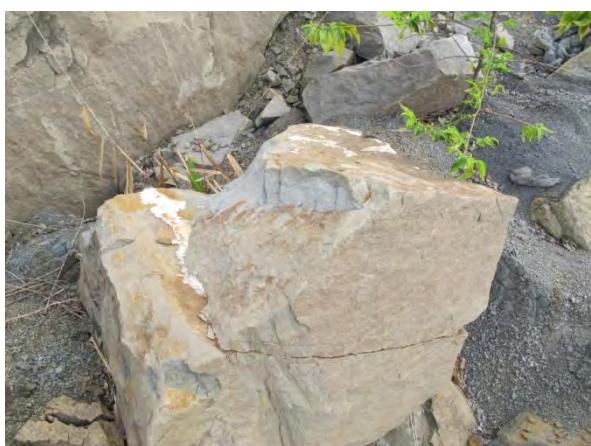
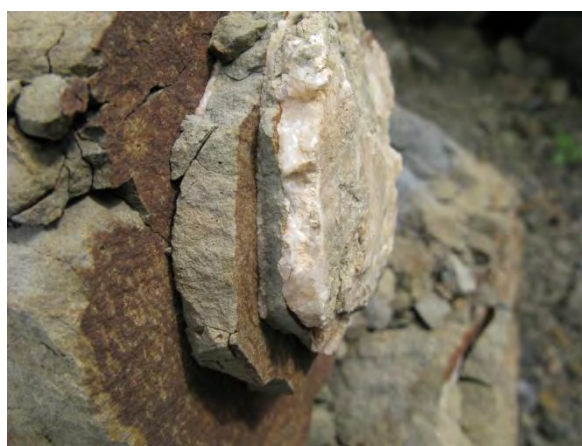
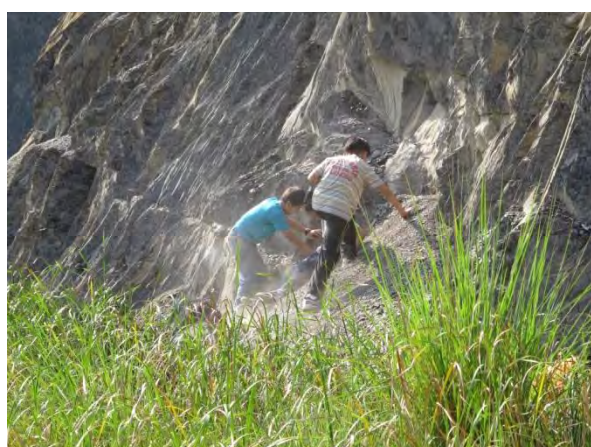
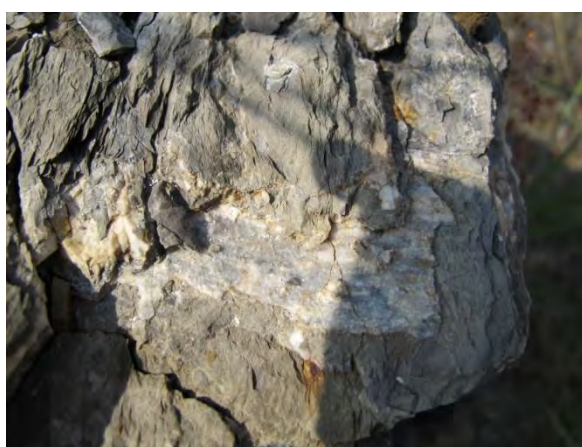
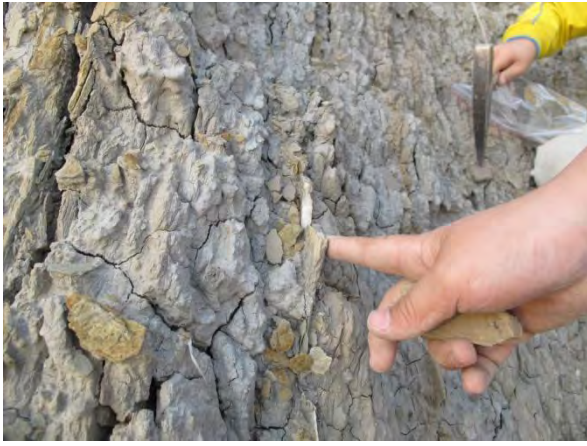
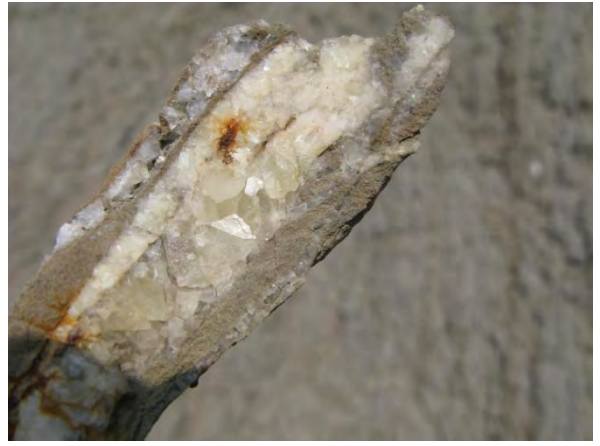
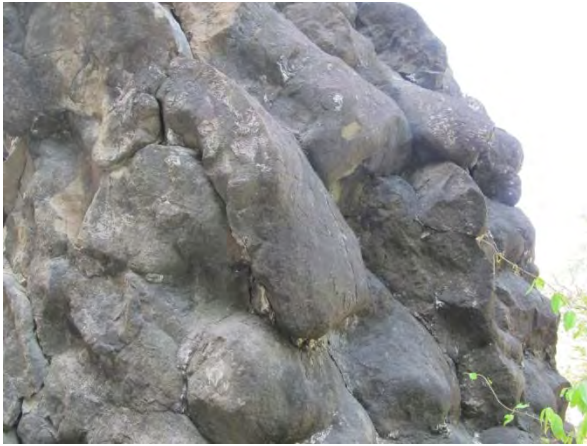
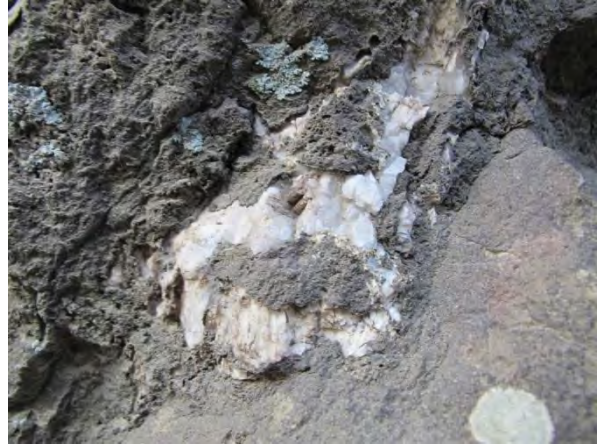
照片 29 方解石夾在頁岩裂縫當中。
地點：獻肚山

照片 30 方解石在砂岩夾層慢慢剝落。
地點：獻肚山

照片 31 長枝坑頁岩層(斷層)附近有
方解石夾層。
地點：六龜寶來河谷

照片 32 夾在頁岩層的鱗片狀方解石。
地點：六龜寶來河谷

照片 33 泥岩夾層裡的方解石。
地點：草山月世界

照片 34 具有玻璃光澤的方解石夾在
薄層砂岩的裂縫中。
地點：草山月世界

照片 35 枕狀熔岩也有裂縫可以充填
方解石。
地點：桃源高中檢查哨

照片 36 枕狀熔岩把方解石包起來了！
地點：桃源高中檢查哨

地點	岩層種類	發現的古生物種類	有無岩層斷裂情形
甲仙獻肚山	砂岩層(厚)、頁岩層(厚)	扇貝、生痕	有明顯裂縫
左鎮草山月世界	砂岩層(薄)、泥岩層(厚)	貝類化石	有部分裂縫
六龜寶來 河谷岩壁	砂岩層(薄)、頁岩層(厚)	未發現	有明顯裂縫
桃源 高中檢查哨	火成岩(枕狀熔岩)	未發現	有裂縫但不規則

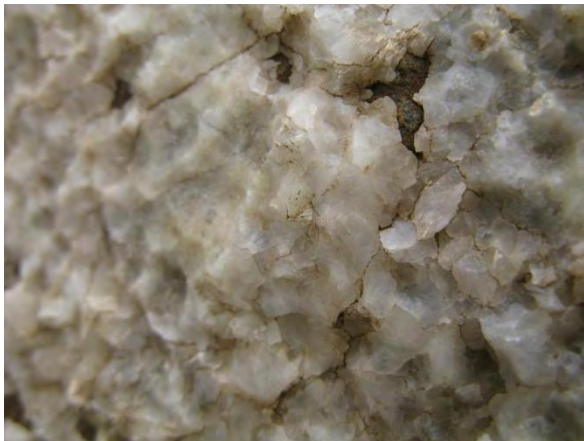
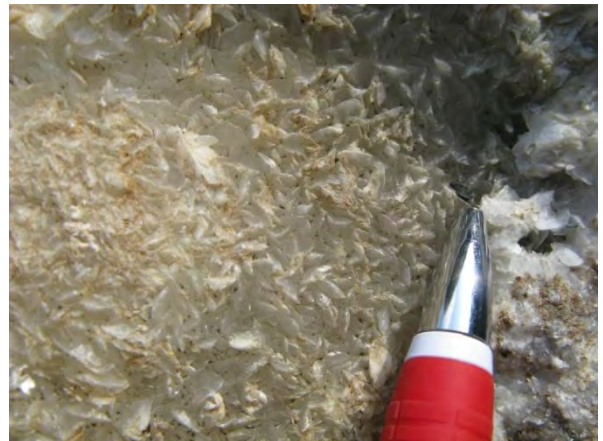
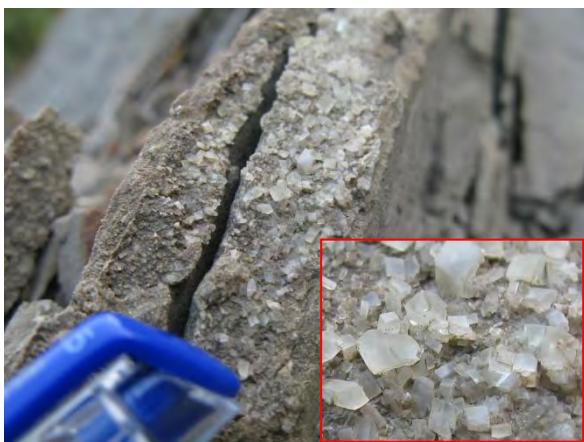
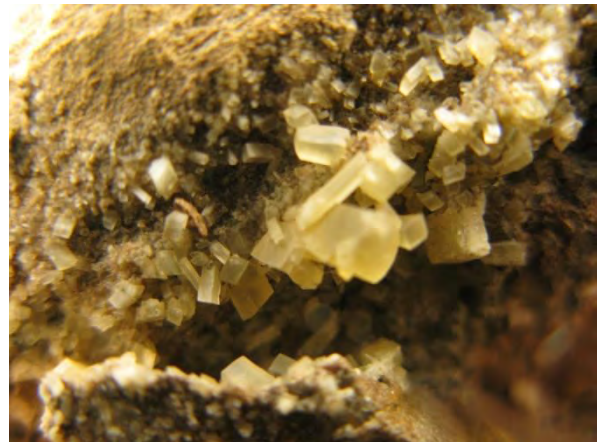
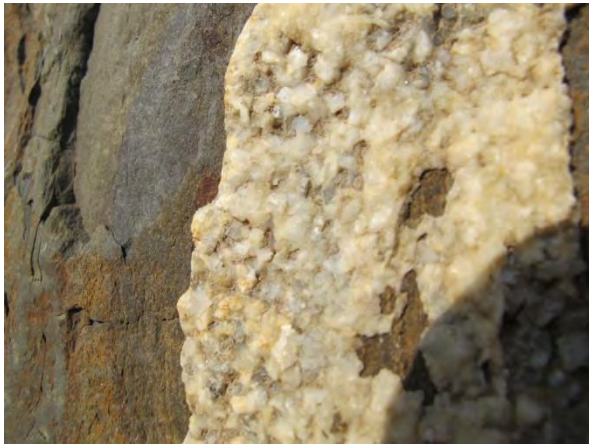
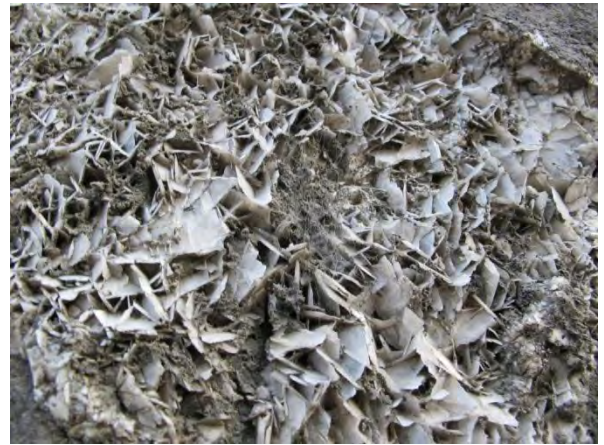
照片 37 獻肚山崩塌區的鱗片狀方解石。
(砂岩層或頁岩層裡)

照片 38 獻肚山南邊河谷的半透明雪花狀方解石。
(砂岩層裡)

照片 39 草山月世界的方解石屬於比較深海或遠岸的沉積，晶形很漂亮。
(泥岩層的薄層砂岩裡)

照片 40 草山月世界在溫度比較低的環境形成菱形的方解石。
(泥岩層的薄層砂岩裡)

照片 41 六龜寶來河谷有長枝坑層的雪花狀方解石，與獻肚山很相似。
(頁岩的夾層裡)

照片 42 桃源高中檢查哨附近有白色雪花狀的方解石，很漂亮！
(火成岩的夾層裡)

在獻肚山出現的方解石脈，我們多數是在砂岩層或頁岩層的裂縫發現的，這些方解石的附近有扇貝及生痕等，表示這裡的古環境是淺海或海灣的泥砂質海底，海水清澈及含鹽量較高的海水裡，形成的方解石部分來自海水，部分是來自化石被溶化，慢慢在岩石裂縫間形成結晶。

或近岸」變到「深海或遠岸」。因頁岩的組成成分是深海泥，顆粒比較細，當海洋環境很穩定時，較細的顆粒慢慢沉積就會變成頁岩。在獻肚山和六龜寶來所發現的方解石都是魚鱗狀，是不是與沉積的岩性或溫度有關，需要進一步研究。

在草山月世界看到的方解石有兩種型態，第一種是在泥岩層裡，遠看像破碎的瓷碗，近看是片狀的白色礦物，有摩擦的痕跡，應該有受過高壓高熱影響；第二種方解石是在泥岩層裡的薄層砂岩塊縫隙中生成，晶形呈菱形，查閱資料應該是在比較低溫的環境形成，晶形比較漂亮。

在桃園高中檢查哨附近的枕狀熔岩裡也發現了白白的礦物，我們用稀岩酸滴在白色礦物上，有起泡沫，所以它也是另一種晶形的方解石，在火成岩區的方解石一定受過高溫，結晶形狀也會不一樣。

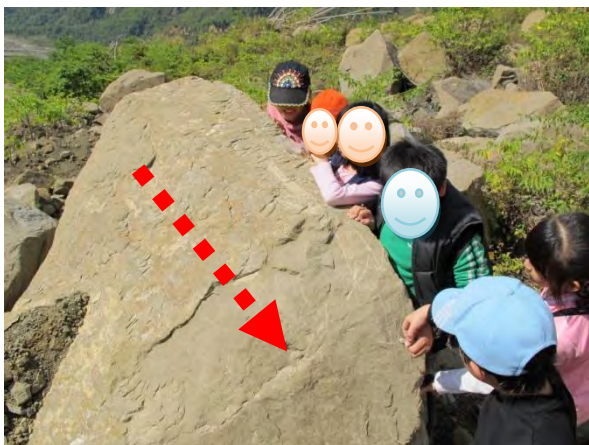
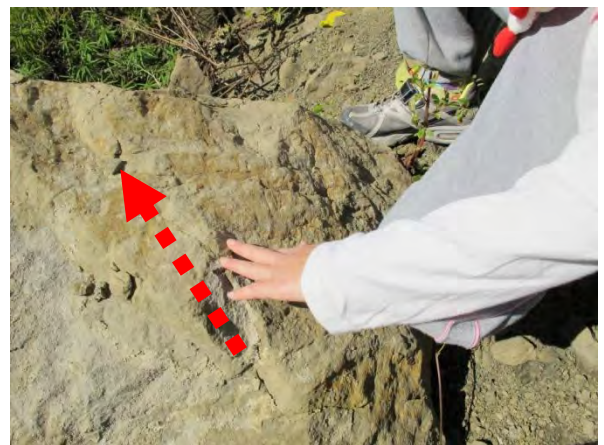
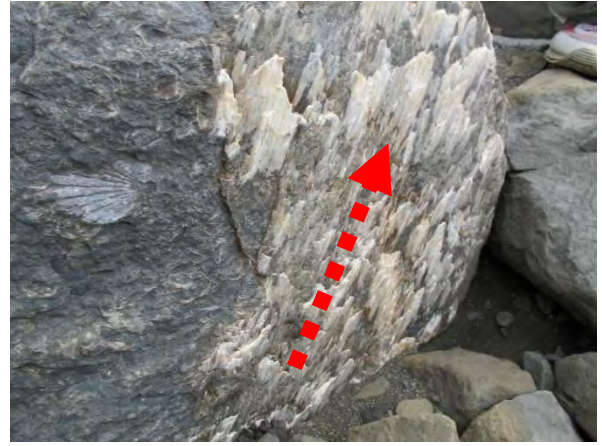
照片 43 我們在砂岩塊上面刻畫擦痕的錯動方向。(沒有方解石的擦痕)

照片 44 我們用手摸摸看，有一個方向比較平滑，相反的方向有刺刺的感覺。

照片 45 好大一片的岩石擦痕，大家來仔細研究一下。(有方解石的擦痕)

照片 46 方解石擦痕的左邊有扇貝化石喔！

我們在獻肚山所發現的岩石擦痕大概有兩種：第一種是沒有方解石的擦痕，要用手摸或者靠近一點看才會知道。第二種是有方解石的擦痕，比較容易分辨。(如照片 43~46)

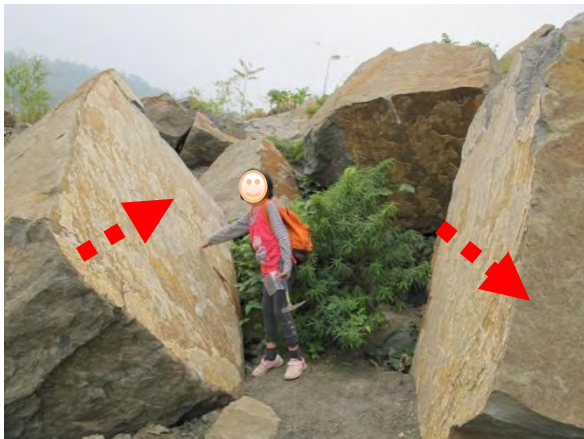
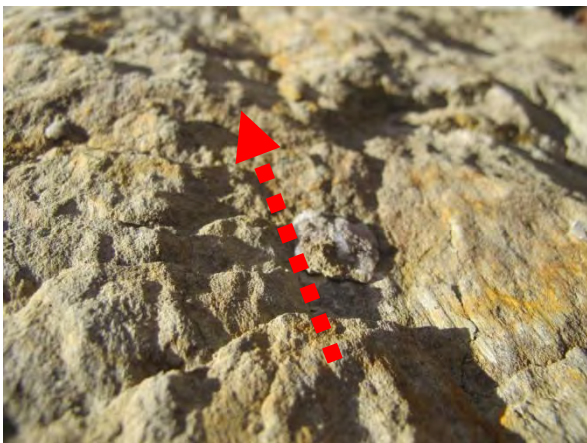
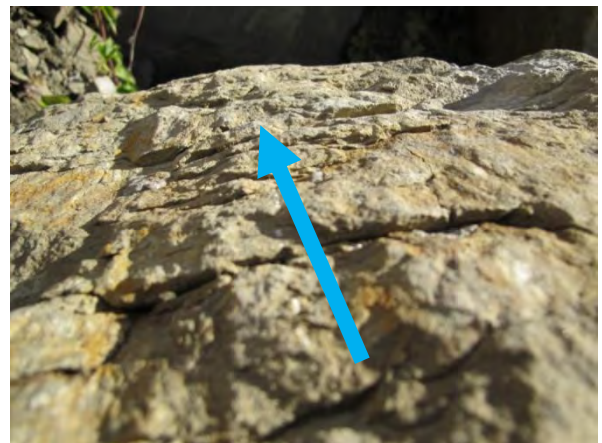
照片 47 我們發現原來的大岩塊錯開時的兩個反方向擦痕(機會很難得哦！)

照片 48 右側岩塊的擦痕方向其實就是照片 47 左側岩塊的運動方向。

照片 49 用手推發現比較光滑的方向是錯開時另一個岩石的運動方向。

照片 50 用手推發現有刺刺感覺的方向是本塊岩石的運動方向。

岩層斷裂後會產生摩擦，我們知道順著擦痕方向用手摸，感覺光滑的方向就表示另一面岩石的滑動方向。如果錯動裂開的兩塊岩石就在附近的話，就可以知道這兩塊岩石擦痕的方向是剛好相反的。(如照片 47~50)

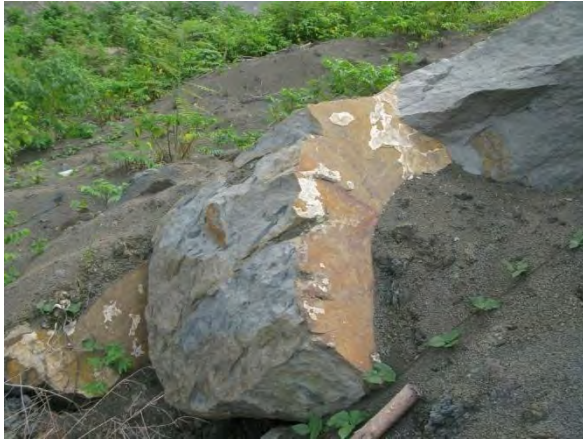
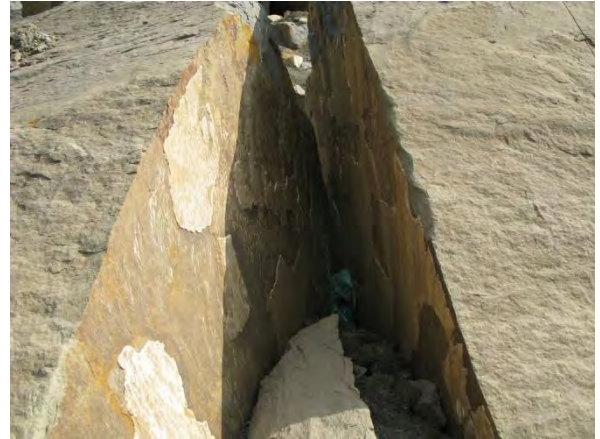
照片 51 沒完全裂開的方解石脈沒有發現擦痕發生，但也可能是斷層造成。

照片 52 剛裂開的方解石脈，有些沒發現有擦痕。

經過我們的尋找，發現只要方解石脈還沒裂開，都沒有找到擦痕的證據，但剛裂開的岩塊卻有兩種情況：有擦痕和沒有擦痕。(如照片 51、52)

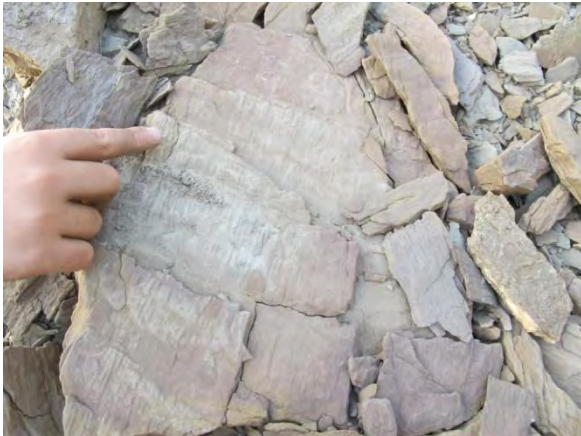
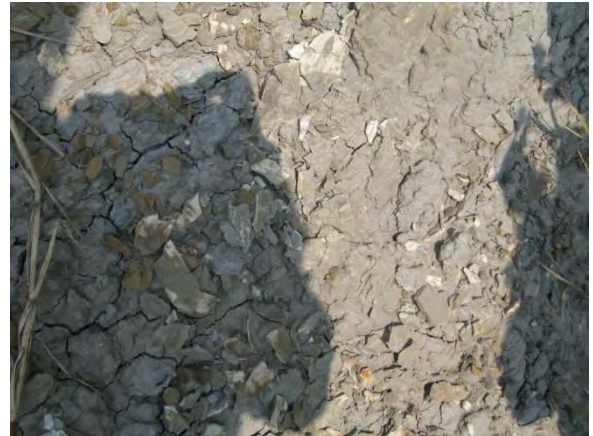
照片 53 草山月世界泥岩裡的薄層砂岩夾層有小斷層的擦痕。

照片 54 草山月世界泥岩裡的薄層砂岩夾層有小斷層的擦痕，也發現有方解石。

在草山月世界的野外調查，我們也發現一些斷層造成的擦痕，可能是岩性不一樣，災害規模也不一樣。因獻肚山在砂岩區和頁岩區，可能是岩性較堅硬，夾縫裡面的方解石相對脆弱，擦痕就非常明顯，也可能是斷層作用比較激烈！但是，草山月世界可能在泥岩區，泥岩在潮溼的時候比較軟滑、透水性差及黏稠狀，夾層裡的方解石相對比較堅硬，地層錯動時所

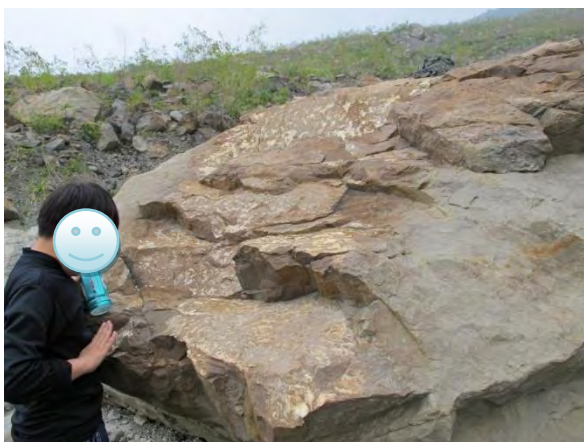
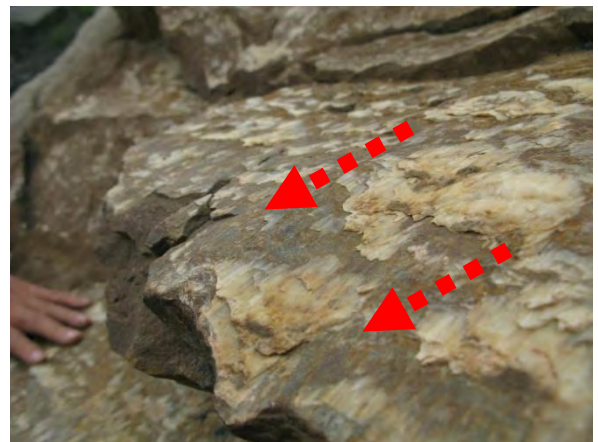
照片 55 從沒看過這麼奇怪的岩石擦痕。

照片 56 擦痕的平滑方向可以看出岩石錯動的力量有多巨大！

照片 57 同一岩塊卻有不同的擦痕方向，但主要方向都是往上或往下，但不在同一個平面上。

一般我們看到的岩石擦痕都是同一個方向，但是我們在獻肚山崩塌區的三角洲頂部，卻發現了一個從沒見過的奇特岩石擦痕，有多個方向(平滑的方向)，但主要為往上或往下，我們剛開始推測可能是岩石崩落造成，但事實上並非如此。為什麼呢？(如照片 55~57)

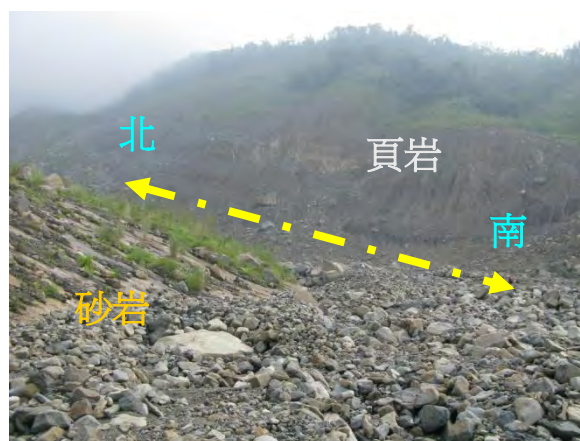
照片 58 五里埔斷層可能的方向。
(面向北邊拍攝的照片)

照片 58 甲仙斷層可能的方向。
(面向東邊拍攝的照片)

文獻上記載獻肚山有甲仙斷層和五里埔斷層經過，深層崩塌是不是與這兩條斷層有關係，從出現的許多岩石擦痕，多少可以看出一些答案，或許也可以從不同的岩石種類去判斷可能的斷層地點。(如照片 58、59)

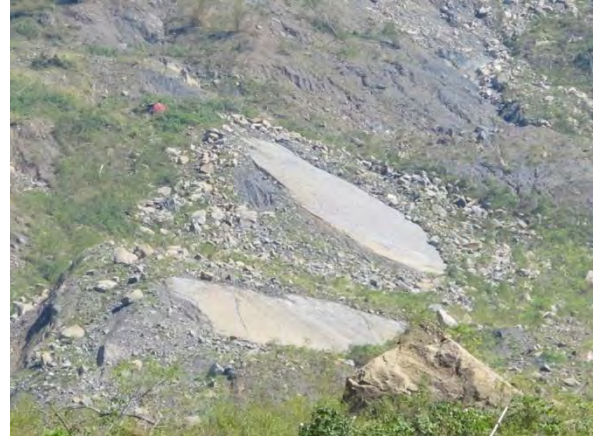
照片 61 獻肚山的順向坡地層層面。

照片 62 走進順向坡尋找它的秘密。

照片 63 順向坡上的三道瀑布。

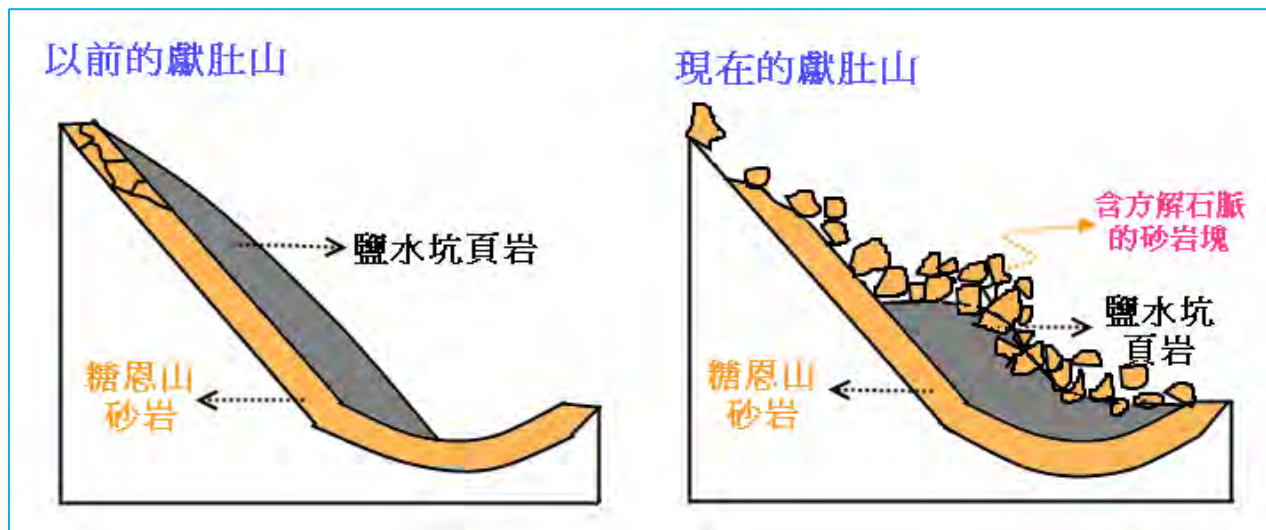
- 一、方解石是地球上一種分布很廣的礦物之一，在獻肚山的頁岩層和砂岩層裡也不例外，但是地層會因為方解石脈數量很多，而造成嚴重破壞的，在我們的戶外研究活動中，也是很少看到的奇妙現象。研究發現它的主要原因除了斷層外，可能是獻肚山上的頁岩層先大量崩壞，後來比較下面的破碎砂岩層因方解石脈硬度較低，所以才會有這麼嚴重的深層崩壞。(如圖七)

圖七 獻肚山深層崩壞的過程
