中華民國第 51 屆中小學科學展覽會 作品說明書

這是我們喝的水嗎？！

關鍵詞：生態工法、濁度

東引島面積僅 3.8 平方公里，東湧水庫的蓄水是我們賴以維生的珍貴資源，卻面臨水庫優養化與集水區內的民生廢水汙染問題。若能使用生態工法，重建集水區與溼地，便可利用植物特性改善集水區環境，達到改善水質的目標，提升當地軍民的飲用水品質。

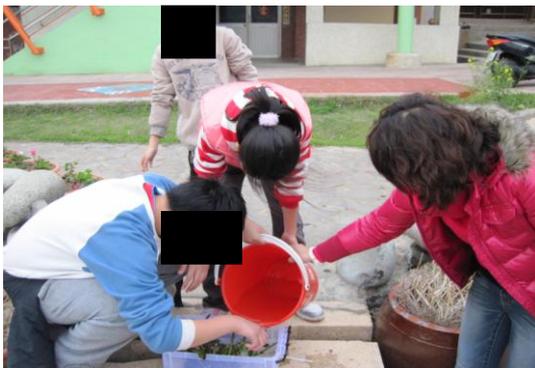
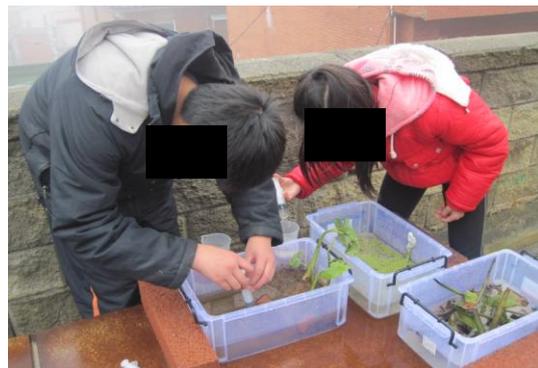
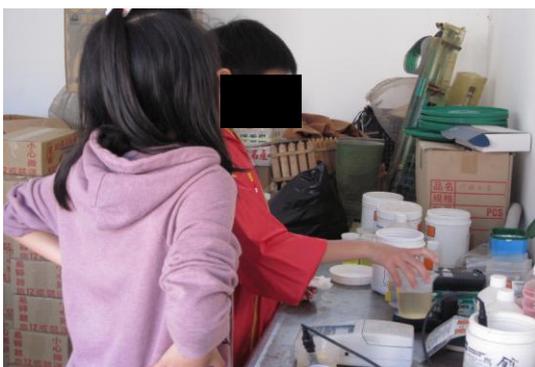
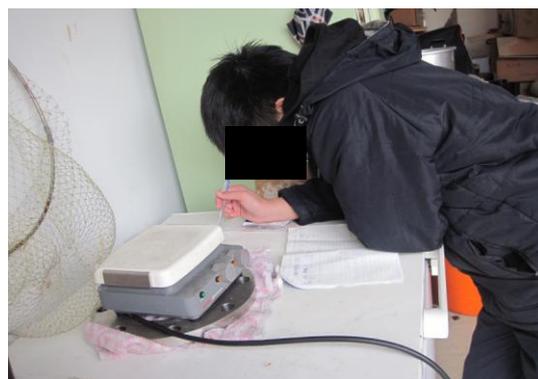
濁度檢測儀	總溶解固體量檢測儀	餘氯檢測儀	pH 檢測劑

<p>▲濁度的來源包括黏粒、矽粒、細微有機物、浮游生物或微生物等，濁度高會影響水體外觀，進而影響沉水性植物的光合作用。濁度測定可由濁度計，利用光線入射水體時被散射的程度量測。</p>	<p>▲在水中溶解的固體物質總量，包括溶解性碳酸氫離子、氯鹽、硫酸鹽、鈣、鎂、鈉與鉀等；揮發及非揮發性固體。其濃度會影響飲用水之可口度。</p>	<p>▲餘氯為水經加氯或氯化物作消毒處理後，仍存在之有效剩餘氯量，容許範圍是 0.2-1.0mg/L，過低無法抑菌，過高也有害。</p>	<p>▲在需檢測的水樣品中投入藥劑，依據顏色變化，判定水的 pH 值。</p>
塑膠 pp 箱養殖槽 (36cm*22cm*15cm)	針筒、塑膠軟管	200 塑膠量杯	水桶、繩子、保鮮膜

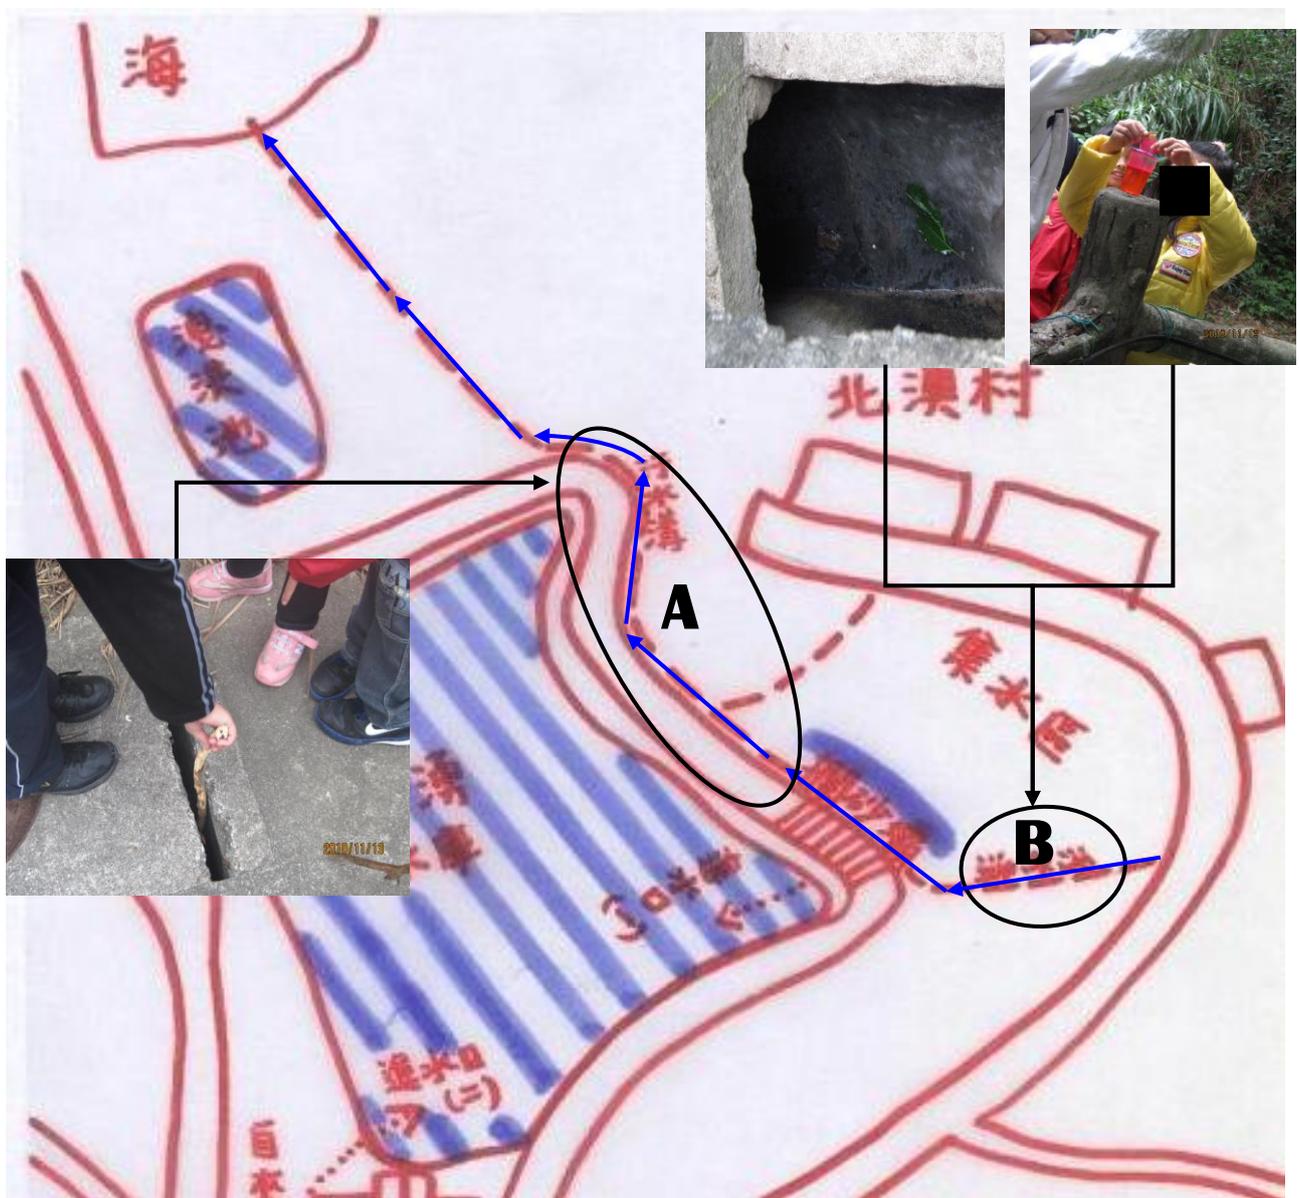
圖(二)

我們很擔心攔砂壩旁的污水溝是否有汙水(或部分)流入水庫，因此做了汙水流向的實驗，說明

1.A 區：用長樹枝測量水溝深度(約 1 公尺)，並由氣味和樹枝頂端沾附的污物推測，攔砂壩左右側兩條污水溝，沿著水庫步道和山邊，排向北澳口海岸。

2.B 區：(1) 樹葉上做記號，觀察是否從攔砂壩下的出水口(與實驗點距離五公尺)直接流入水庫，以及是否會在海邊排水口找到編號的樹葉。

(2) 在污水溝中持續倒入食用紅色色素(紅花米)，觀察是否從攔砂壩下的出水口(與實驗點距離五公尺)直接流入水庫。

雖然由觀察與實驗中得知惡臭廢水並未直接(全部)流入水庫，但是攔砂壩左右兩側污水溝就在集水區內且未加蓋，在大雨時污水依舊會溢滿而出。另外，沿山邊而走的排水溝是水庫剛建成之時就完成的水泥溝槽，也有滲漏汗水之虞。

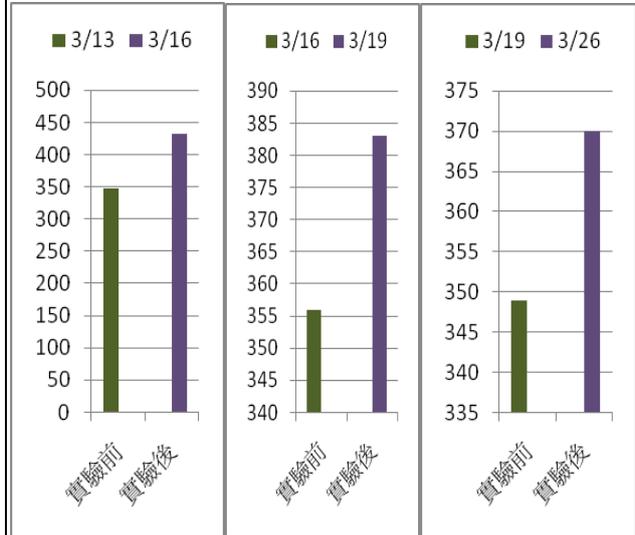
圖八：浮萍的總固體物降低成效示意圖。

由上表得知，呈現上升的數值，可能為實驗循環的時間太短，植物還來不及起作用。
