中華民國第 52 屆中小學科學展覽會  
作品說明書

東港溪流域水濁度曝「光」了！

學校名稱：屏東縣立東興國民小學

關鍵詞：東港溪流域、光伏特數、水濁度

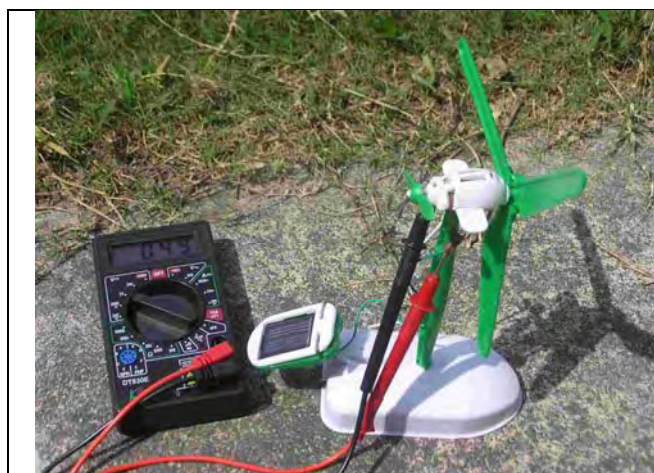
圖 1. 主任的太陽能風車玩具發電測試

開始探究科展題目時，計畫做「彩虹的鏡頭」，想利用光的三原色來解析動畫「光柵」的問題，但一直找不到相關的理論資料。後來改變想法要做「彩虹蛋」，卻因為天然色素要滷進生蛋裡，耗時又一直找不到好方法，是有些沮喪！就在徬徨之際，發現西瓜主任桌上有一個太陽能風車的科學玩具，在好奇心的驅動下，我們問主任這風車能動嗎？主任隨即展示陽光下轉動的風車，風車拿到影子下方，風車就停了。我們追問：「怎樣可以知道它的發電量？」於是主任拿出三用電表的正負極接觸太陽能光板，發現不一樣的光源，三用電表顯現的數字就不一樣。這讓我們想到學校生態池綠色池水是否可經由光的穿透量而瞭解池水的特性（有多髒）？這想法開啓我們對東港溪流域水體透光度研究計畫！請見圖 1、圖 2 的發現。

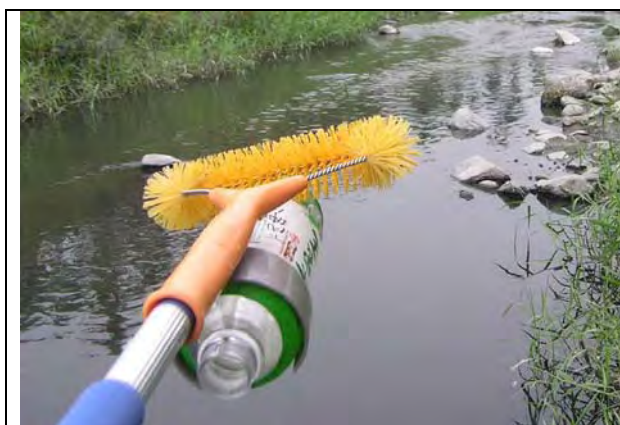
圖 5. 取水器樣貌 (取 20cm 深的水)

為能依據研究所設定取水標準，及應付不同水域沿岸的地形，我們購買一隻伸縮的鋁棒刷，在刷把前頭塑膠圓柄中央鎖上「直徑 6cm 切掉 1.5cm 圓周、長 4cm 塑膠管」，用以夾住 600cc 保特瓶，也可旋轉。如此可將鋁棒伸入水中 20cm 處採集水體；如果要採集 80cm 深度的水，只要將保特瓶口用棉繩綁住，瓶口朝下向水面推送到鋁棒標示的深度，在將棉繩上拉讓瓶口朝上即可收集到 80cm 深度的水體樣本，成品如圖 5、圖 6。

在規劃取水地點之初，本研究利用 Google Map 配合東港河流域概況圖進行搜尋，此舉花了不少時間。等所有地點確認後大量收集保特瓶，並將其洗乾淨，分批分期趕赴現場取水。但每一取水地點的狀況不一，有的地方下去並不容易，有些地方車輛不可及，尚須走上一段路才行，有些地方雜草叢生，有些地方必須踏上河岸竹筏才能取到水，而且有沙岸、石塊組成的斜坡河岸、有斜坡頗大的混凝土河岸、有垂直混凝土河岸等充滿各式的可能危險。取水過程有部分同學腳扭傷、膝蓋因滑倒而刮傷、腿被含羞草刺傷等，確實付出不少代價。還好我們設計了方便好用的「取水器」，它能伸長到 250cm，也能縮短到 80cm，它能利用旋轉水瓶的方法採集不一樣深度水樣本，因此，解決了不少取水地形的困擾。

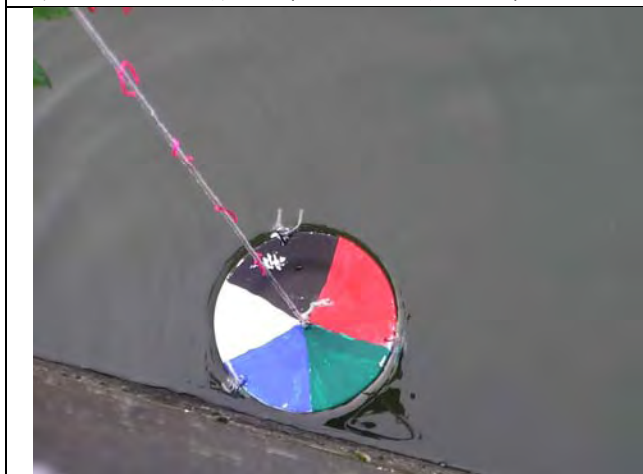
圖 7. 即將下水測試的光三原色沙奇盤

用直徑 15cm 白色美耐米淺盤，將圓畫成五等分後，分別塗上黑色、紅色、綠色、藍色壓克力顏料，並保留一份白色，就成為光三原色沙奇盤。為了讓沙奇盤可以沈入水中，三等分圓周旁鑽孔，綁上三個直徑 1.5cm 厚 1cm 的螺帽，並在圓心處拴上一個有孔螺絲釘，接著綁上 500cm 的粗棉繩，然後從繩頭開始每格 20cm 綁一條紅繩，一直到 300cm 處即大功告成。綁紅繩的目的在於方便計算透視度的深度。成品如圖 7、圖 8。

本研究根據幾項差異較大的取樣地點，用「光三原色沙奇盤」進行水體透視度檢測，摘錄五個採樣點的「光伏特數」與「透視度」進行比較。從表 2 可知「光伏特數」越大，光三原色沙奇盤的「透視度」值就越大。也就是當水體的濁度越小，用光三原色沙奇盤測出的「透視度」值就越大。

此實驗，除能證實「光三原色沙奇盤」與「沙奇盤」有相同的功能外，我們還發現使用「光三原色沙奇盤」時，在水中光三原色會漸層的消失，最早不見的顏色是黑色和藍色，接著綠色，最後不見的是紅色和白色。這和可見光的波長有關嗎？

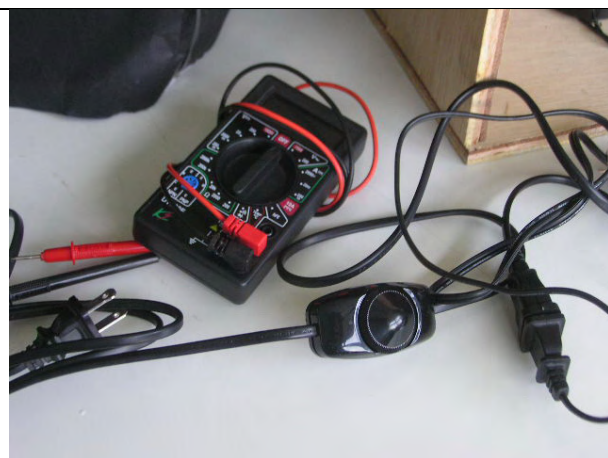
圖 20. 實驗用調光器與三用電表

- （1）將 100W 燈泡換成 250W 燈泡，利用調光器將每次實驗時的太陽能光板的發電電壓定量在 1.000V 的光伏特數。
- （2）三用電表的調整鈕轉到 2V 可偵測範圍，這可顯現太陽能光板發電電壓至小數第三位，有利於顯示水體「光伏特數」微小的差異量。
- （3）擴大光的阻礙量，每次檢測水體改成 200cc 的水量。
- （4）採用校準策略：固定使用一個僅作為校正的燒杯，每次開啓電源時，都將此校準燒杯放置偵測位置，光調至 1.000V 發電量後關燈。放上檢測樣本時再開燈並在一分鐘內讀取最低的「光伏特數」數值。此法雖然可有效檢測出千分一的差異值，但我們「懷疑」一分鐘以內最低值的意義，

3. 三用電表電壓範圍：因為玩具太陽能光板發電量小，因此三用電表需轉到 2.0V 為最高值區間，此可檢測到微伏特（0.001V）的差異值，此可提高樣本間的差異量。
