中華民國第 54 屆中小學科學展覽會 作品說明書

汽車引擎冷卻系統過熱偵測保護裝置

學校名稱：國立臺東專科學校附設高職部

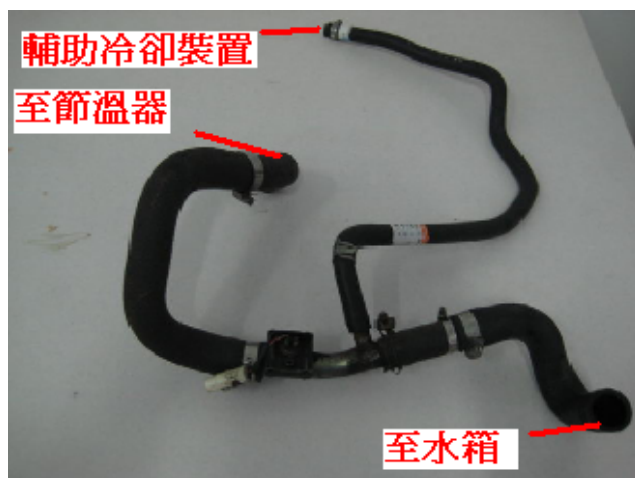
圖 4 三通下水管

為將冷卻液引導至本實驗設計之輔助冷卻系統，需要在接在水箱冷卻液的出口端和節溫器冷卻液的進入端外，裝置一個三通管於下水管，此第三通道的設計是作為旁通路徑，將冷卻液引導至輔助冷卻裝置。(見圖 4、圖 5)

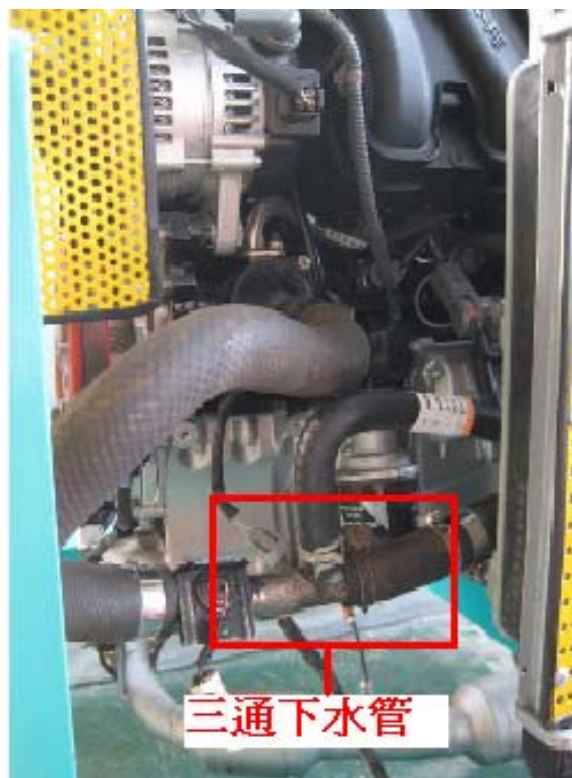
圖 5 三通下水管裝置位置

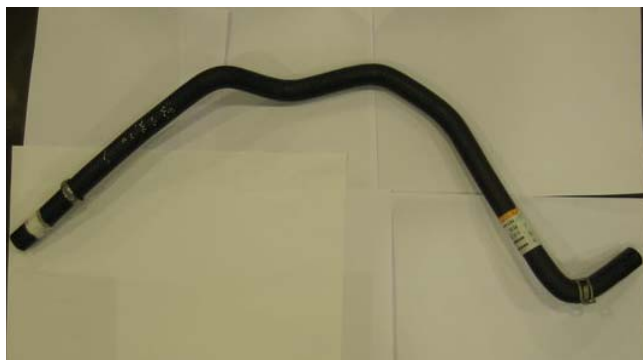
圖 6 橡膠熱水管

引擎與水箱的空間相當狹小，且沒有相同的熱水管可配合新系統。在設計一個旁通管路時，需配合現有的空間自行調整水管的彎曲度與長度，加工裁切適當尺寸的橡膠熱水管及金屬熱水管，以接段的方式來配合輔助散熱器的位置完成接管。加工裁接過程如圖 6、圖 7 所示，完成後位置圖如圖 8 所示。

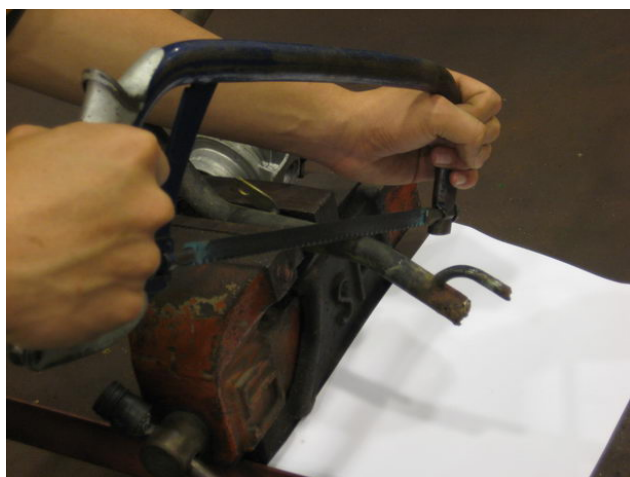
圖 7 金屬熱水管裁切

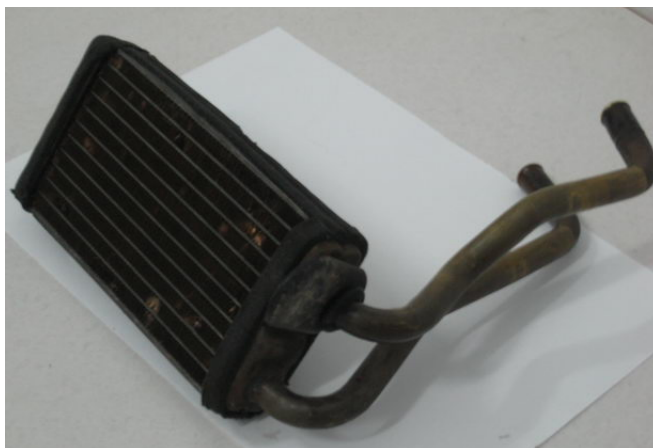
圖 9 散熱水箱

此系統定位為輔助散熱，散熱水箱尺寸不能過大。汽車暖氣水箱的散熱原理與汽車冷卻水箱相同且體積不大，管路尺寸又剛好。因此，可以直接加裝至實驗用引擎旁的位置進行熱交換，見圖 9。

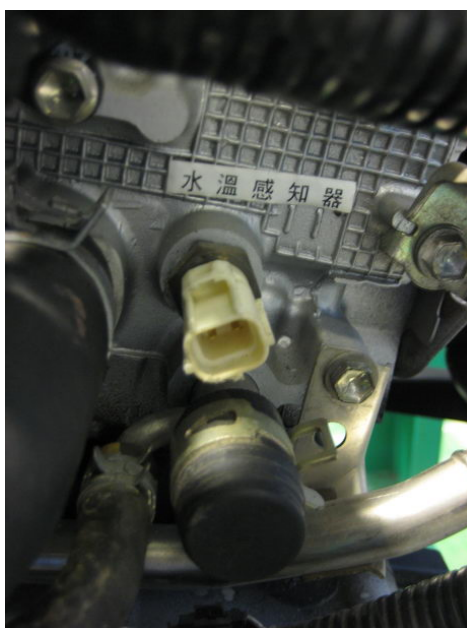
圖 11 水溫感知器

感知器剛好裝置於汽缸蓋的側邊，如圖 11 所示，正符合準確偵測高溫變化的概念。

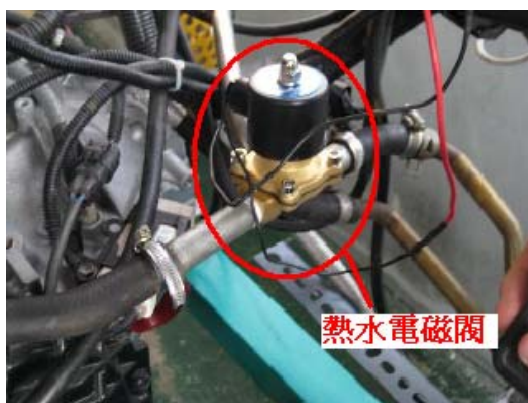
圖 12 熱水電磁閥

電磁閥門的開閉隨水溫高低的訊號來控制冷卻液是否通過小型散熱水箱。此種電磁閥採用膜片引導式耐高溫型，可由 12V 電瓶電源來驅動。過熱偵測保護系統的冷卻液工作溫度可達 101°C，需要耐高溫的零件，防止過熱導致的損壞。當線圈通電時產生電磁力，使閥門克服彈簧力後被提起，此時電磁閥打開，冷卻管路呈通路狀態，冷卻液流通；當線圈斷電時，電磁力消失，閥門在彈簧力的作用下覆位，直接關閉閥口，電磁閥關閉，冷卻液斷流。圖 12 為本研究採用之熱水電磁閥。

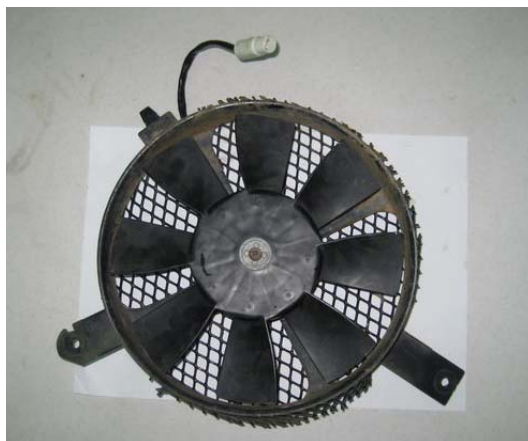
圖 13 輔助電動風扇

採用汽車冷氣系統散熱風扇，強制冷卻輔助散熱器。電動風扇為一永磁式電動馬達，使用 12V 電源。(見圖 13、圖 14)

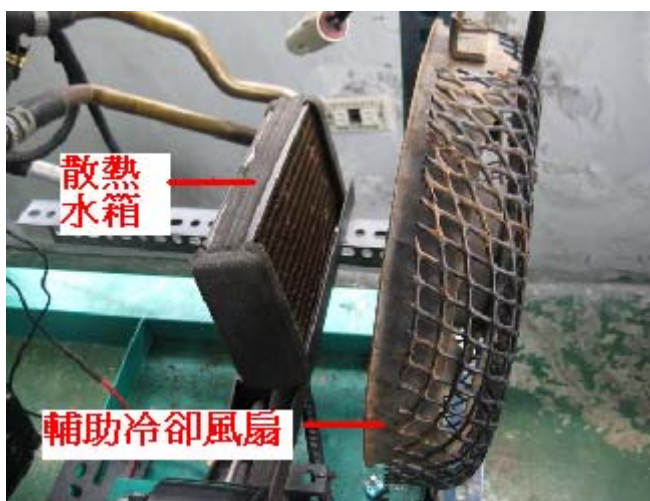
圖 14 輔助電動風扇與散熱水箱

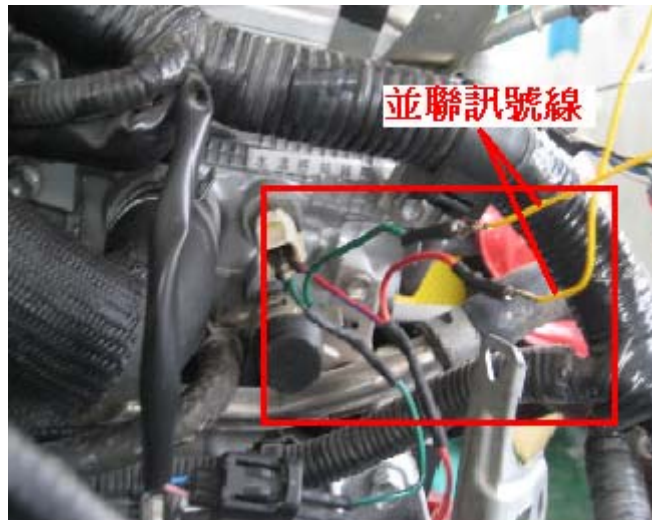
圖 16 水溫感知器並聯訊號線

本實驗需要擷取水溫感知器的訊號，如圖 16 所示，改裝一個訊號線可以傳輸水溫訊號，主要是將原有的訊號傳輸線再外接並聯一組電路，用來傳輸水溫感知器電壓變化訊號至 Arduino 控制面板。

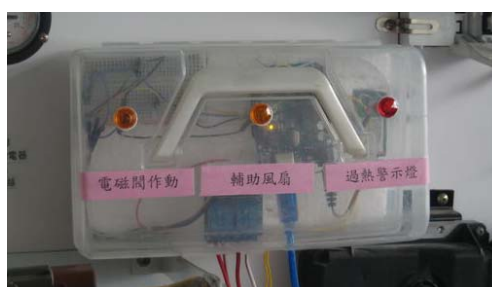
圖 18 警示燈

應用高亮度的警示燈，如圖 18 所示，用來提醒駕駛作動器作用時機。當引擎溫度超過標準太多時，過熱警示燈會點亮，提醒注意水溫過高。

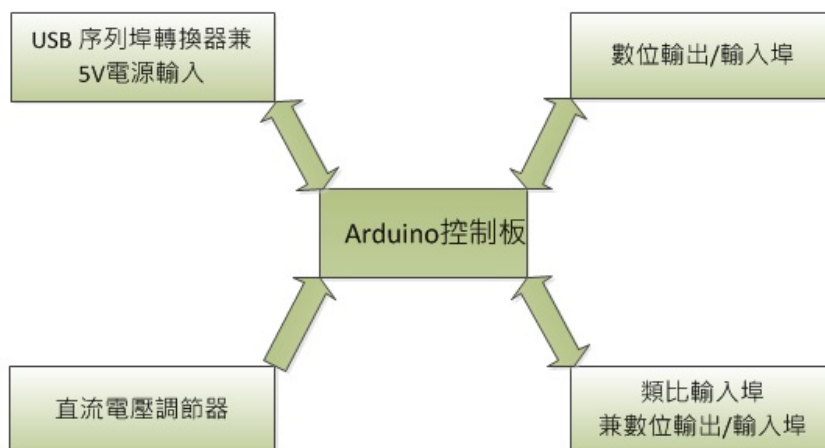
圖 20 微電腦板功能方塊結構圖

採用 **Arduino Uno** 微電腦板作為實驗的控制單元，如圖 19、圖 20 所示，其核心使用八位元 **ATMEGA 8** 系列的微控制器，提供 14 個數位式輸出 / 入端，6 個類比式輸出 / 入端，支援 **USB** 資料傳輸，可使用自備電源（**5V** 至 **9V**）或是直接使用 **USB** 電源，可以在數位式輸出 / 入端上接上不同的電子裝置，然後由控制器來驅動作動器。應用軟體則是使用 **Arduino** 開發環境，學習軟體介面操作的應用，並學習相關控制語法。利用簡單的程式學習 **Arduino** 程式的基本架構及數位控制的相關指令。

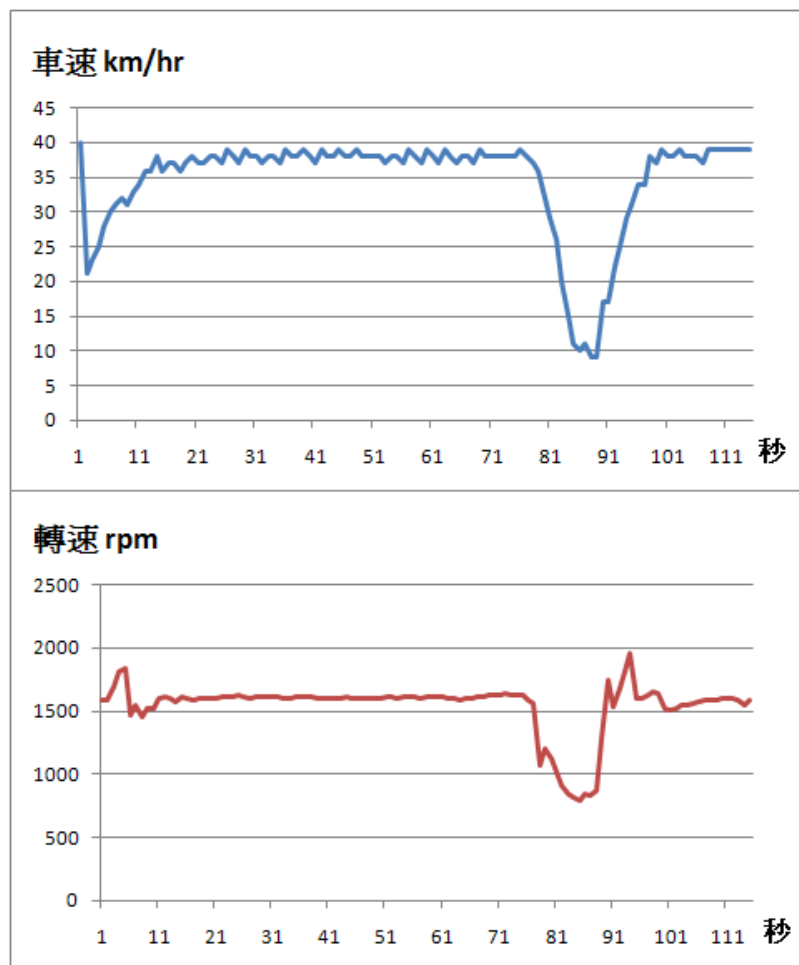
圖 24 車輛駕駛時速與引擎轉速對照圖

車輛引擎冷卻系統故障實驗的設計需先瞭解實際引擎運轉狀態，透過車輛診斷電腦來記錄引擎運轉時的數據，這些包含了引擎水溫、引擎轉速及車速。本實驗設計引擎轉速範圍是考量當引擎冷卻系統節溫器發生故障時，引擎可維持基本運轉速度，讓車輛能行駛至修車廠進行維修。訂定合理的引擎轉速與車速，需考慮道路交通安全及維持引擎水溫在安全的範圍。如一般道路最高限速在時速 60 公里，車速至少以時速 40 公里左右行駛在慢車道上算是可接受的車速，也不致於因車速太慢影響到其他用路人。因此本實驗模擬情境為車輛在平地行駛時速 40 公里。經實車測試車速在達時速 40 公里時，引擎轉速約 1600 rpm，如圖 24 所示，並以此轉速範圍（1500 至 1700 rpm）作為過熱偵測保護裝置的測試依據。

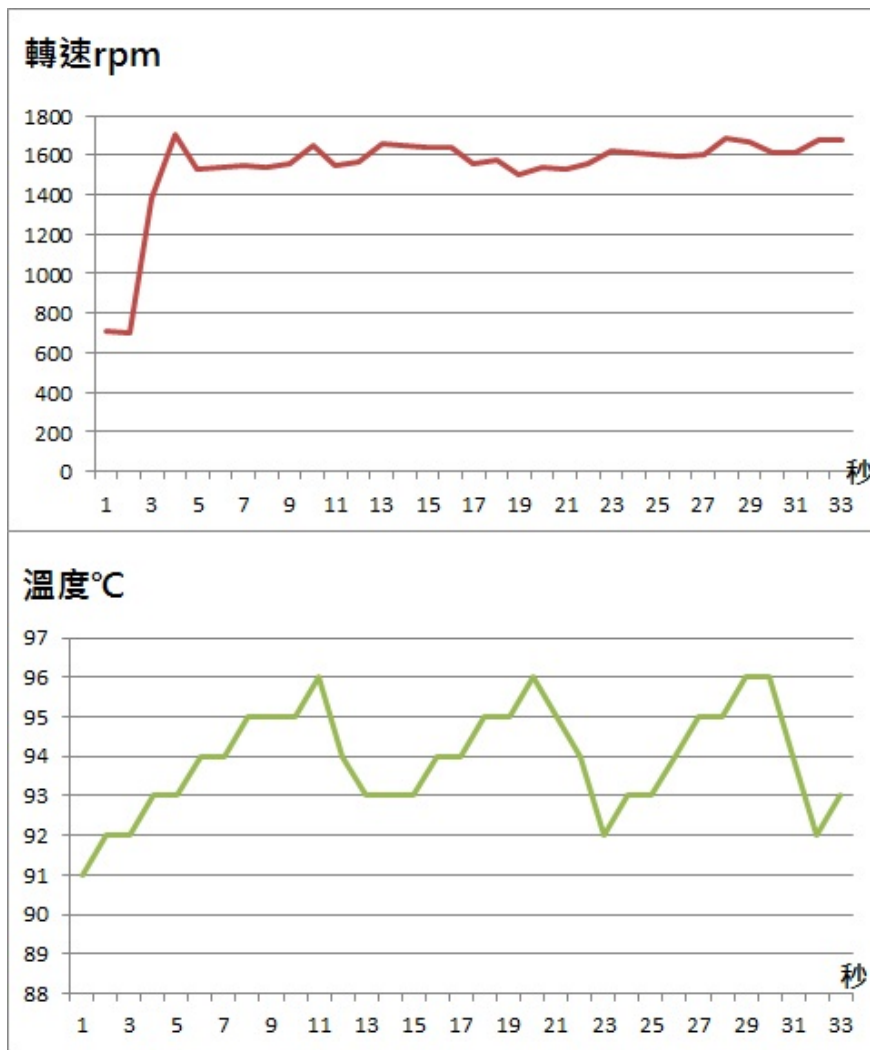
圖 27 正常狀態 - 引擎轉速與水溫關係圖

模擬引擎轉速在 1500 至 1700 rpm 範圍，引擎冷卻系統在節溫器及水箱冷卻風扇均正常的運作狀況下，水溫在接近 96°C 時，水箱冷卻風扇運轉；當水溫降至 94°C 左右，水箱冷卻風扇則停止運轉。持續觀察得知，風扇停止後水溫會繼續降至 92°C，接著水溫反轉逐漸上升，當水溫再度逼近 96°C 時，水箱冷卻風扇再度運轉，讓冷卻液獲得足夠的冷卻。冷卻風扇反覆的運作使水溫可以維持在 92°C 至 96°C 之間。圖 27 即為引擎冷卻系統正常運作下，引擎轉速與冷卻液溫度的關係圖。

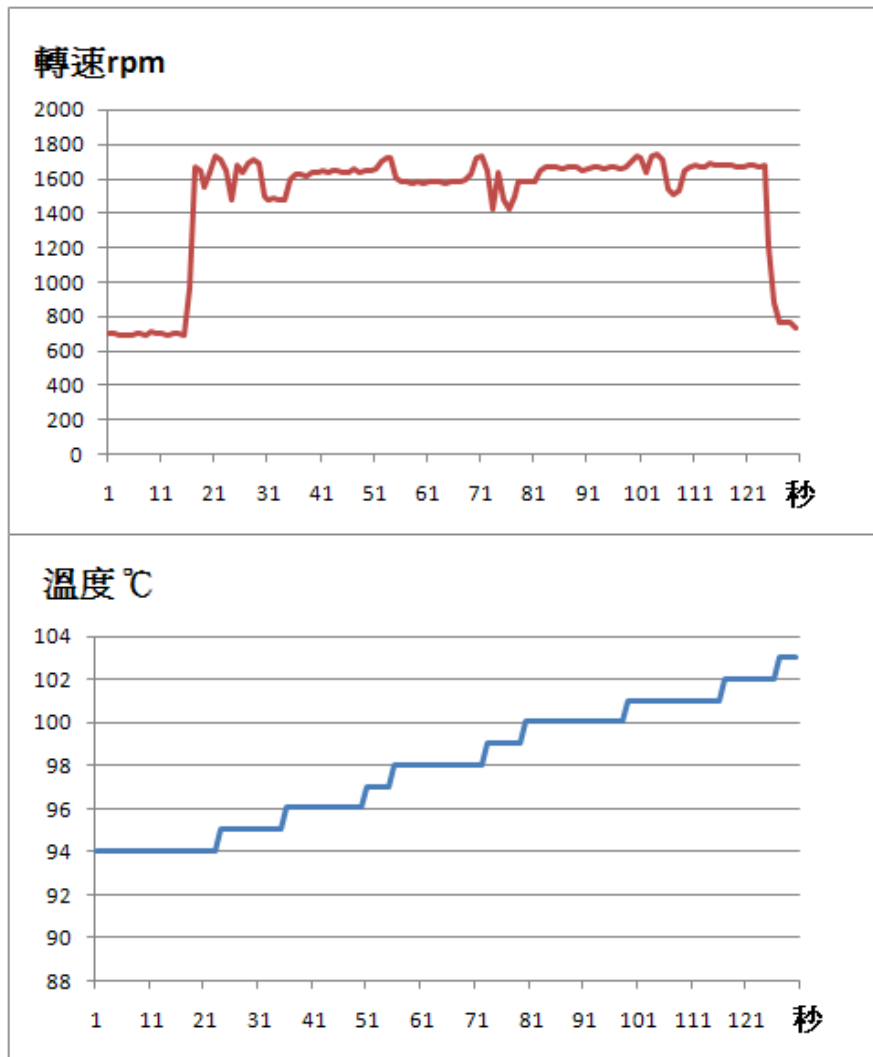
圖 28 節溫器正常且水箱冷卻風扇不動 - 轉速與水溫關係圖

由圖 28 可知，引擎轉速在 1500 至 1700 rpm 範圍運轉，引擎水溫由 94°C 上升至 101°C 約需要 100 秒的時間，冷卻液可以進行大循環的方式散熱，使得水溫升高速度較緩慢，但缺乏水箱冷卻風扇來加速空氣流動，水溫持續上升。

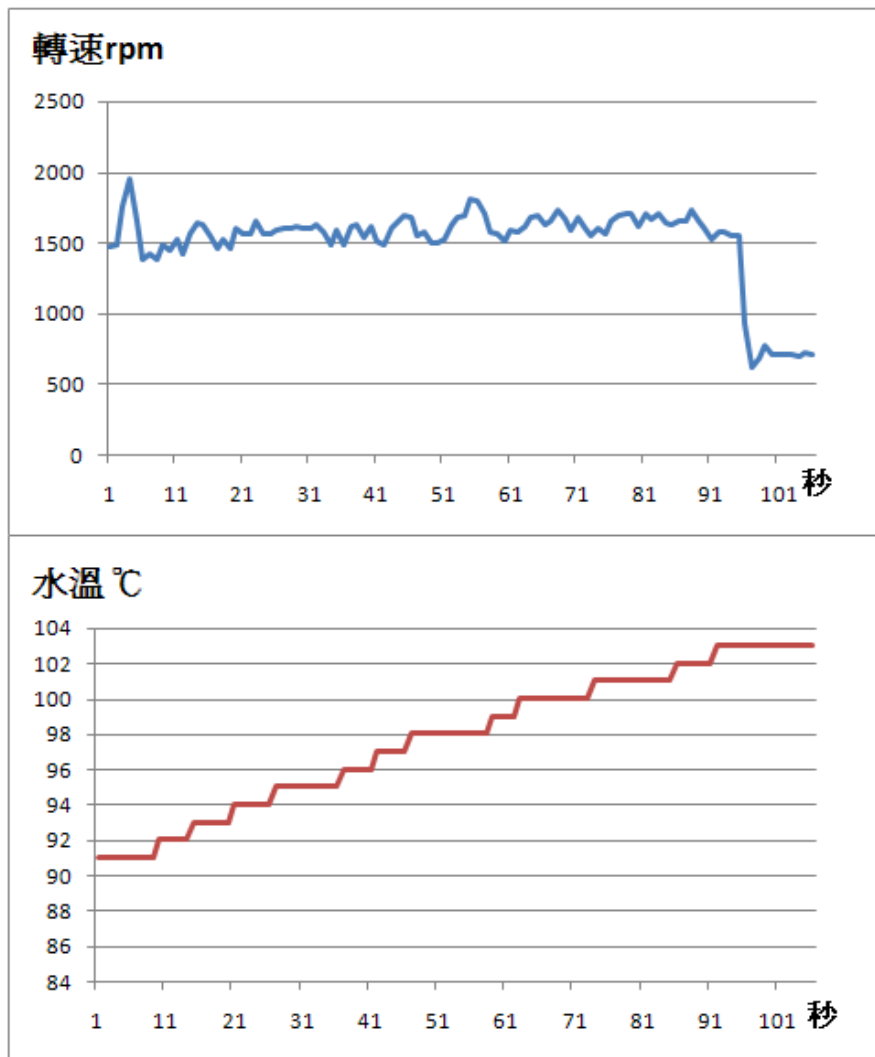
圖 29 節溫器故障關閉且水箱冷卻風扇正常 - 轉速與水溫關係圖

由圖 29 可知，引擎轉速在 1500 至 1700 rpm 範圍運轉，引擎冷卻液溫度逐漸上升，水溫到達 96°C 時。由於節溫器故障在關閉位置，引擎冷卻液無法以大循環的路徑到冷卻水箱，只能以小循環的方式在引擎內部循環。雖然，冷卻風扇持續運轉，引擎外部流動空氣無法讓引擎內部冷卻液溫度降低，水溫在 64 秒內由 92°C 上升至 101°C。

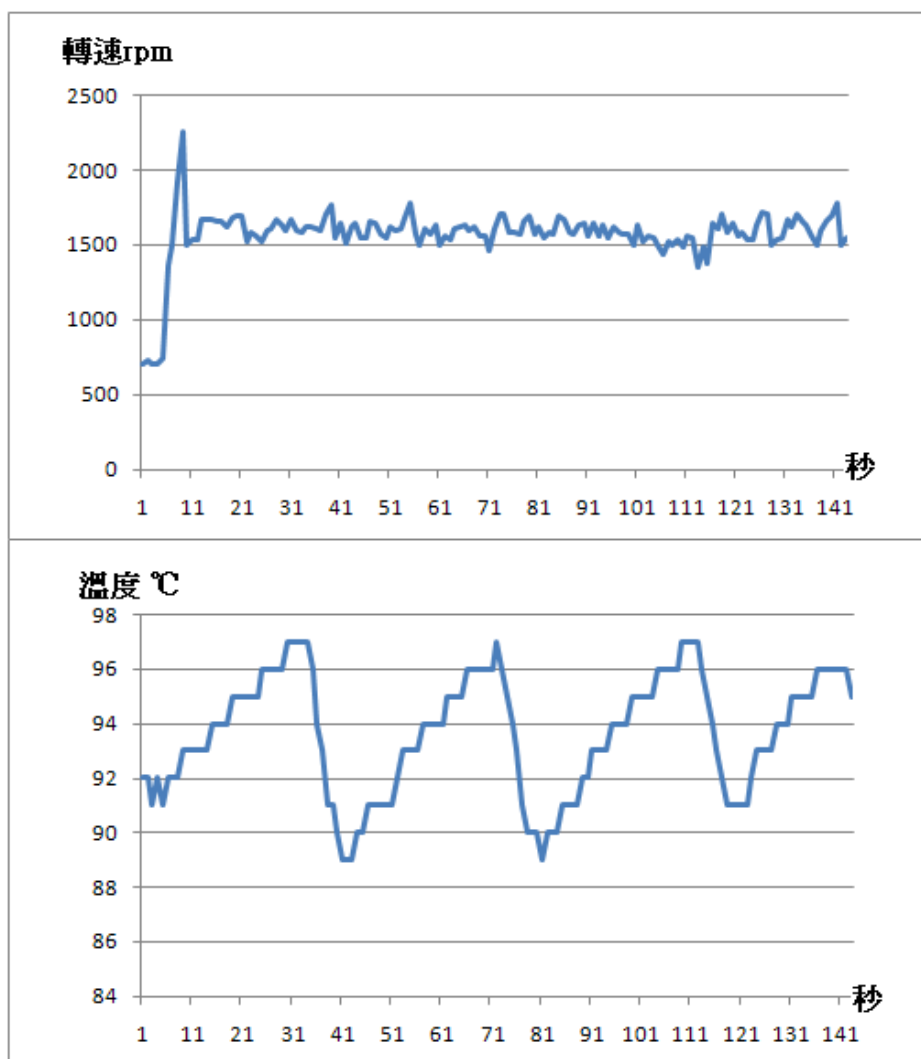
圖 31 節溫器故障、冷卻風扇正常、有保護系統 - 轉速與水溫關係圖

由圖 31 可知，引擎轉速在 1500 至 1700 rpm 範圍運轉，引擎冷卻液溫度逐漸上升，水溫到達 96°C 時，冷卻風扇開始運轉，因節溫器故障在關閉位置，水溫還是會持續升高，當水溫升高超過 96°C，過熱偵測保護裝置的熱水電磁閥打開，讓冷卻液經由旁通道流動。此時，冷卻液經由水箱冷卻風扇的強制冷卻，同時冷卻液還會流經旁通輔助冷卻系統，冷卻液可以獲得足夠的冷卻。在輔助冷卻水箱及水箱冷卻風扇雙重冷卻作用下，水溫會由 97°C 開始下降。當水溫下降至 94°C 左右，水箱冷卻風扇停止運轉。水箱冷卻風扇停止後，冷卻液溫度持續降至 89°C 左右，此時熱水電磁閥關閉，冷卻液無法循環至旁通輔助冷卻系統，水溫會再度升上，當水溫升高至 96°C 時再度運轉，系統不斷反覆地作用。

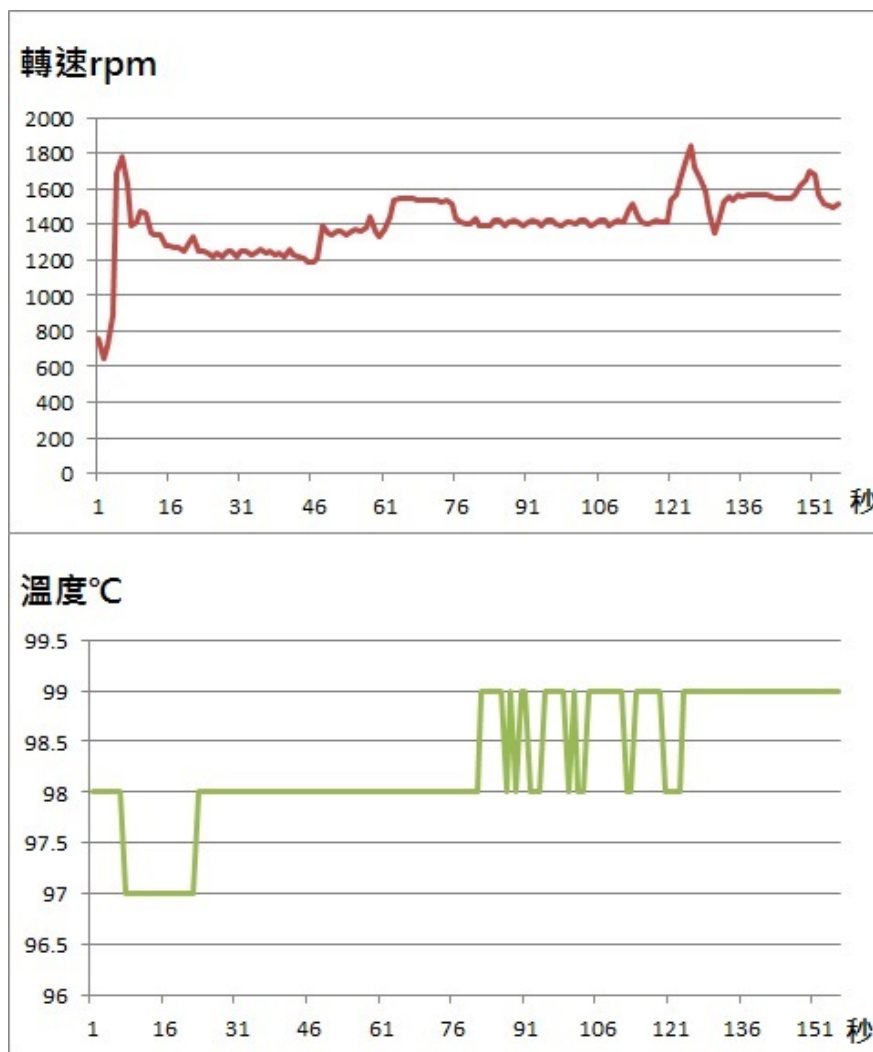
圖 33 僅有過熱偵測保護系統（轉速 1500-1700 rpm）－轉速與水溫關係圖

冷卻系統的節溫器故障在關閉位置且水箱冷卻風扇亦故障時，引擎冷卻液只能經由過熱偵測保護裝置的冷卻，由圖 33 可知，引擎轉速在 1500 至 1700 rpm 範圍運轉，引擎冷卻液溫度隨著運轉時間的增加而緩慢地往上升高。觀察水溫從 98°C 上升到 99°C 約需要 2 分鐘，過程中發現，當熱水電磁閥在水溫超過 96°C 時開始作動，冷卻液從旁通輔助散熱器進行冷卻液的散熱循環，但藉由自然空氣對流是不足以排除過多熱源，水溫會持續上升。當水溫到達 98°C 時，輔助冷卻風扇立即運轉進行強制降低冷卻液溫度，使得水溫在 98 至 99°C 之間來回振盪持續 40 秒的時間。然而，引擎轉速維持在 1500 rpm 左右，水溫則會維持在 99°C。透過輔助散熱水箱及輔助冷卻風扇的作用，可以讓高溫冷卻液獲得適當的冷卻，使水溫可以維持在 99°C。

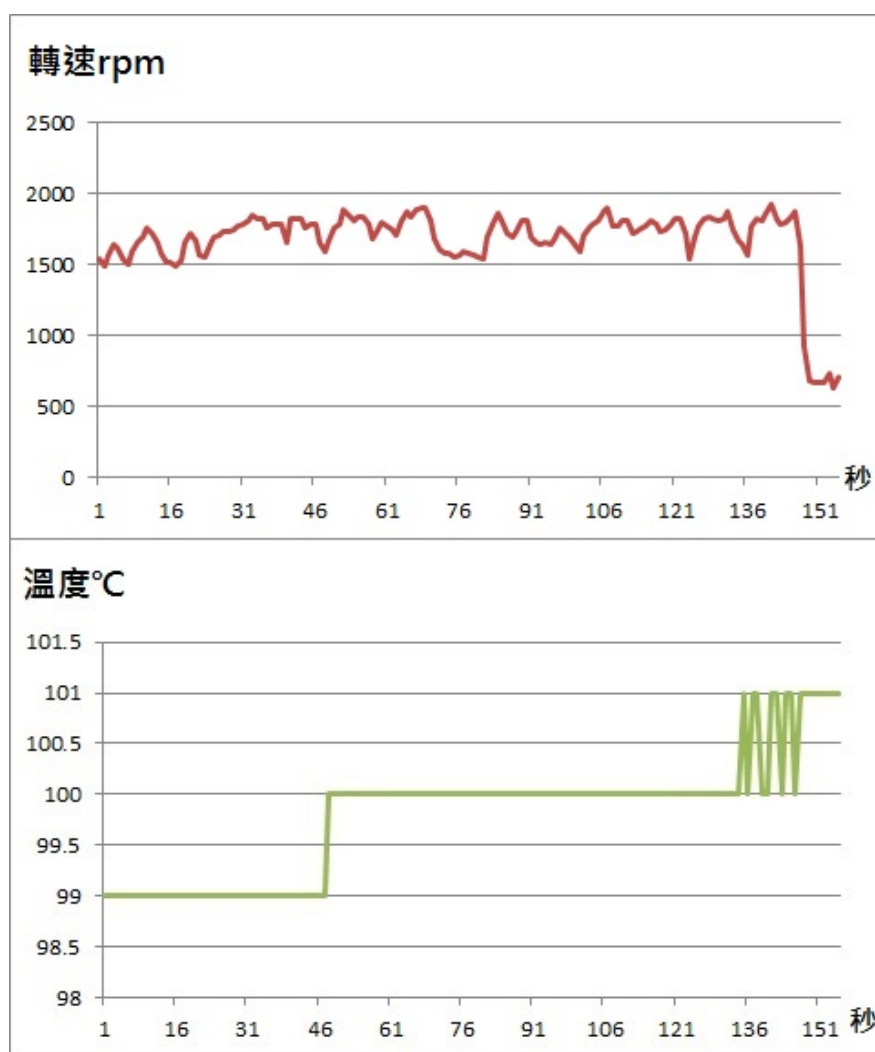
圖 34 僅有過熱偵測保護系統（轉速 1600-1800 rpm） - 轉速與水溫關係圖

由圖 34 可知，當引擎轉速提高到 1600 至 1800 rpm 時，引擎水溫會從原本固定在 99°C 的位置上升到 100°C，約經過 90 秒後，水溫再往上升 1°C，由於過熱保護裝置的作用，水溫在 100 至 101°C 之間來回振盪。最後，引擎水溫固定 101°C。當水溫到達 101°C 時，高溫警示裝

置啟動，使警示燈點亮。

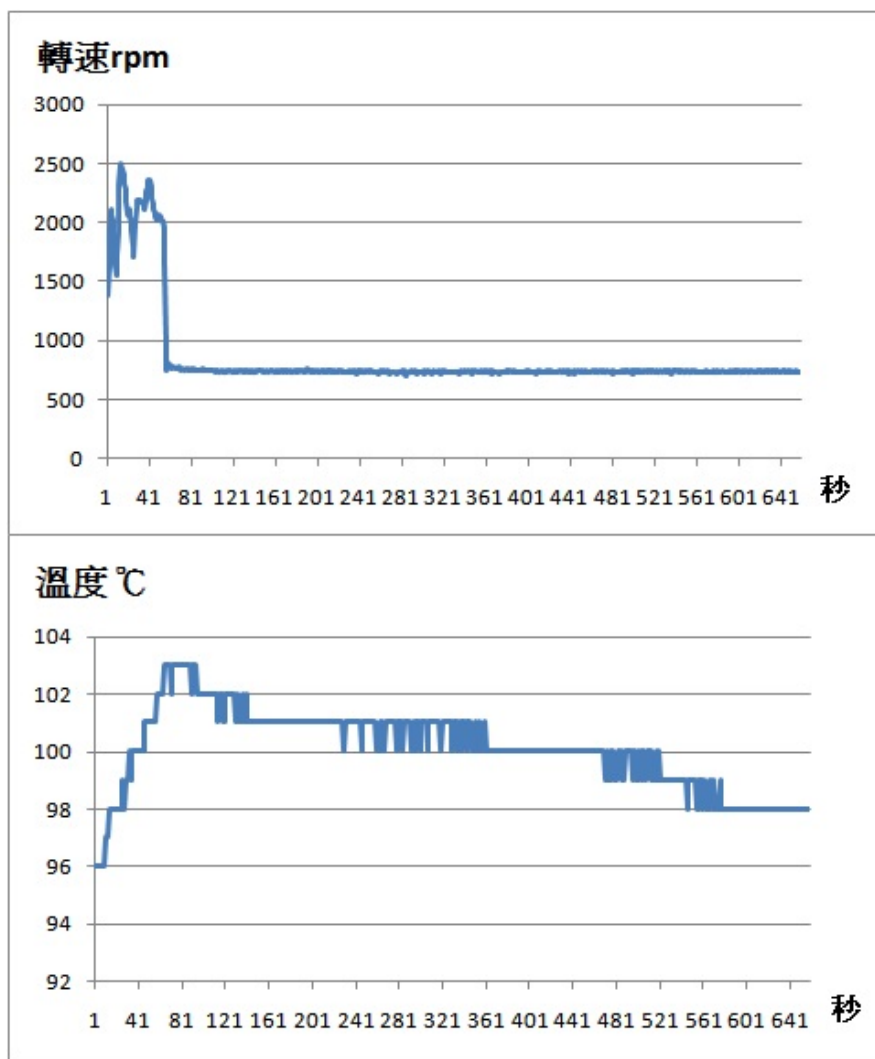
圖 35 僅有過熱偵測保護系統（轉速 1600-2400 rpm）－轉速與水溫關係圖

進一步將引擎轉速提高至 1600 至 2400 rpm，觀察其水溫變化如圖 35 所示。引擎水溫從 96°C 的位置上升到 101°C，約經過 50 秒，此時過熱警示燈作用，駕駛者若立即降低引擎轉速至怠速運轉狀態，維持基本的運轉，雖然水溫會持續上升到 103°C，但因過熱偵測保護裝置仍持續運作，水溫會緩慢降低至 98°C 左右。過熱偵測保護裝置成功讓水溫下降約 5°C，使引擎維持安全範圍。此項實驗可證實，透過本過熱偵測保護裝置的冷卻輔助與提醒，引擎過熱時仍能透過降低轉速達到水溫下降至安全範圍，並顯示引擎水溫達過熱警示時，不需要立即停止運轉，還能怠速運轉，讓車輛保有真空輔助煞車與動力輔助轉向功能，讓駕駛者維持原有輔助系統，將車輛行駛至安全的地方並停駐。
