# 中華民國第 55 屆中小學科學展覽會

### 汽車冷卻系統故障分析

學校名稱：國立屏東高級工業職業學校

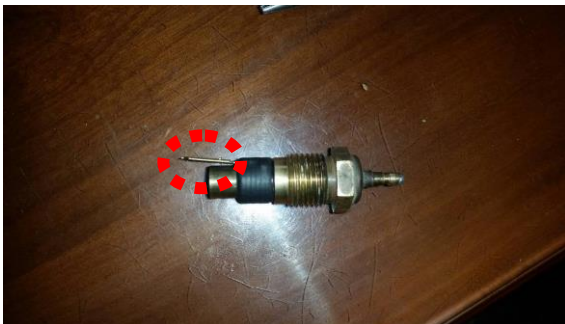
圖 6 水位溫度感測器

1. 在溫度感測器上套上一小段熱縮管，以隔絕水位訊號與溫度訊號接觸。
2. 利用公插頭做為水位感知用，並固定在溫度感測器上，如圖 5 所示。
3. 利用鐵管以便裝設溫度水位感知器，且在鐵管焊上溫度感測器適合的螺牙。
4. 將水位溫度感測器鎖在三通管上。
5. 在三通管上焊上搭鐵。
6. 水位溫度感知器三通管完成，如圖 7 所示。
7. 製作節溫器卡死關閉位置故障。

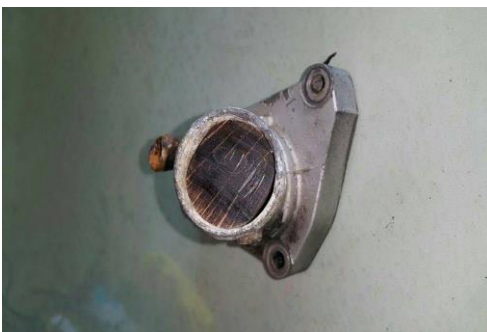
圖 8 節溫器卡死關閉位置故障

將引擎節溫器拆掉後，堵住節溫器出水口，裝回水管及外殼，以模擬節溫器卡死至閉合位置情形。

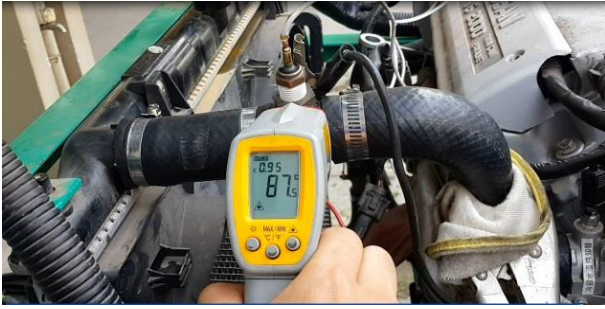
圖 13 水箱內部堵塞

用固定鉗將靠近水箱的上水管夾住，使水流量變小，模擬水箱內部水道堵塞的情形。
