中華民國第 56 屆中小學科學展覽會

再度甦醒的大地

關鍵詞：0304 地震、0206 地震、土壤液化

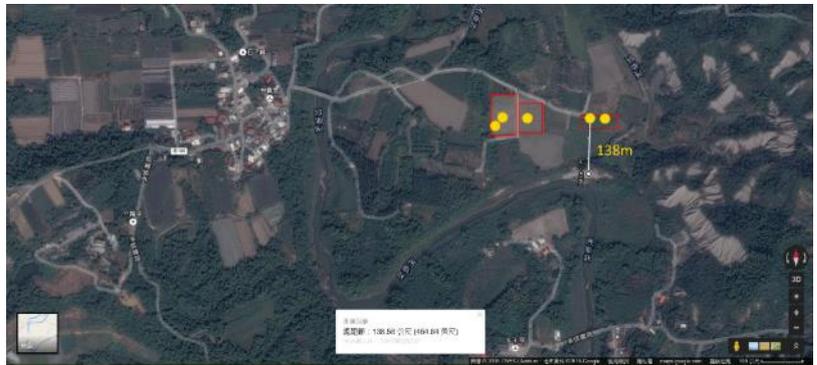
圖 1 山上區石子崎東側土壤液化區與菜寮溪測距。

這是本研究作者之一的舅公農地，知道我們在做土壤液化帶我們去調查的私人土地液化噴砂有五處以上，而且靠近菜寮溪，利用 Google Map 測距離約有 138m，我們懷疑它們是位於以前的舊河道上。(如圖 1 和照片 1~4)

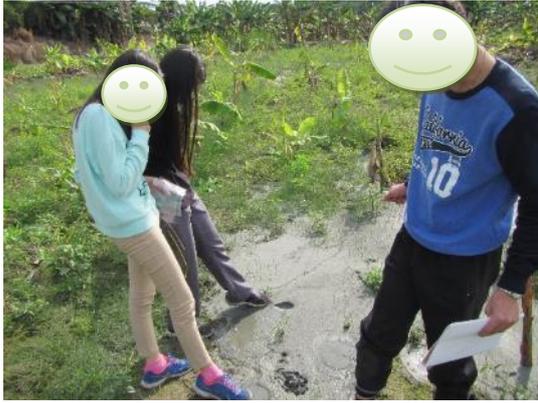
照片 1 山上區石子崎東邊的一處農地發生三塊田的土壤液化。

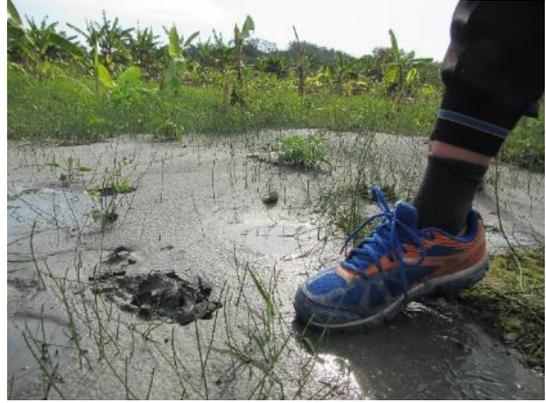
照片 2 液化噴出的細砂用腳踩踏後又很快發生液化，地下水冒出。

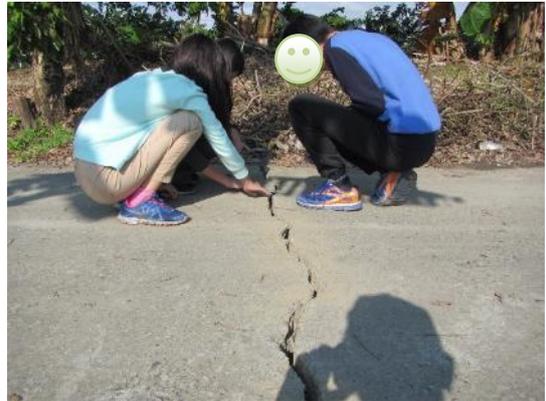
照片 4 液化點附近路面因地震發生斷裂。

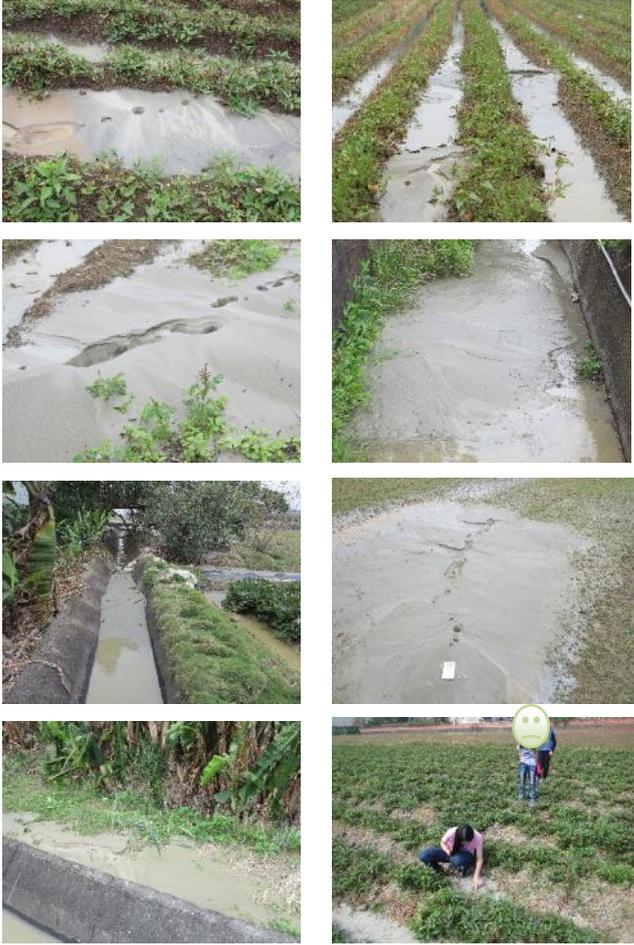
<p>2月6日地震當天北勢里一帶就馬上發生土壤液化，這是第一時間捕捉到的液化景象，很多地下水因地震產生很高的水壓，帶著砂土沿著裂縫紛紛噴到地面，形成這些奇特的地質現象，噴砂的地點都和民國99年的0304地震類似，但噴孔位置有些不太一樣。</p>
北勢里高 鐵東側

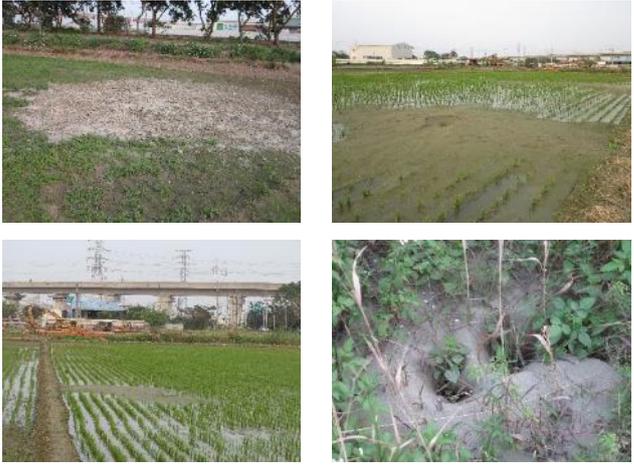
<p>北勢里西側是第一次發現跨過高鐵橋墩的液化區，噴砂地點也很集中，大約分布在三塊田內，但大部分已被農夫恢復了。</p>

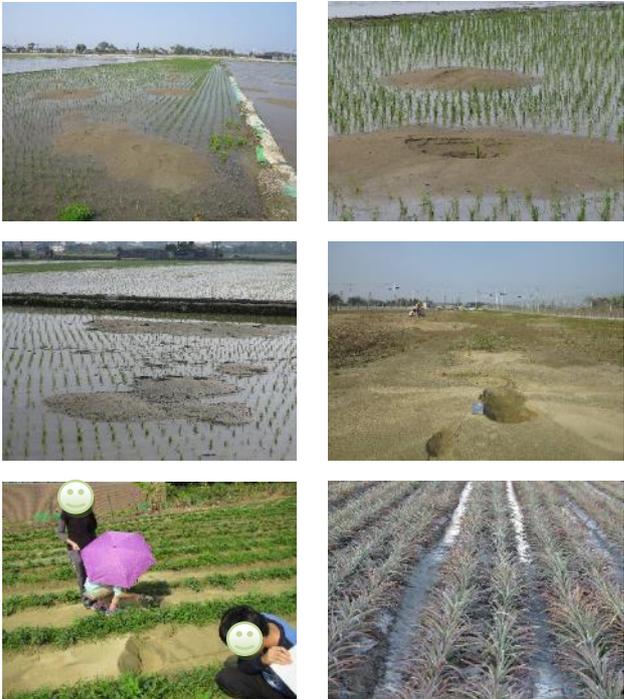
<p>太平里新化外環道路南側的液化區域比民國 99 年面積還大許多，噴砂量也非常多，從農夫清除的沙子幾乎可以堆出一座小山，就可以知道這次地震的能量應該比六年前的地震還大。</p>
<p>太平里新化外環道路北側</p>

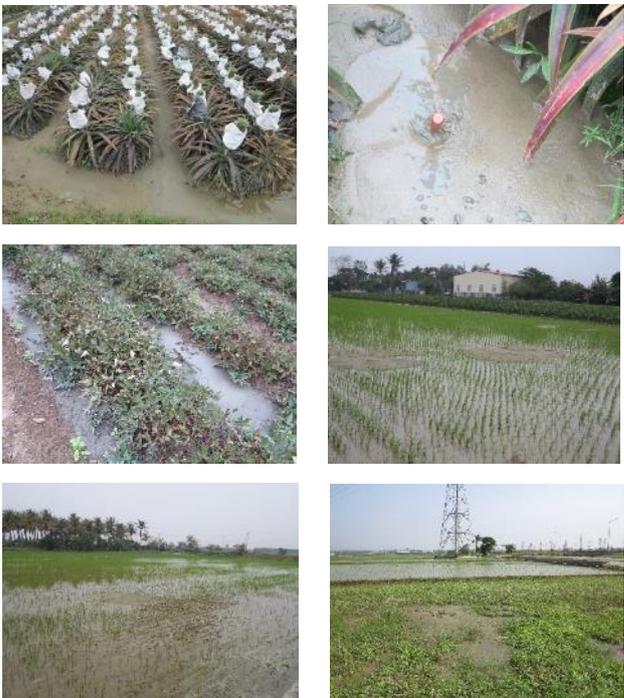
<p>太平里新化外環道路北側的液化區域在民國 99 年並未發現，這次的液化面積也非常大，噴沙的地點包含鳳梨田、稻田和地瓜田等。接近北邊崩溝溪的噴砂顏色多為青灰色；距離較遠者為棕黃色砂。</p>

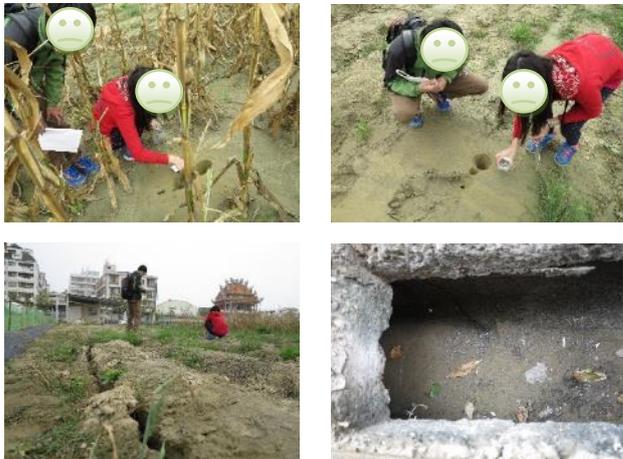
<p>大灣東路的液化區分布在南巡宮附近。道路南邊為農田，液化區域比較大，而且有許多噴砂現；北側為住宅區，房子有部分下陷、裂縫及傾斜，但不嚴重。分布面積約有 60000m²。</p>
歸仁區保吉路 73 巷 38 號至保吉路 175 巷 33 號之間土壤液化區

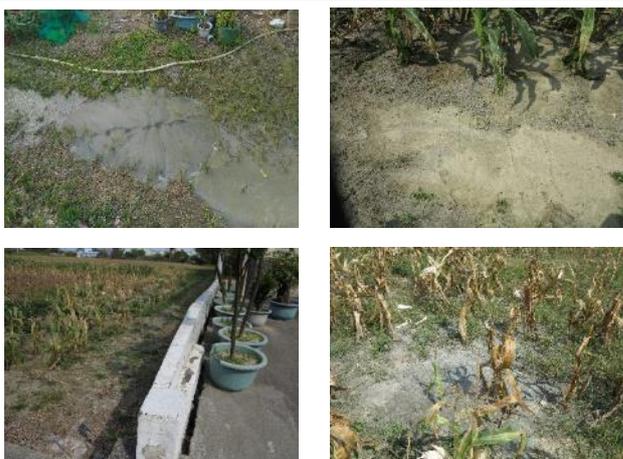
<p>保吉路的液化區是大灣東路液化區的東側延伸，分布在保吉路的北邊農田、工廠及住宅區，距大灣高中約只有 200 公尺。居民轉述地震當天田裡湧出許多地下水。</p>

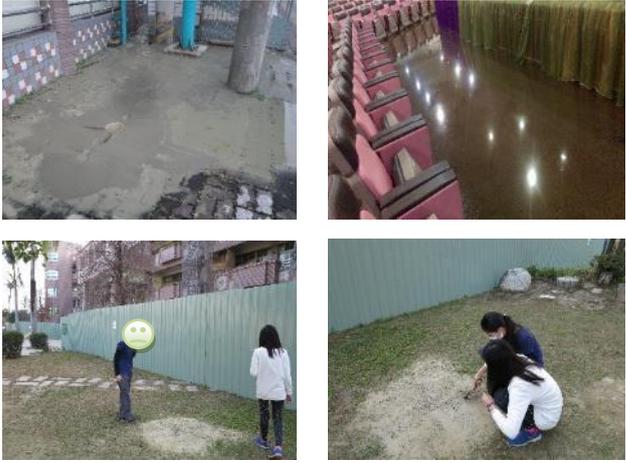
<p>大灣國小地震當天全校即湧出許多下水，一開始以為水管破裂，看到許多噴砂現象，才確定為土壤液化。本次地震也造成少部分大樓傾斜，但不嚴重。</p>
永康區大灣路 488 號至 494 巷之間液化區

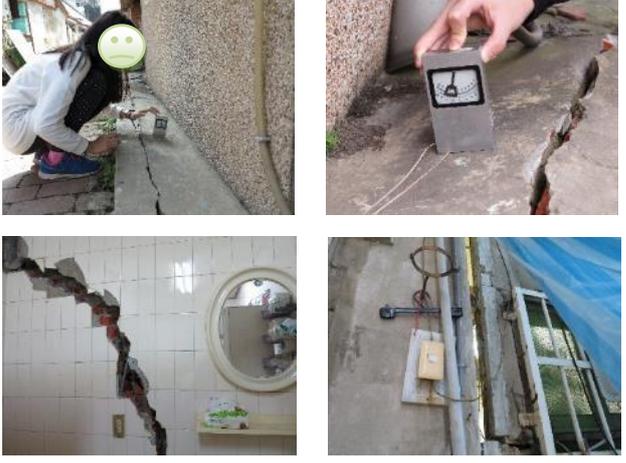
<p>大灣路 494 巷附近都是住宅區，地震造成房屋旁邊噴砂，地下水湧出，並有多戶住宅產生裂縫或下陷傾斜，測得最大傾斜角約有 16 度。</p>

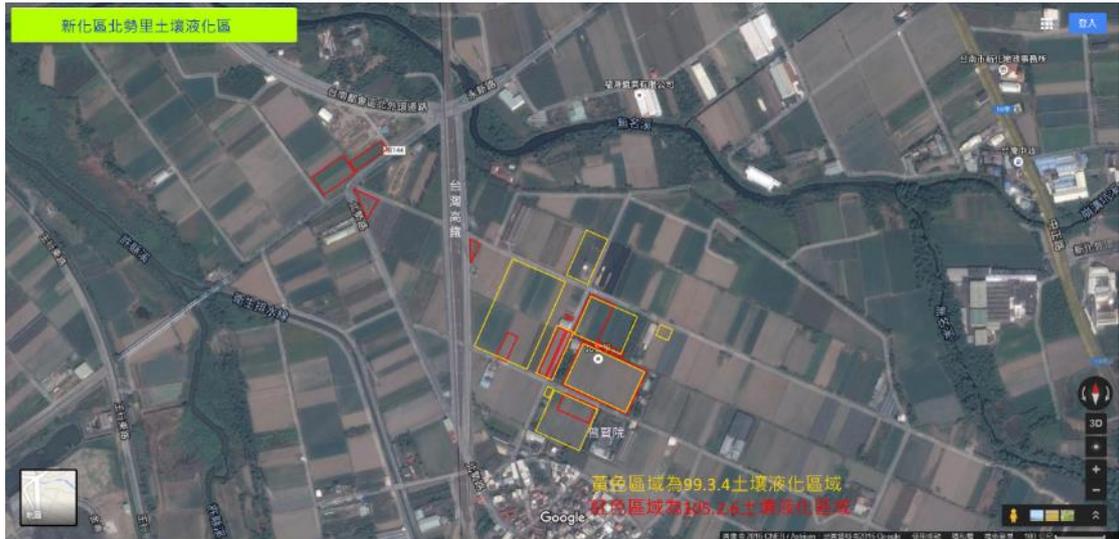
圖 2 99.3.4 與 105.2.6 新化區北勢里土壤液化區域比較圖

查閱文獻資料，我們知道新化區曾於民國 35 年、53 年及 99 年發生過土壤液化，而且重疊性非常高，也就是以前發生過液化的地方，未來也可能再度發生液化。以下將民國 99 年與 105 年的土壤液化區域做比較，繪製地圖如圖 2 和圖 3。

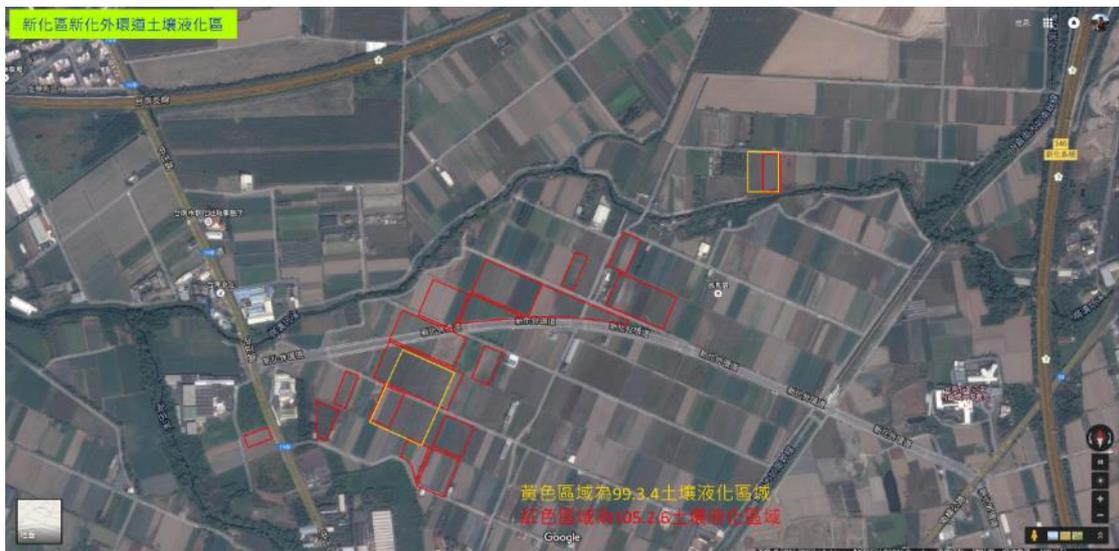
圖 3 99.3.4 與 105.2.6 新化區太平里新化外環道土壤液化區域比較圖

新化區的土壤液化區主要分布在新化外環道路西段的南北兩側、北勢里的高鐵兩側，液化的區域都比民國 99 年的範圍還大，如跨過新化中正路西側和高鐵西側等。

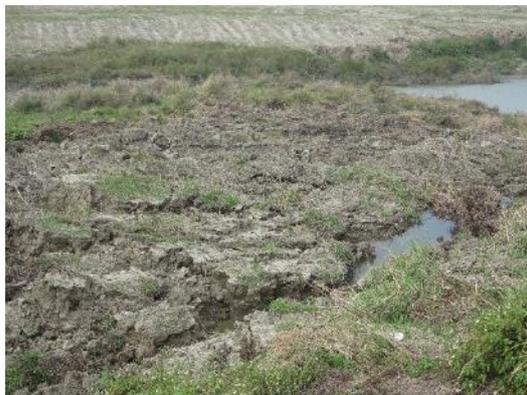
照片 13 官田區日新護岸土石因土壤液化發生側崩現象。

地震造成土壤液化的災害不止在一般的平地，曾文溪也發生好幾處液化崩堤現象，堤防內也有發現液化噴砂，其中最嚴重的還是護岸或堤防的側崩，幾乎要把曾文溪給堵塞了，而且一連好幾處，如照片 13~16。

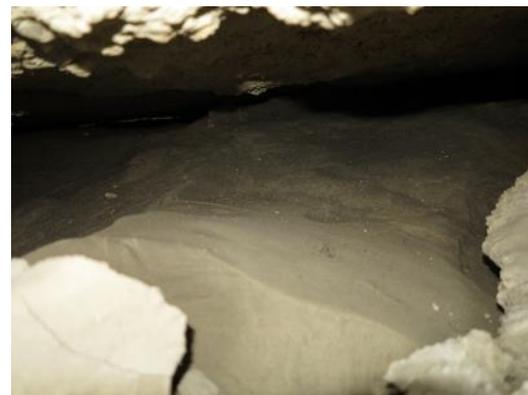
照片 14 大內區二溪大橋尖山堤防破裂水泥內的液化噴砂。

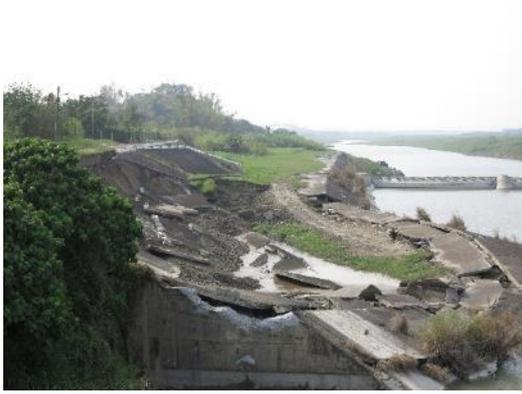
照片 15 山上區山上淨水廠後方玉峰堰因土壤液化也發生側崩現象。

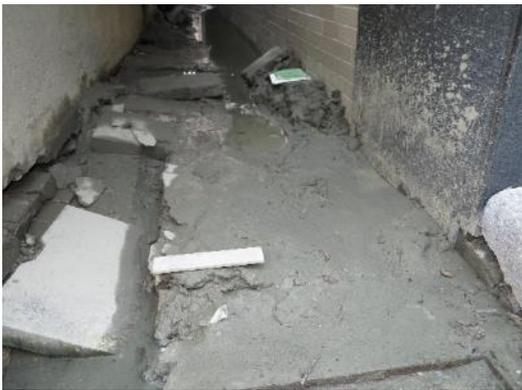
照片 17 安南區府安路四段 176 巷新建透天厝土壤液化房屋傾斜。

0206 地震的土壤液化造成建物災損最嚴重的是安南區的溪頂里(惠安街至府安路四段之間)、新市區三民街 50 巷 10 弄和歸仁區中山路等，其次為中西區的文和街、北區的正覺街 102 巷 40 弄和公園路 769 巷 30 弄之間、永康區大灣國小和大灣路 494 巷之間等，造成建物下陷、傾斜、房屋龜裂和圍牆倒塌，如照片 17~20。

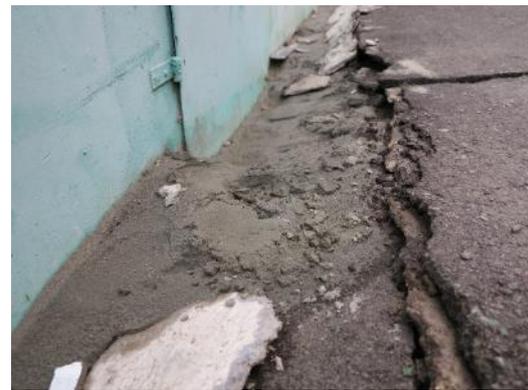
照片 18 新市區三民街 50 巷 10 弄透天厝土壤液化噴砂房屋下陷傾斜。

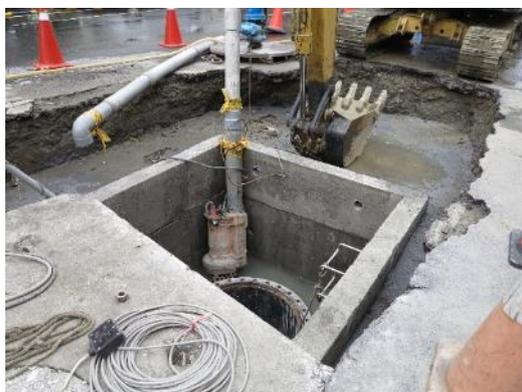
照片 21 安南區長和路三段土壤液化造成大自來水管自來管脫落漏水。

自來水因液化災損的地方比較不容易看到，但在這次的地震也造成了許多地下自來水的災損，這些災害可能部分是土壤液化造成，因為水管也會經過液化區，土壤失去承載力，水管即發生斷裂情形，如照片 21、22。

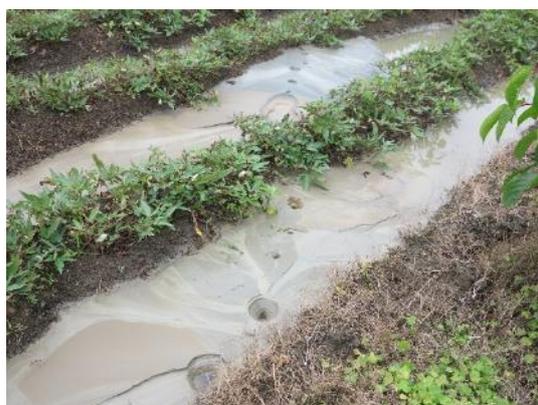
照片 23 新化區北勢里普賢院前噴出各種顏色的砂，與砂層的深度有關。

- (1)0206 地震在新化區北勢里發生的土壤液化，噴出的粉砂顏色發現有兩種顏色，根據 SPT 的試驗結果，大概可以知道這些噴砂的順序；地震發生時可能先噴淺層的棕黃色粉質細砂，更深層的青灰色或灰色砂再跟著噴至地表，形成有趣的噴砂景觀，如照片 23~26。
- (2)北勢里 0206 地震的噴砂與六年前的地震比較，這次噴砂的顏色除了棕黃色外，噴青灰色砂的面積比 99 年的地震多出許多，表示與這次地震震度比較大有關，液化的深度也更深，如照片 27~28。

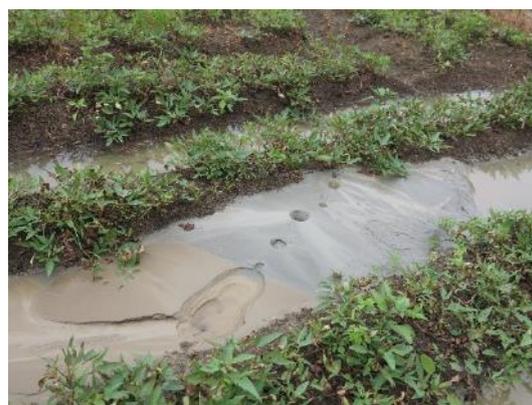
照片 24 普賢院前噴出兩種顏色的砂，棕黃色為淺層砂，青灰色為深層砂。

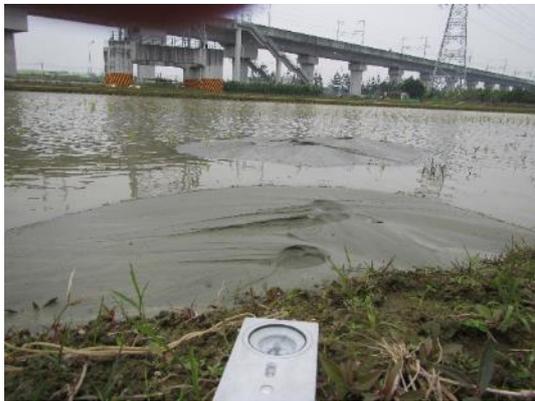
照片 27 北勢里高鐵附近的青灰色砂比 99 年的棕色砂來自更深層。

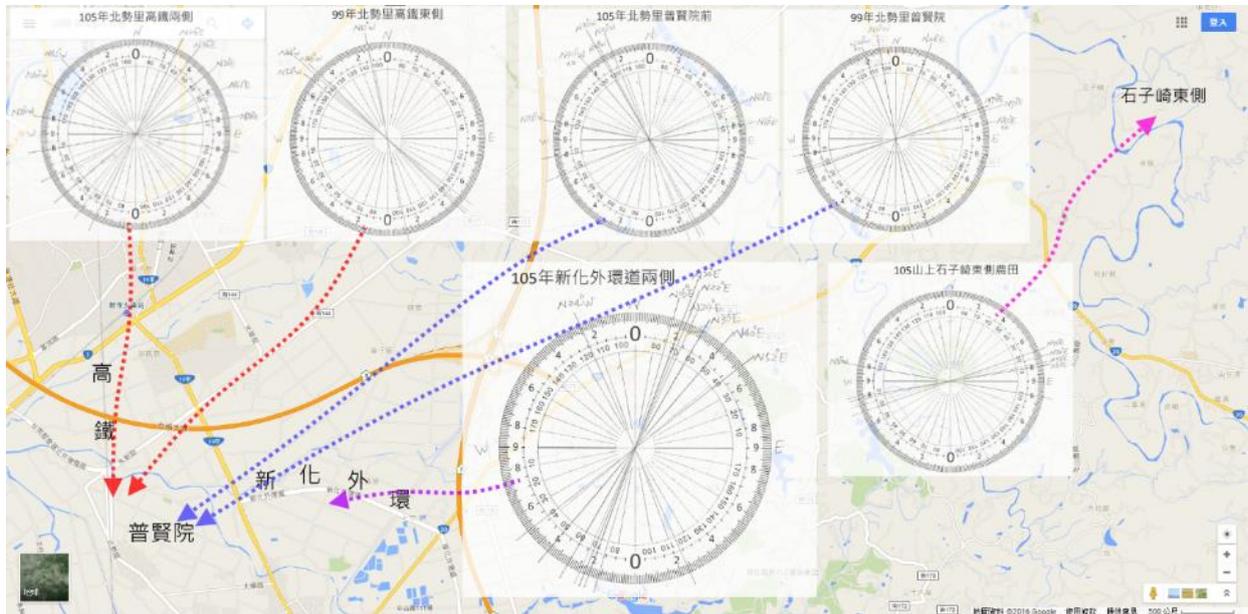
圖 4 新化區及山上區土壤液化噴砂裂縫走向分析圖

(1)0206 地震裂縫多為 NE-SW 走向，其次為 NW-SE 走向，似乎為美濃

到台南野外土壤液化區的連線垂直方向，或許有一些相關性存在。但民國 99 年新化區北勢里的噴砂裂縫 NE-SW 向和 NW-SE 向約各一半，同一方向比較不明顯。

(2)根據氣象局研判，由於此次地震的斷層在運動方向呈現平移帶點小幅度的逆衝的情況，震波力量是由東往西北方向錯動，與噴砂的多數裂縫方向近乎垂直，是否為垂直擠壓造成，兩者是否相關，我們無法證實。

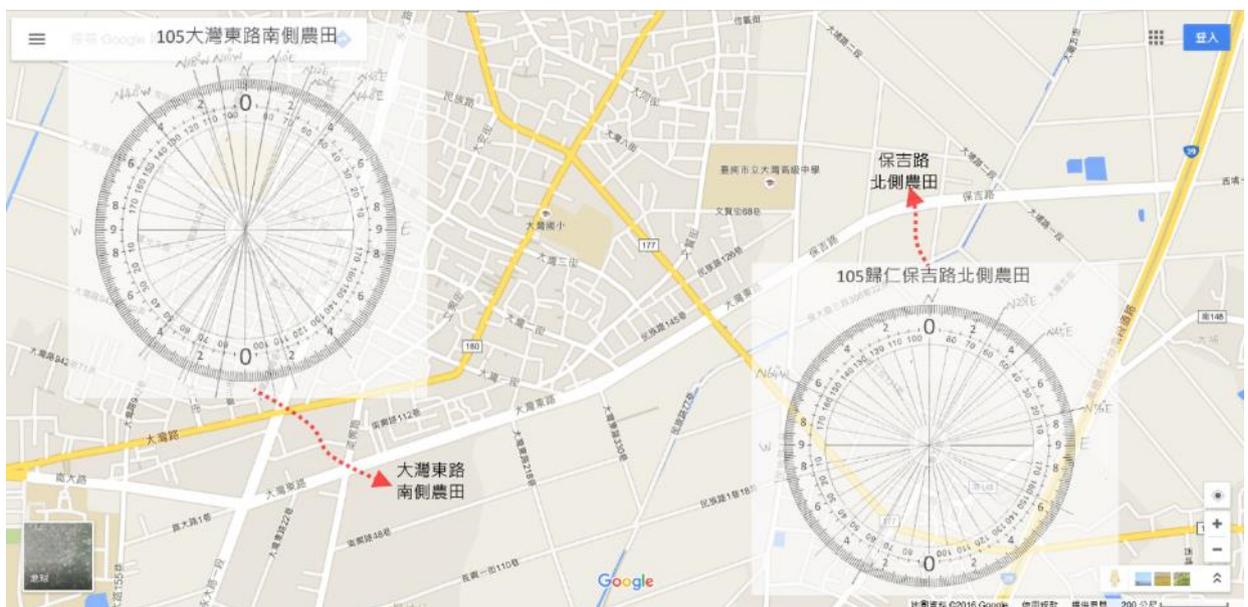
圖 5 永康區及歸仁區土壤液化噴砂裂縫走向分析圖

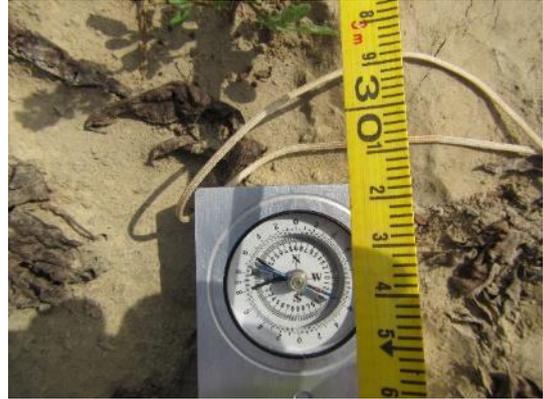
照片 30 北勢里的一處噴砂裂縫走向為 $N63^{\circ}E$ 。

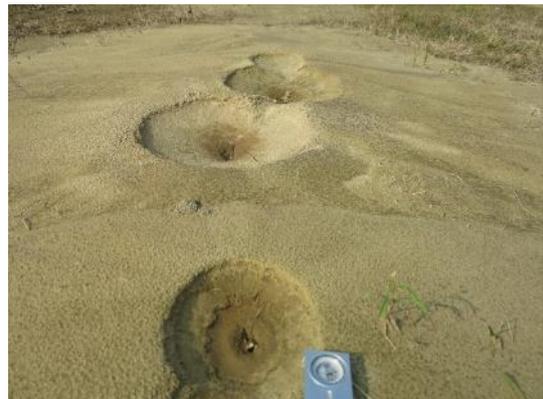
照片 32 新化外環南側一處噴砂裂縫走向為 $N16^{\circ}E$ 。

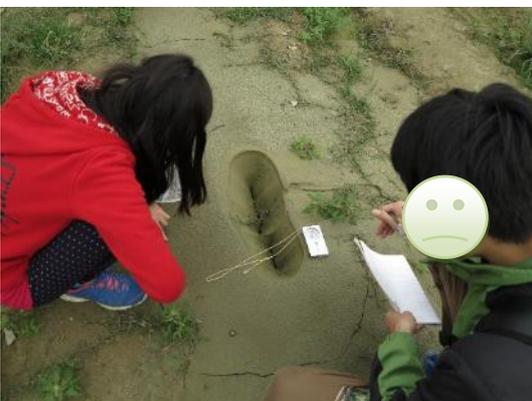
照片 33 大灣東路南側農田的一處噴砂裂縫量測為 $N10^{\circ}W$ 。

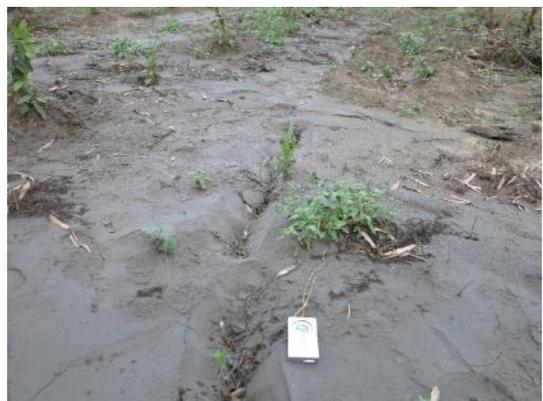
照片 34 山上區石子崎東側一處農田噴砂裂縫量測為 $N78^{\circ}E$ 。

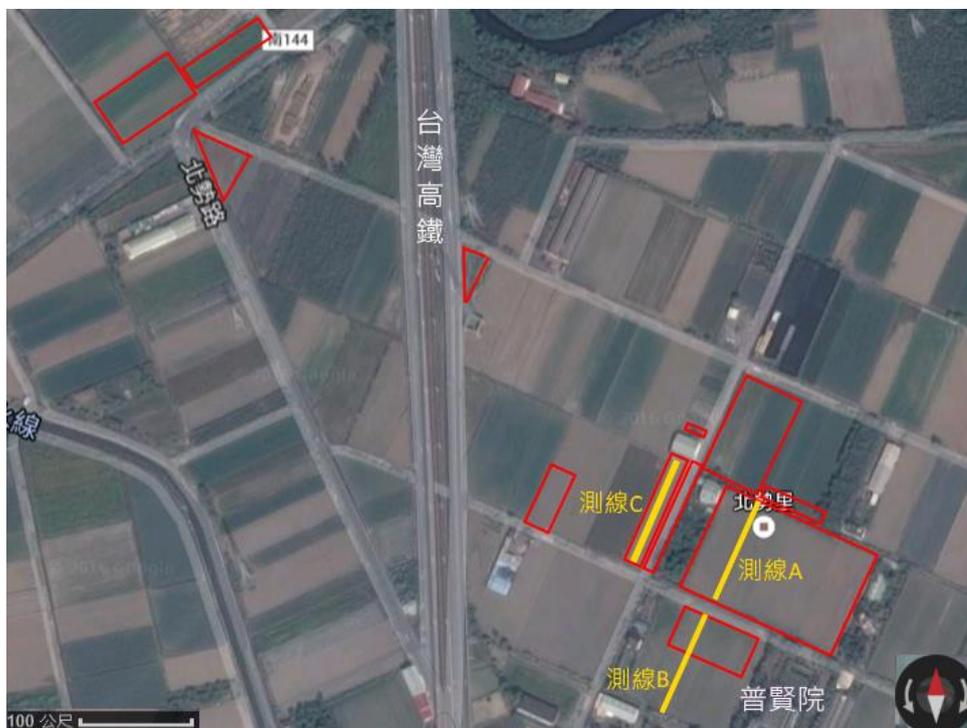
圖 6 新化區北勢里 105.2.22 及 105.3.5 震測測線位置圖

本研究經取得地主姚老師農田試驗的同意，並觀摩中正大學地震研究所石瑞銓教授及研究生在北勢里的震測實驗，田裡的震測結果(測線 A)，S 波波速變化顯示田裡的土壤高度含水，南邊稍少，測線 B 含水量也很高。測線 C 在姚老師西側田裡，南邊地面很硬，北邊鬆軟。

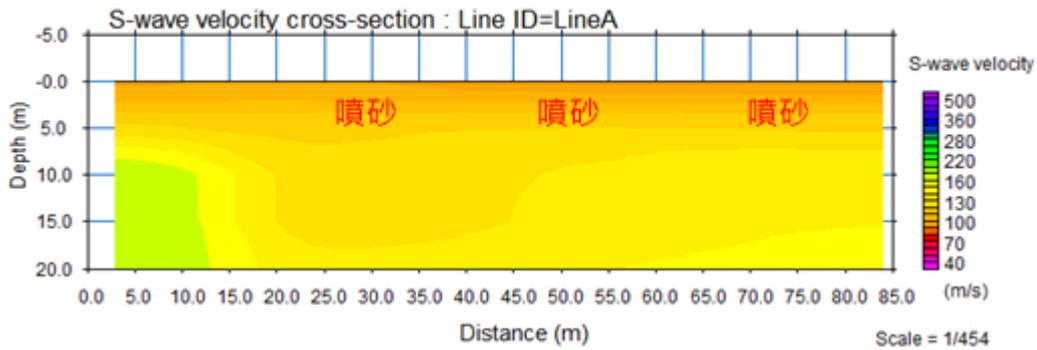
圖 7 新化區北勢里 105.2.22 測線 A 的 S 波速度變化圖譜(石瑞銓, 2016)

- (1)測線 A 的北邊 S 波波速在深度 20 公尺內約 100m/s 至 160m/s 之間，南邊 S 波發生相同波速的深度約在 8 公尺內，顯示這些範圍都是容易液化的區域，當然也要看地質條件(如砂質或粉砂質土壤)。
- (2)測線 B 的效果也很好，整個區域在 20 公尺間 S 波波速也約在 100m/s 至 160m/s 之間。
- (3)測線 C 的北邊 S 波波速在深度 15 公尺內約 100m/s 至 280m/s 之間，偏南邊中間處的 S 波發生相同波速的深度加大超過 20 公尺，與實際噴砂點相當符合。

從前面表 3-1 到表 3-5 大概可以知道這次地震的液化噴砂大約從地下 3m~5m 的砂層所噴出，但部分砂量比 0304 地震還多，從七級震度來看，液化的深度還會更深，由圖 7~圖 9 也可以看得出來，實際液化深度幾乎可以達到 20m 以上。

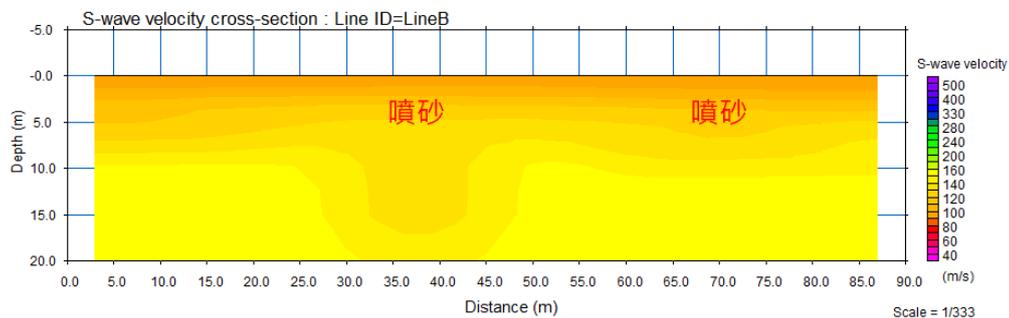
圖 8 新化區北勢里 105.2.22 測線 B 的 S 波速度變化圖譜(石瑞銓, 2016)

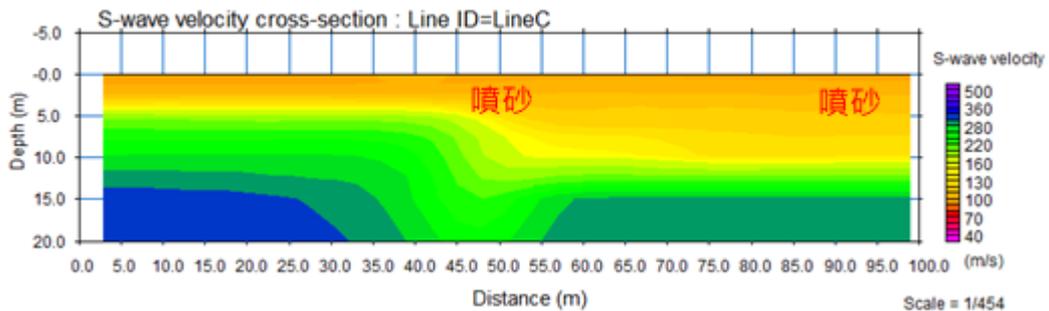
圖 9 新化區北勢里 105.2.22 測線 C 的 S 波速度變化圖譜(石瑞銓, 2016)

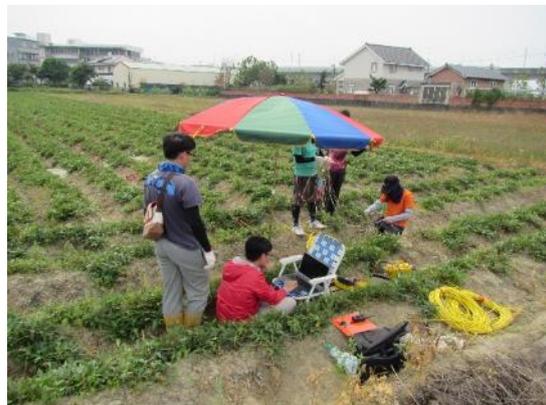
照片 36 觀摩中正大學研究生於北勢里測線 B 的震測施作情形。

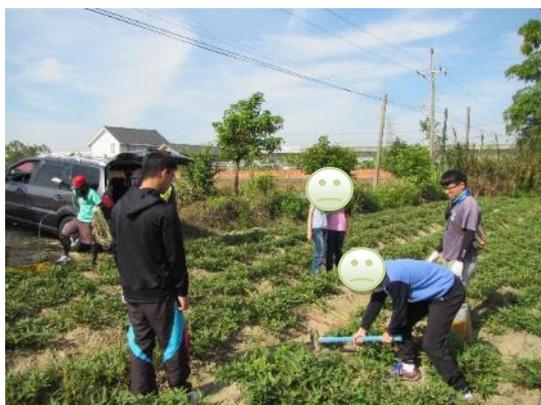
照片 37 我們實際操作震測炸點的敲打所產生的 P 波和 S 波。

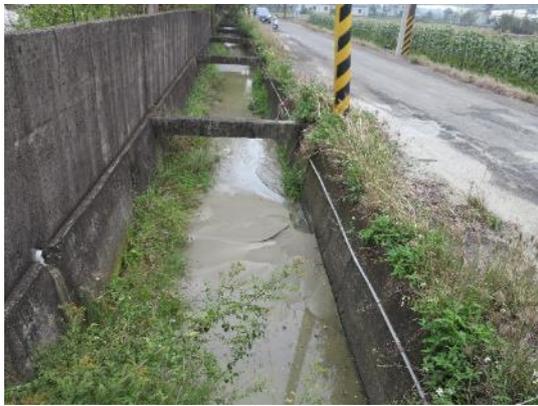
照片 39 北勢里 133 號前水溝噴砂與路面噴砂相距約 1.5m。

0206 地震當天北勢里發生土壤液化，地下水及泥砂在 133 號工廠前馬路出現許多處土壤液化，噴砂不只噴至水溝，還衝破 1.5m 的馬路高度，加上地面下的深度應已超過 5m。(如照片 39、40)

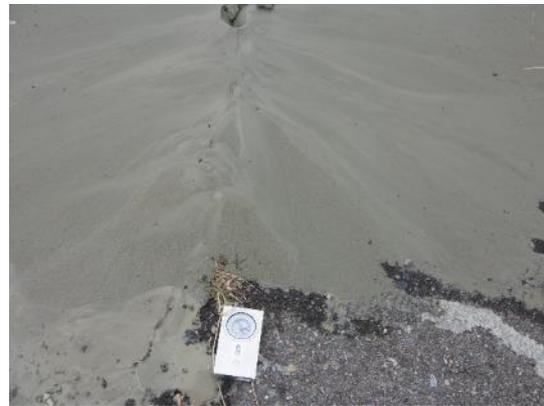
照片 40 路面青灰色砂的噴發深度約 $5m+1.5m=6.5m$ 。

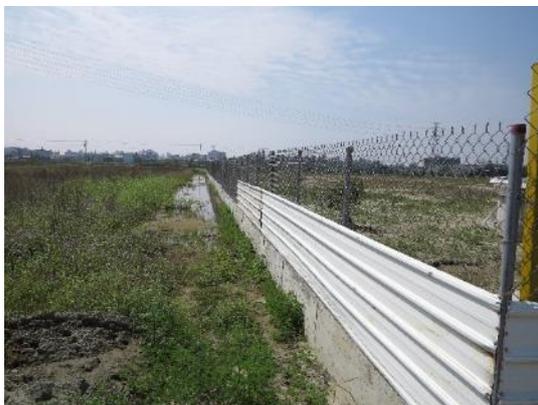
照片 41 新化外環道南側一處填土農田，圍牆內外的噴砂相距約 1m。

在新化外環道旁邊(南側)有一圍籬圍起來的農地，可以發現這些都是填土層，約比原來農田約高 1m，還有外環道分隔島的公路花園也是填土層，比原來農田約高 1.3m，也都有明顯的土壤液化噴砂，加上地面下的深度也應已超過 5m。

另外，0206 地震的噴砂量和噴砂範圍都比 0304 地震多出許多，所以超額孔隙水壓應該也一定比六年前大。(如照片 41、42)

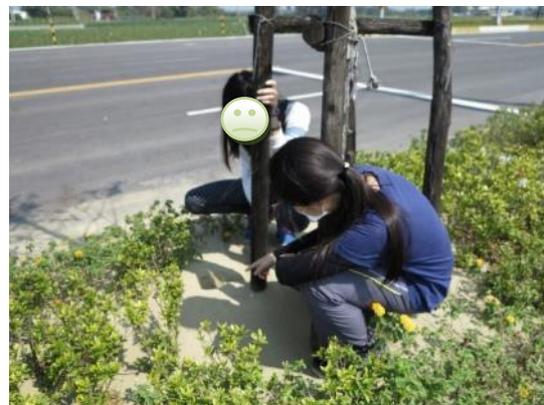
照片 42 新化外環道公路花園噴砂，與原來農田高度相距約 1.3m。

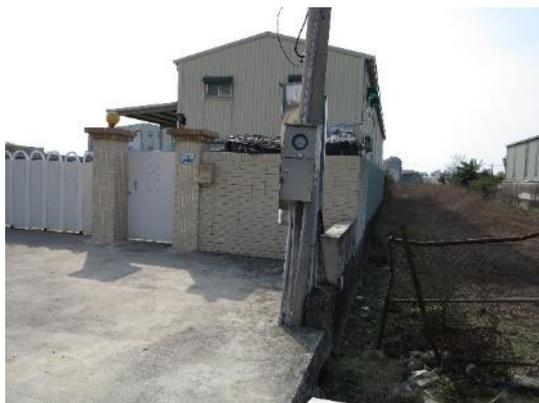
照片 43 保吉路巷內的一戶住家與原來農田高度相差約 1.2m。

保吉路巷內(近大灣高中)也有一戶住家填土墊高約有 1.2m，住家後庭院有一處噴砂，讓他們驚訝不已，也表示以前都不曾發生過這種現象。根據住家的描述，地震當天兩側農田的確溢出許多地下水，可以確定兩側農田都是液化區。(如照片 43、44)

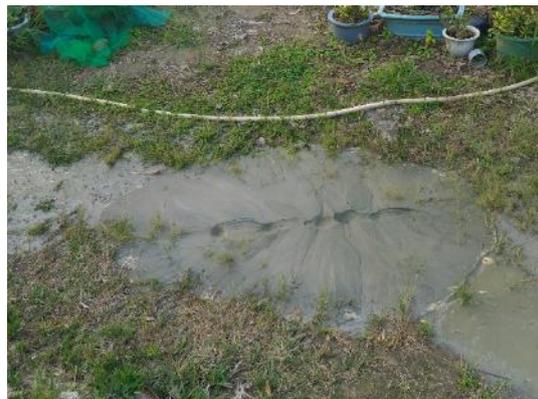
照片 44 保吉路 175 巷 33 號後庭院的一處裂縫與噴砂。

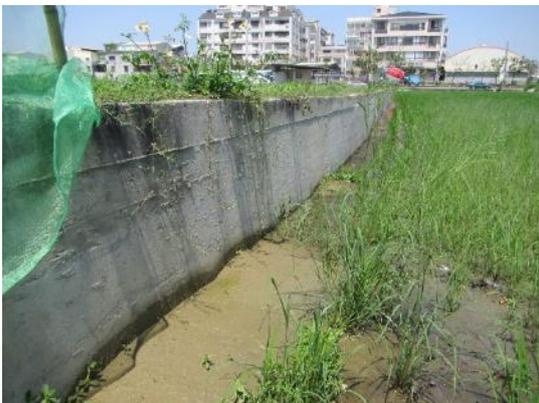
照片 45 大灣東路南側填土的農田與原來稻田高度相差約 1.5m。

連接保吉路的西南側是大灣東路，南側的農田也有許多處噴砂，噴砂點位密度最大的是在南巡宮西南邊農田內，稻田的噴砂與填土層的噴砂高度差約有 1.5m。根據當地農夫的描述，這裡的地下水位都比較高，也有幾處較地的沼澤地。(如照片 45、46)

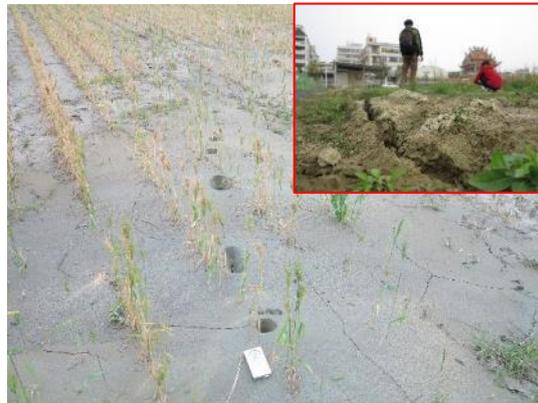
照片 46 南巡宮西南邊填土的麥田出現許多處液化的裂縫及噴砂。

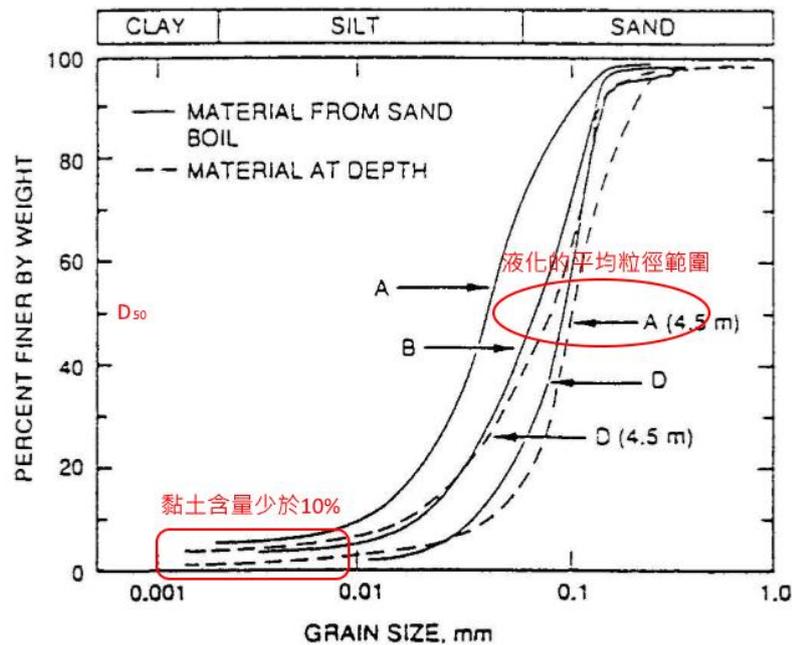
Grain Size Distribution of Soils (after Tuttle et al. 1990)

圖 10 土壤粒徑大小分布及可能液化的粒徑範圍

Seed 與 Idriss (1976) 研究砂土平均粒徑 D_{50} ，發現淘選良好，顆粒分布較為均勻的細砂或含泥質的細砂最易液化，其 D_{50} 的範圍約介於 $0.08\sim 0.7\text{mm}$ 之間。另外，Tuttle 等人(1990)的研究：液化的土壤顆粒大小是一個非常粉砂略有砂質粉砂與粘土含量小於 10% (圖 10)。這種土壤是一般都存在 1.5m 至 9.0m 之間的深度。

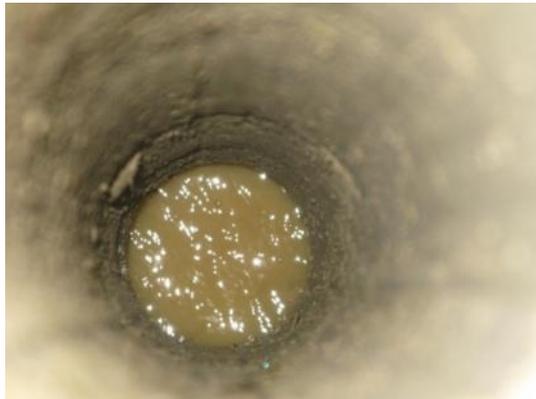
照片 53 99 年 SPT 試驗取出的薄管水井可見地下水往西北邊流動。

民國 99 年 0304 地震當時在新化北勢里也發生土壤液化，液化範圍和這次 0206 地震有許多重複的地方，當時這裡也做過 CPT(圓錐貫入)、SPT(標準貫入)試驗、取薄管及埋設下水觀測井，也發現當時地下水往西北邊流動 (N42°W)，而且歷經四個月的觀測，地下水位離地表都約在 3m 上下(參閱第 50 屆全國科展作品)。我們根據地下水的流動方向及液化區域的分布，嘗試著畫出以前的古河道，詳如照片 53~54 及圖 11。

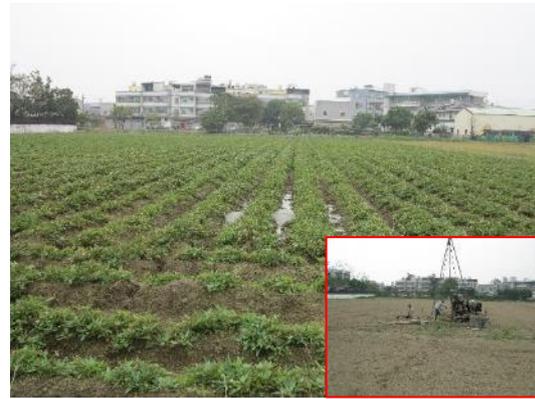
照片 54 99 年 SPT 試驗及水井觀測點 0206 地震再次發生土壤液化。

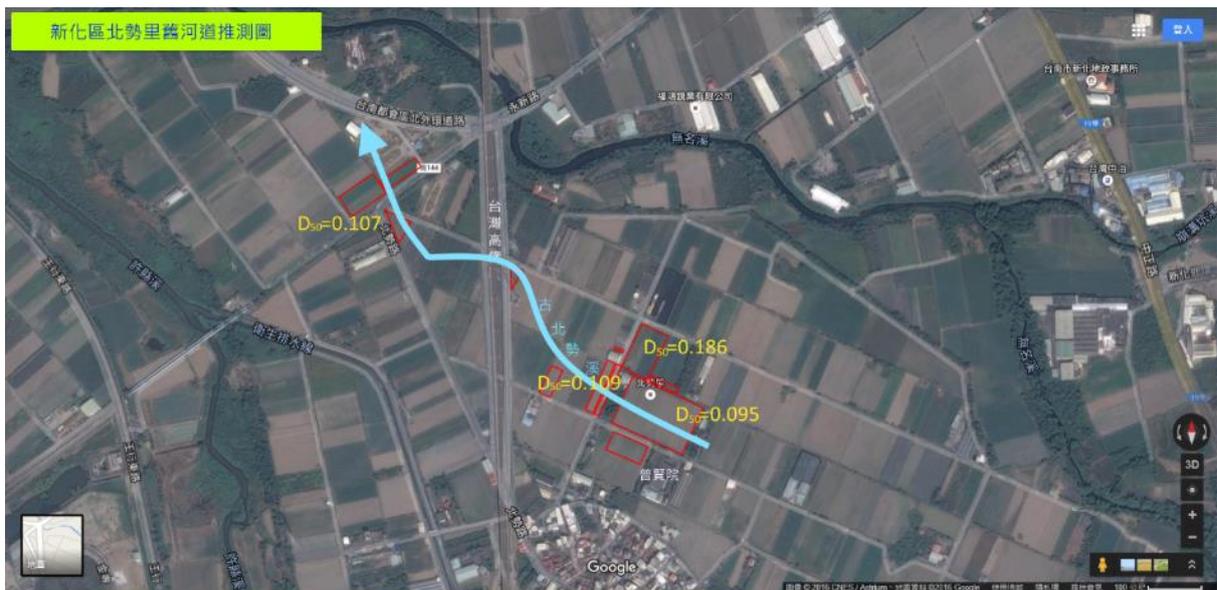
圖 11 新化區北勢里舊河道推測圖

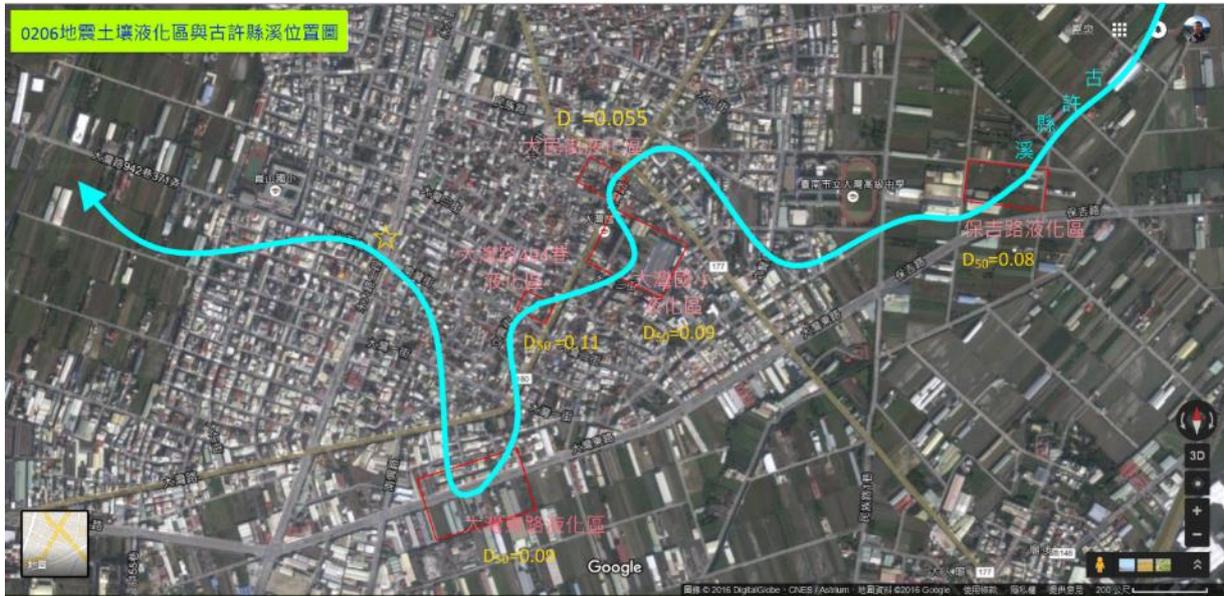
圖 12 永康區及歸仁區之古許縣溪舊河道推測圖

在這次土壤液化的踏查中我們遇到一位 78 歲的阿公，家住崑山國小附近，他們家的農地都在大灣東路和保吉路附近，他說小時候就聽父親說古許縣溪的流向(往西南方向)，他也不清楚這次土壤液化的地點，不過這些地方與這次地震後發生土壤液化的地點不謀而合，雖尚缺實際的科學證據，但也是我們這次研究的意外收穫，於是我們也嘗試著畫出以前的古許縣溪舊河道，詳如圖 12。
