# 中華民國第 58 屆中小學科學展覽會 作品說明書

國小組 地球科學科

坡地土石災難成因的探討

—以特富野和觸口為例

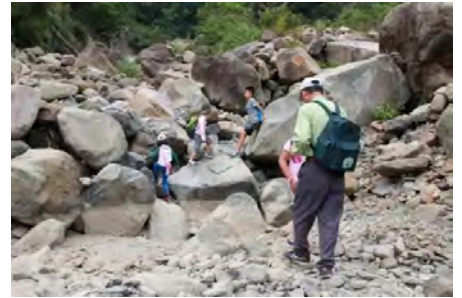
圖 1-15:曾文溪旁的山溝，滾落下來的石頭。

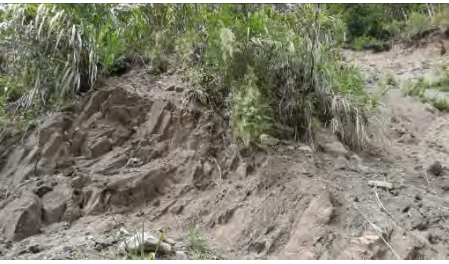
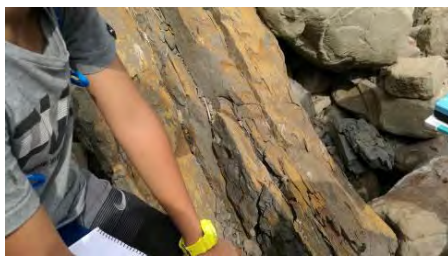
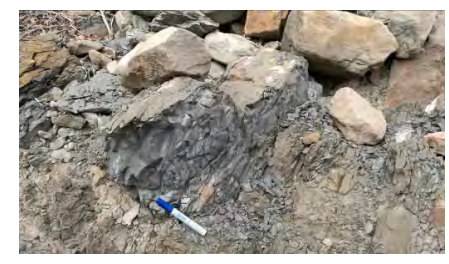
砂岩和頁岩互層，砂岩厚度在 8~15 公分，砂岩層的稜角很清楚，解理都是同一個方向，可看到很明顯的差異侵蝕，右上方有土壤，上面有竹林，有些塌掉了，所以一大撮竹叢向下滑落，砂石覆蓋在層面上面。左邊的砂岩風化和氧化很嚴重，坡面岩石的顏色是深灰色，頁岩在這裡比較細，有些節理比較細而且不規則，岸邊有很多礫石，直徑最大超過 50 公分，大部分都沒稜角。頁岩龜裂，顏色是深灰色，還有一些頁岩氧化得很厲害，頁岩產生了很多層層，有些頁岩成結核狀，有些剝落成條狀，還有很多礫石堆積在此地。

圖 1-19: 薄層的砂岩和頁岩，都很破碎。	圖 1-20: 氧化很厲害的砂岩，深黃色像鐵生鏽。	圖 1-21: 頁岩的破碎面，碎裂很厲害。

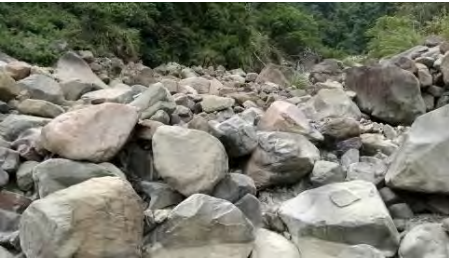
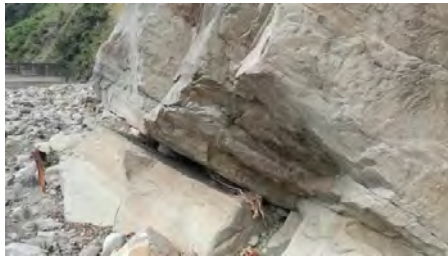
圖 1-22: 曾文溪上河床的石頭，稜角都不見了。	圖 1-23: 曾文溪旁河岸的砂岩，底部受到侵蝕。	圖 1-24: 塊狀砂岩與薄層砂頁岩互層都是河岸。

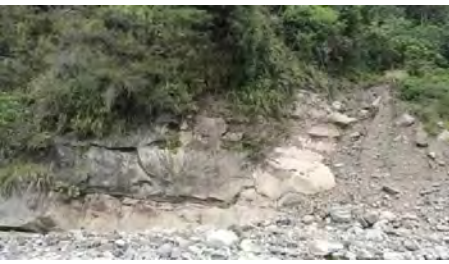
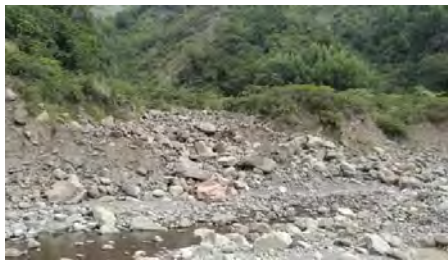
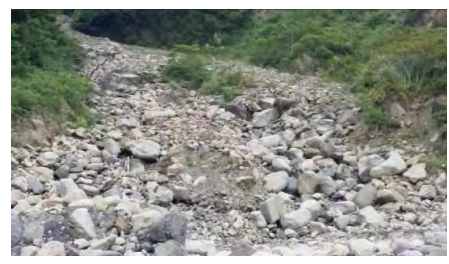
這一個露頭的塊狀的砂岩，層次很明顯，偏北的地方有一些砂石滑下來。岩層的底部基腳的地方，靠近河床，有很多鵝卵石，體積都不太大。往西邊走可見到砂頁岩互層的岩層，是河堤的一部分，山溝裡的石頭是碎屑沿著坡面滑下來，這裡石頭比較小，最大的直徑是 40 公分左右，數量不是很多，大部分是 15~25 公分中型、小型的礫石。此地進入河道的右手邊堆積一些石頭，看起來已經很長的時間。我們看到露頭碎裂的部分都是屬於頁岩，由於砂岩層很厚厚度都超過 1 公尺，所以是屬於塊砂岩。上面落下來的石塊，應該是屬於墜落的型態，看起崩來落時間很長了，所以岩壁上面沒有新的墜落的痕跡。

圖 1-25: 塊狀砂岩旁有一到山溝，崩落土石小。	圖 1-26: 曾文溪旁的礫石堆積成河岸的一部分。	圖 1-27: 曾文溪旁大山溝石頭大而且數量很多。

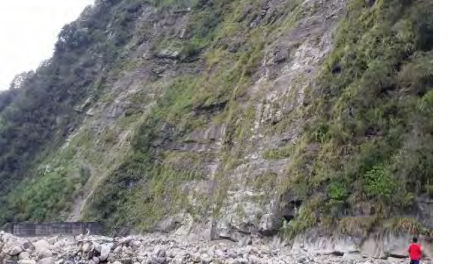
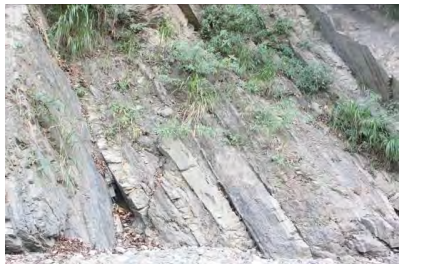
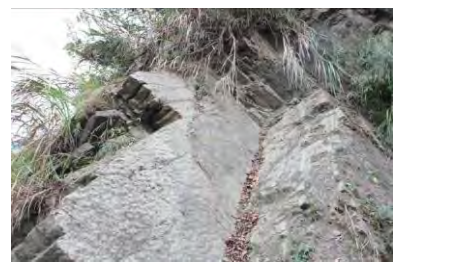
圖 1-28: 遠眺曾文溪西北側雄偉山壁也是河岸。	圖 1-29: 砂頁岩互層，各層面有小裂隙是頁岩。	圖 1-30: 厚層砂岩約 30 公分厚，層面有波紋。

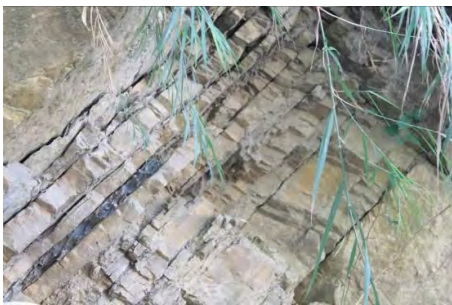
圖 1-31: 薄層砂頁岩的解理多，差異侵蝕很明顯。

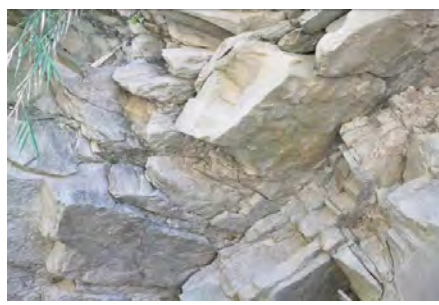
圖 1-32: 凸出的是砂岩，凹進去的是頁岩。

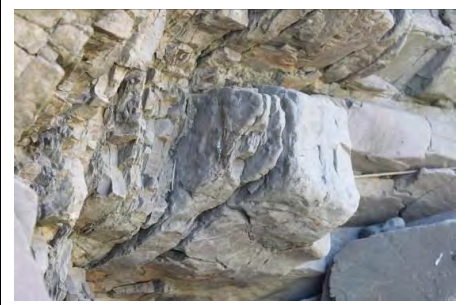
圖 1-33: 凸出的砂岩很厚很結實，但稜角不見了。

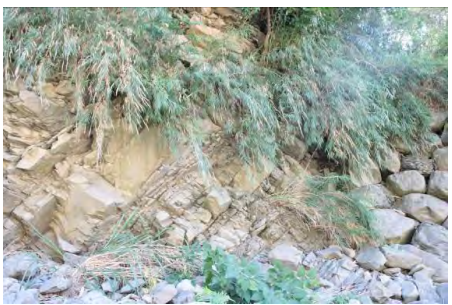
圖 1-34: 特富野大橋橋墩附近砂岩和大型砌石牆。

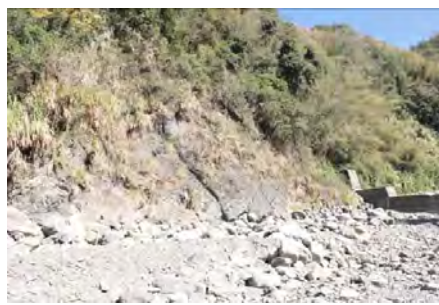
圖 1-35: 特富野大橋橋下東邊河床的防砂潛壩。

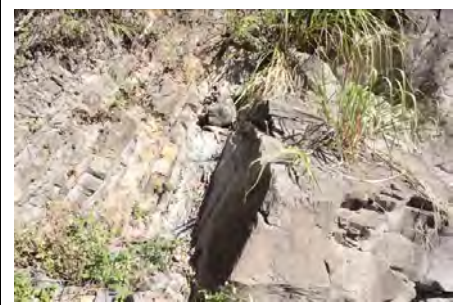
圖 1-36: 塊狀砂岩的左側砂頁岩，被侵蝕一大片。

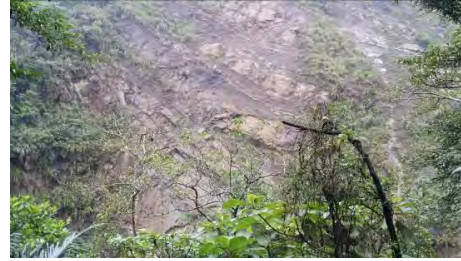
這個露頭在阿里山台 18 號公路轉彎 36 公里處，是處口附近崩塌最嚴重的地方之一，整個崩塌面的高度約 50 公尺，由於崩塌持續發生所以崩塌面都沒長草。

圖 2-7:腦察溪北岸崩塌處,另一邊是 18 公路。	圖 2-8:較細的砂頁岩崩塌處就在河流轉彎處。	圖 2-9:台 18 號公路 36K 的大崩塌約 50 公尺高。

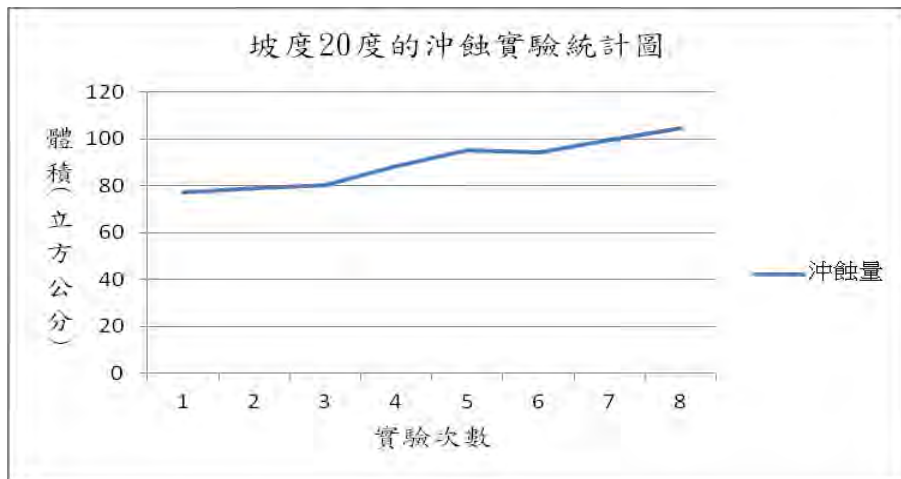
圖 3-9 坡度 (20 度) 與坡面沖蝕量統計圖

次數	觀察記錄	沖蝕量
1	水流沖蝕速度更快了，細紋很多加深了，有一些水淹到河堤外面，洞更深了，沖蝕量 690cc，沉澱物 3.8cm。	77.34
2	河道中的泥土稍稍有變化，有些地方堆積些土而高起來了，有些地方因為泥土流走所以凹下去，造成中間有很大的變化，沖蝕量 705cc，沉澱物 4.1cm。	79.17
3	最大的小溝水流比較大，但是沒有滿出來，因為那裡凹下去，還出現很多坑，旁邊的小細紋溝的深度加深了，沖蝕的泥土量和水加起來總共是 725cc，沉澱物 3.9cm。	80.28
4	中間有一條沖蝕溝比較深，所以泥土被往下面一點點的地方堆積。右邊的地方但經過多次沖蝕，也就形成河道中的一條小溝，沖蝕量 715cc，沉澱物 4.6cm。	88.51
5	中間的地方有凹下去，雖然吐沒有滿出來，但是卻變大範圍，河道和河道之間較高的地方也凹下去，原本沒有小溝的地方，現在也有溝了，沖蝕量 760cc，沉澱物 4.5cm。	95.18
6	中間的河道被水沖了一個大坑，河道加深了，另外又出現一些淺河道，底部塌得更大片，有一些河道上的土雖然沒被帶走，但是卻往下滑。沉積量 4.2cm，沖蝕量 765cc。	94.27
7	侵蝕的情形更嚴重，靠近河堤的河道因為越刷越深，所以土被沖走，中間沖蝕的地方加寬了，底部崩塌的地方變得很厲害，沉積量高度是 4.6cm，沖蝕量 780cc	99.88
8	中間凹成一個大洞了，凹下去的地方泥土一大片流失了，中間河道凹下去的洞已經碰到底部，碎石凸出來的都流走了，沉積量 5.2cm，沖蝕量 780cc。	104.39

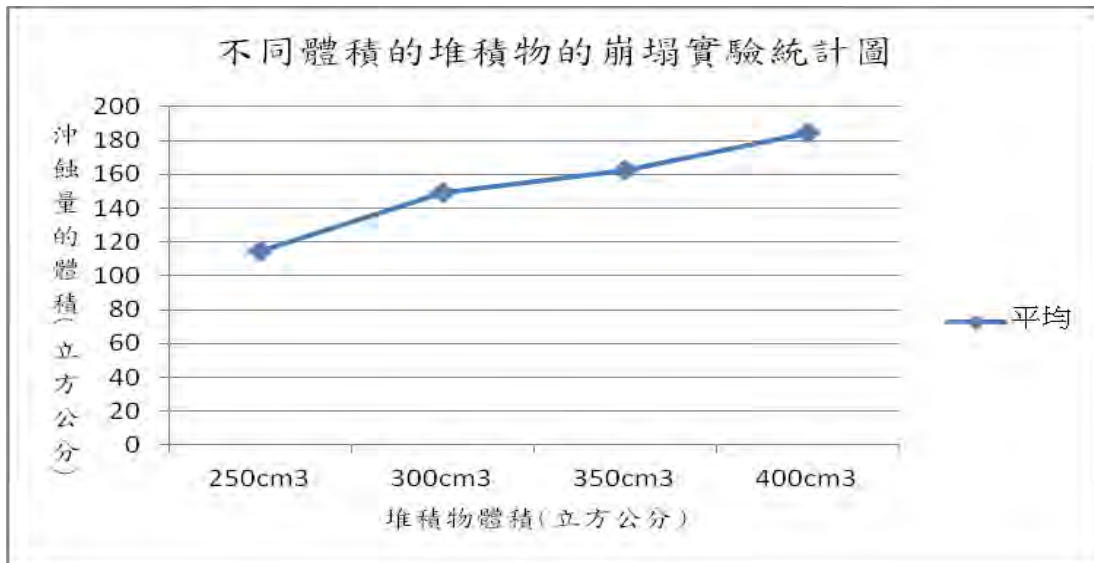
圖 6 不同體積的堆積物的崩塌實驗統計圖

- (一)堆積物的體積  $250\text{cm}^3$  時，沖蝕量的體積平均  $114.5\text{cm}^3$ 、堆積物的體積  $300\text{cm}^3$  時，沖蝕量的體積平均  $149.0\text{cm}^3$ 、堆積物的體積  $350\text{cm}^3$  時，沖蝕量的體積平均  $162.3\text{cm}^3$ 、堆積物的體積  $400\text{cm}^3$  時，沖蝕量的體積平均  $184.2\text{cm}^3$ 。
- (二)堆積物越多，沖蝕量越多；堆積物少，沖蝕量就少，可見崩塌地的堆積物多寡與崩塌沖蝕量的多少有關係。
- (三)使用相同水量沖蝕，沖蝕的水會隨機流下來，不一定會將土都沖光。

五、堆積物與坡地的崩塌的關係實驗時，我們發現堆積物的體積  $250\text{cm}^3$  時，沖蝕量的體積平均  $114.5\text{cm}^3$ 、堆積物的體積  $300\text{cm}^3$  時，沖蝕量的體積平均  $149.0\text{cm}^3$ 、堆積物的體積  $350\text{cm}^3$  時，沖蝕量的體積平均  $162.3\text{cm}^3$ 、堆積物的體積  $400\text{cm}^3$  時，沖蝕量的體積平均  $184.2\text{cm}^3$ 。堆積物越多，沖蝕量越多；堆積物少，沖蝕量就少，可見崩塌地的堆積物多寡與崩塌沖蝕量的多少有關係。不過使用相同水量沖蝕，沖蝕的水會不一定往哪裡流，會隨便流下來，也不一定會將土都沖光。

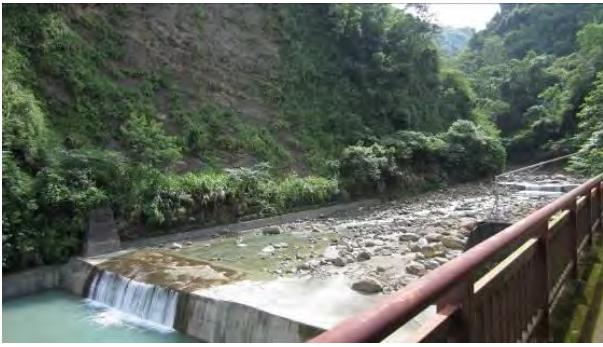
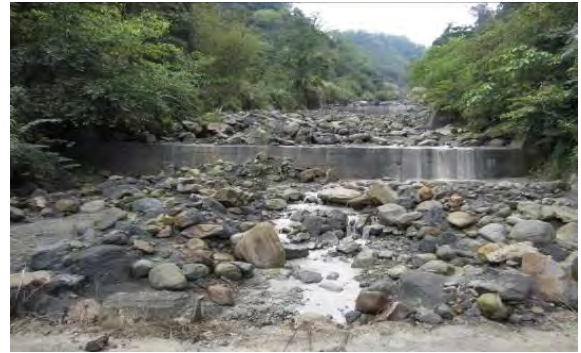
圖 6-1、圖 6-2:腦寮溪和八掌溪防砂壩工程，圖中是潛壩工程，溢水口還加上了鐵片保護。

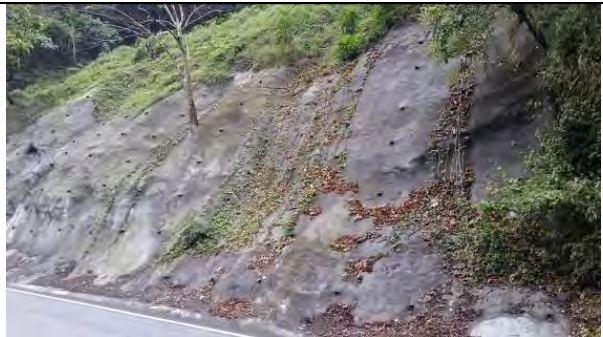
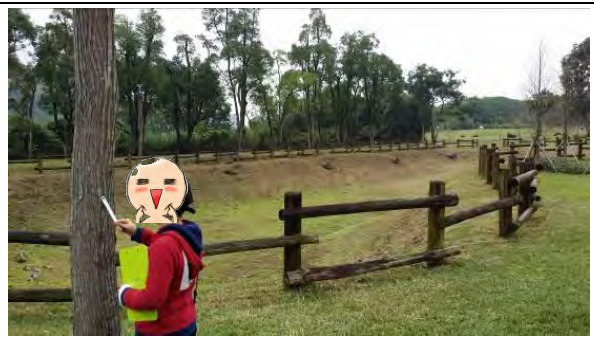
圖 6-3:台 18 線 36K 崩塌坡面用噴水泥漿覆蓋

圖 6-4:觸口牛埔仔河階草原建滯洪池防水災

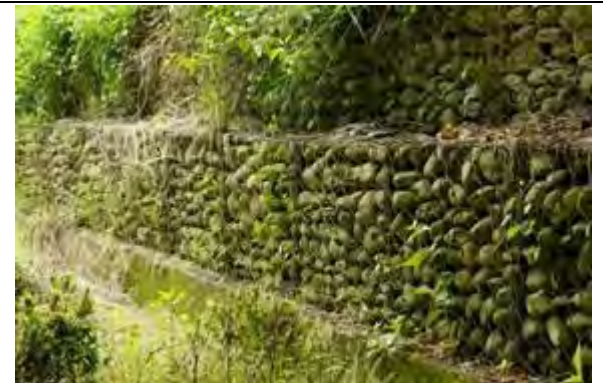
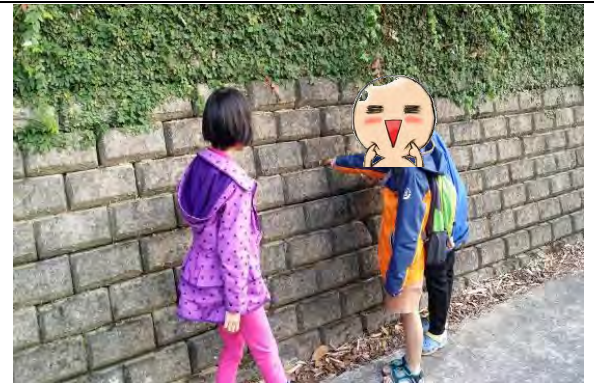
圖 6-5:用鐵絲網編造裝鵝卵石的蛇籠擋土牆

圖 6-6:蘭潭附近用磚形水泥塊建造擋土牆

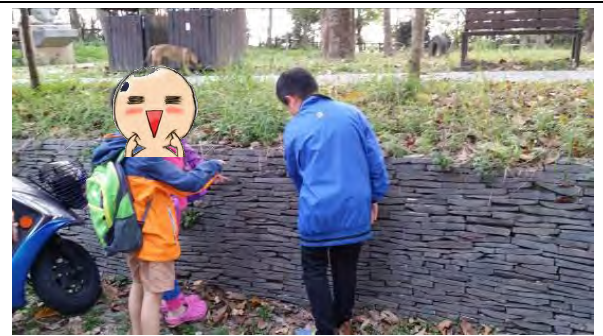
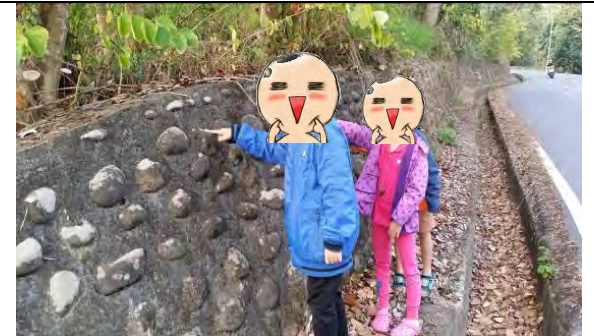
圖 6-7:蘭潭泛月園區附近用板岩砌成擋土牆

圖 6-8:漿砌卵石擋土牆與排水溝設施

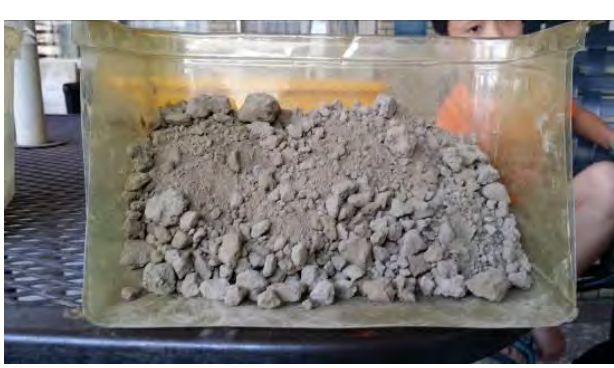
圖 6-9: 沒建擋土牆堆積物原來的堆積情形

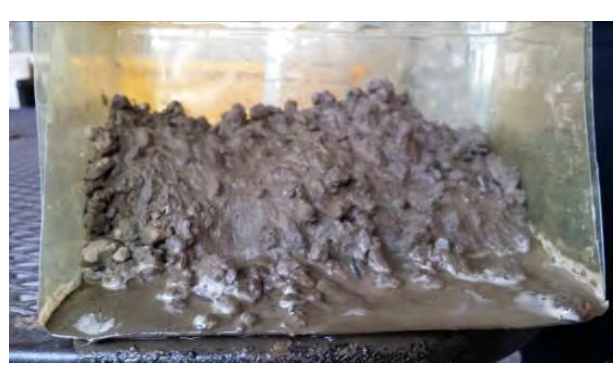
圖 6-10: 沒建擋土牆堆積物沖蝕後堆積情形

C：試驗結果：沖蝕後，堆積物有一部分流失，堆積的高度降低 0.5 公分，堆積物表面有水流的痕跡與凹下的細紋。

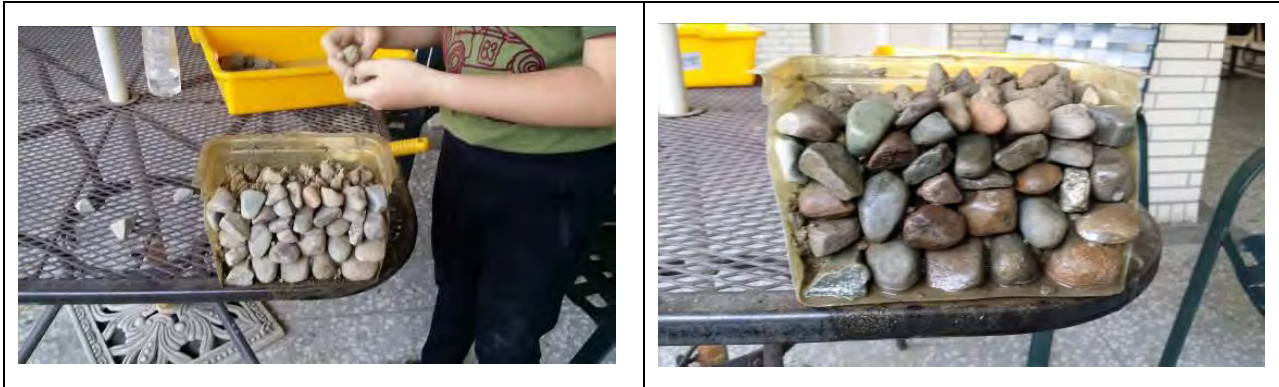
圖 6-11、圖 6-12、圖 6-13、圖 6-14:試驗大顆礫岩排列成擋土牆，測試其水沖蝕後情形。

B：試驗方法：先觀察堆積物的堆情形後，使用鵝卵石模擬建造擋土牆，建好以後，同樣用 350cc 的水沖蝕堆積物。

C：試驗結果：沖蝕後，堆積物除了極少數細泥由石頭縫隙流出而流失外，堆積的高度沒有改變，堆積物表面水流的痕跡不明顯，水滲入堆積物沙土中。

六、如何防止土石災難呢？我們發現假如沒有擋土牆，沖蝕後，堆積物有一部分流失，堆積的高度會降低，堆積物表面有水流的痕跡與凹下的細紋。有擋土牆以後，雨水沖蝕時，除了極少數細泥由石頭縫隙流出而流失外，堆積的高度沒有改變，堆積物表面水流的痕跡不明顯，水會滲入堆積物裡。還有在山溝或河流崩塌較嚴重的地方建造防砂壩真的有必要，河水會把沖蝕的堆積物，被流水由高的地方往前搬動，當水滿過溢水口以後，水才和一些土石才會流走。水的流動先是按模擬河道的斜面由高往低流動，但是到了溢水口前，水開始聚集成水平面。當水平面超過溢水口的高度時，就會滿過去而往下流。堆積物在溢水口後方，先把堆積物和防砂壩之間的凹洞填滿，然後再形成一個接近水平的沉積。在沉積物沉積成水平的這一段河道，水流的速度就變慢，沖蝕侵蝕的能量也變小了，達到防止河水造成水災的危險。

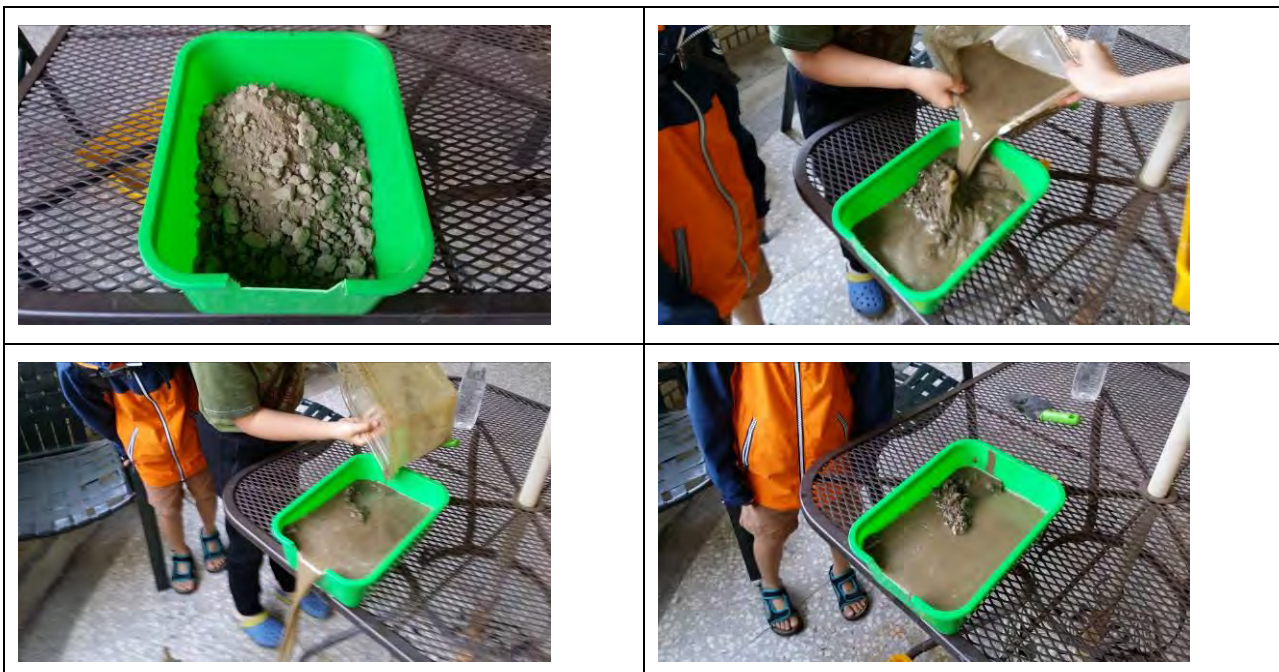
圖 6-15、圖 6-16、圖 6-17、圖 6-18:利用土石堆積模擬建造攔砂壩的設計，測試其水沖蝕後情形。

B：試驗方法：先將塑膠盆前剪一塊倒梯形的缺口，當作模擬防砂壩。塑膠盆沒有缺口的一端墊高，做成坡度為 10 度的模擬河道上的防砂壩。觀察堆積物在翼牆後面的堆積情形後，用 700cc 的水沖蝕河道裡的堆積物。

(a) 沖蝕後，堆積物會被流水由後方往前搬動，當水滿過溢水口以後才會流走。

(b) 水的流動先是按模擬河道的斜面由高往低流動，但是到了溢水口前，水開始聚集成水平面。

(c) 當水平面超過溢水口的高度時，就會滿過去而往下流。

(d) 堆積物在溢水口後方，先把堆積物和防砂壩之間的凹洞填滿，然後再形成一個接近水平的沉積。

(a) 因為在模擬防砂壩前，河水成水平流過溢水口。

(b) 河道裡崩塌下來的堆積物，被水搬運到防砂壩前，慢慢沉積，填滿溢水口前的凹洞，最後是水平沉積。

(c) 在沉積物沉積成水平的這一段河道，水流的速度就變慢，沖蝕侵蝕的能量也變小了，達到防止河水造成水災的危險。

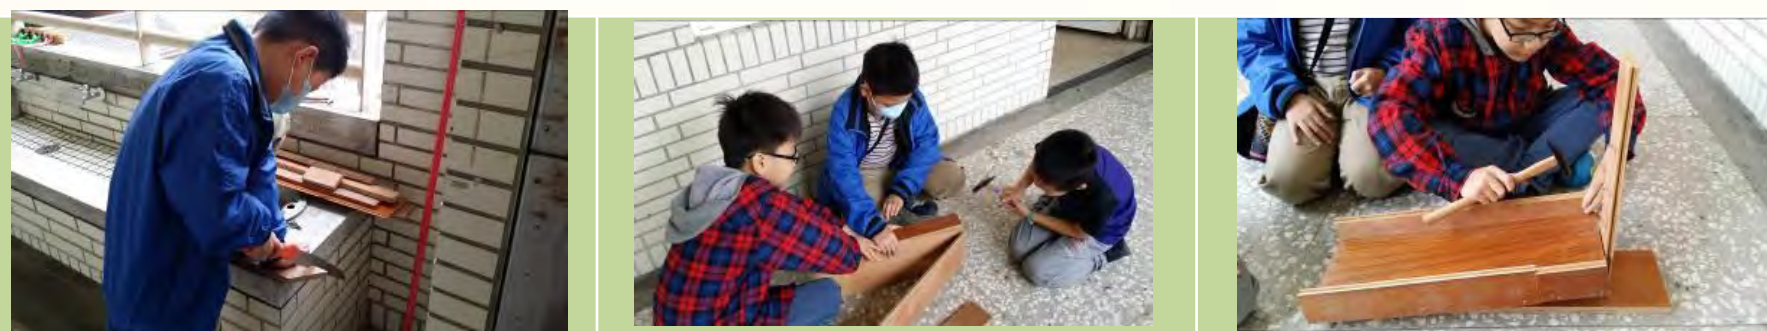
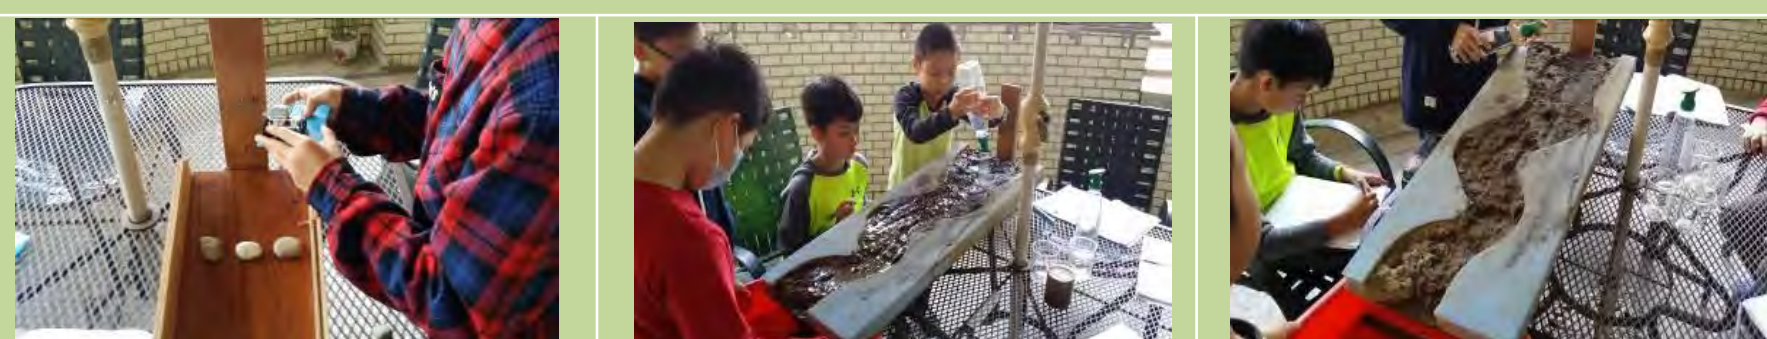
把裁鋸好的木板，按設計圖製釘成可調整坡度的流水台。

測試流水台效果

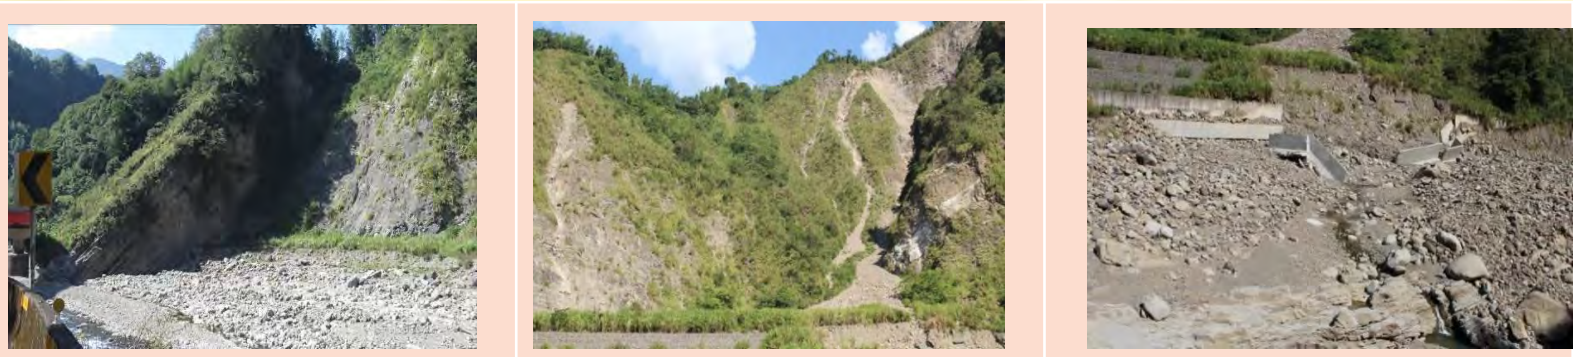
此為河水侵蝕後露出的地層構造；露頭左右岩層構造不一樣，崩塌凹進去的地方是層面。這些節理破裂面與坡面成垂直，而崩塌下來的石頭較細。右邊50公尺處，有崩塌的痕跡，形成崖錐。

靠河岸薄層砂岩被侵蝕缺一塊

頁岩層面風化碎裂成小塊滑下

河岸邊的擋土牆崩塌垮下來

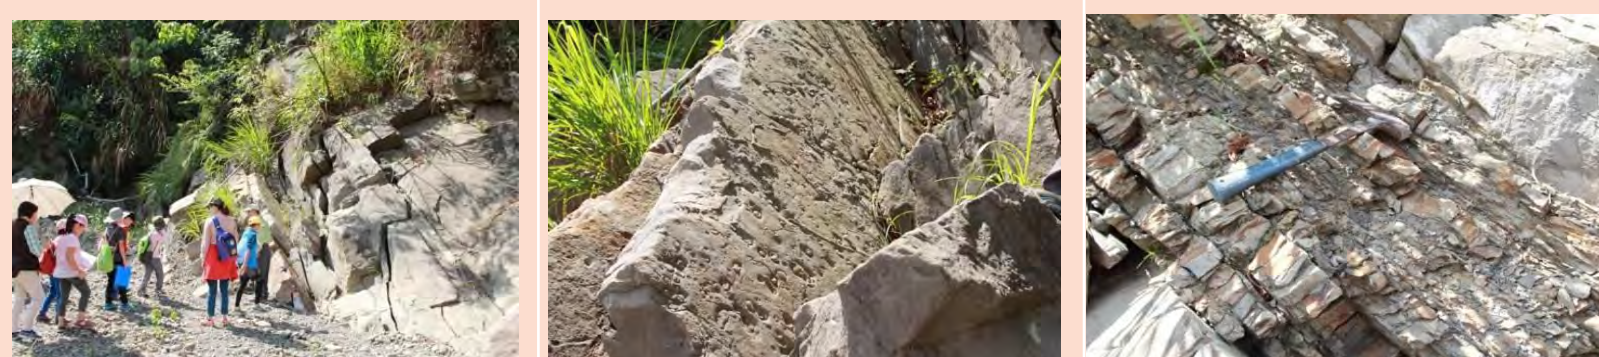
好厚的塊狀砂岩有解理，龜裂隙縫大

這個層面的砂岩上有許多砂棒

砂岩頁岩互層，砂岩有氧化現象

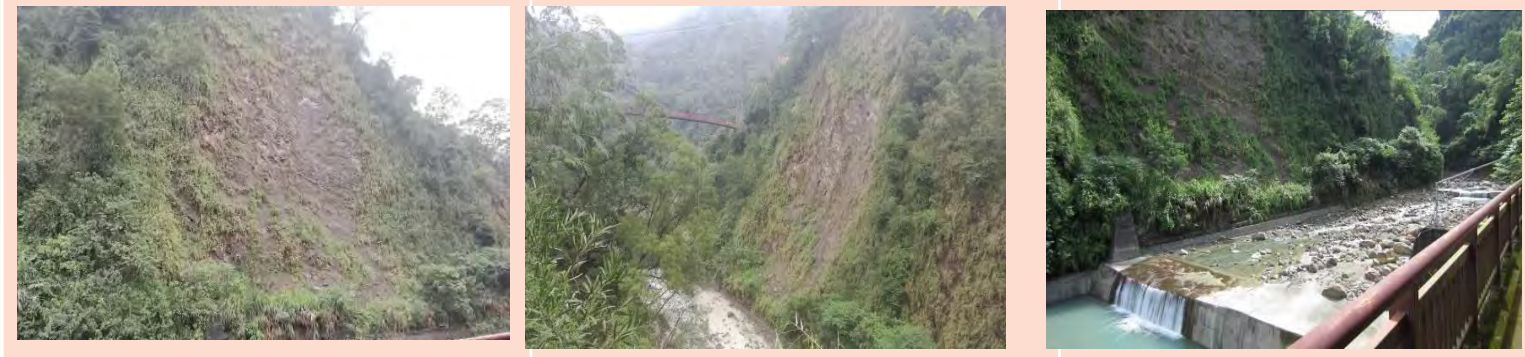
位於觸口的天長橋下方，為砂岩、頁岩互層，砂岩凸出比較多。層面傾斜約80度，下方有一些是用鐵絲編成蛇籠裡面放鵝卵石固定基腳，底部靠近河床邊，有一組的防砂壩。頁岩風化得很嚴重。這屬於腦寮溪的溪床，也是大防砂壩的基座建築處。水沿著河道由東往西流下來，這裡建造了兩道的防砂壩。

薄層砂頁岩互層的露頭，坡型屬逆向坡  
天長吊橋的北端，坡面很陡的傾斜露頭  
天長吊橋下是腦寮溪，有三段的潛壩

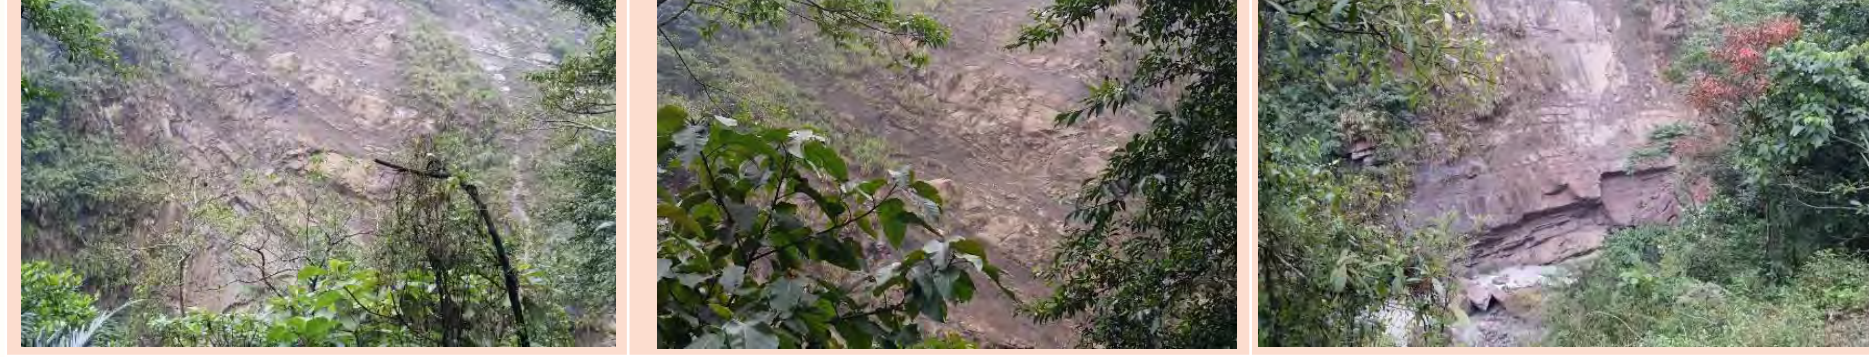
台18線公路轉彎36公里處(北邊的腦寮溪)，溪裡靠河岸邊砂、頁岩互層不很厚，差異侵蝕明顯。有崩塌痕跡，河床佈滿鵝卵石，河水很混濁，頁岩顏色是深灰色，而砂岩是黃褐色。東面有砂岩龜裂崩塌落下的石塊，稜角明顯，仍然的持續崩塌，整個崩塌面的高度約50公尺，由於崩塌持續發生所以崩塌面都沒長草。

台18號公路36K的大崩塌約50公尺高  
砂頁岩互層的崩塌面一角，持續崩塌  
大崩塌面的逆向坡上，有墜落的痕跡

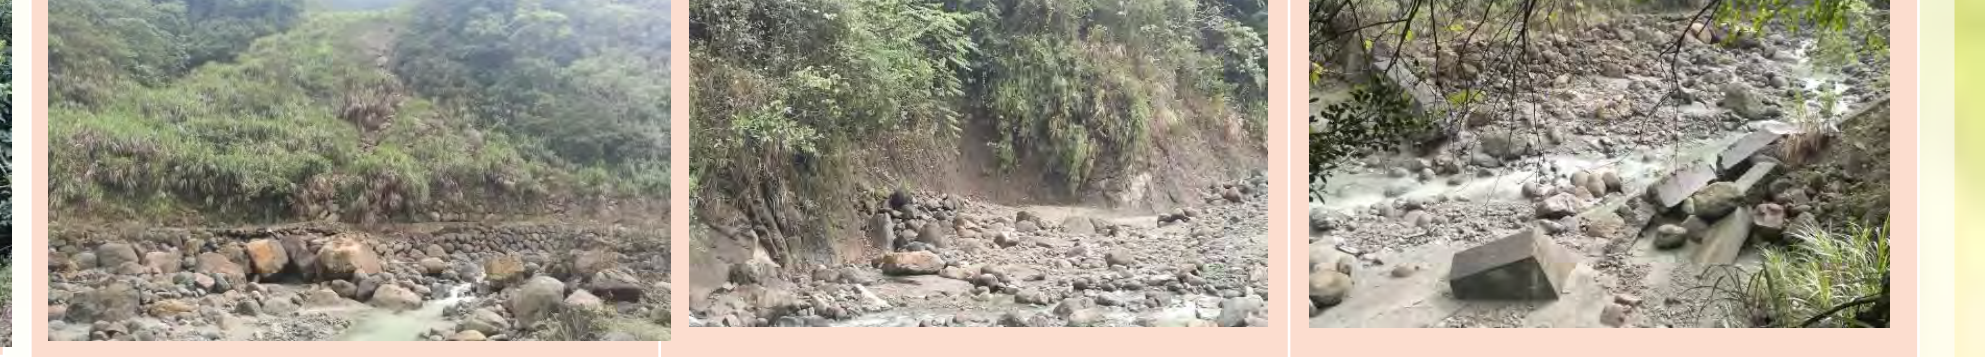
往南進入腦寮產業道路的腦寮溪上方崩塌面，下方有用蛇籠做成的堤岸和使用大型的鵝卵石做成的階梯狀護堤。上面砂石不斷有崩塌，甚至有些護堤被石頭推倒。南邊河床有很多石頭，有五道防砂壩建在山溝上，有很多偏黃褐色的砂岩，頁岩一碰就碎了。防砂壩前有一座橋，是最容易受河水侵蝕的地方水泥也有斷裂，也有被石頭撞擊成V字形。

位於腦寮溪大崩塌地河岸的蛇籠護岸  
腦寮溪河岸的侵蝕凹岸，砂岩凸頁岩凹  
腦寮溪上，被河水侵蝕沖垮的防砂壩

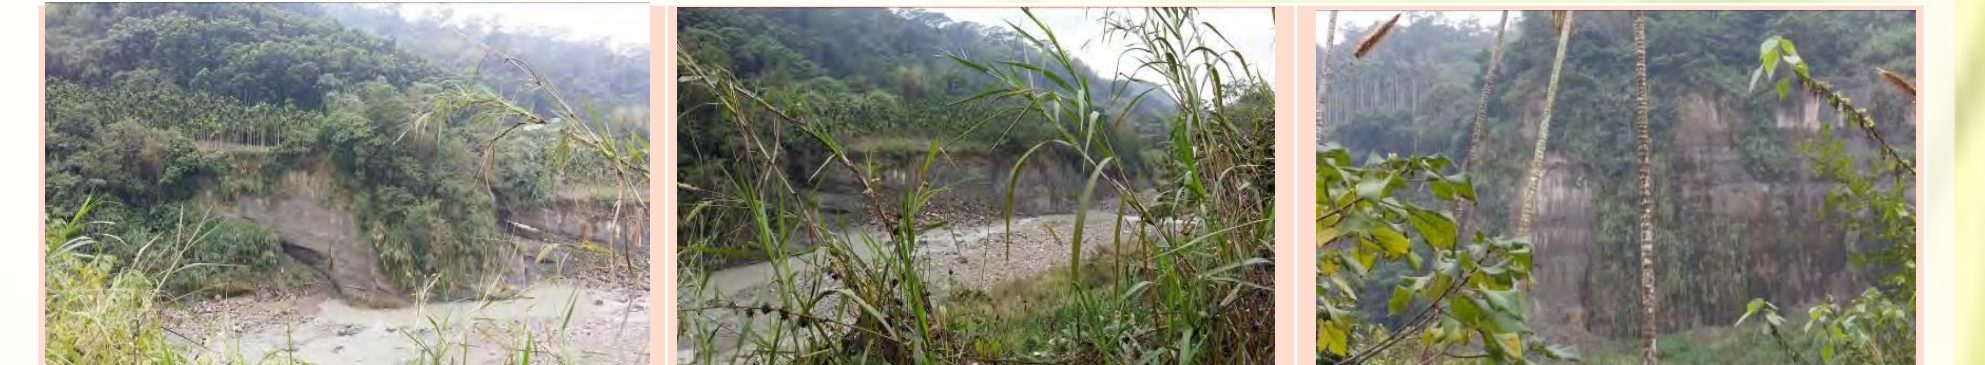
八掌溪南岸是這一段的攻擊坡，有凹面  
河道南邊堤岸上，最上方有一層礫石層  
河道南邊砂頁岩互層崩塌面接近垂直

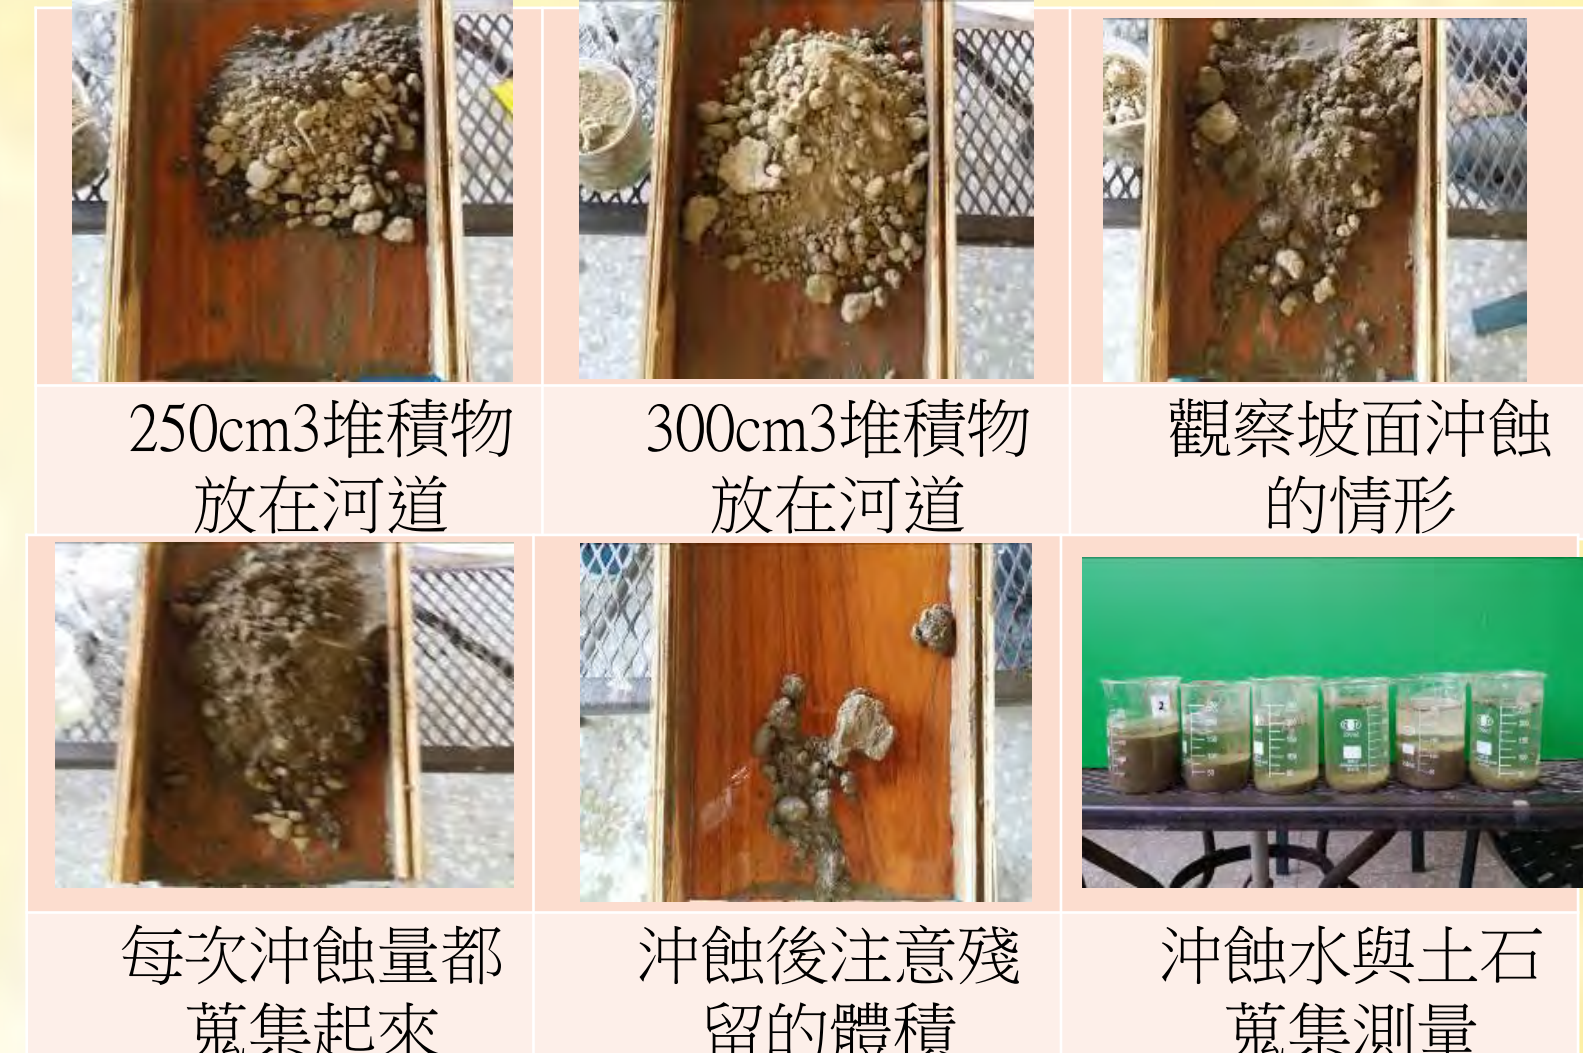
250cm<sup>3</sup>堆積物放在河道  
300cm<sup>3</sup>堆積物放在河道  
觀察坡面沖蝕的情形  
每次沖蝕量都蒐集起來  
沖蝕後注意殘留的體積  
沖蝕水與土石蒐集測量

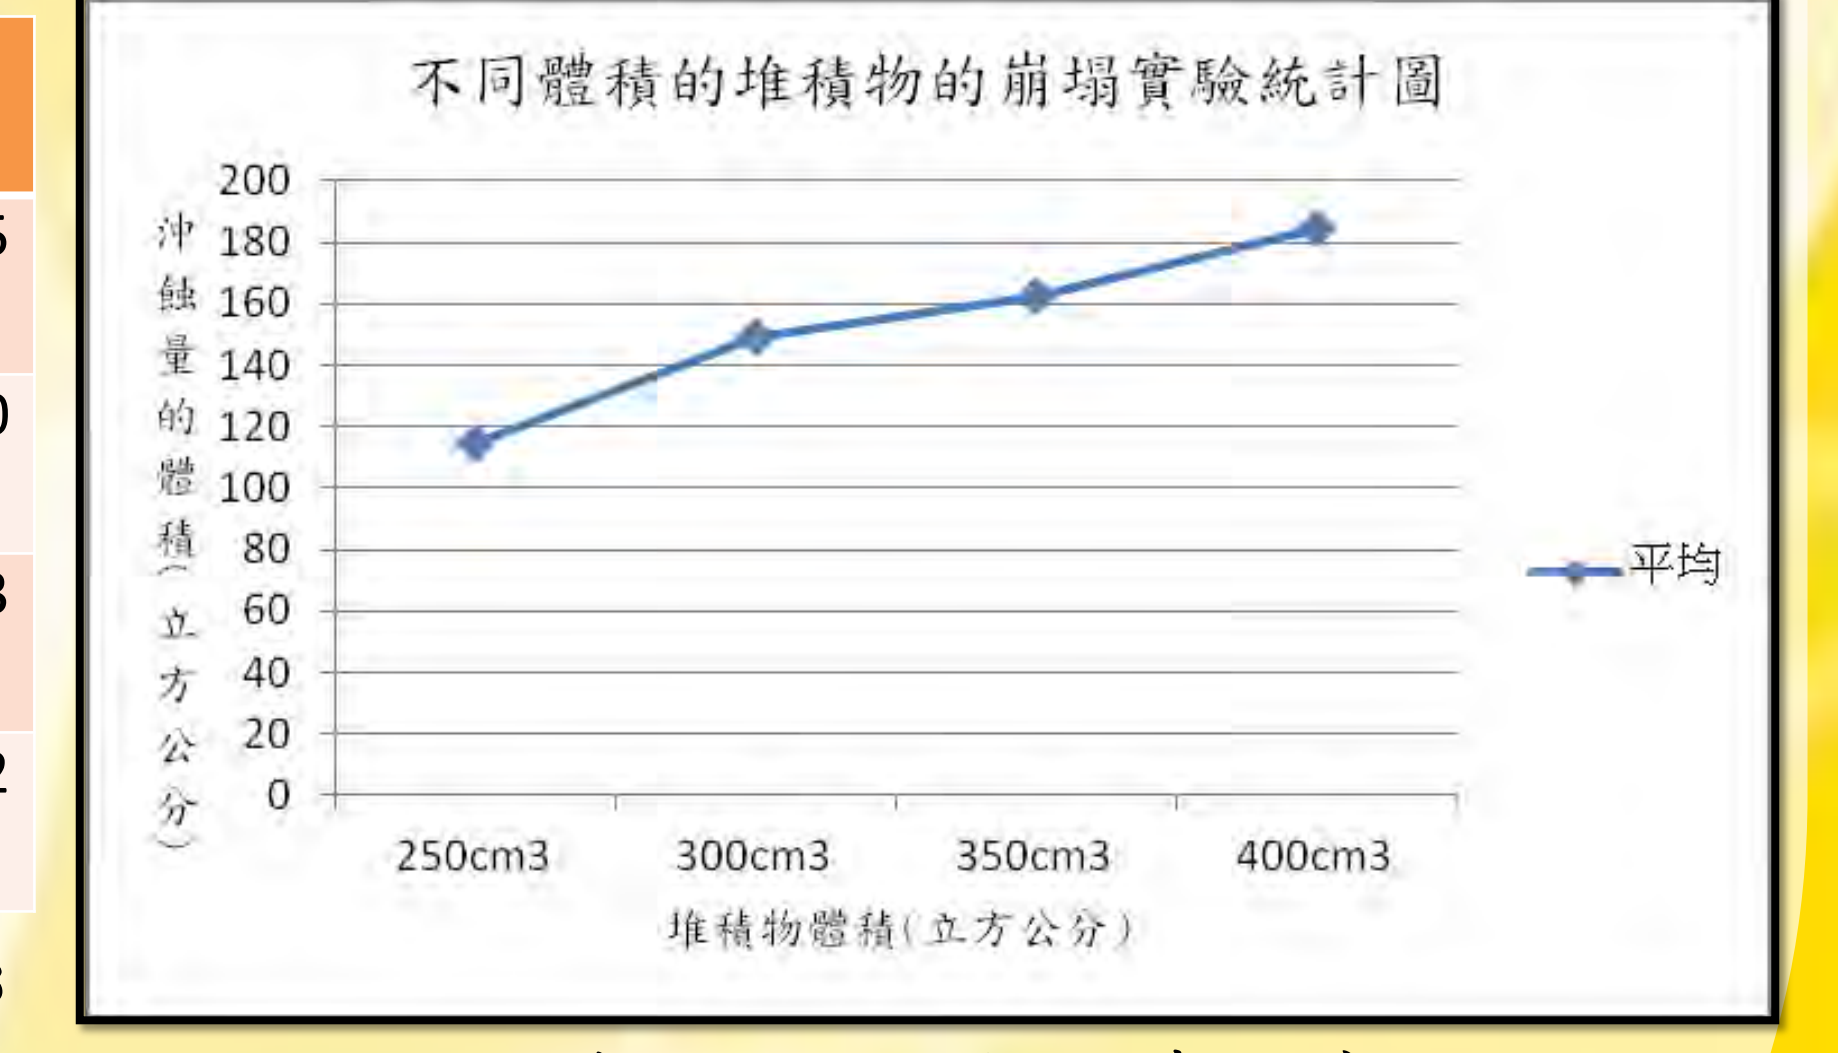
圖6 不同體積的堆積物的崩塌實驗統計圖

1. 堆積物的體積250cm<sup>3</sup>時→沖蝕量的體積平均114.5cm<sup>3</sup>，堆積物的體積300cm<sup>3</sup>時→沖蝕量的體積平均149.0cm<sup>3</sup>，  
堆積物的體積350cm<sup>3</sup>時→沖蝕量的體積平均162.3cm<sup>3</sup>，堆積物的體積400cm<sup>3</sup>時→沖蝕量的體積平均184.2cm<sup>3</sup>。
2. 堆積物越多，沖蝕量越多；堆積物少，沖蝕量就少，可見崩塌地的堆積物多寡與崩塌沖蝕量的多少有關係。
3. 使用相同水量沖蝕，沖蝕的水會隨機流下來，不一定會將土都沖光。

五、堆積物與坡地的崩塌的關係實驗時，我們發現堆積物的體積250cm<sup>3</sup>時，沖蝕量的體積平均114.5cm<sup>3</sup>、堆積物的體積300cm<sup>3</sup>時，沖蝕量的體積平均149.0cm<sup>3</sup>、堆積物的體積350cm<sup>3</sup>時，沖蝕量的體積平均162.3cm<sup>3</sup>、堆積物的體積400cm<sup>3</sup>時，沖蝕量的體積平均184.2cm<sup>3</sup>→**堆積物越多，沖蝕量越多；堆積物少，沖蝕量就少，崩塌地的堆積物多寡與崩塌沖蝕量的多少有關係。**

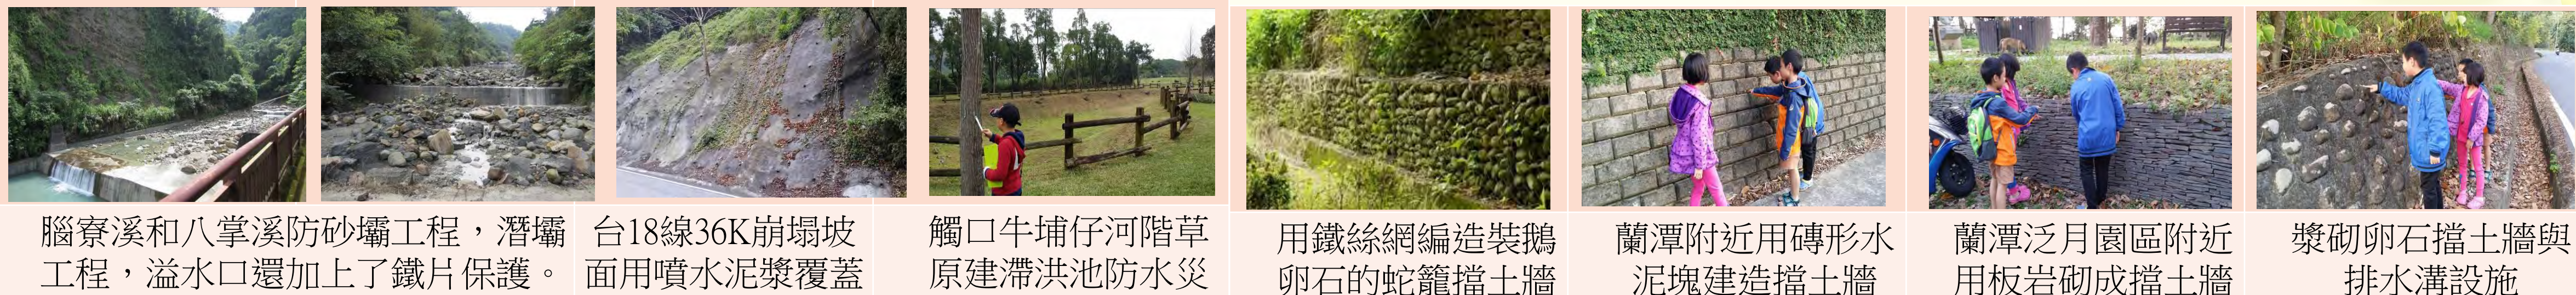
腦寮溪和八掌溪防砂壩工程，潛壩工程，溢水口還加上了鐵片保護。

台18線36K崩塌坡面用噴水泥漿覆蓋

觸口牛埔仔河階草原建滯洪池防水災

用鐵絲網編造裝鵝卵石的蛇籠擋土牆

蘭潭附近用磚形水泥塊建造擋土牆

蘭潭泛月園區附近用板岩砌成擋土牆

漿砌卵石擋土牆與排水溝設施

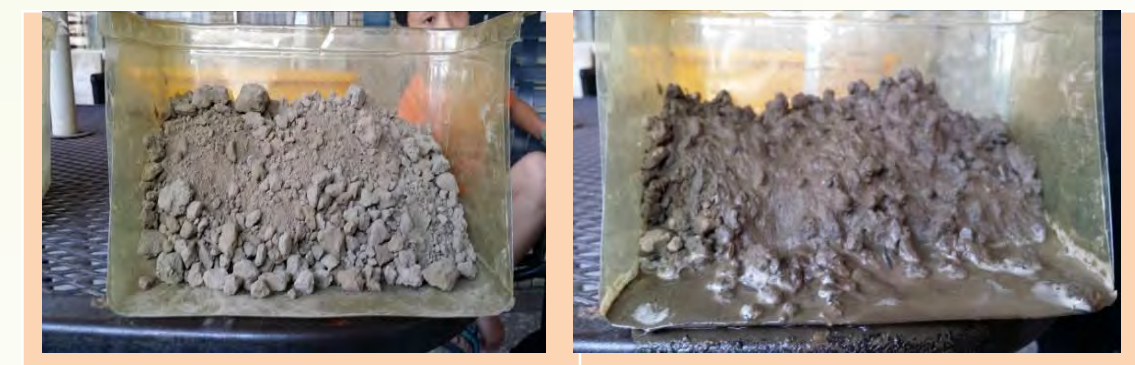
沒建擋土牆堆積物  
原來的堆積情形

沒建擋土牆堆積物  
沖蝕後的堆積情形

丙：試驗結果，沖蝕後，堆積物有一部分流失，堆積的高度降低0.5公分，堆積物表面有水流的痕跡與凹下的細紋。
