中華民國第 63 屆中小學科學展覽會
作品說明書

魚道魚到--魚道對大屯溪水生動物變動探究

學校名稱：新北市淡水區竹圍國民小學

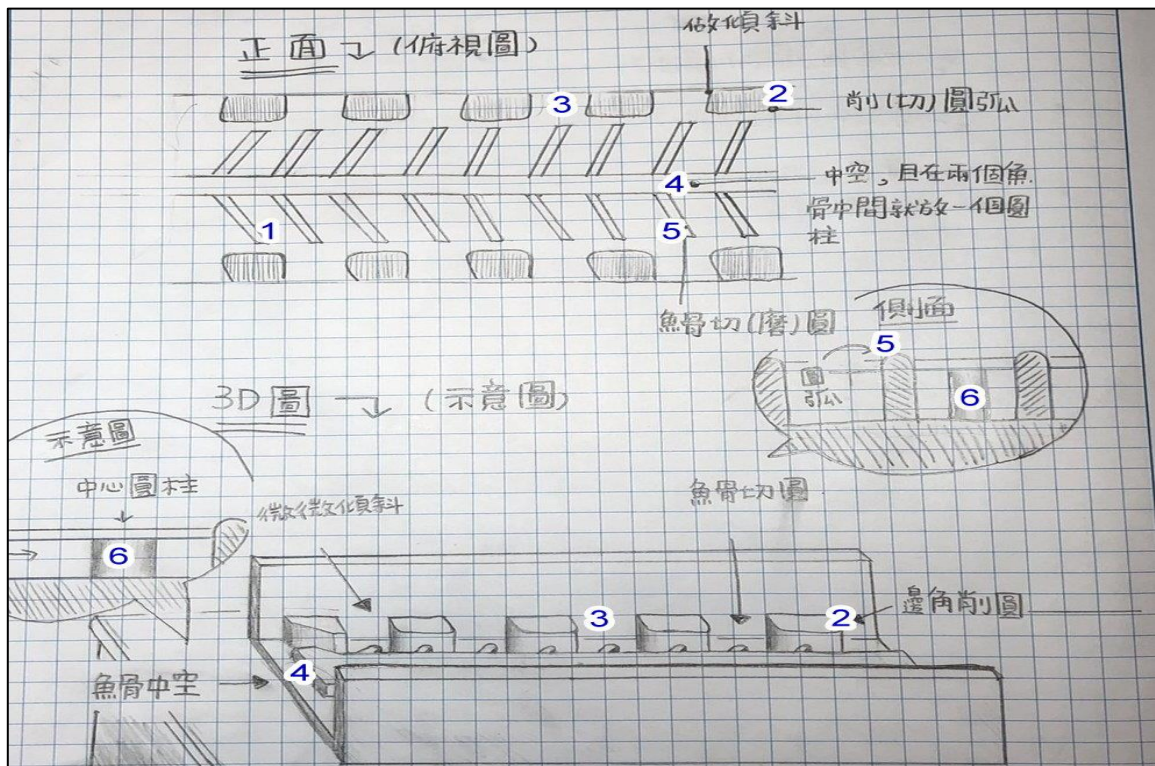
圖3-3 魚道設計圖

（1）位置1：魚道單元化設計，一支魚骨對準休息區，一支魚骨對準阻水箱。2支魚骨、1個休息區、1個阻水箱構成1個單元。

- (2) 位置 2：阻水箱設計，前端向內做傾斜，使水流形成漩渦狀，阻水箱前沿為小圓弧，有利於吸附與爬行生物通過，阻水箱後端為大圓弧，有利於吸附與爬行生物通過，並可引進更多的水流進入休息區。
- (3) 位置 3：休息區數量增加，由 11 個休息區增加到 15 個休息區。
- (4) 位置 4：魚骨中心空心，把原有的生物死角移除，形成生物通道，有利生物洄游。
- (5) 位置 5：魚骨上緣磨成圓弧狀，水流越過時降低氣泡產生，增加折射與阻流效果。
- (6) 位置 6：魚骨中心下方的中心圓柱，增強中心孔的阻流效果，增強水流進入休息區。

2. 魚道設計說明（圖3-3）：

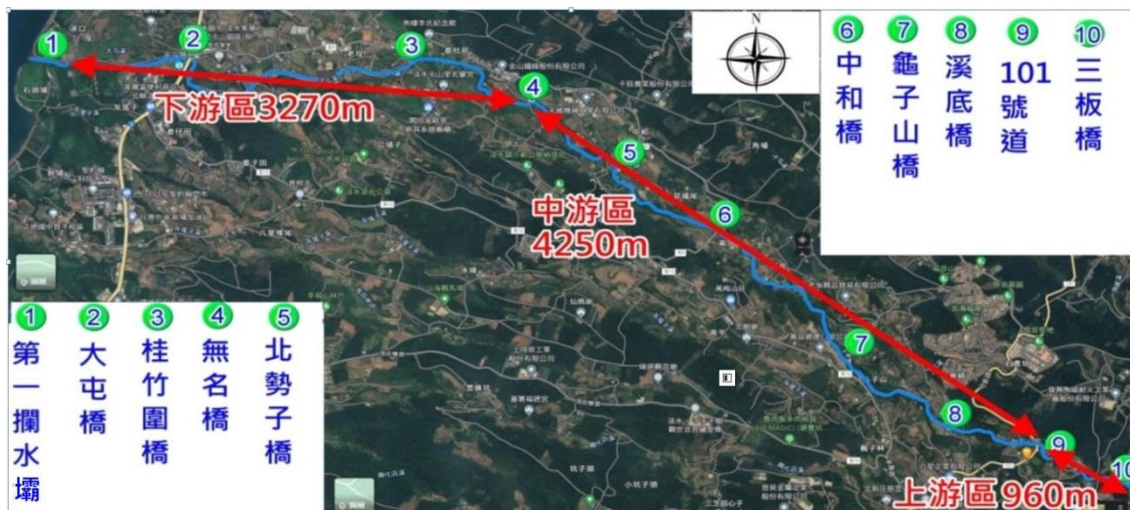
圖5-1 水質檢測位置圖

1. 利用 Google Earth 地圖搜尋大屯溪流域地圖，並配合實地觀察地形、河流現況，找出適合取樣觀察的位置，共取10個較具關鍵性的檢測點。10個檢測點位置如下：

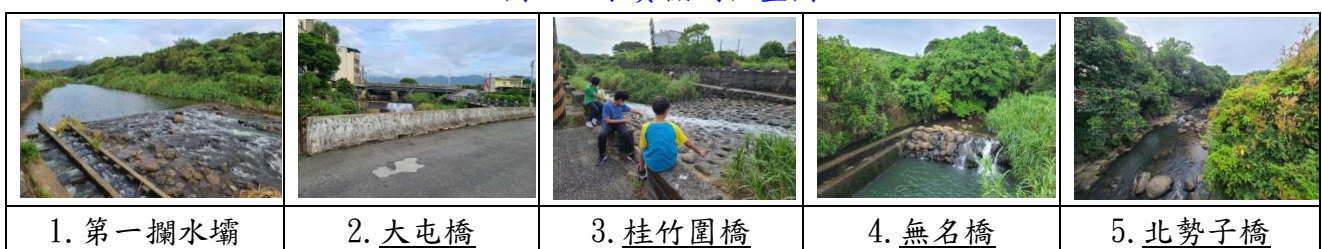
6. 中和橋	7. 龜子山橋	8. 溪底橋	9. 101號道	10. 三板橋

位置	名稱	經緯度	海拔 (m)	重要性
1	第 1 攔水壩	25°14' 10.05"N 121°20' 26.62"E	3	河口
2	大屯橋	25°14' 09.05"N 121°27' 22.02"E	9	人口密集
3	桂竹圍橋	25°14' 08.92"N 121°28' 14.29"E	33	人口、工廠較多
4	無名橋	25°13' 58.91"N 121°28' 42.55"E	55	生態工法終點
5	北勢子橋	25°13' 43.89"N 121°29' 00.03"E	80	人口逐漸增加
6	中和橋	25°13' 32.15"N 121°29' 30.27"E	109	溪流匯集
7	龜仔山橋	25°13' 05.63"N 121°29' 45.36"E	155	生態工法
8	溪底橋	25°12' 43.43"N 121°30' 21.83"E	188	生態工法
9	101號道	25°12' 37.14"N 121°30' 30.08"E	230	上游到中游
10	三板橋	25°12' 25.77"N 121°31' 03.16"E	295	水源區

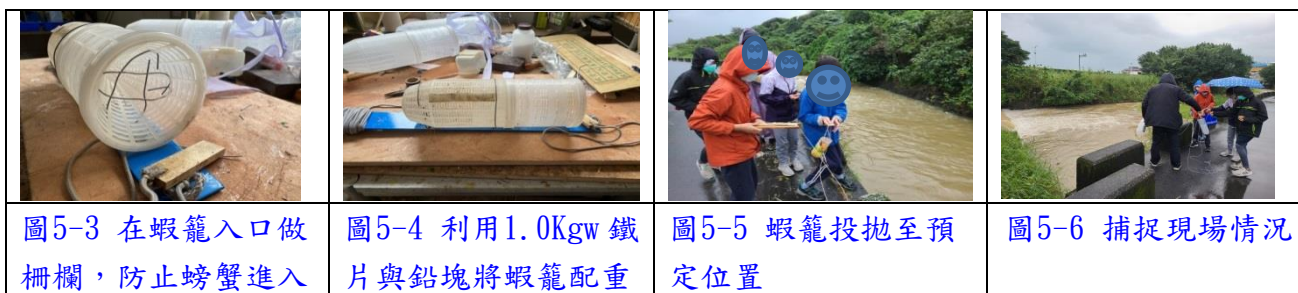
- (1) 由於螃蟹數量超級多，嚴重影響魚蝦的捕獲數量，另考量螃蟹與魚蝦共處時，魚蝦較容易受傷，所以我們利用鐵絲在蝦籠的入口處做柵欄 (圖5-3)，以防止螃蟹進入蝦籠。因溪水暴漲，水流湍急，尤其是在河口到大屯橋區段的水很深、護堤很高，無法下去放置蝦籠，我們利用1.0Kgw的鐵片與鉛塊將蝦籠配重 (圖5-4)，讓蝦籠可以沉入水中。這樣一來，投放蝦籠時，我們只要將蝦籠投拋至預定位置即可 (圖5-5)，人不用親自下到溪流中 (圖5-6)，這方式相對方便且安全。

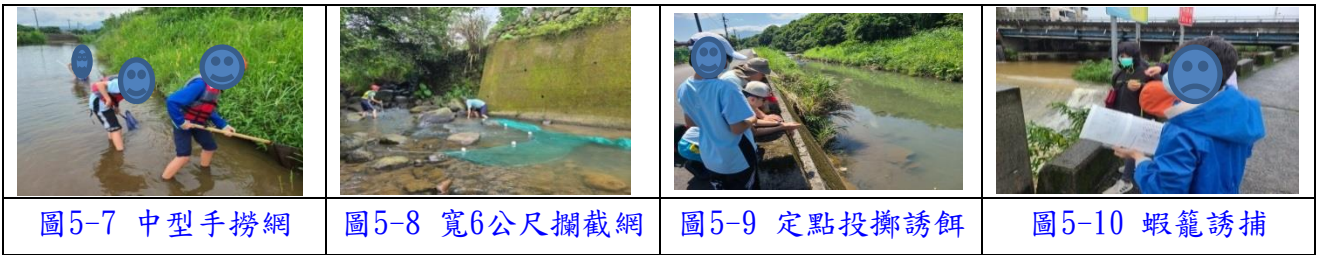
1. 利用中型手撈網捕撈1小時(圖5-7)。
2. 利用6公尺寬的中型攔截網捕撈1小時(圖5-8)。
3. 照相觀察法：在溪岸或溪中觀察魚蝦蟹貝。
4. 定點投擲誘餌以引誘魚類聚集，用長鏡頭相機拍照後，觀察魚種與數量(圖5-9)。
5. 蝦籠誘捕，每個調查點投擲10蝦籠次(圖5-10)。

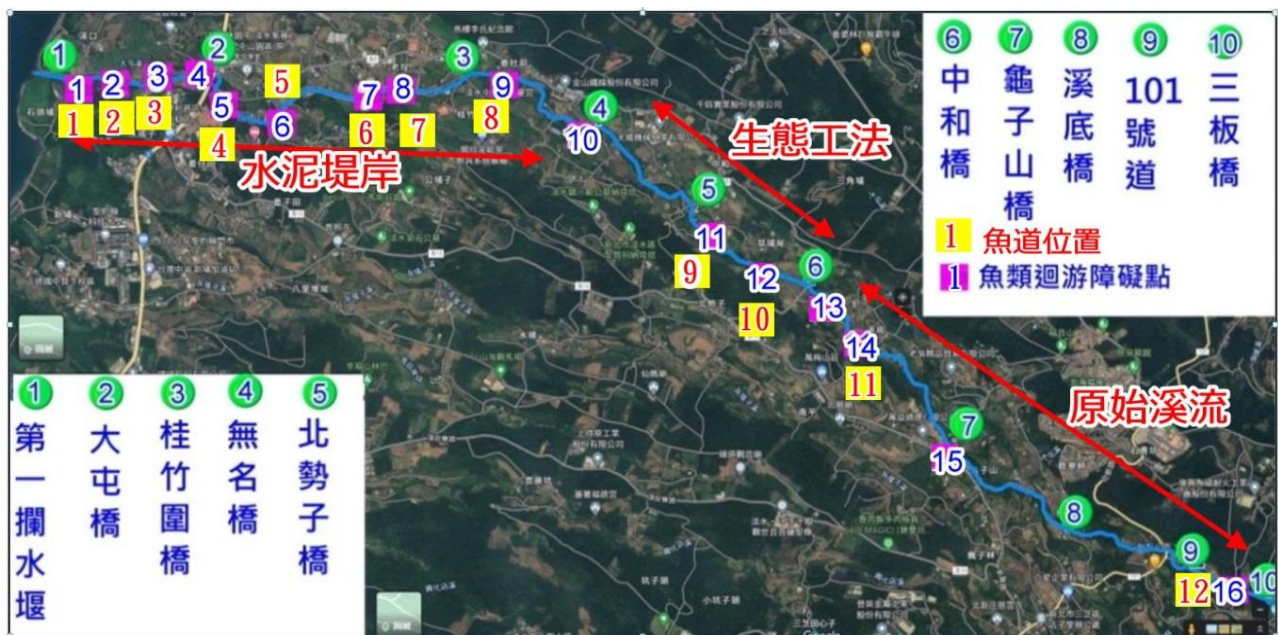
圖 6-1 大屯溪洄游路徑障礙與魚道位置圖

障礙等級	位置 (攔水壩)	落差 cm	洄游影響
最大障礙 (大部分生物無法洄游)	4、16	350~450	第 4 攔水壩因為在下游區，影響水生動物洄游最大。
次等障礙	1、2、3、9、10、14	150~200	部分攔水壩有設置簡易魚道，可改善洄游障礙。
最小障礙	5、6、7、8、9、11、12、13、15	100~150	部分攔水壩設置簡易魚道，改善洄游障礙，對水中動物洄游影響較小。

- 1. 大屯溪水生動物主要洄游障礙點為4號攔水壩**(大屯橋下方)，落差達350cm，無魚道設施，臺灣洄游性魚類體型較小，垂直落差超過50cm以上，魚類就很難洄游，更何況是高達350cm的落差，因此我們建議在4號攔水壩(大屯橋下方)設置魚道，降低魚類洄游障礙。
- 2. 次高等級障礙點：**有2號、3號、5號、10號及最高攔水壩，共5處。低水位時，落差達200cm，雖然設有降低魚類洄游難度的簡易設施，但是經過觀察比對魚類分布後，發現這5處對魚類洄游有很大的影響。
- 3. 較小障礙點：**有6號、7號、8號、9號及11號攔水壩，低水位時，落差約100cm以內，有設置簡易魚道，能改善洄游障礙，對魚類洄游幫助很大。

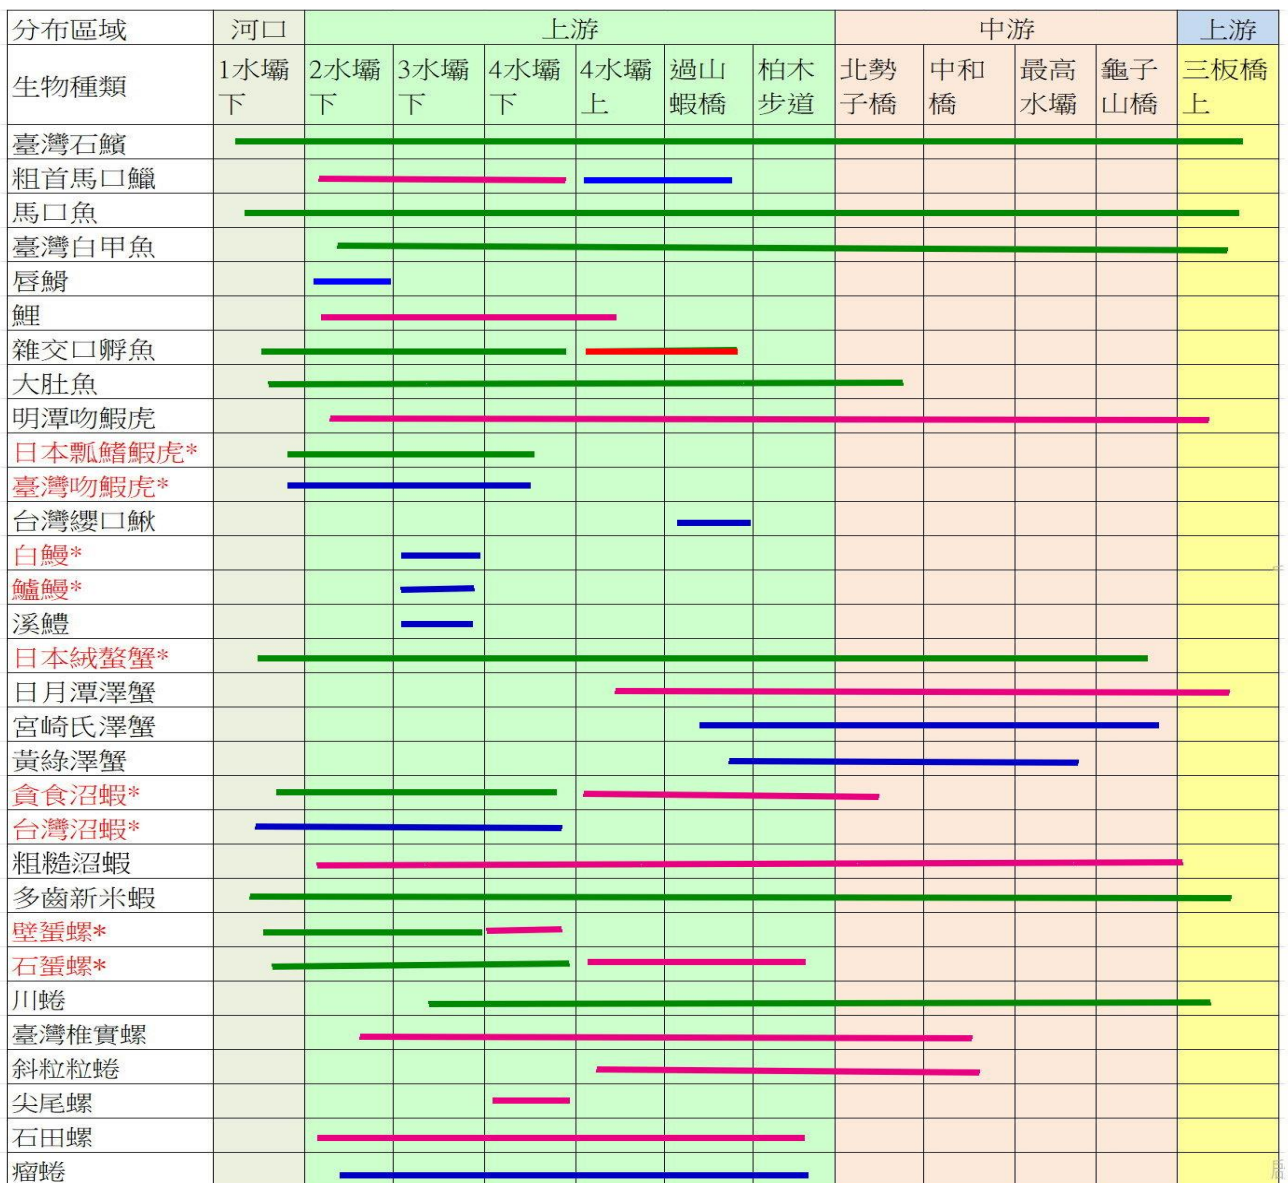
圖6-19 大屯河流域水生動物分布區域圖

備註：綠線表示發現數量11隻以上；紅線表示發現6~10隻；藍線表示發現5隻以下。

- (1) 由圖6-19發現，第2、3、4攔水壩，對粗首鱻、鯽魚、鱸鰻、白鰻、溪鱧、吳郭魚、唇鱒等游泳速度較慢的魚種，形成洄游與分布的障礙點。
- (2) 洄游性的貪食沼蝦和壁蜆螺也會因為第4攔水壩的障礙點，形成分布斷點，限制其分布。
- (3) 游泳速度較快的魚種(臺灣石鱻、馬口魚、臺灣白甲魚等)，越上游區域，體型越小；越下游區域，體型越大。

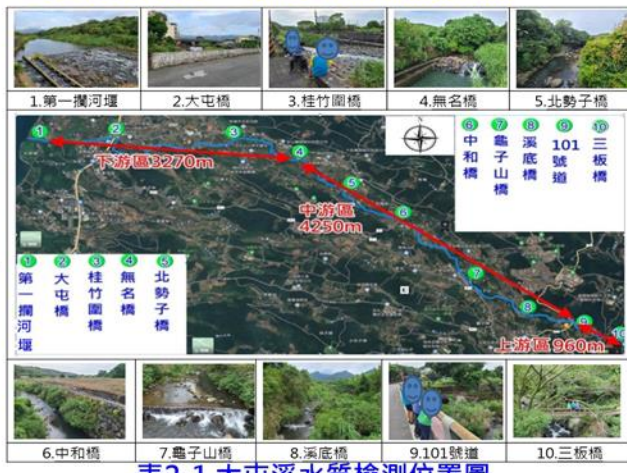
表2-1 大屯溪水質檢測位置圖

1. 水質檢測：分別在高水位和低水位進行檢測。
2. 水質檢測項目：pH值、鹽度、溶氧量、濁度、重金屬、總磷、COD、硝酸、亞硝酸、氨氮。
3. 採樣後水質即刻產生變化，以現場檢測為主。BOD檢測：將水樣帶回學校進行檢測。

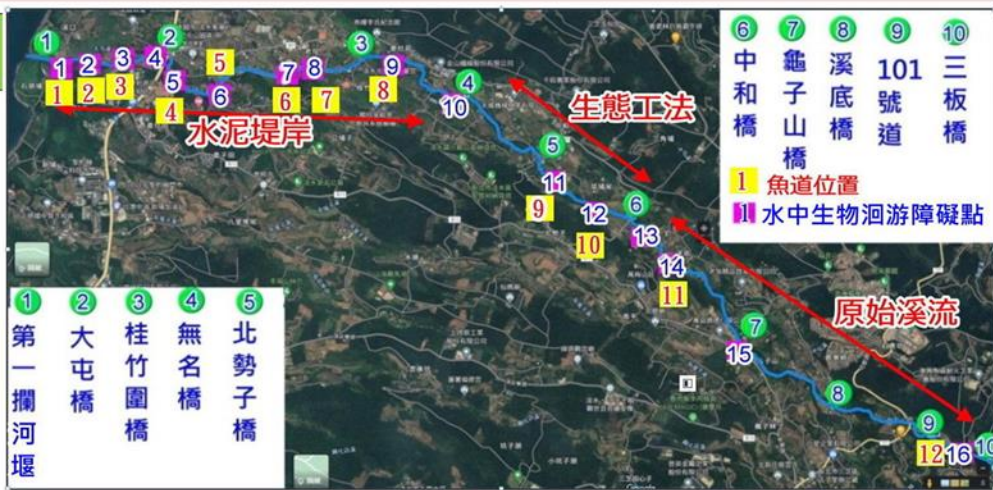
由三板橋至大屯溪口直線距離約9400m，共計16個攔河堰的高度超過100cm以上，會形成水生動物洄游路徑的障礙。

(階梯式魚道的最大高度：50cm)

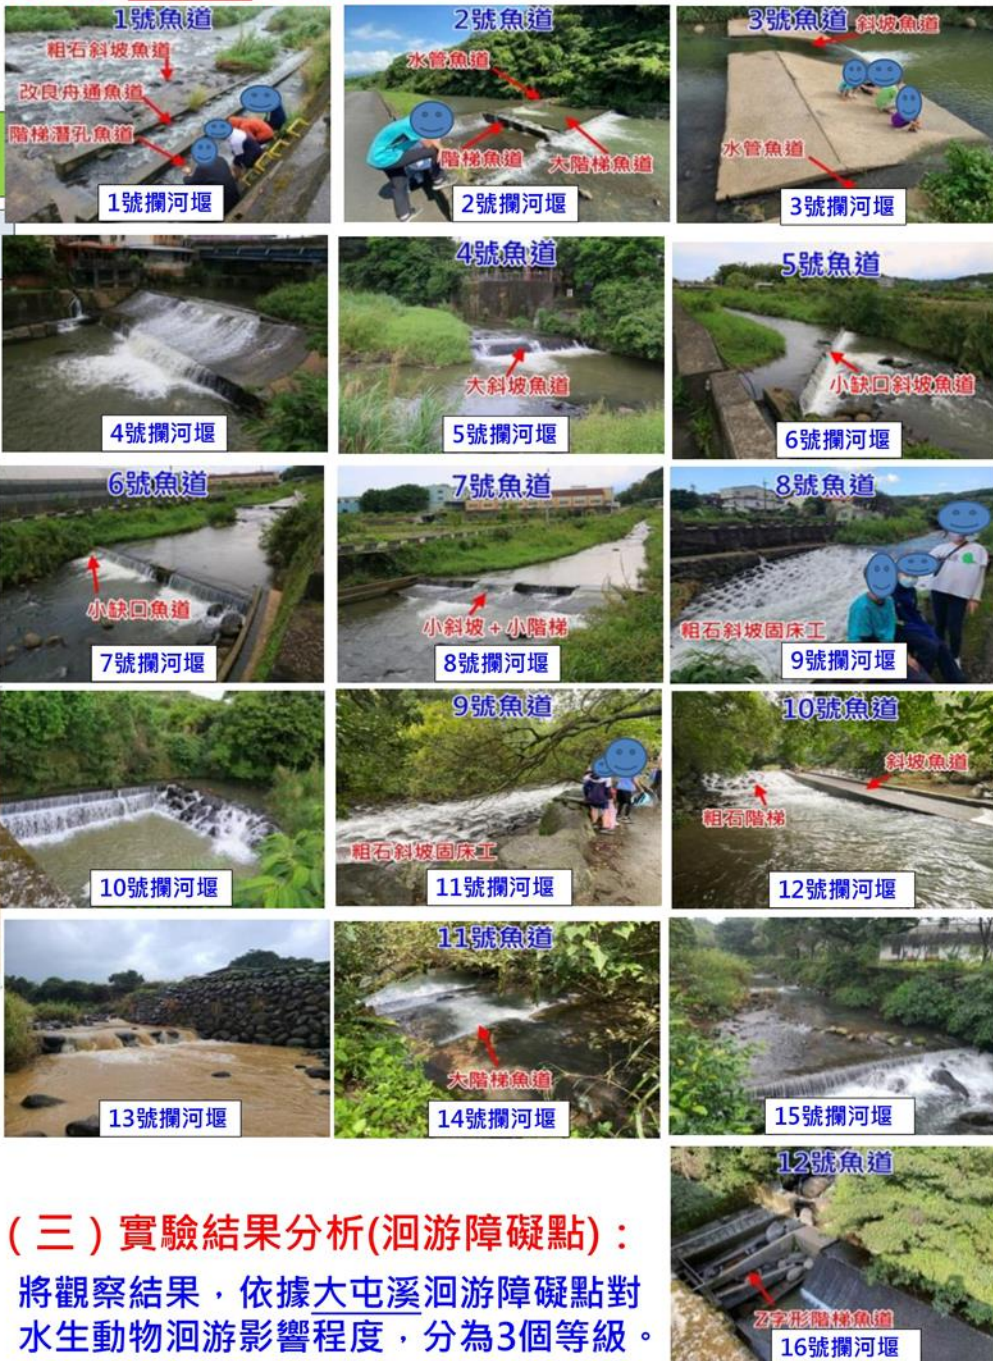
(二) 大屯溪的魚道

魚道類型	魚道編號	魚道現況	魚道缺失	魚道效能			
				水流減速	降低落差	降低坡度	增加休息水域
1.改良舟通式	1	良好	無	○	○	○	○
2.階梯潛孔式	1	良好	無	○	○	○	○
3.大階梯 階梯高度超過50cm	2、5、6、11	良好	11號階梯破損	▲	▲	▲	○
4.小階梯	7、10、12	12號大部分損毀	嚴重淤積	○	○	○	○
5.豎孔導壁式	2	出口損毀	出口落差50cm	▲	▲	▲	▲
6.粗石斜坡式	1、8、9、10	1號半損	1號出口落差1m	○	▲	○	×
7.小斜坡 坡度小於25%	7、10	良好	無	○	▲	○	×
8.大斜坡	3、5、6	良好	無	▲	▲	▲	×
9.水管式	2、3、4	全部損毀	無法使用	×	×	×	×

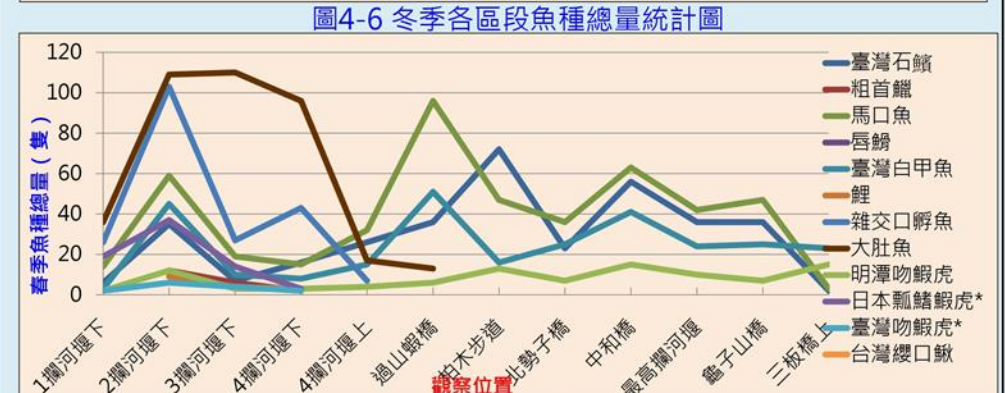
3. 由圖4-6，冬季各區段魚種總量：第4攔河堰以下區域魚種較多，但數量較少；第4攔河堰以上區域魚種較少，但數量較多。主要魚種為臺灣石鱮、馬口魚、臺灣白甲魚、明潭吻鰕虎。
4. 由圖4-6、4-7，冬季和春季各區段魚種總量比較：第4攔河堰以下區域，春季較多，冬季較少；第4攔河堰以上區域冬季與春季則差異較小。

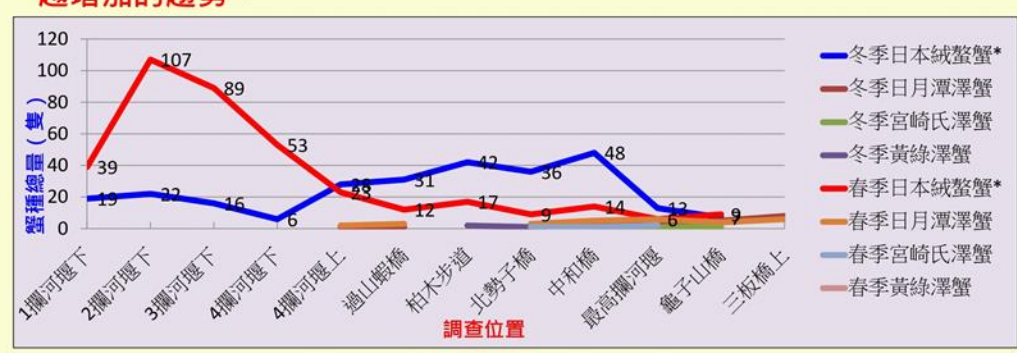
4. 由圖4-12，各區段蟹種總量分布：主要蟹種為日本絨蟹、日月潭澤蟹(分布在中、上游)；其他蟹種則零星分布在中、上游區域。冬季以成蟹為主，春季則以幼蟹為主。

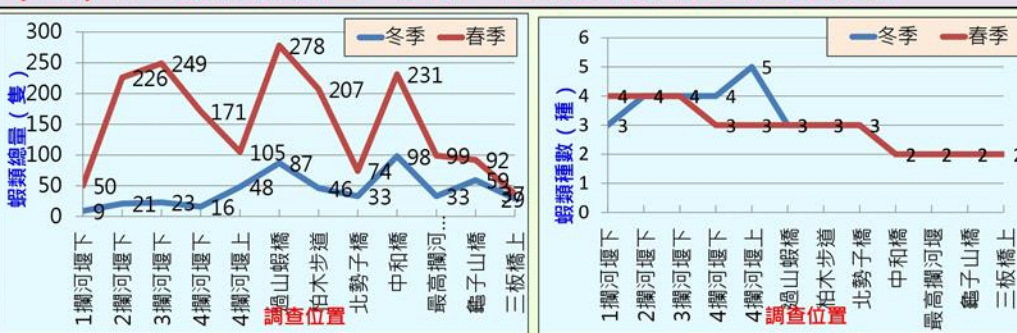
1. 由圖4-13，蝦類總量：冬季與春季差異較大，春季蝦類總量明顯多於冬季。冬季時，第4攔河堰以上區域的蝦類總量雖然較多，但是差距並不明顯。
2. 由圖4-14，蝦類種數：第4攔河堰以下區域的蝦種較多(4種)；第4攔河堰以上區域的蝦種較少(2~3種)。主要蝦種為多齒新米蝦和粗糙沼蝦。

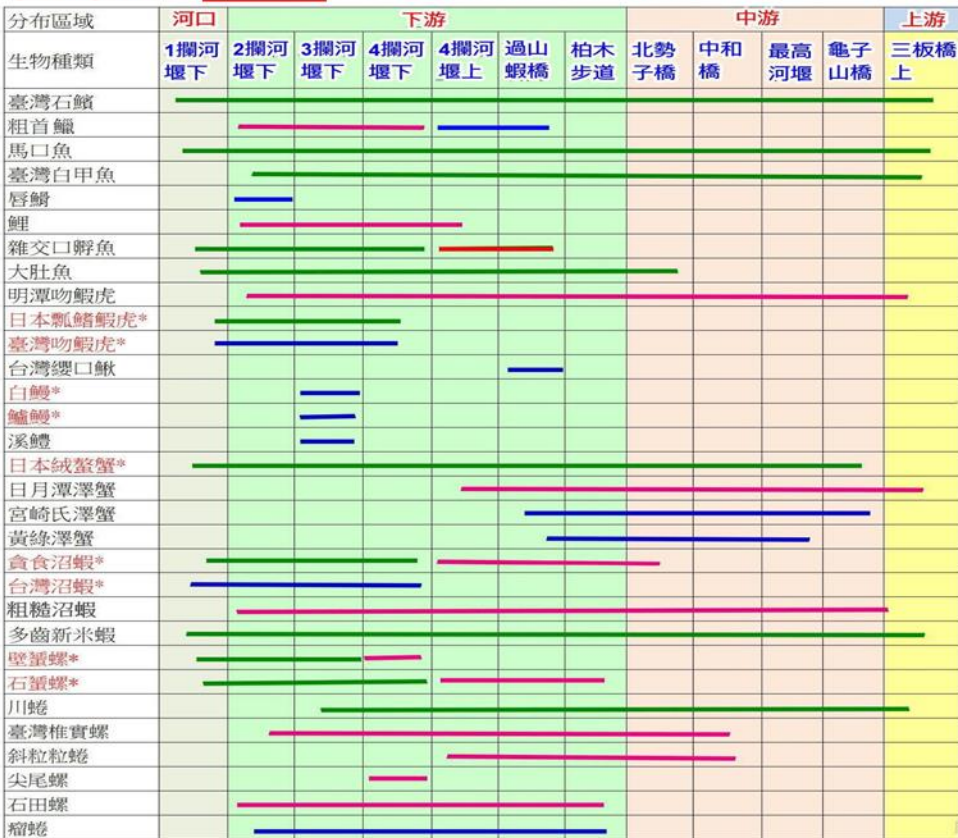
圖4-19 大屯河流域水生動物分布區域圖

備註：綠線表示發現數量11隻以上；紅線表示發現6~10隻；藍線表示發現5隻以下。

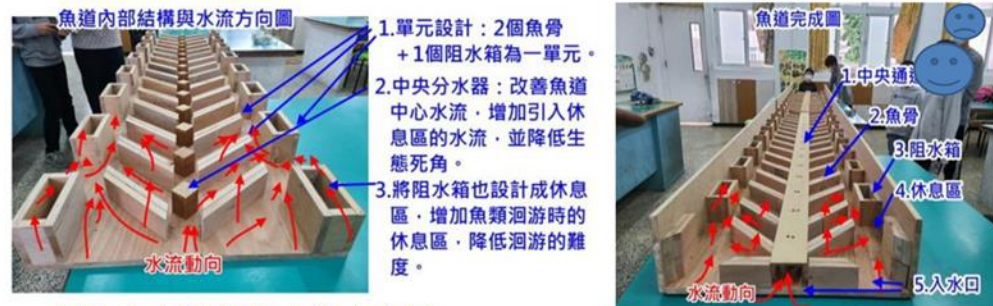
圖5-1 自製魚道水流方向圖

經過實地觀察大屯溪的魚道後，我們發現去年研究的改良舟通式魚道，有須改進的地方。我們應該增加它的水流阻流效果，讓水流變化更多樣化，並增加休息區，讓它更接近自然的河道環境，以利各種水生動物洄游。

圖5-2 自製魚道說明圖

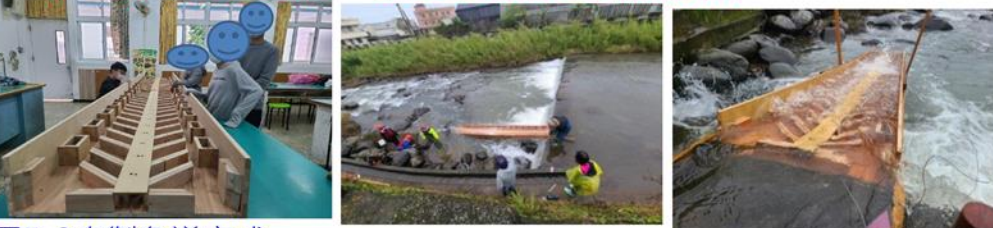
圖5-3 自製魚道完成

(二) 魚道製作、放置及魚道水流測試

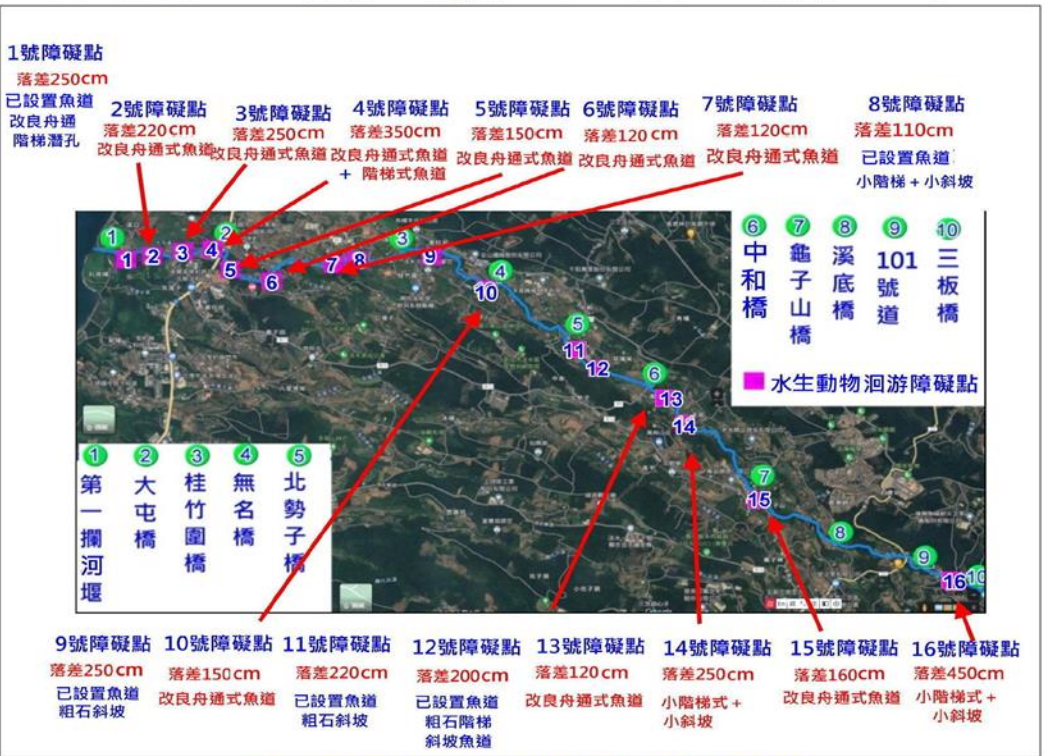
圖6-1 建議大屯溪魚道設置位置與類型圖

依據大屯溪的地形、地貌、農田灌溉使用情況、水生動物分布障礙點的位置、落差高度及距離河口的遠近，並參考相關研究報告，我們建議魚道設置的位置和類型如下圖：
