美麗背後的危機-體檢佐倉步道護坡

花蓮縣立花崗國民中學

作品名稱：美麗背後的危機~體檢佐倉步道的護坡

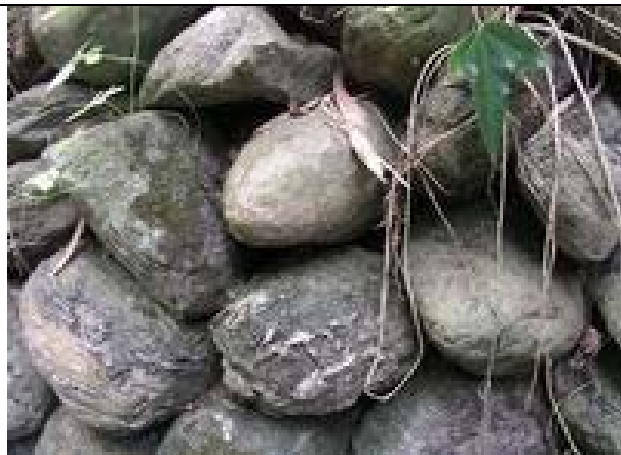
圖 12、砌石：標準的砌石，三角洞成 z 字型，這樣砌石才有咬合力，不容易垮掉。

在工法的設計上，水泥是近年來最常用的，因為水泥較方便，但是卻沒想到相對的也會破壞生態，使動、植物無法生存。其實我們可以回歸最原始、最古老的智慧，用石塊去疊積（見圖 12～15），因為水泥不會腐爛，而且會妨礙排水，所以這並不是種一個生態工法。千萬不能用水泥鋼筋，如果能用重力的東西去做到一個平衡，跟土壓的平衡，效果更佳，比如從

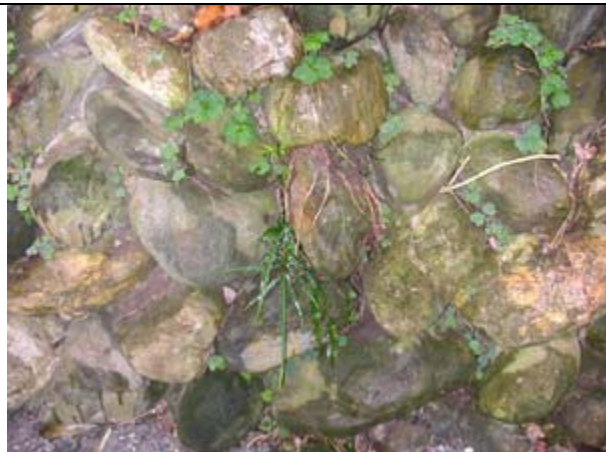
圖 14、標準的砌石：中間一顆，周圍 4、5、6 顆，彼此咬合。

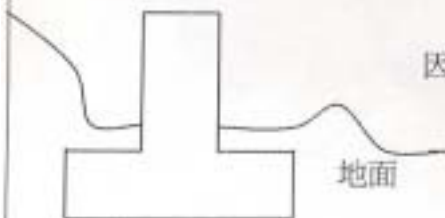
擋土牆傾覆的原因在於基礎不穩，因此正確的做法  
因是：加強基礎強度(如圖)。

位於七百公尺處，屬傾覆，位坡址，多為炭質大理岩，強度硬，是崩基層，非層狀，有混凝土式固定框，牆高一點一六公尺，坡長二十四點一公尺，坡型線狀，坡向北偏東七十八度。  
下方的擋土牆已經傾覆，補救方式如上。

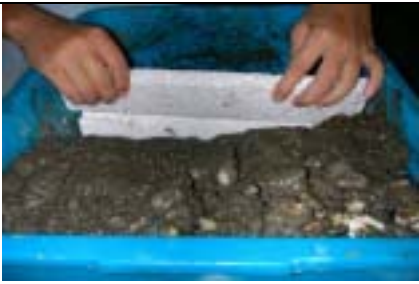
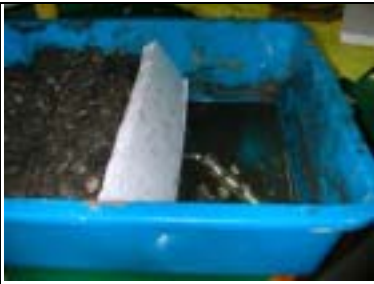
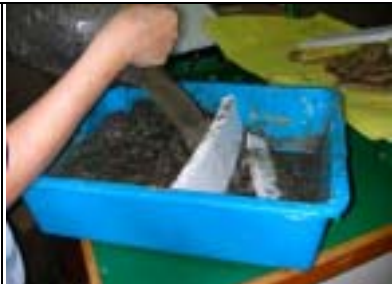
觀測點一描述：第一觀測點為擋土牆，第一次施工是在下層位置，其牆較矮小，所以無法抵擋土石流的沖力，因而在上層設置了較高大的擋土牆，但因為兩面牆施工時間不同，所以其接觸點有裂縫，某些部分已為小裂洞，那這會不會成為大雨下手的好機會？

討論：由此實驗可知，當豪雨來臨時，水和土石因壓力太大，來不及從排水孔渲洩出來，會從上下兩片擋土牆的接縫處衝出，因而沖垮下層的擋土牆。

| 接合片大小寶麗龍 | 模型完成(側面觀看) | 混泥水由各角度倒下，將下層擋土牆沖倒了。 |

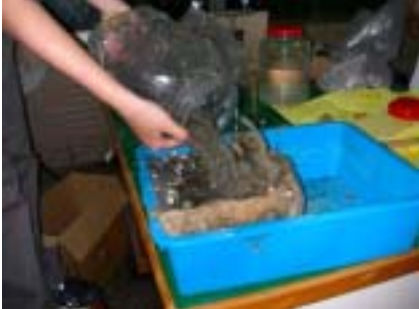
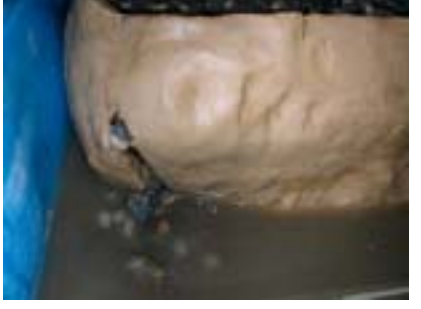
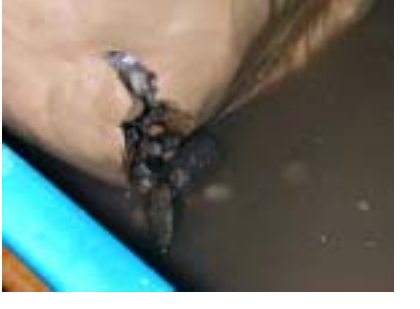
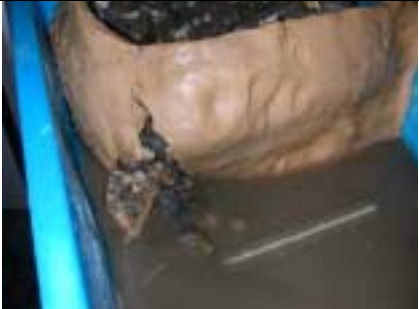
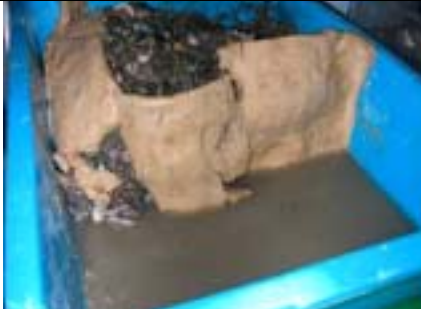
觀測點三描述：第三點的護坡為混泥土疊石牆，設有柱子以加強抗力，我們發現疊石牆在彎道處有破裂，而柱子是設在彎道處過後，仍然完好。究竟下雨時，土石的壓力是在彎道處？還是另有其處？

實驗過程：我們找好了降水的角度，然後將水往疊石牆後方倒，我們發現其強大的衝擊力，使得疊石牆彎度最大的點出現了些微的裂縫；第二次沖水，發現裂縫變成不規則的長洞，旁也出現了小裂縫；第三次沖水，第一個裂洞幾乎隔開形成兩面牆，其他則變成小裂洞。

| 將混著土石的水，從各角度倒下，模擬土石流 | 彎道處出現裂痕 | 裂痕加大 |
| 土石流出 | 疊石牆損壞 | |

結論：由實驗得知當豪雨來襲時，雨水和土石的重力會集中在疊石牆的最彎處，甚至衝破疊石牆。所以第三觀測點的補救措施，應以柱子和鋼筋來加強彎道部分的疊石牆。

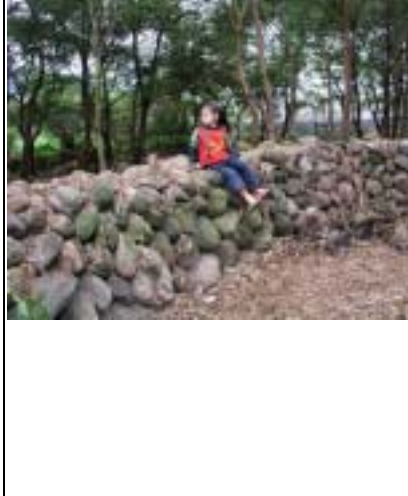
| <p>花蓮南華社區有一位年齡已逾九十的阿千伯師傅和兩位七十多歲的師傅，在今年一月二十日，被南華村長請來整修砌石牆，這堵砌石牆位在煙樓的後方，因為年代的關係，被竹林撐開倒塌了，他們一邊討論一邊交換經驗，同時也教南華的青年人學習砌石牆。</p> | | |
| 修理好了的砌石牆。 | 年輕人所砌的石牆不合格，因為排成一線，沒有咬合力。 | 年輕的學員所堆的合格砌石牆，阿千伯說：「五個夾一個毋樣觀，六個七個夾一個一等觀，八個九個毋合字。」 |
