# 臺灣二〇〇六年國際科學展覽會

作 品 名 稱：松鶴土石流災害初步調查分析

學 校 / 作 者：臺中市立四張犁國民中學 曾智欣  
臺中市立四張犁國民中學 林雨蓉

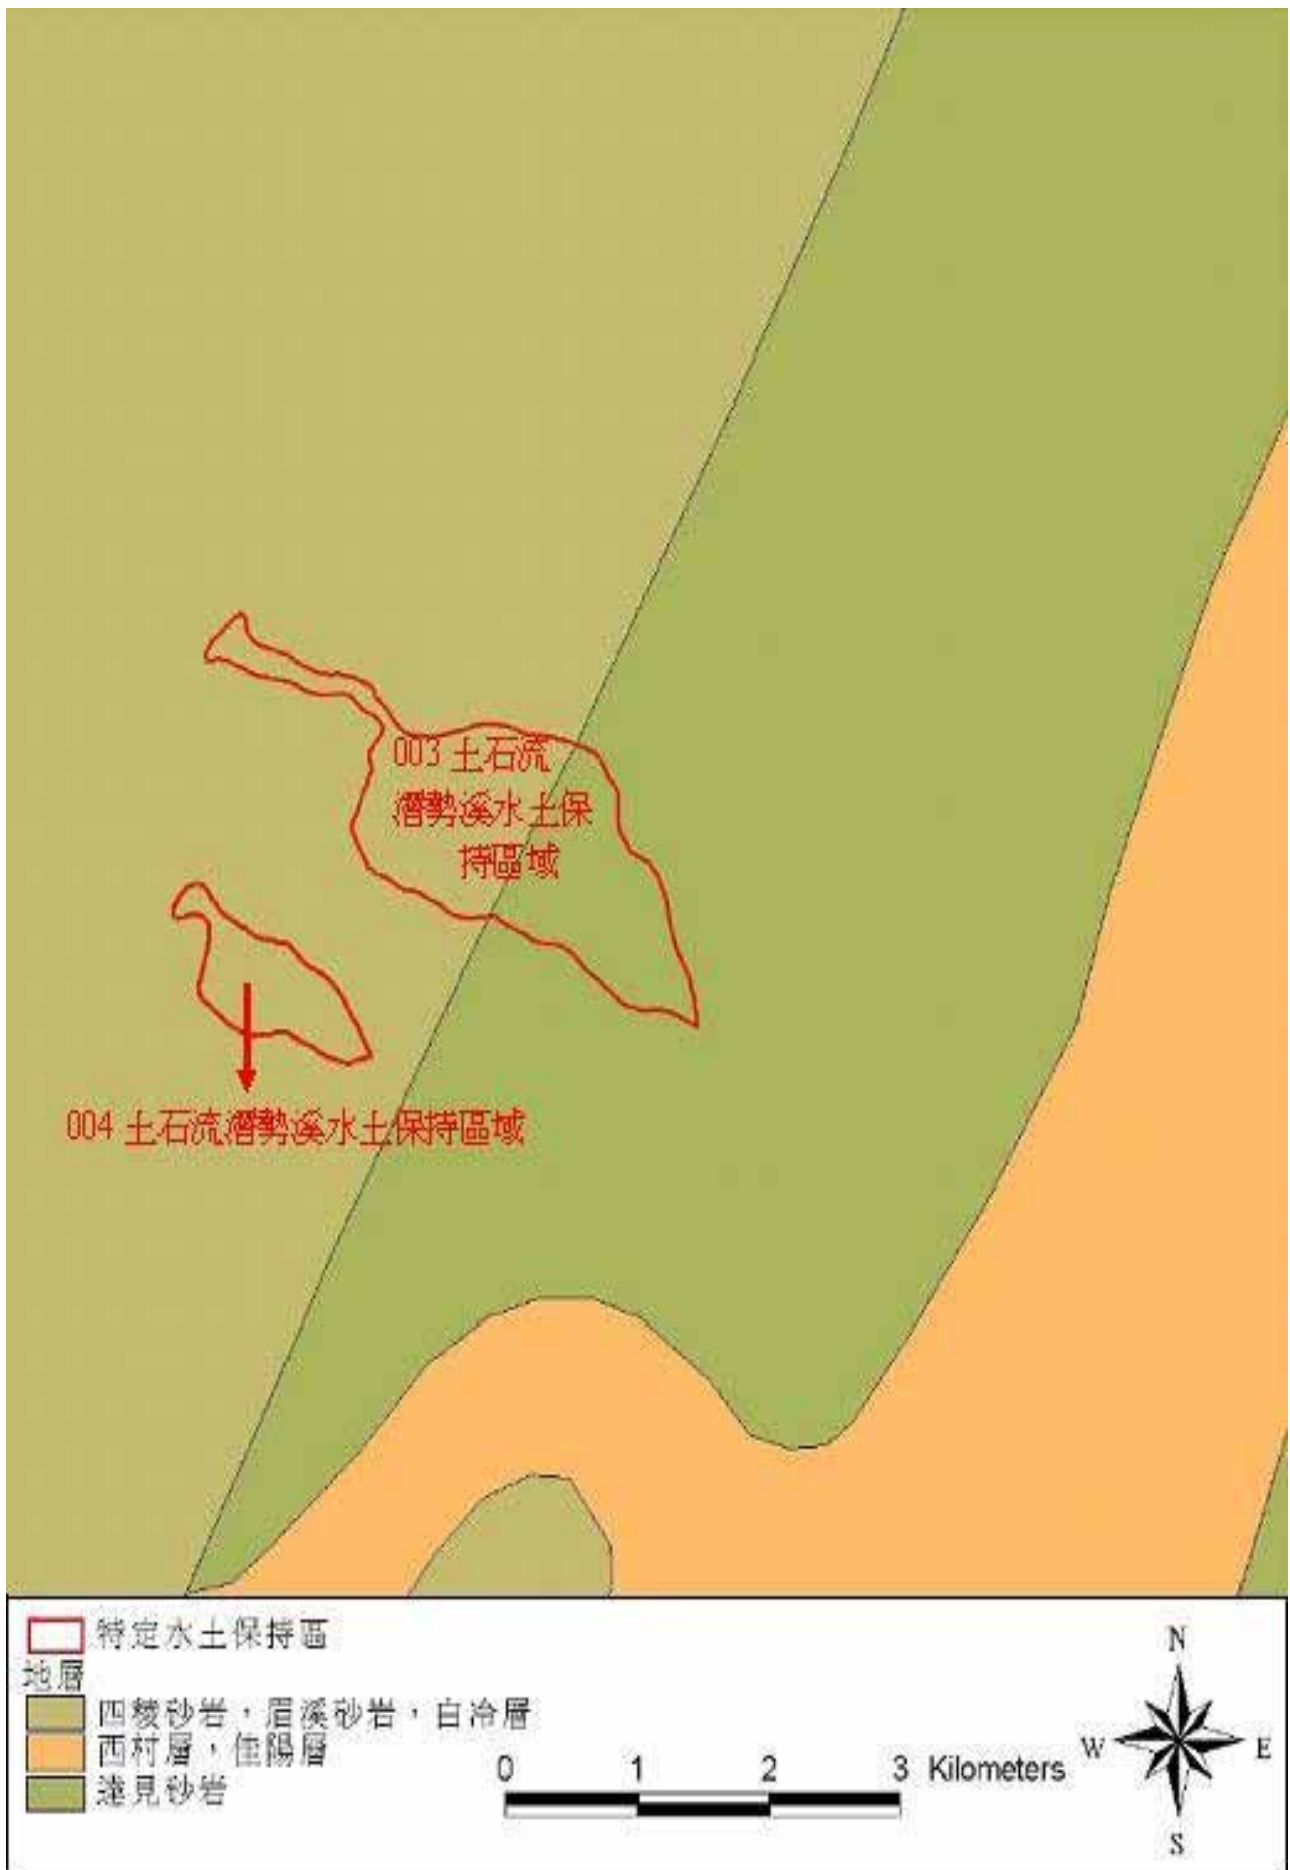
圖四 003、004 土石流潛勢溪區域地質圖【4】

集水區內的達見砂岩及白冷層屬古第三紀(始新世—漸新世)變質砂岩，如圖四，膠結佳且強度大，由於變質砂岩的高抗風化力，其所形成的坡面通常呈現高陡坡度的崖坡地形。由於坡度陡，其所形成的水系特性呈現溪流上游岩坡及幼年期高

流速、強大侵蝕力的坡面逕流型式。松鶴部落住戶主要居住的位置為沖積而成的緩坡地，溪溝的坡度在進入松鶴工作站旁側後，坡度驟降；而此處溪溝危險之處亦為岩坡面直衝而下的水流及土砂，倘若為充分降低其能量及土砂含量，容易在進入部落後造成附近住戶、道路等的危害【4】。

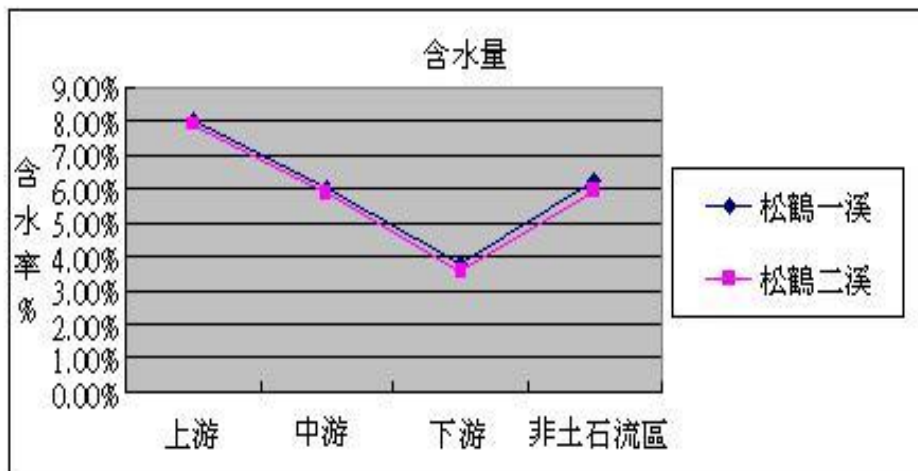
圖十七 含水率測定結果

土壤採樣測試結果顯示，含水率由高到低依序為上游、非土石流區、中游、下游，如圖十七。推測原因為上游區域瀑布的水滲入地底，經大雨浸漬，土石已達到飽和，形成流體運動，造成土石流。土石流區上游土壤的含水率，約為非土石流區土壤的一倍，推測原因為黏土的吸水性(保水力)、滲透性及黏滯性較砂粒佳，而非土石流區的黏土成分較土石流區的成

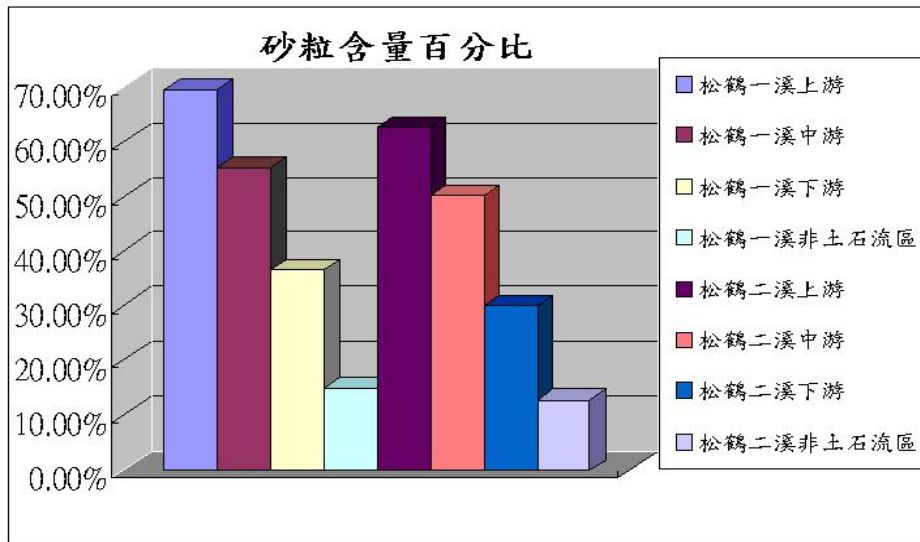
圖十九 松鶴地區土壤砂粒含量

分高所致，如圖十八。圖十九顯示，砂粒含量由高到低依序為上游、中游、下游、非土石流區。圖二十則顯示，粉粒含量由高到低依序為非土石流區、下游、中游、上游。符合土石流中的物質主要由大量的砂粒所組成，粉粒加黏粒的量小於砂粒的量之現象，推估上游有崩塌，造成砂粒含量較高。從圖二十一顯示，石含量百分率由高到低依序為上游、中游、下游、非土石流區。上游因崩塌的現象，石含量百分率最高，大量堆積的土石，提供土石流的材料來源。
