中華民國第 65 屆中小學科學展覽會

高級中等學校組 工程學科(一)

AI 無人機檢測系統在建築磁磚剝落風險評估中的應用

關鍵詞： 無人機、磁磚剝落、熱成像

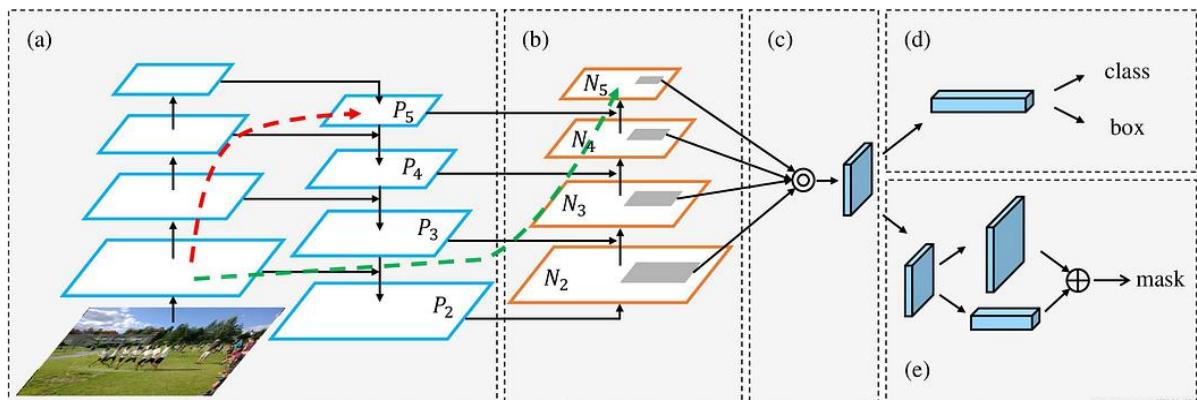
圖 4、YOLOv8 – Neck 階段

其中 YOLOv8採用了更先進的架構和訓練技術，其網路結構主要由 **Backbone** (使用卷積和反卷積層來提取特徵並使用了殘差連接和瓶頸結構來減少網路的大小)、**Neck** (使用多尺度特徵融合，將 backbone 不同階段的特徵圖融合增強特徵表現能力)、**Head** (負責最後的目標檢測和分類任務，分別為檢測頭和分類頭) 組成。

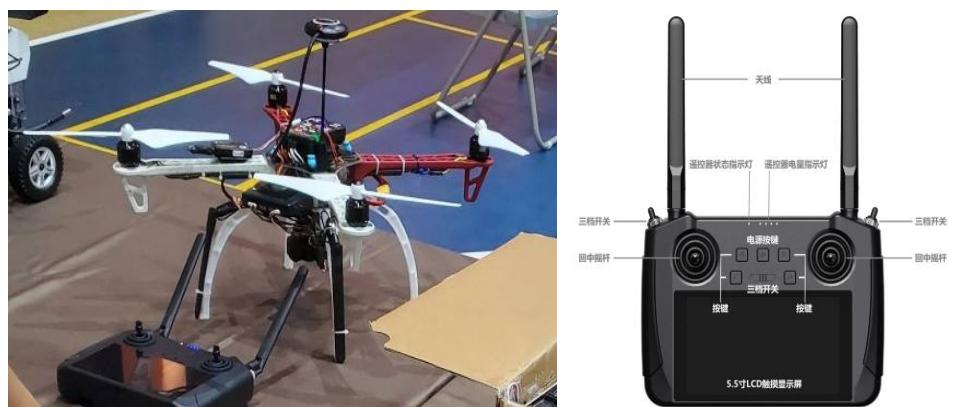
圖 6、飛行裝置完成圖 (資料來源：由作者自行拍攝)

我們選用四軸無人機與無刷馬達，主要考量其穩定性與較高負載能力，能有效支撐雙光鏡頭並確保飛行穩定，同時我們也在飛行的底下加裝了起落架，以防止底下的攝影鏡頭因降落力道過猛而損壞，如下圖 6。

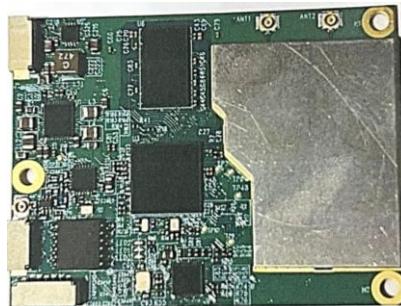
圖7、數圖傳模塊 (資料來源：由作者自行拍攝)

這款 UDVR001 數圖傳模塊是一款專為無人機、機器人或其他遠程控制應用設計的通訊設備，具有長距離、低延遲、高安全性、低功耗的特點。它能夠支持 WiFi、LoRa、MAVLink、IP 通訊，並配備強大的 ARM Cortex-A7 處理器，適合用於無線影像與數據傳輸應用，例如無人機視訊串流、遠程監控等。

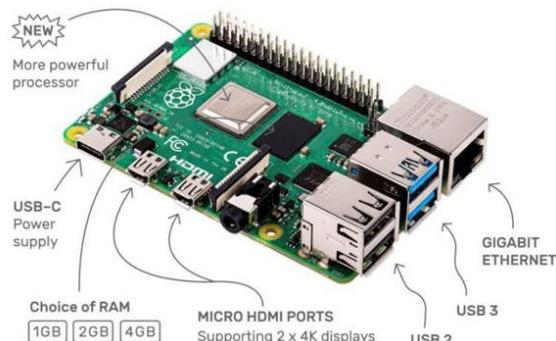
圖 8、樹莓派示意圖 (資料來源：Google)

我們利用樹莓派(Raspberry Pi 4 Model B)進行無人機數圖傳的中介站，將攝影機所收集到的數據資料存到 SQLite 資料庫中，再透過疊圖比對後，將數據整合，生成一份風險評估報告。

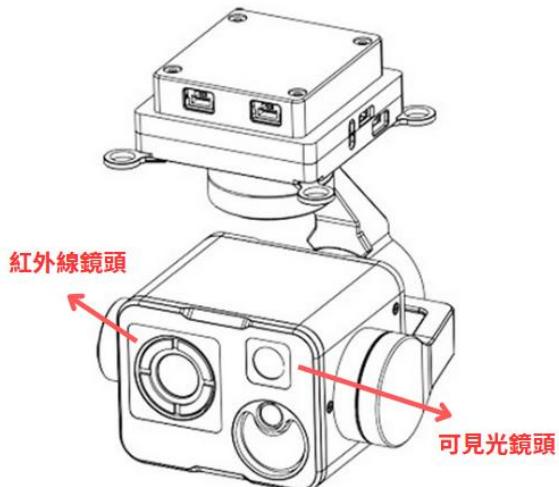
圖 9、S301_紅外線雙光雲台相機 (資料來源：由作者自行繪製)

紅外線攝影機（熱成像相機）是一種能夠偵測物體表面溫度的設備，透過捕捉紅外線輻射來生成熱圖像。熱成像相機的核心元件是微測輻射熱計（Microbolometer）或量子探測器，能將不同溫度的物體轉換為影像，其中高溫區域通常顯示為紅色或白色，而低溫區域則為藍色或黑色。

我們利用紅外線鏡頭的特性，針對大樓外牆磁磚進行熱成像偵測，因為磁磚在與水泥牆有縫隙的時候，內部會有空氣存留，會導致其表面溫度較其他磁磚高，基於空鼓的這個理由，我們利用紅外線鏡頭，找到存在掉落危險的磁磚。

可見光鏡頭是捕捉人眼可見光線的裝置，它的原理是利用鏡片組將光線聚焦在感光元件上，感光元件再將光線轉換成電子訊號，最後由影像處理器將電子訊號轉換成我們看到的影像。

有水泥裸露證明建築物外牆的磁磚已經正在剝落，且有繼續擴大面積脫落的風險，因此，我們利用可見光鏡頭搭配物件偵測技術，辨識建築物外牆上的水泥裸露位置。

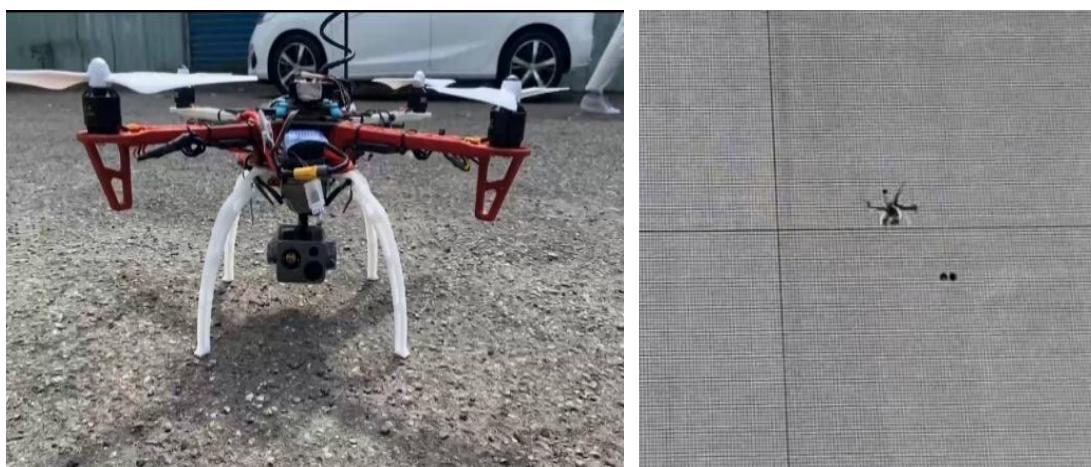
圖 10、實際無人機組裝圖（資料來源：由作者自行拍攝）

為了驗證紅外線雙光雲台相機系統整合至四軸無人飛行載具後的飛行動力學穩定性，我們進行了實地飛行測試。透過測試去評估無人機載具在實際飛行條件下的性能，特別是關注其是否能夠克服因額外搭載雙光雲台相機所產生的重心變化，確保飛行載具在起飛、懸停及機動飛行等階段的穩定性與可控性，避免因過重而導致的失控風險。

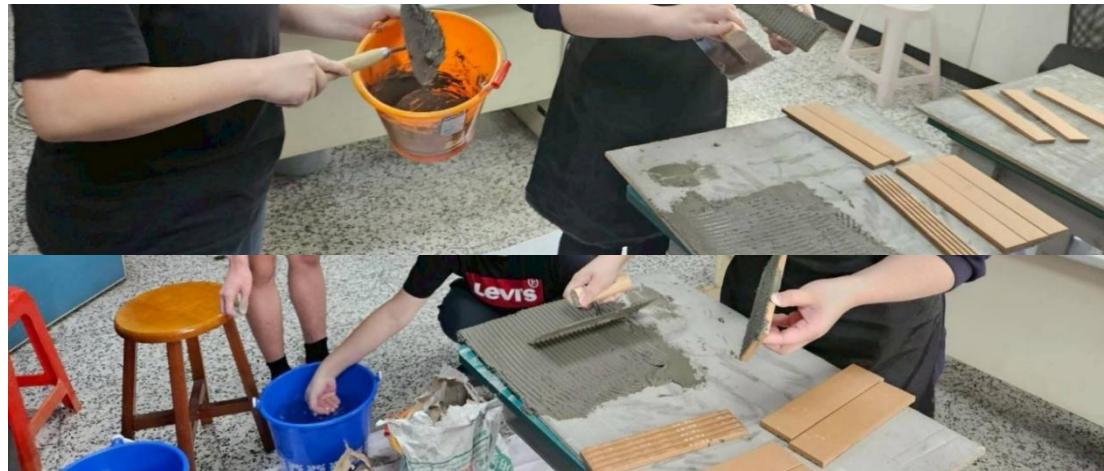
圖11、實驗磁磚製作 (資料來源：由作者自行拍攝)

我們為了驗證當磁磚空鼓時，經過太陽照射後，磁磚內部會有熱量殘留，具有空鼓的磁磚較其他正常的磁磚熱，因此我們模擬建築物外牆，設計了一套可驗證熱異常的磁磚實驗板，製作四種不同空鼓程度的磁磚，並在充足照射太陽且稍微冷卻後用紅外線鏡頭拍攝並記錄數據。

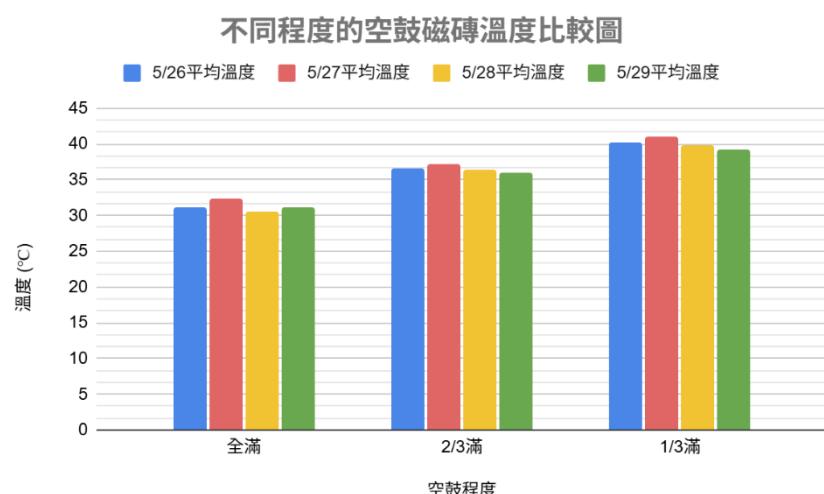
圖 14、不同程度的空鼓磁磚溫度比較圖 (資料來源：由作者自行繪製)

從上圖14可以得知，空鼓程度較高的區域，溫度整體都比較高，因此，從我們的實驗中可以得知當磁磚某部分區域溫度相較其他區域的磁磚來得高時，可能會有空鼓的現象產生，發生剝落的風險較大。

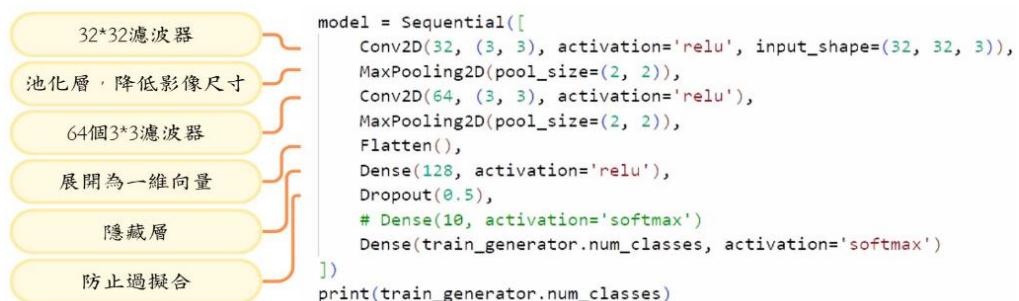
圖 15、CNN 訓練程式圖（資料來源：由作者自行繪製）

我們使用 Keras 訓練簡易卷積神經網路 (Convolutional Neural Network, CNN) 模型，用來辨識外牆是否由水泥裸露。我們使用兩層卷池層（分別使用 32 個和 64 個 3×3 濾波器），然後訓練 10 個 epoch，最後去測試 CNN 模型，輸出結果顯示「脫落」(peel)，表明模型成功識別出該區域存在磁磚脫落問題。

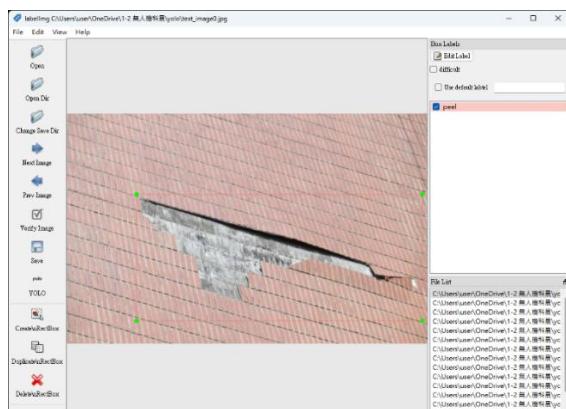
圖 18、LabelImg 框選訓練（資料來源：由作者自行繪製）

LabelImg 是一個開源的工具，有支援 VOC 與 YOLO 格式，可以用於影像手動標記物件的位置與分類，我們用 LabelImg 將 YOLO 模型訓練需要的圖像資料進行標記，框選出有缺陷的區域，再為其指定對應的標籤名稱，例如「peel」來表示磁磚剝落等。完成標記後，LabelImg 會自動將每張圖片的類別編號和圖片中心點與寬高的相對座標資訊儲存，匡列好的資料可直接用於 YOLO 模型的訓練過程中。

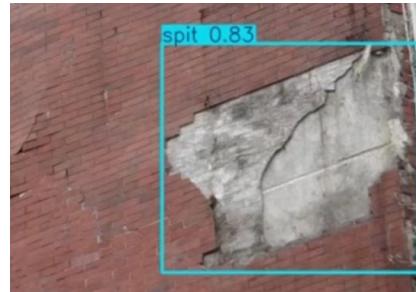
圖 20、YOLO 偵測畫面 (資料來源：由作者自行繪製)

我們使用 Ultralytics 所提供的 YOLOv8 進行模型訓練，訓練參數如訓練輪數 (epochs=500)、影像尺寸 (imgsz=640)、批次大小 (batch=1)、學習率 (lr0=0.001) 等皆可依據不同需求進行調整。同時我們也設定了鎖定前22層網路參數 (freeze=22)，能使模型在保留原本特徵學習能力的同時，針對我們的特定資料進行微調學習。最後去測試 YOLO 模型，輸出結果成功匡列水泥裸露的區域，我們訓練的模型成功識別出該區域存在水泥裸露問題。

我們最後選用 **YOLO 模型** 來做我們系統的水泥裸露辨識，是因為 CNN 較適用於做分類任務，但我們的系統更需要的是辨識水泥裸露的部分並標示其位置座標，因此我們選擇 YOLO 來做我們的水泥外牆辨識的模型。

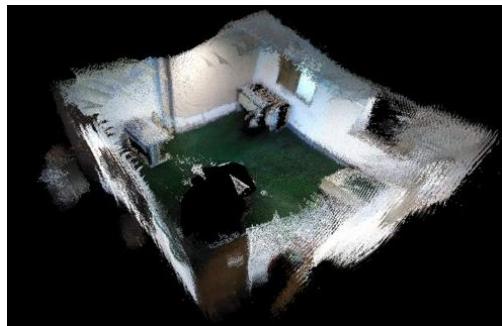
圖 21、點雲圖效果圖（資料來源：由作者自行繪製）

3D 掃描技術結合了可見光圖像(RGB)和深度圖像(Depth)，使得可以同時獲得顏色信息和場景的三維結構。將 RGB 和深度數據轉換為3D 點雲的基本原理是將深度圖像和 RGB 圖像中的數據結合，將每個像素的深度值轉換為對應的三維坐標，並附加顏色信息。

每個點 (X, Y, Z) 都會對應一個顏色值(R, G, B)。將所有 3D 點和顏色信息組合在一起，形成點雲。點雲中的每個點都表示3D 空間中的一個位置，並附有該位置的顏色信息。

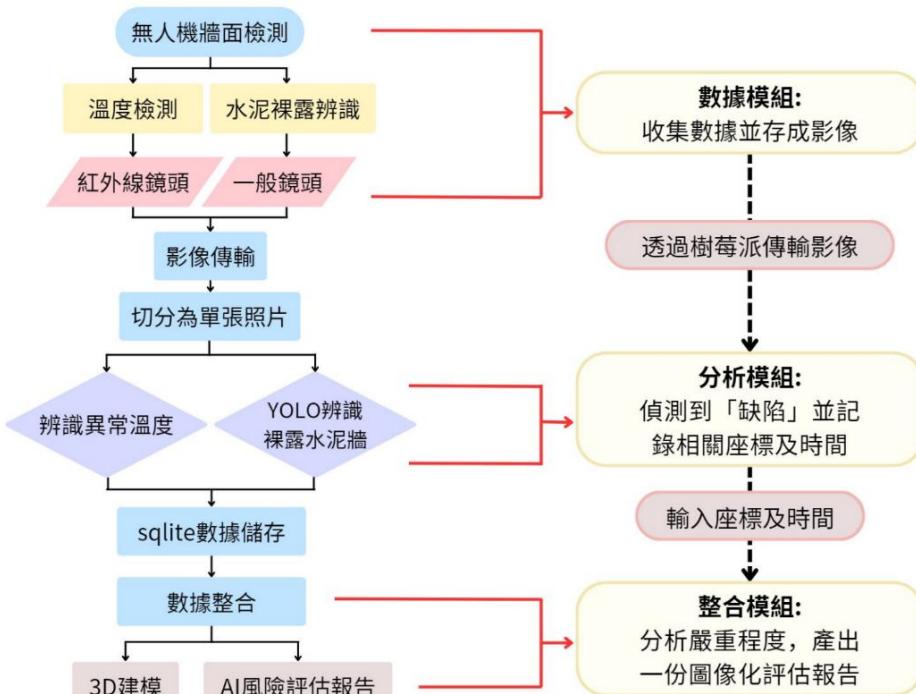
圖22、系統流程圖（資料來源：由作者自行繪製）

經過不斷研究與規劃，我們研究透過無人機進行溫度檢測 (紅外線鏡頭)、裸露水泥辨識 (可見光鏡頭) 及 3D 建模。拍攝完畢，會將影像分割成單張圖片進行分析。系統通過熱成像偵測分析異常溫度 (代表磁磚與水泥之間存在不正常的縫隙) 與 YOLO 影像辨識技術判斷水泥裸露情況 (顯示建築出現大面積損壞)。

所有數據透過樹莓派儲存缺陷數據的座標與時間於 SQLite 資料庫中。最後，整合模組會評估問題的嚴重程度，並產生一份風險評估報告，提供建築檢測與維修的參考資訊，此外，我們還配備 3D 模型，可以更直觀地呈現缺陷位置與範圍。

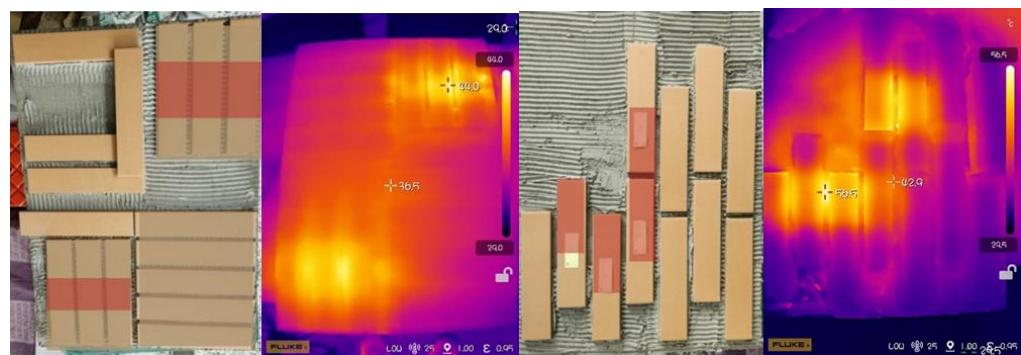
圖 23、磁磚空鼓熱成像畫面（資料來源：由作者自行拍攝）

在實驗中，我們設計了兩塊模擬建築物外牆的磁磚板，一組是分成四個不同的區塊，分別代表不同程度的空鼓狀況，另一組則是真實模擬建築物外牆的交錯排列，其中板子紅色部分為空鼓。如下圖 23，由圖片可以得知，有空鼓的區域經過日曬降溫後，內部會有熱空氣殘留，因此溫度較周圍磁磚來的高。我們選擇在12:00 – 16:00進行紅外線的拍攝作業，得以獲得最明顯的溫差與最佳的檢測效果。

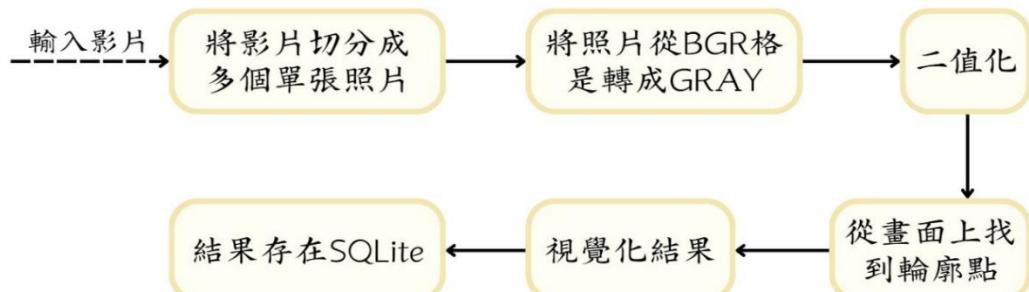
圖 24、紅外線熱顯像檢測流程圖（資料來源：由作者自行繪製）

我們輸入影像將其切分成多張單獨的圖片，接著這些圖片從 BGR 格式轉換成灰階 (GRAY)。接著將圖片進行二值化處理，強調對比並去除不必要的細節，再透過二值化影像，系統能夠從畫面上找到輪廓點，用於識別溫度過高磁磚的特徵點。最後，系統會將偵測結果儲存至 SQLite 資料庫，並提供視覺化結果。

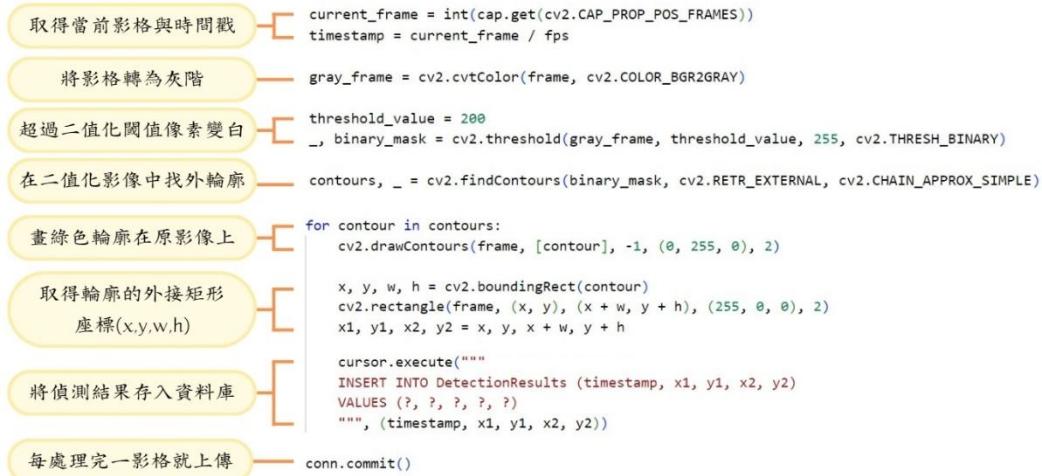
圖 26、紅外線檢測部分程式圖 - 2 (資料來源：由作者自行繪製)

在圖 26 中，我們是使用閾值（設為 200）進行處理，將超過該值的像素變為白色，把其輪廓畫在原始影像上。後來發現磁磚溫度容易受到自然環境的影響，因此我們將閾值調整為「相對溫差」，依據同一區域內磁磚之間的差異自動調整閾值，如下圖 27，去判斷磁磚是否存在空鼓現象。最後每個輪廓的邊界框座標 (x_1, y_1, x_2, y_2) 會被計算出來，最後，偵測結果會存入資料庫（SQLite），並在處理完每幀影像後進行上傳，如下圖 28。

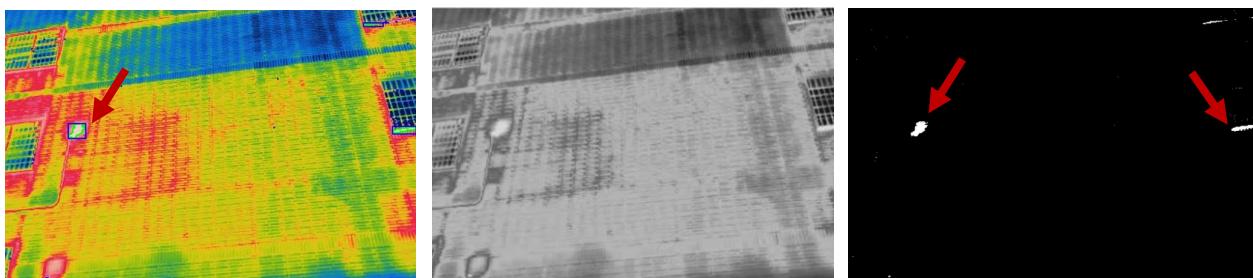
圖 29、紅外線檢測匡列示意圖 (資料來源：由作者自行繪製)

磁磚空鼓現象是由於內部充滿空氣，導致其熱傳導性會遠低於周圍結構材料，導致影響了熱量的傳遞與分佈。在日照或環境溫度變化的影響下，空鼓區域的升溫或降溫速率與周圍正常的磁磚不同，使其產生明顯的溫差。紅外線熱成像技術能夠準確捕捉這些溫差，再將其轉化為可視化的熱圖，協助進行異常區域的辨識。

紅外線影像經過前處理後，會轉換為灰階影像（像素值範圍0~255），為了自動識別可能存在空鼓的區域，系統設定了一個相對門檻值（假設是最高值的 75%），系統能夠篩選出亮度異常偏高的區域，進行二值化處理，並將這些區域自動框選出來。藉由這種方法，可以快速選出可能存在磁磚空鼓的區域，進一步進行精細分析或維修評估，如上圖 29。

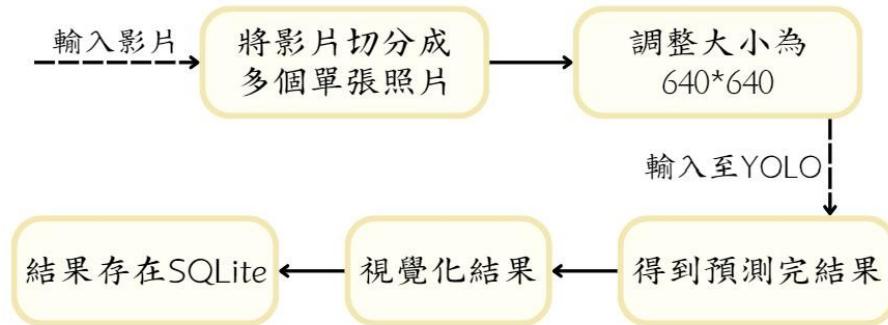
圖 30、執行 YOLO 流程圖（資料來源：由作者自行繪製）

我們首先將輸入影像拆分為多張圖片，接著將其大小調整為640x640，調整後的圖片輸入到 YOLO 模型，進行物件偵測或分類，然後取得預測結果，再將結果視覺化，存到 SQLite 資料庫。

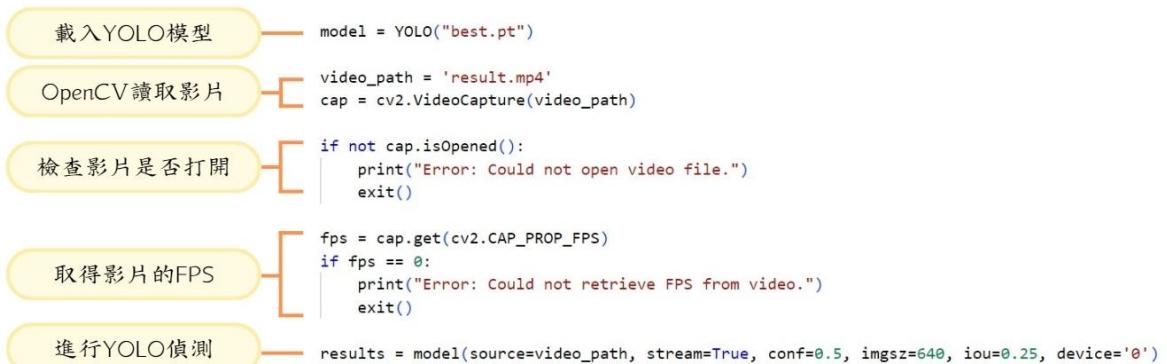
圖 31、水泥辨識部分程式圖 - 1（資料來源：由作者自行繪製）

首先先載入訓練好的 YOLO 檔案，利用 OpenCV 讀取可見光鏡頭所拍攝的影片並取得影片的 FPS (Frames Per Second，每秒幀數)，之後進行物件偵測。

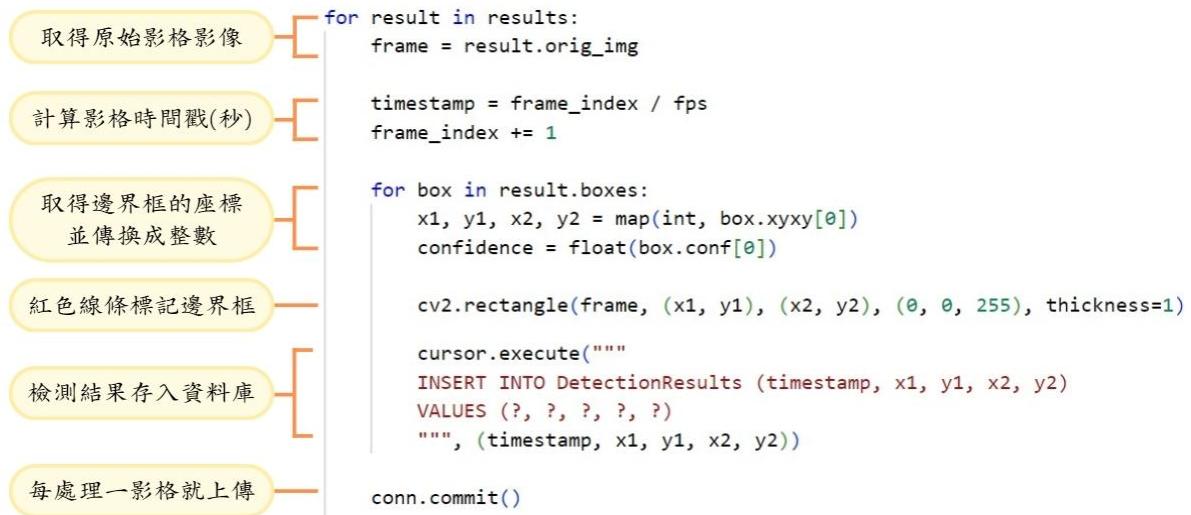
圖 32、水泥辨識部分程式圖 – 2 (資料來源：由作者自行繪製)

從 YOLO 模型的結果中取得偵測到的物件邊界框座標，並將其轉換為整數，在原始影格影像上，則是以紅色線條標記出偵測到的物件邊界框，最後，將偵測到的物件資訊 (時間、邊界框座標) 存入資料庫中。

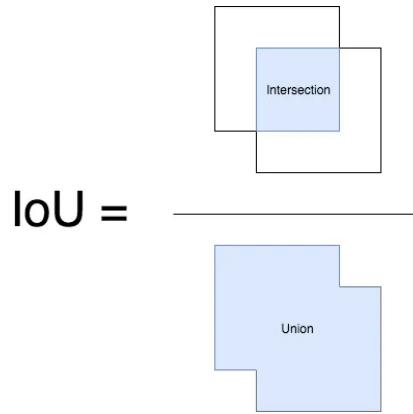
圖 34、IOU 定義圖（資料來源：Google）

交集(Intersection)是預測框與真實框的重疊區域。

聯集(Union)是預測框和真實框的總面積（即兩者面積之和減去交集面積）。

在我們的分析報告中，我們將紅外線以及 YOLO 所偵測到的數據，進行疊合，其中疊合的部分我們是使用 IOU (Intersection over Union) 作為我們檢測的標準。IoU 是一個測量特定資料集中檢測物體準確度的一種標準，可以應用在許多不同的物件檢測方面中，像是物件偵測或是圖片分割甚至是語意分割模型，IoU 都被作為是其中一種檢測的方法。

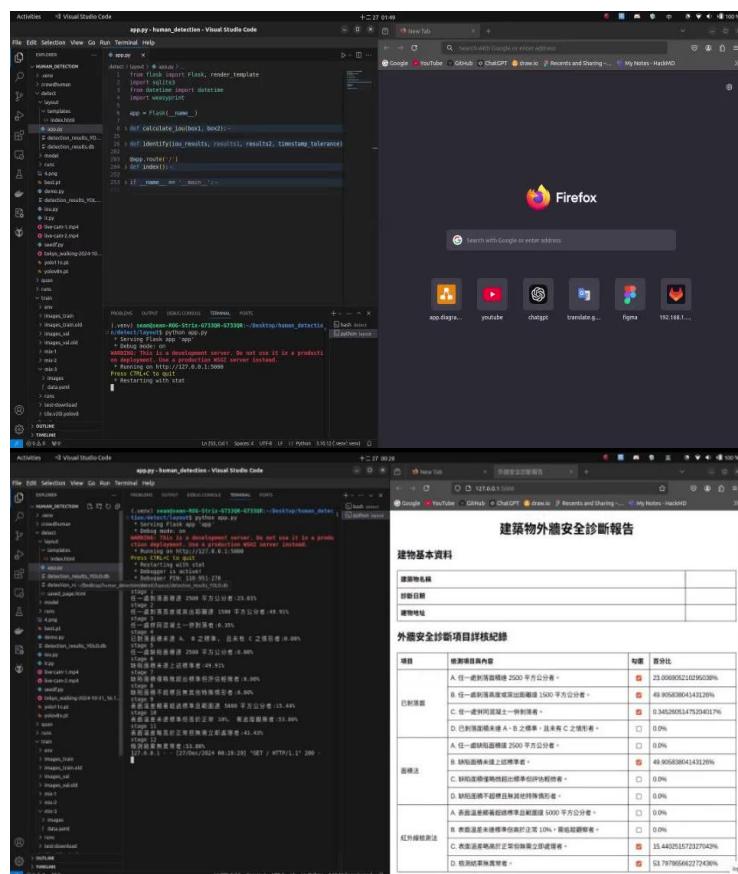
圖 35、AI 評估報告生成過程（資料來源：由作者自行繪製）

將座標和時間等資料存儲於資料庫中，並根據需求從資料庫中提取相關數據進行後續處理。運用 IoU (Intersection over Union) 面積計算方法，對比不同區域的重疊情況，並生成分析結果，將其轉化為 HTML 格式的評估報告網頁，方便用戶查看和分析。

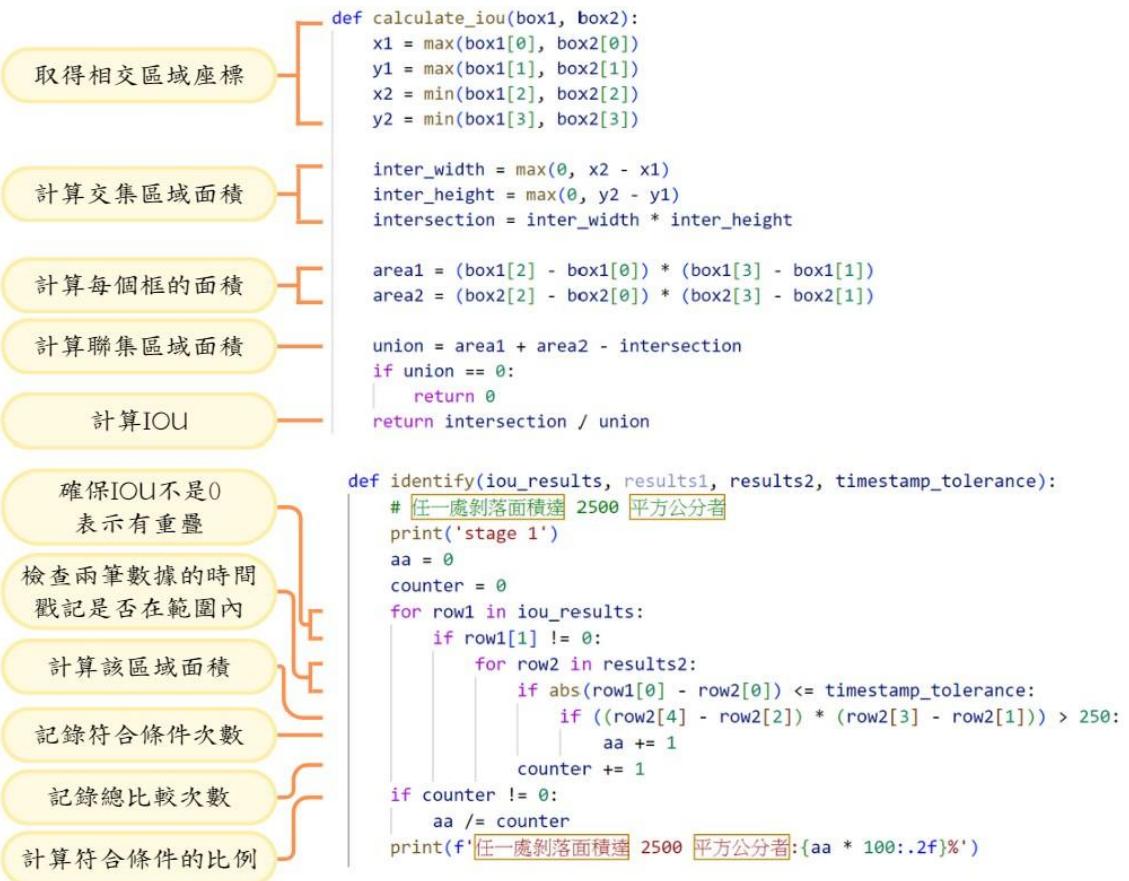
圖 36、評估報告程式碼 (資料來源：由作者自行繪製)

這個程式用來計算 IOU 和識別並計算符合條件的比例，剛開始先從資料庫中取得交區域的座標，再計算其 IoU，優先選擇 IoU 不為0的資料，然後檢查兩筆數據的時間戳記是否在範圍內，並計算面積，選擇任一處超過2500平方公分的剝落面積，最後記錄符合條件的數據，符合條件的比例。最後將數據全部統整，並生成風險評估報告，如下圖 37。

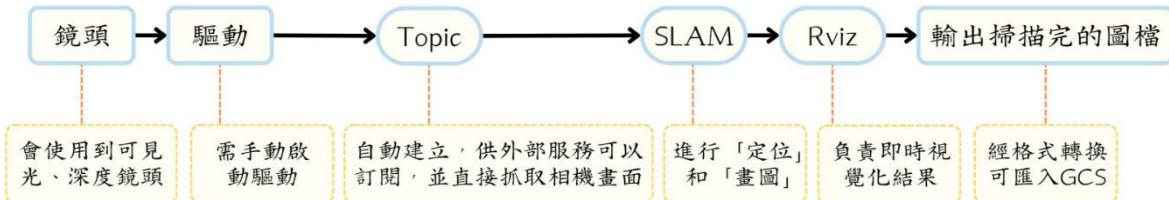
圖 38、3D 建模部分流程圖 (資料來源：由作者自行繪製)

我們使用官方提供的 SDK 來驅動 Astra S 鏡頭，確保設備可以正常運行，再透過 RViz 進行即時視覺化，檢查攝影機捕捉的畫面並驗證數據輸出是否符合預期。

再來，我們利用 SLAM 技術來融合可見光與深度鏡頭的數據，以實現高精度的環境建模。先透過深度鏡頭獲取場景的三維結構資訊，並同步使用可見光鏡頭進行紋理捕捉，得以提高點雲的細節與真實感。將這些數據輸入至 SLAM 系統，透過特徵匹配與位姿估計來確保點雲的準確性與連續性後，利用點雲處理技術（如 Voxel Grid 濾波與 ICP 配準），生成精細且一致的 3D 點雲地圖。

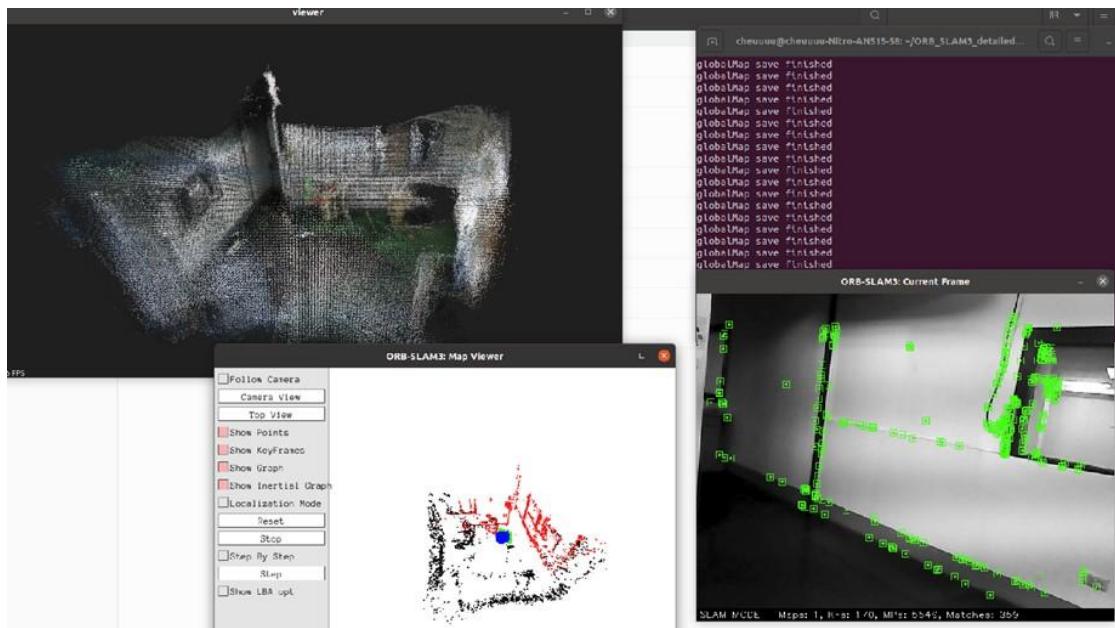
圖 39、點雲圖 (資料來源：由作者自行繪製)

獲取 PLY 格式的點雲圖後，為了將其轉換為可在 Godot 中使用的 3D 模型，我們需要進行網格化處理。先透過三角網格重建（如 Poisson Surface Reconstruction 或 Delaunay Triangulation），把離散的點雲轉換為連續的 3D 表面模型，對模型進行簡化與優化，減少不必要的面數並提升渲染效率。

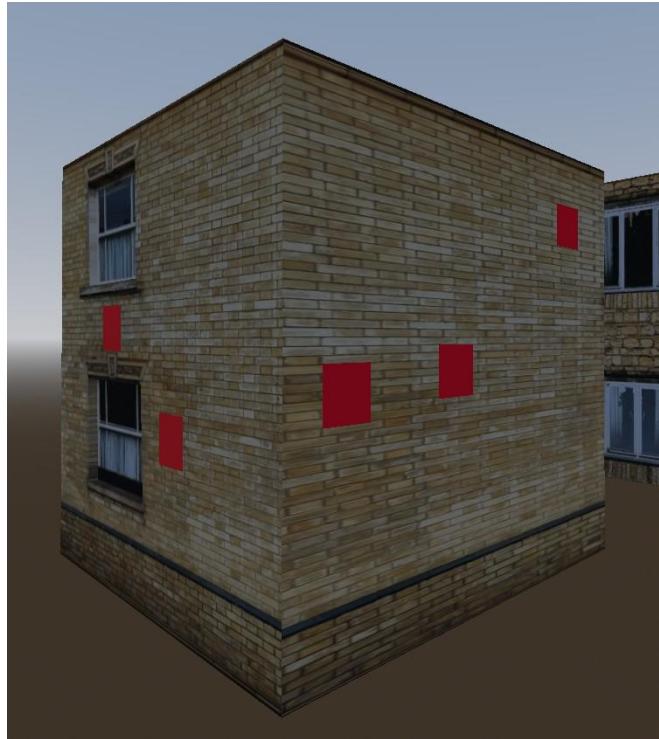
圖 40、3D 建模模擬圖（資料來源：由作者自行繪製）

之後，將處理後的 3D 模型匯出為 FBX 格式，導入至 Godot，引擎內部可進一步調整材質與燈光設定，以達成最佳視覺效果，再加上我們所評估的風險區域，形成下圖 40，標記紅色的地方為缺陷處。

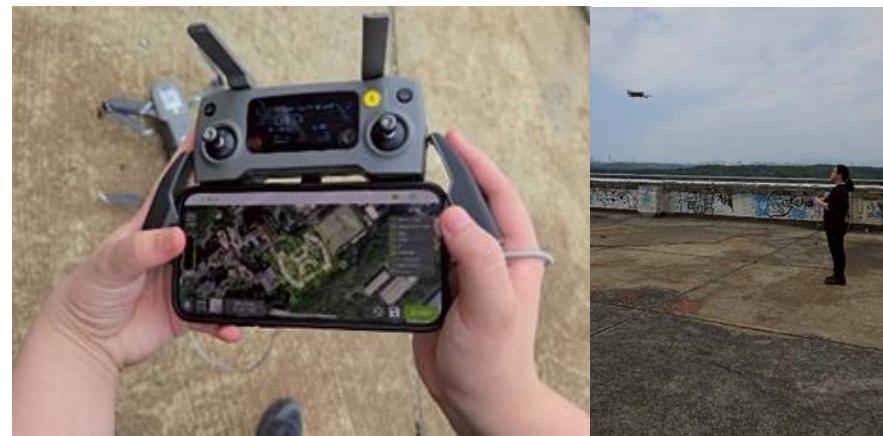
圖 41、PIX4Dcapture 操作畫面（資料來源：由作者自行繪製）

為了精進我們的系統，我們希望可以做到更完善的可視化成果，甚至是一次可以呈現一整個社區，因此我們使用大疆無人機配合 PIX4Dcapture app 進行航線規劃與自動拍攝。我們到可航拍區域進行操作，透過 PIX4Dcapture 事先設定飛行高度、重疊率、拍攝範圍與路徑，無人機就可以依照路徑自動飛行並拍攝地面影像。這個過程能夠確保拍攝到高品質、重疊率足夠的航拍照片，利於後續的3D 建模。

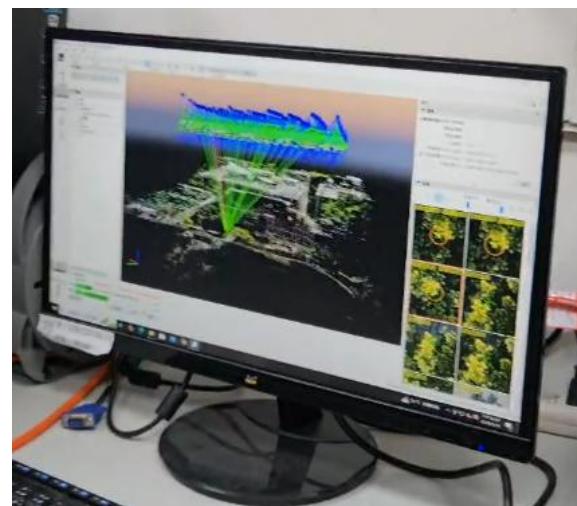
圖 42、PIX4Dmapper 建模畫面（資料來源：由作者自行繪製）

當拍攝完成後，將所有影像匯入至 PIX4Dmapper 軟體中進行處理，PIX4Dmapper 利用影像對位（Structure from Motion, SfM）技術進行點雲生成、網格重建與紋理貼圖，最後輸出3D 模型。這個方法不但可以提升建模效率，也可以讓建物的外觀和結構特徵在3D 模型中真實重現。

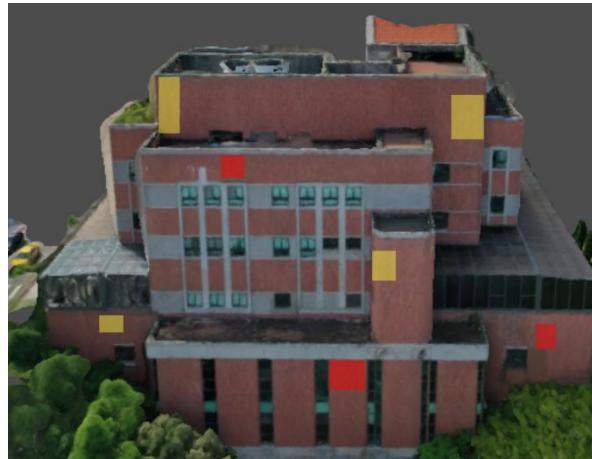
圖 44、3D 模型可視化呈現（資料來源：由作者自行繪製）

為了加入磁磚空鼓區域和水泥裸露區域單獨的數據呈現，我們決定在模型上分成兩種標記方式，當空鼓和裸露區域重疊時標記為紅色區域，若兩者並沒有重疊，將以紅色區域作為標記。

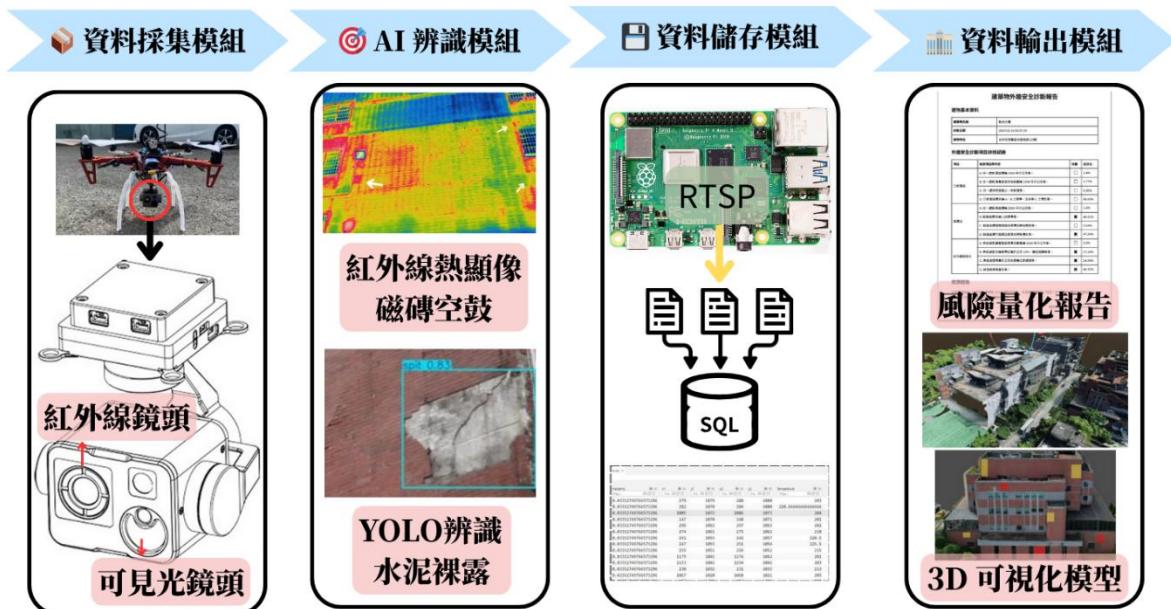
圖 45、系統整合概念圖（資料來源：由作者自行繪製）

我們的系統以模組化方式運作，無人機搭載雙光鏡頭拍攝建築外牆，回傳資料將透過自行訓練的紅外線進行磁磚空鼓辨識，YOLO 模型進行水泥裸露偵測，再將儲存於 SQLite 的資料疊合後生成 3D 可視化模型與風險報告。整體架構具備彈性擴充，可應用於多棟建築長期監測與維護決策，提升檢測效率與實用性。

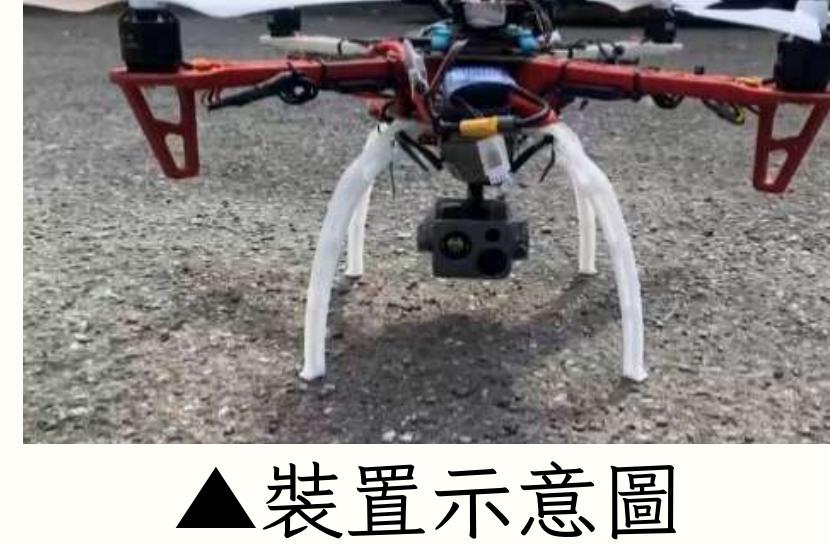
▲裝置示意圖 (由作者所攝)

我們選用樹莓派做為開發板，利用紅外線鏡頭的特性，針對大樓磁磚外牆進行熱成像的空鼓偵測，空鼓意指磁磚在與水泥牆有縫隙的時候，內部會有空氣存留，導致其表面溫度較其他磁磚高，在有水泥牆裸露的地方證明外牆的磁磚已經正在剝落，有繼續擴大的風險，因此可利用可見光鏡頭搭配物件偵測，辨識建築物外牆上的水泥裸露位置。

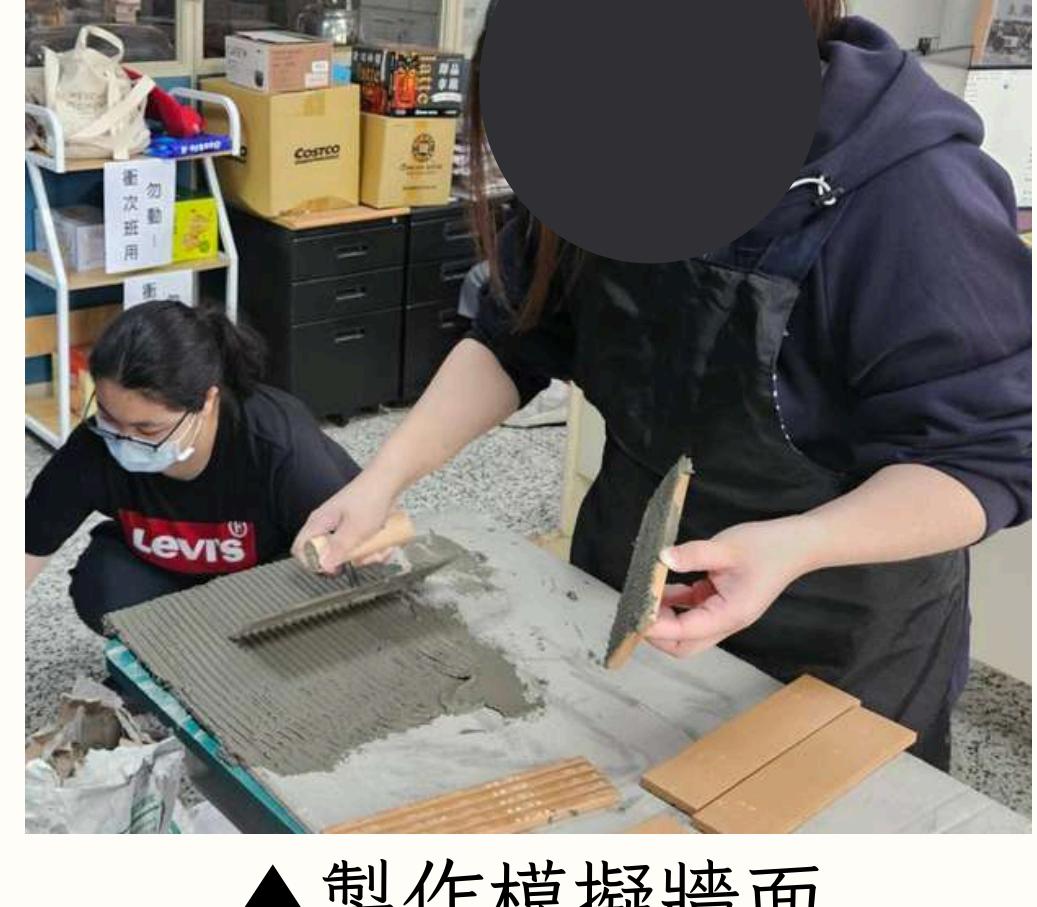
▲製作模擬牆面 (由作者所攝)

當磁磚空鼓時，經過太陽照射後，磁磚內部會有熱量殘留，具有空鼓的磁磚較其他正常的磁磚熱，因此我們模擬建築物外牆，設計了一套可驗證熱異常的磁磚實驗板，製作四種不同程度空鼓程度的磁磚，並在充足照射太陽且稍微冷卻後用紅外線鏡頭拍攝並記錄數據。

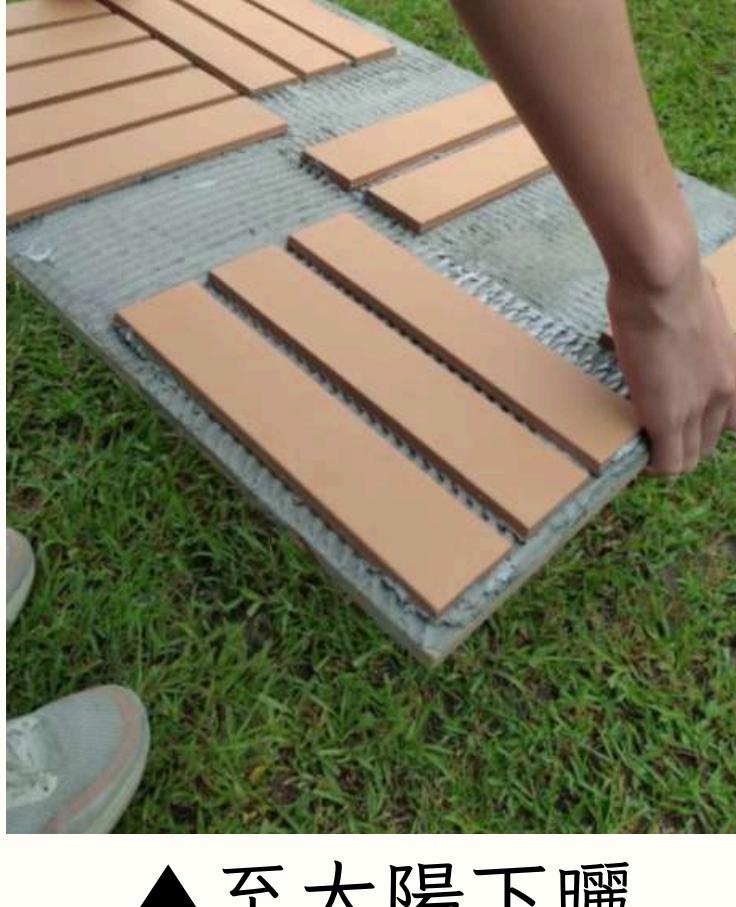
▲至太陽下曬 (由作者所攝)

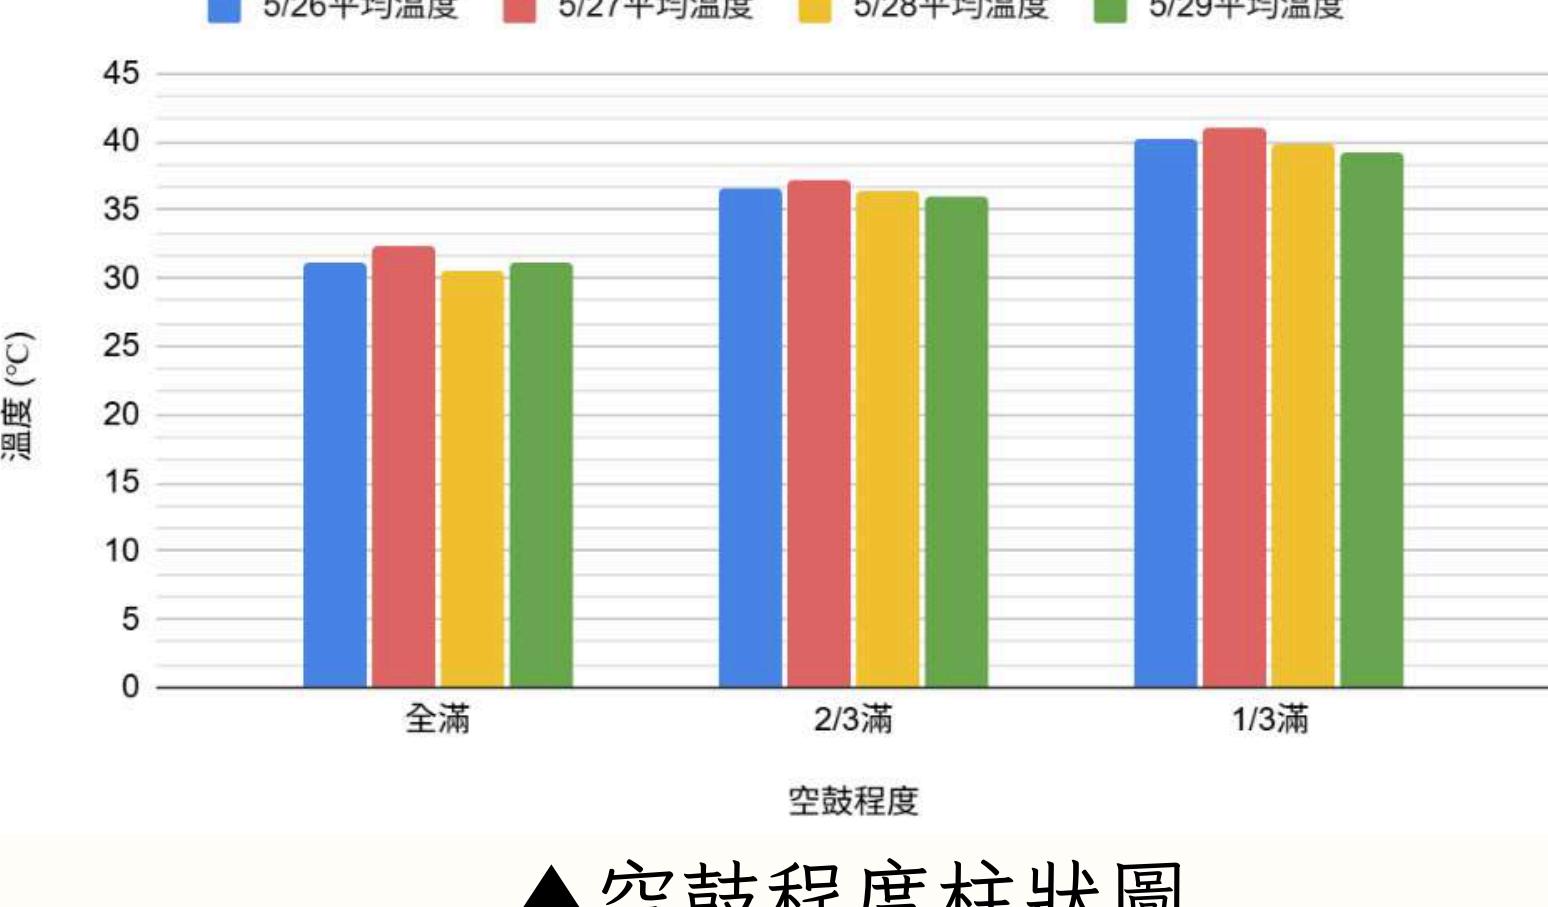
▲空鼓程度柱狀圖 (由作者所製)

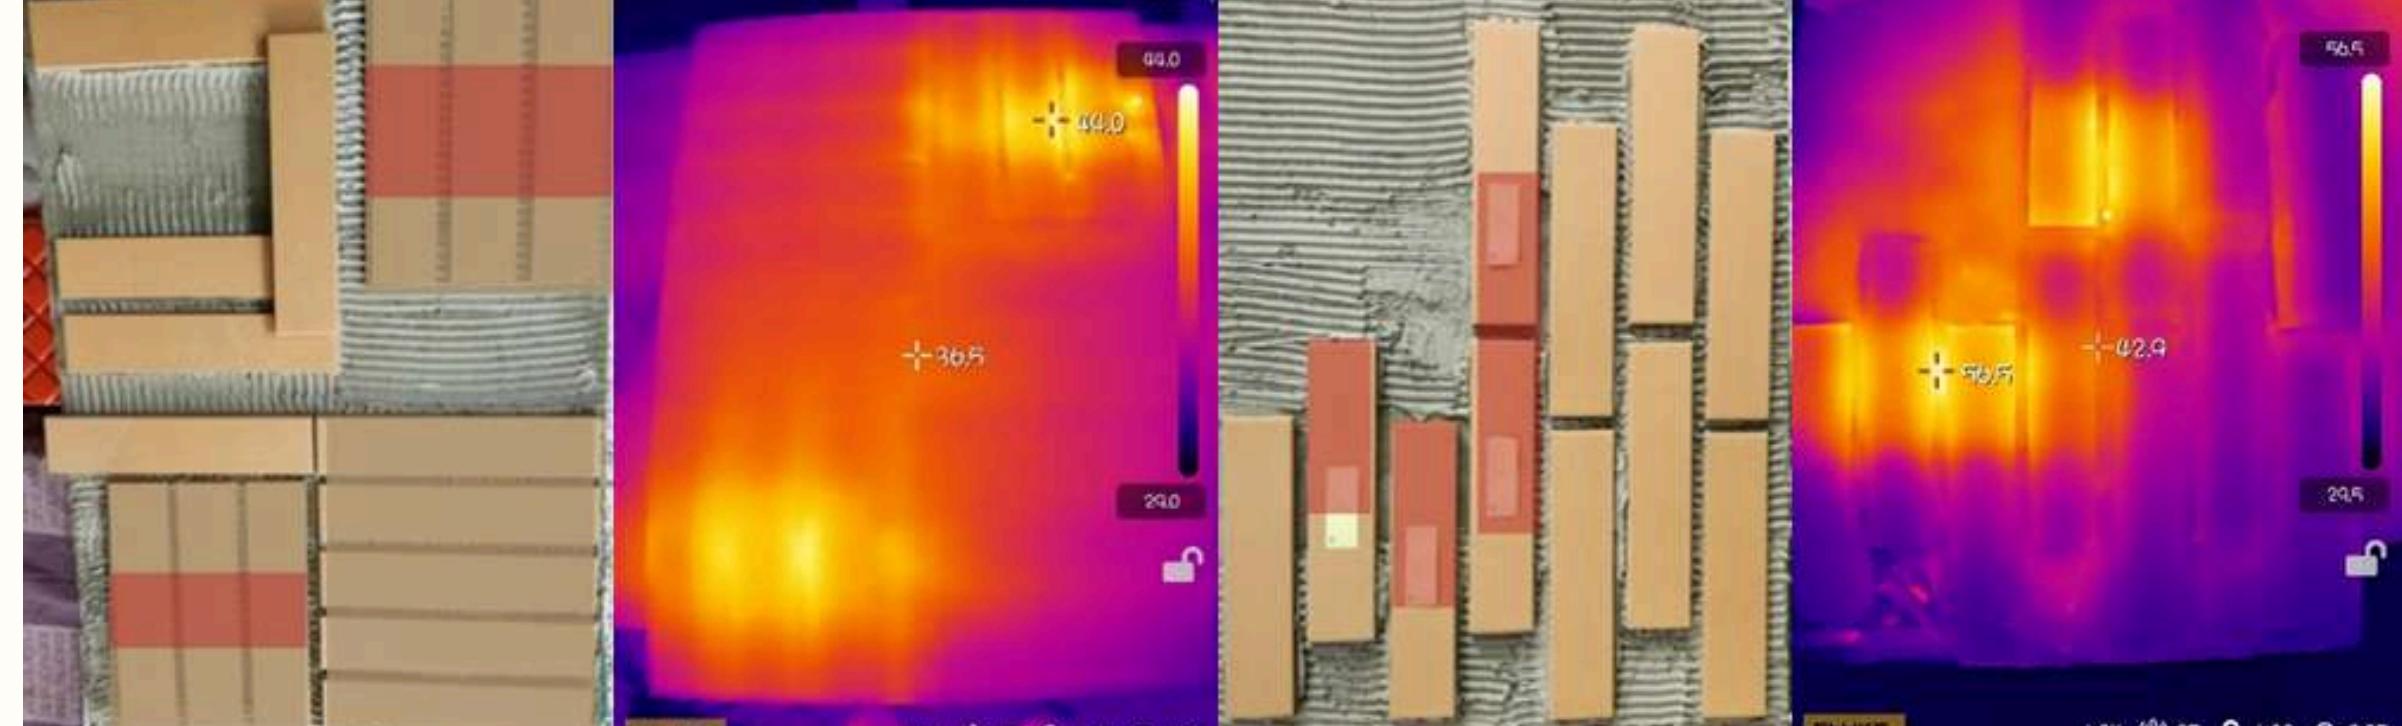
我們設計了兩塊模擬建築物外牆的磁磚板，一組是分成四個不同的區塊，分別代表不同程度的空鼓狀況，另一組則是真實模擬建築物外牆的交錯排列，其中板子紅色部分為空鼓。由圖片可以得知，有空鼓的區域經過日曬降溫後，內部會有熱空氣殘留，因此溫度較周圍磁磚來的高。

▲磁磚空鼓熱成像畫面 (由作者所攝)

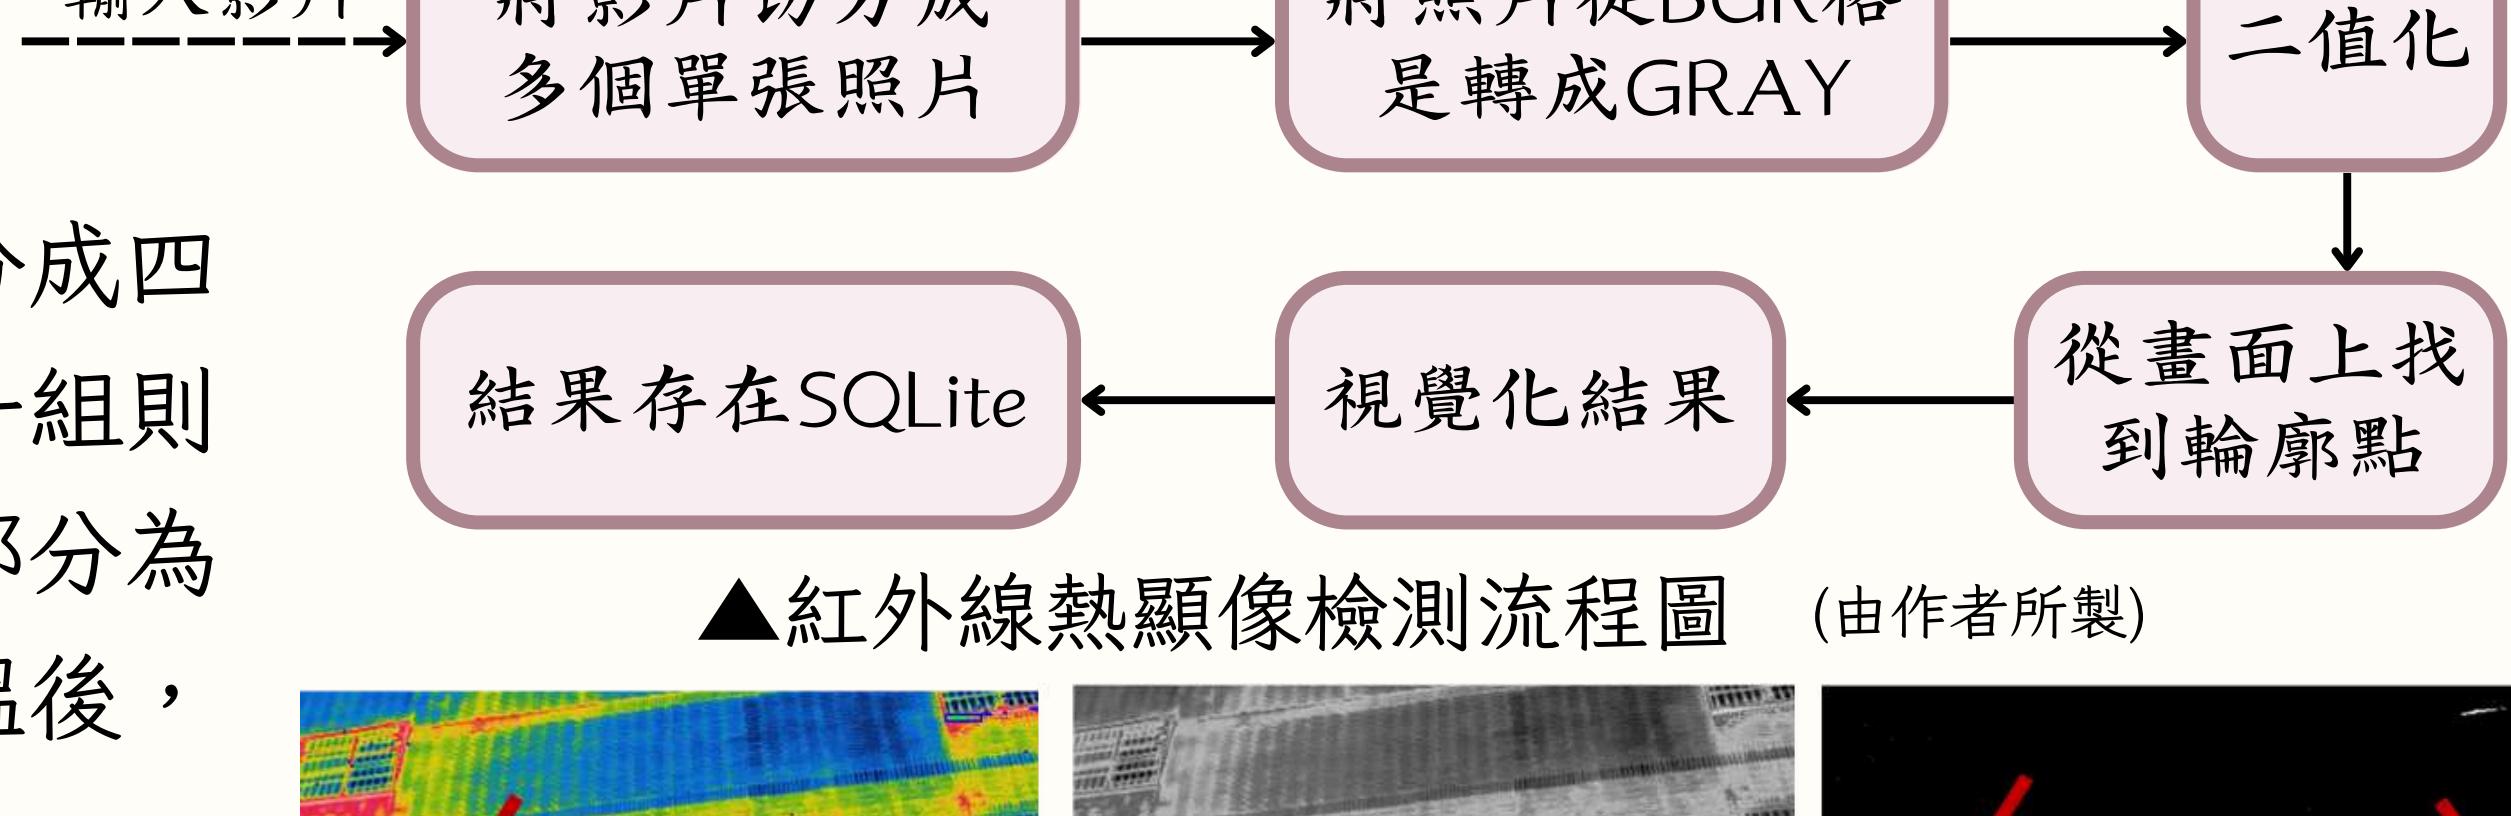
▲紅外線熱顯像檢測流程圖 (由作者所製)
