中華民國第 65 屆中小學科學展覽會

高級中等學校組 工程學科(一)

AI 無人機檢測系統在建築磁磚剝落風險評估中的應用

關鍵詞： 無人機、磁磚剝落、熱成像

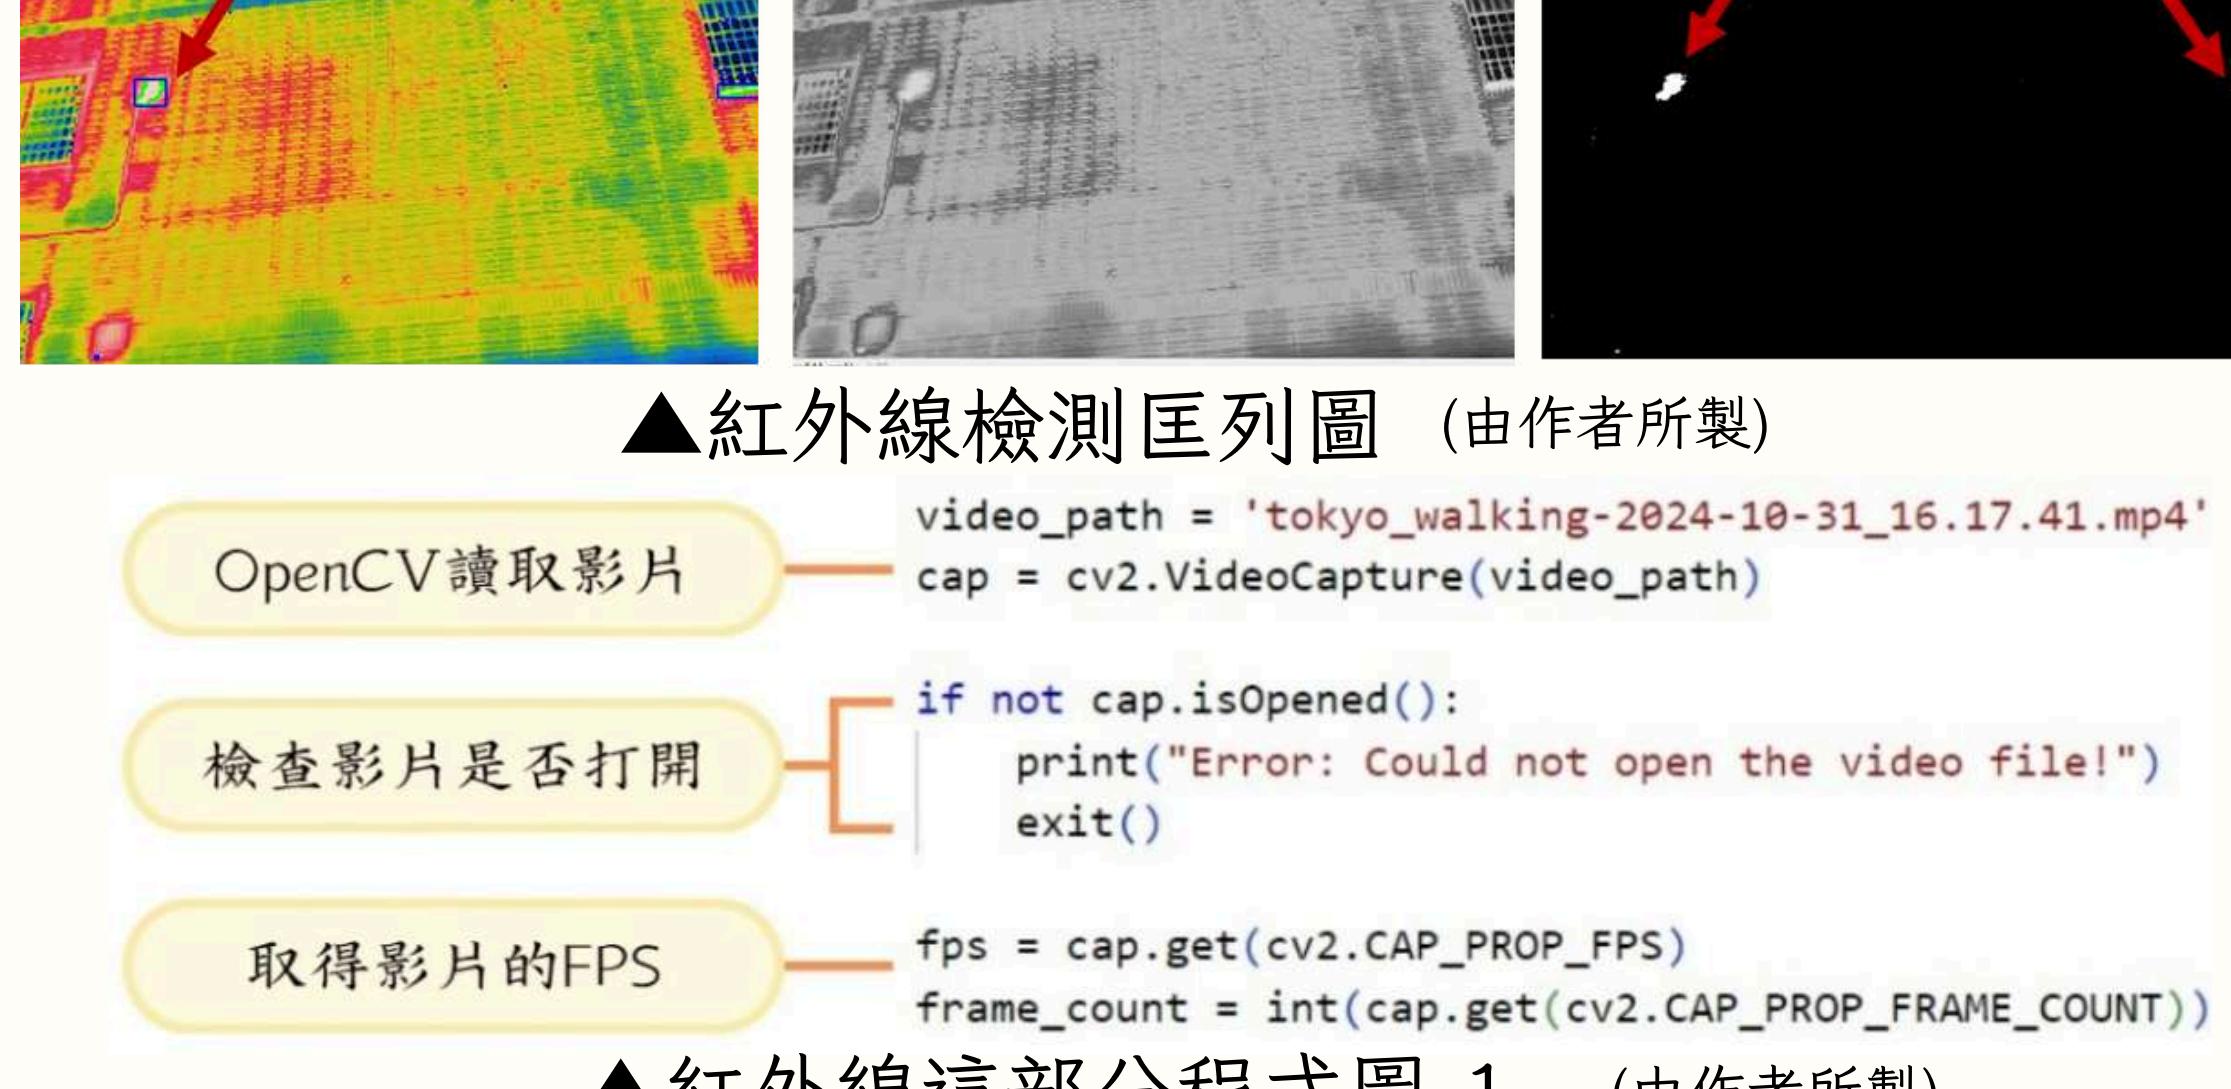
▲紅外線這部分程式圖-1 (由作者所製)

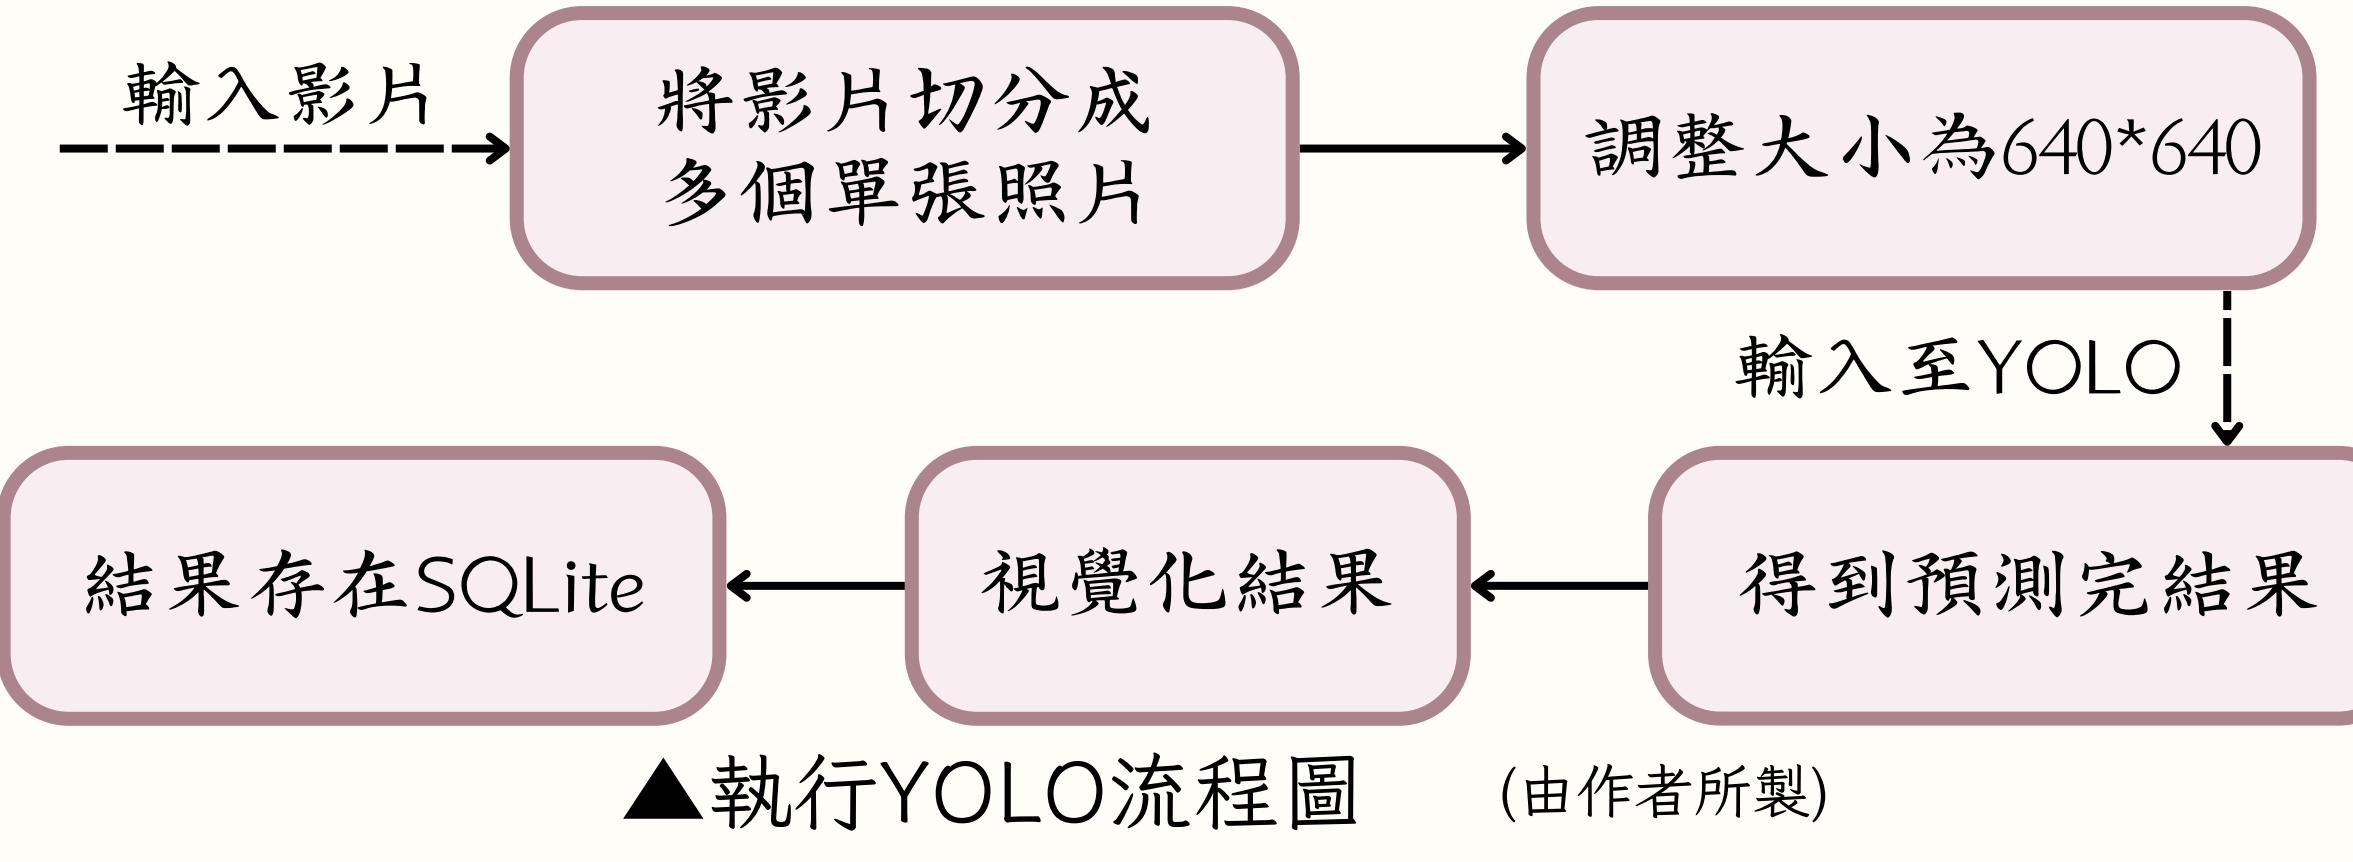
我們用LabelImg將YOLO模型訓練需要的圖像資料進行標記，框選出有缺陷的區域，以「peel」來表示磁磚剝落等。標記完成後，會自動將每張圖片的類別編號和圖片中心點與寬高的相對座標資訊儲存再開始進行YOLOv8的模型訓練，訓練參數如訓練輪數、影像尺寸、批次大小等皆可依據不同需求調整。最後測試YOLO模型，輸出結果可以成功匡列水泥裸露的區域。

▲執行YOLO流程圖 (由作者所製)

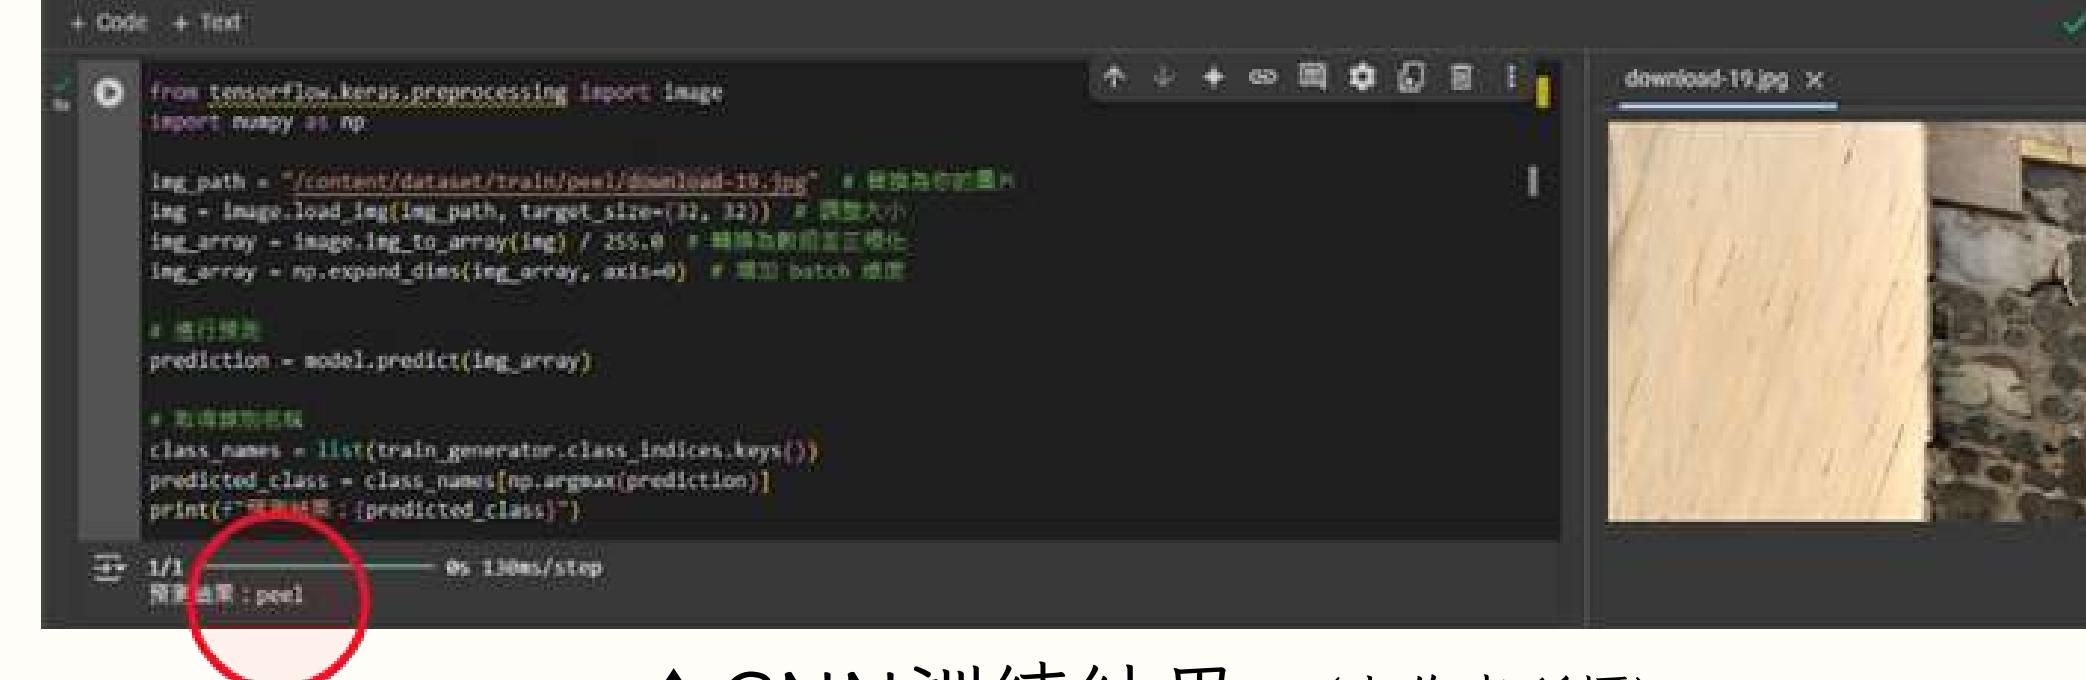
我們使用Keras訓練簡易卷積神經網路CNN模型，用來辨識外牆是否由水泥裸露。我們使用兩層卷池層(分別使用32個和64個3x3濾波器)，然後訓練10個epoch，最後去測試CNN模型，輸出結果顯示「脫落」(peel)，表明模型成功識別出該區域存在脫落問題。

▲CNN訓練結果 (由作者所攝)

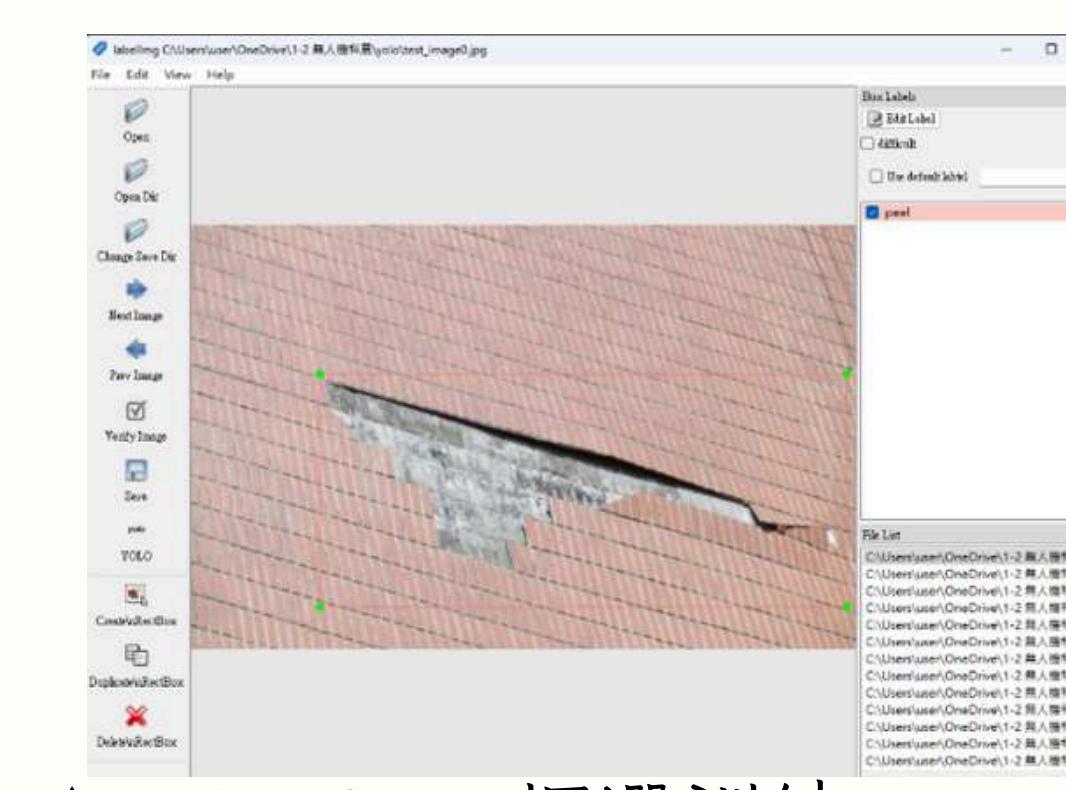
▲LabelImg 框選訓練 (由作者所製)

LabelImg 是一個開源的工具，有支援 VOC 與 YOLO 格式，可以用於影像手動標記物件的位置與分類，我們用 LabelImg 將 YOLO 模型訓練需要的圖像資料進行標記，框選出有缺陷的區域，再為其指定對應的標籤名稱，例如「peel」來表示磁磚剝落等。完成標記後，LabelImg 會自動將每張圖片的類別編號和圖片中心點與寬高的相對座標資訊儲存，匡列好的資料可直接用於 YOLO 模型的訓練過程中。

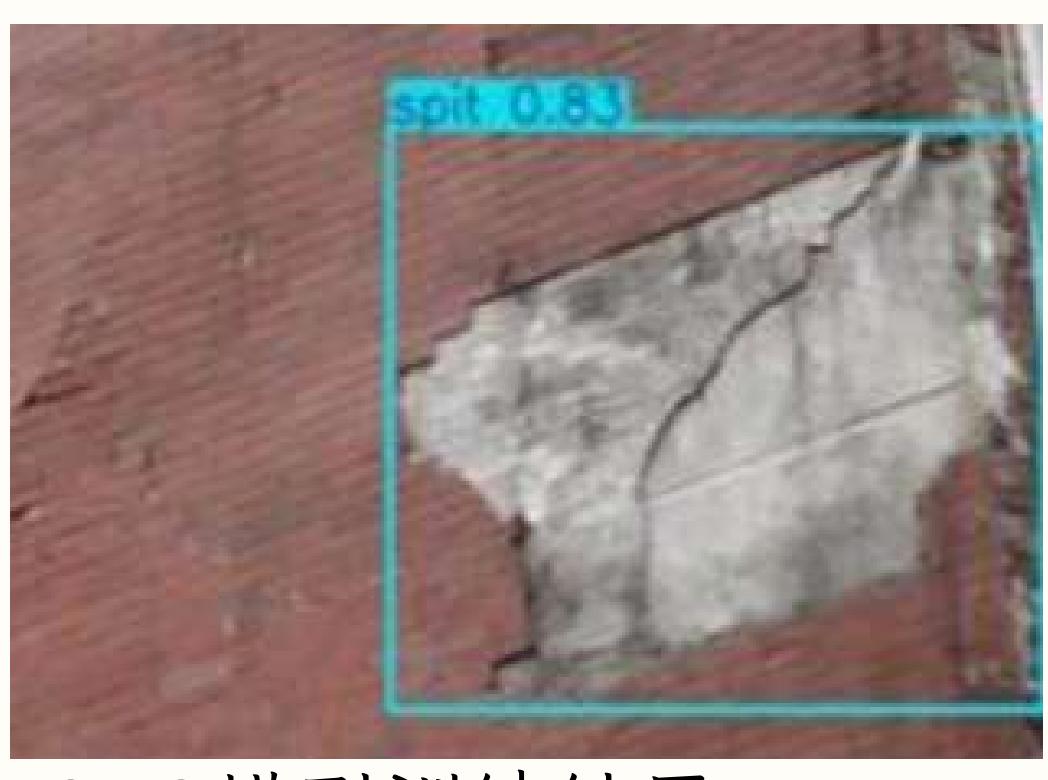
▲YOLO 模型權重 (由作者所製) ▲YOLO模型訓練結果 (由作者所製)

我們最後選用YOLO模型來做我們系統的水泥裸露辨識，是因為CNN較適用於做分類任務，但我們的系統更需要的是辨識水泥裸露的部分並標示其位置座標，因此我們選擇YOLO來做我們的水泥外牆辨識的模型。

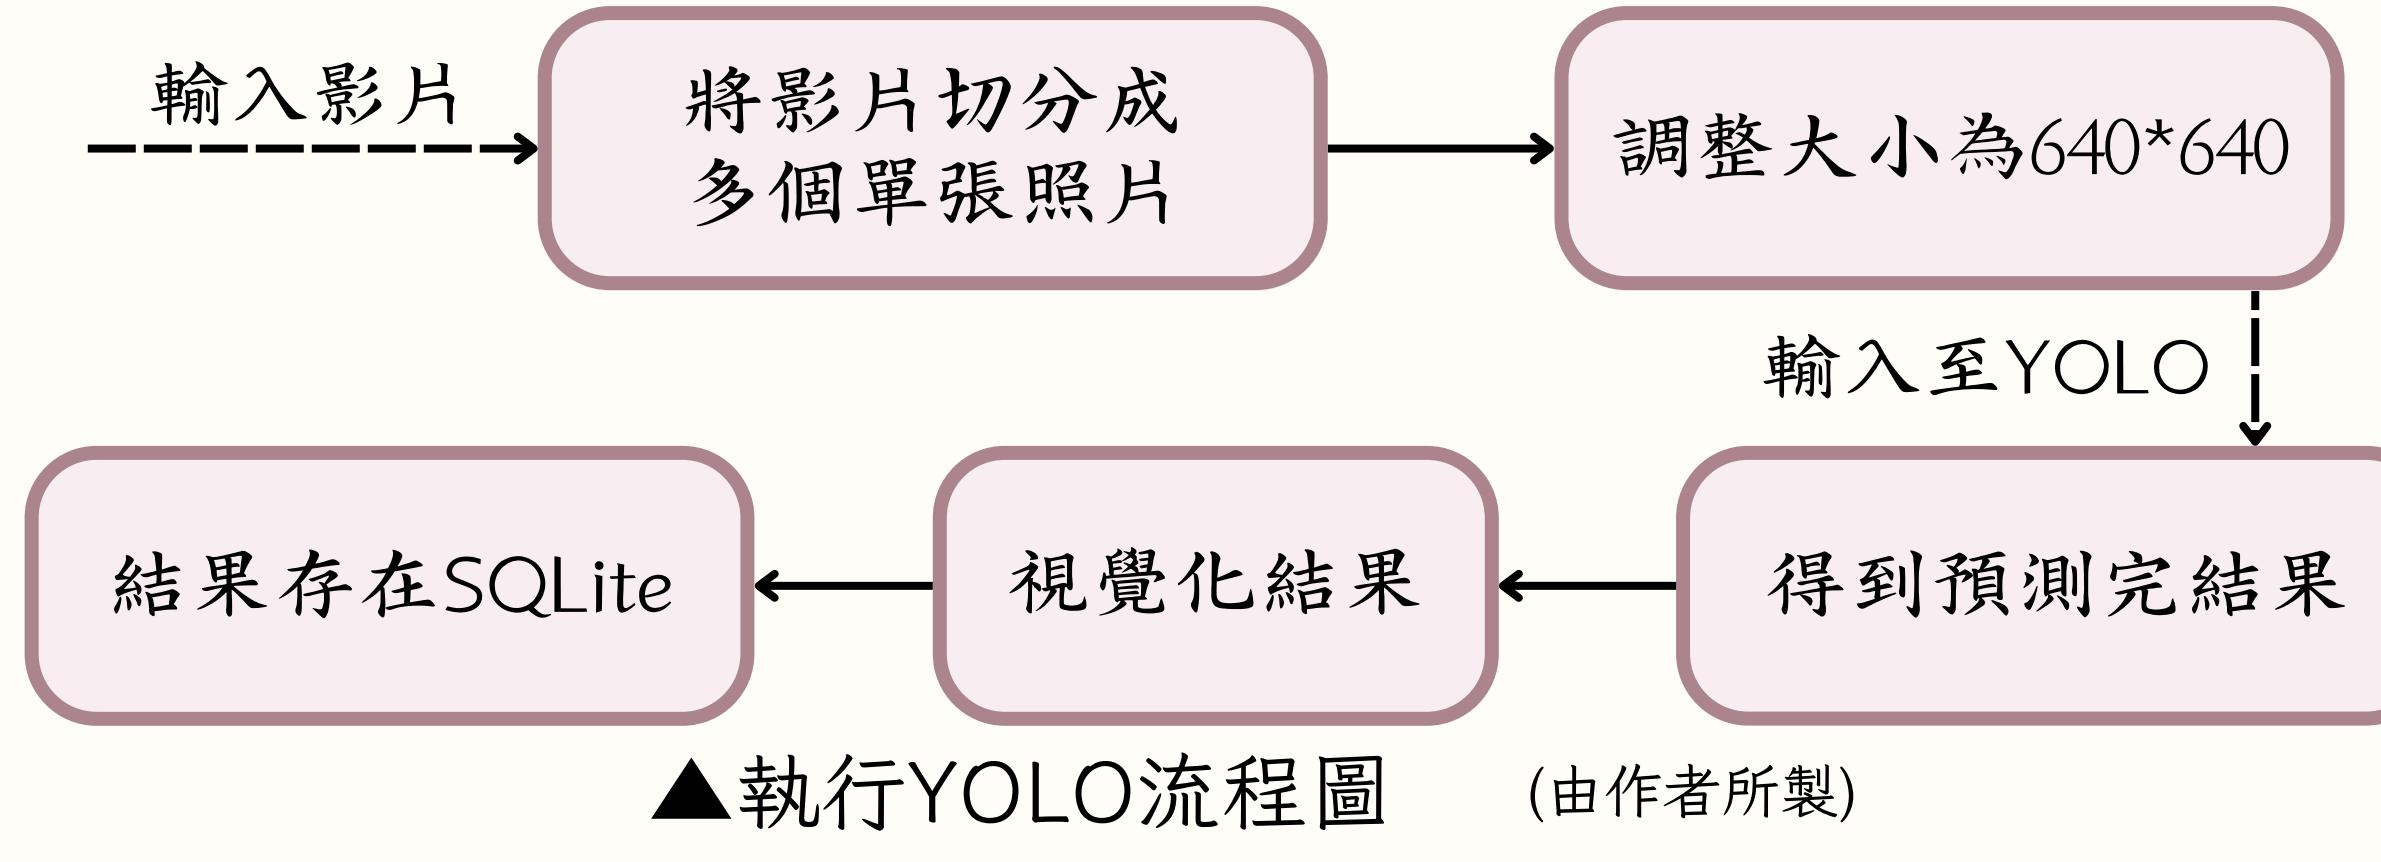
▲執行YOLO流程圖 (由作者所製)

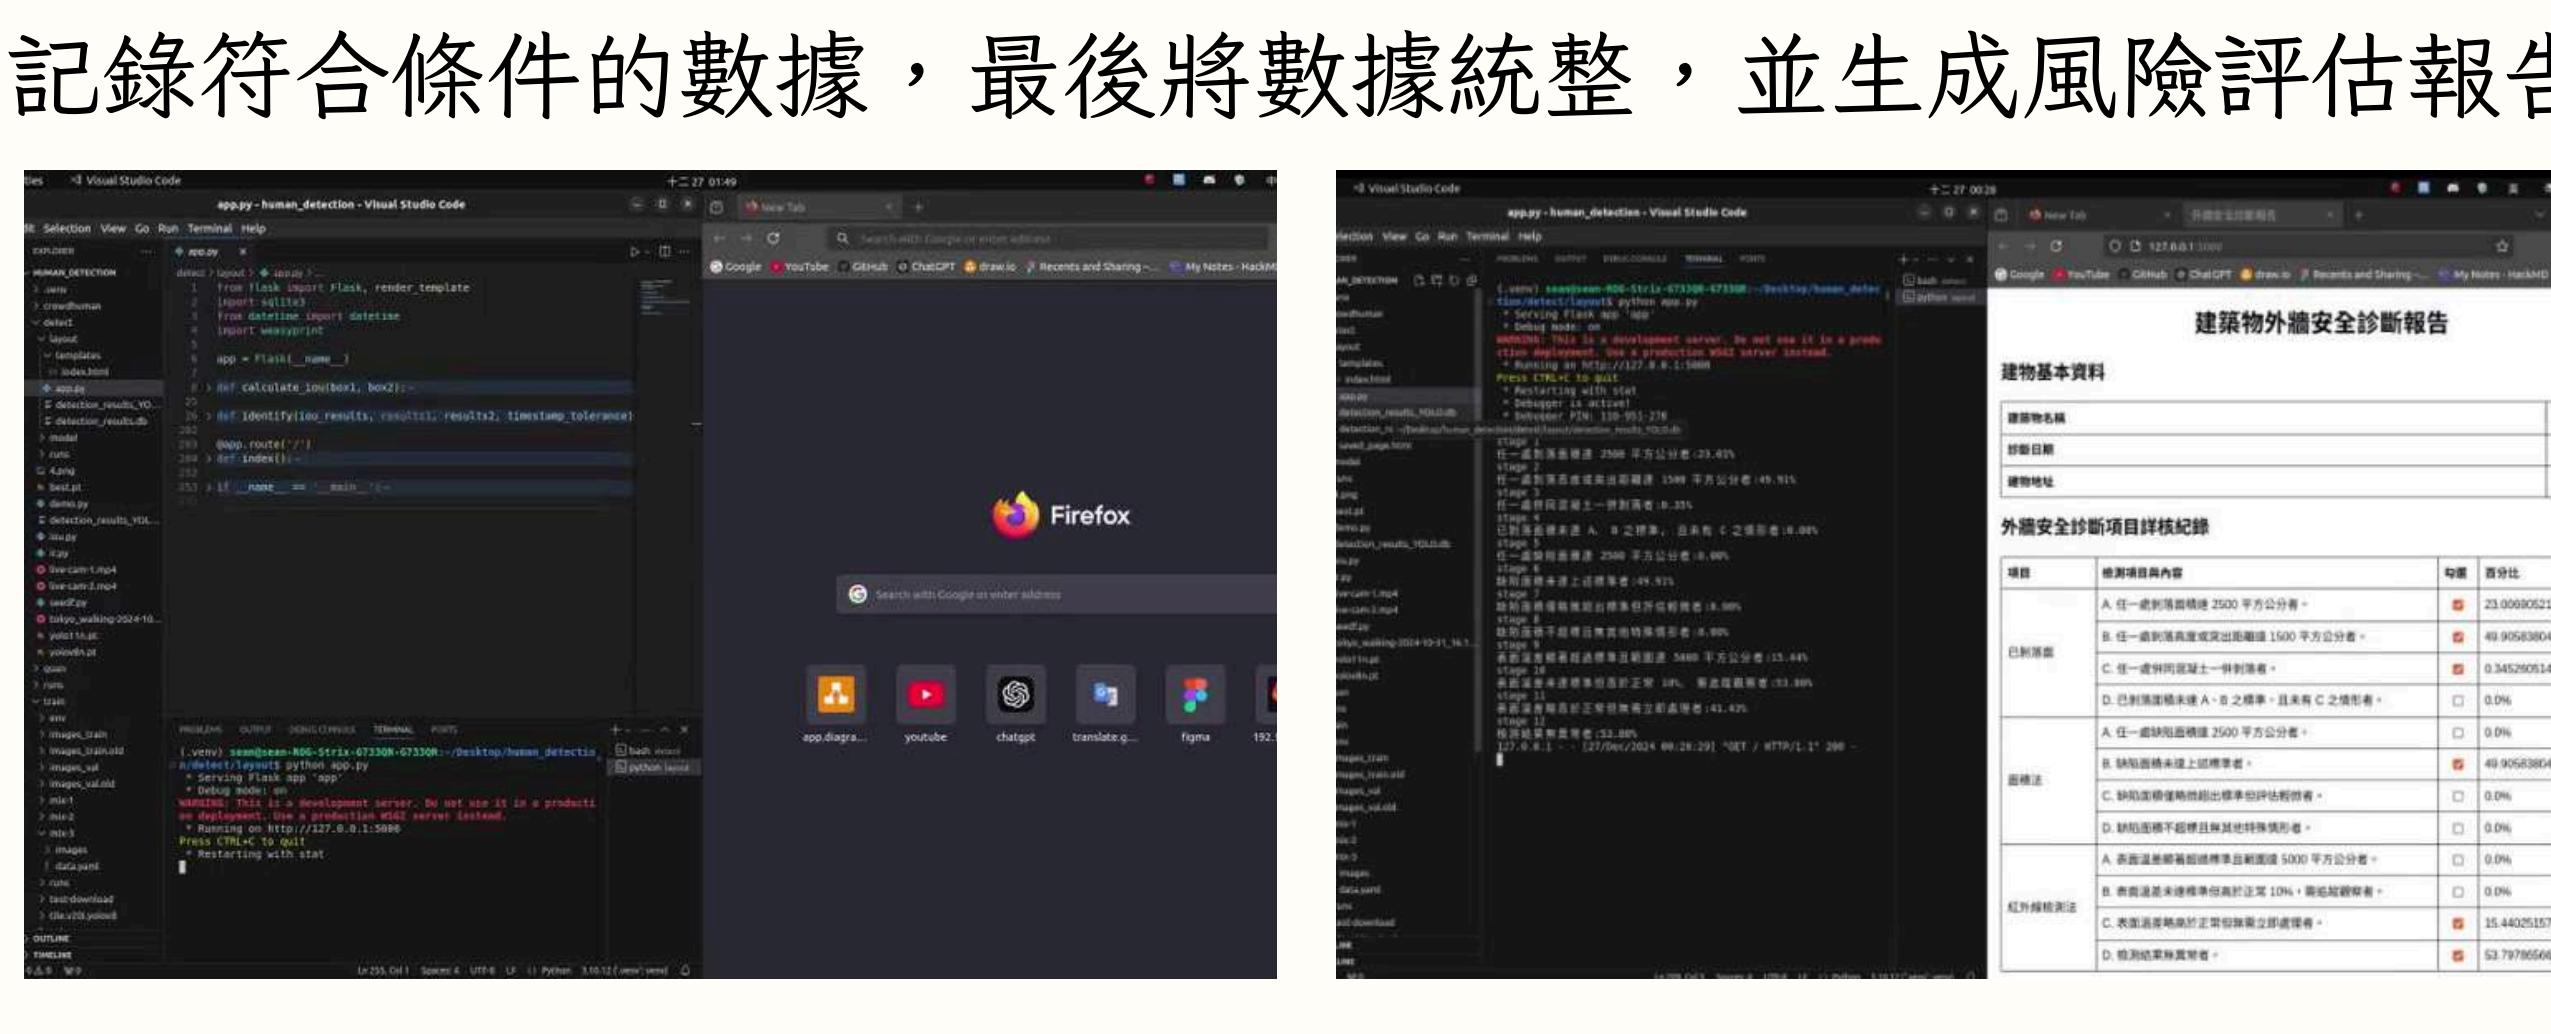
▲AI評估報告生成過程 (由作者所攝)

在檢測過程中，可見光檢測透過 YOLO 模型分析後，未發現明顯缺陷。然而，紅外線檢測顯示多處潛在缺陷，建議進一步追蹤與處理以確保建築物安全性。

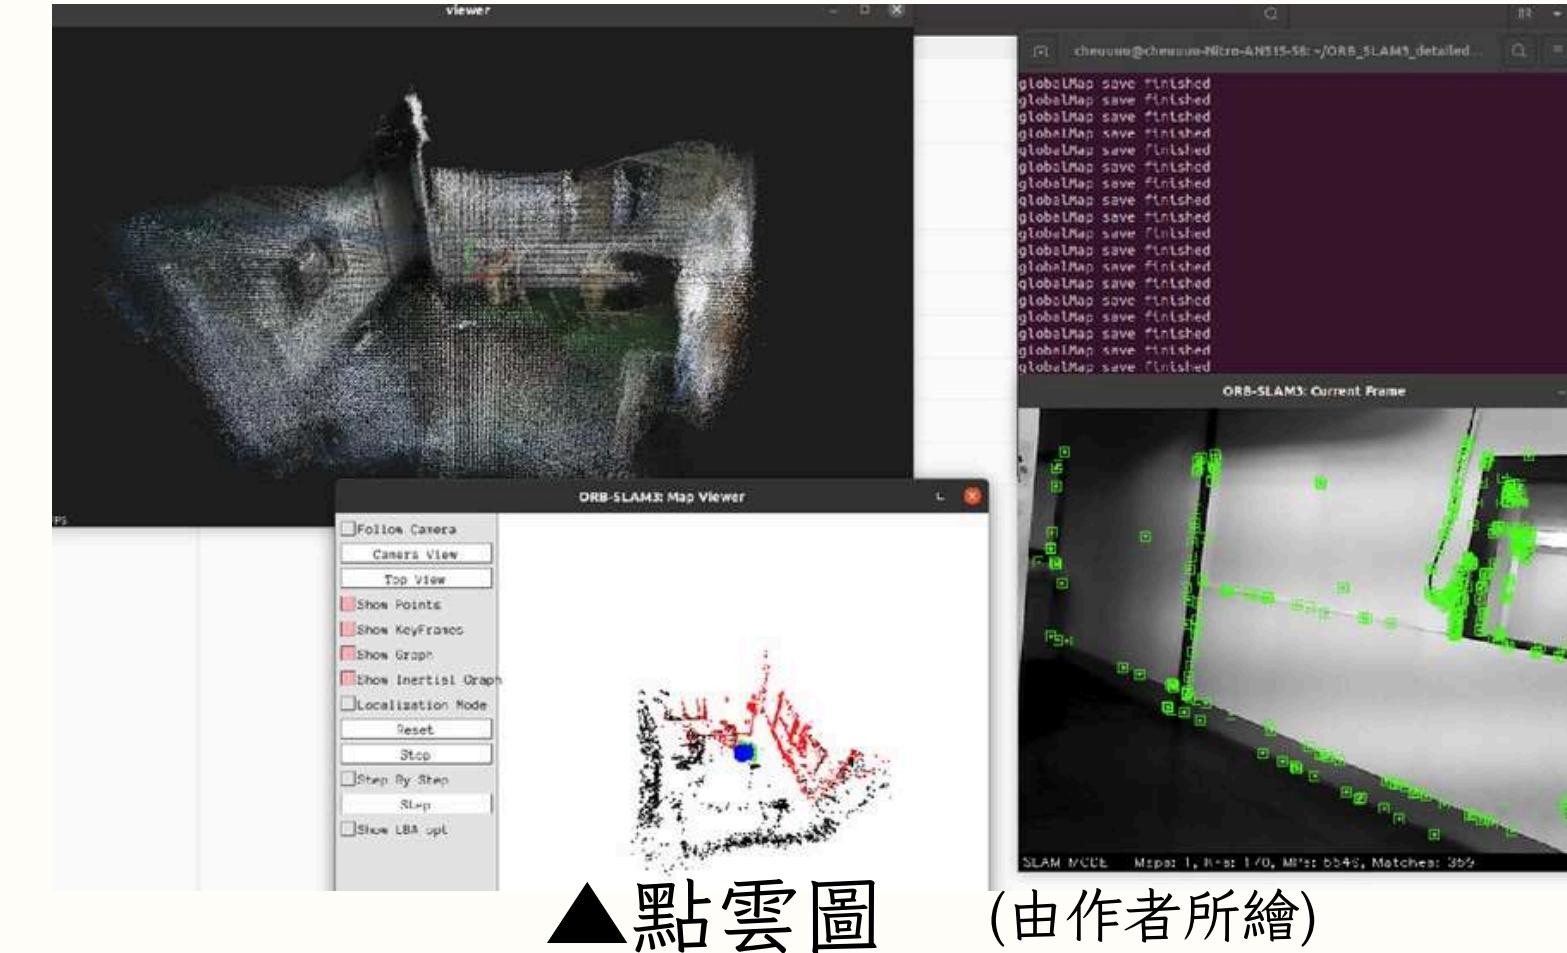
▲點雲圖

進行數據整合與分析之後，系統可自動生成可視化影像，包括缺陷座標、時間標記與嚴重程度標註，自動生成詳細的 AI 風險評估報告，量化缺陷嚴重程度，並建立警示機制，加上3D 建模技術，建立建築外牆點雲模型，將檢測結果視覺化，使檢測結果更直觀易讀，方便後續維修團隊進行處理與決策。

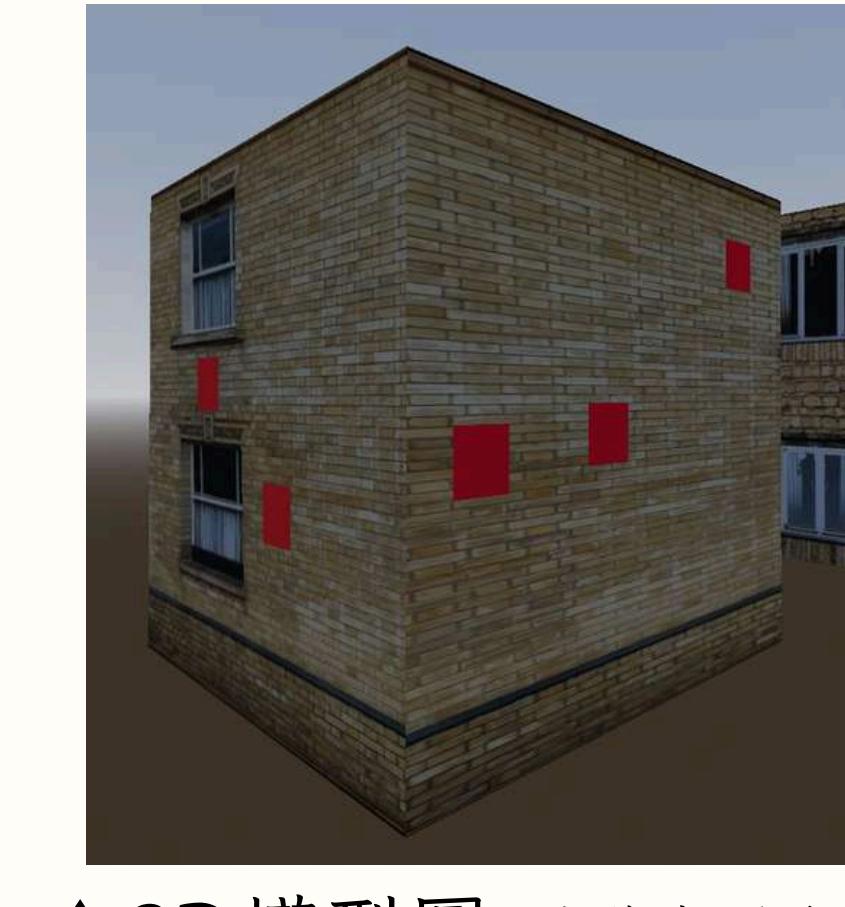
▲3D模型圖 (由作者所繪)

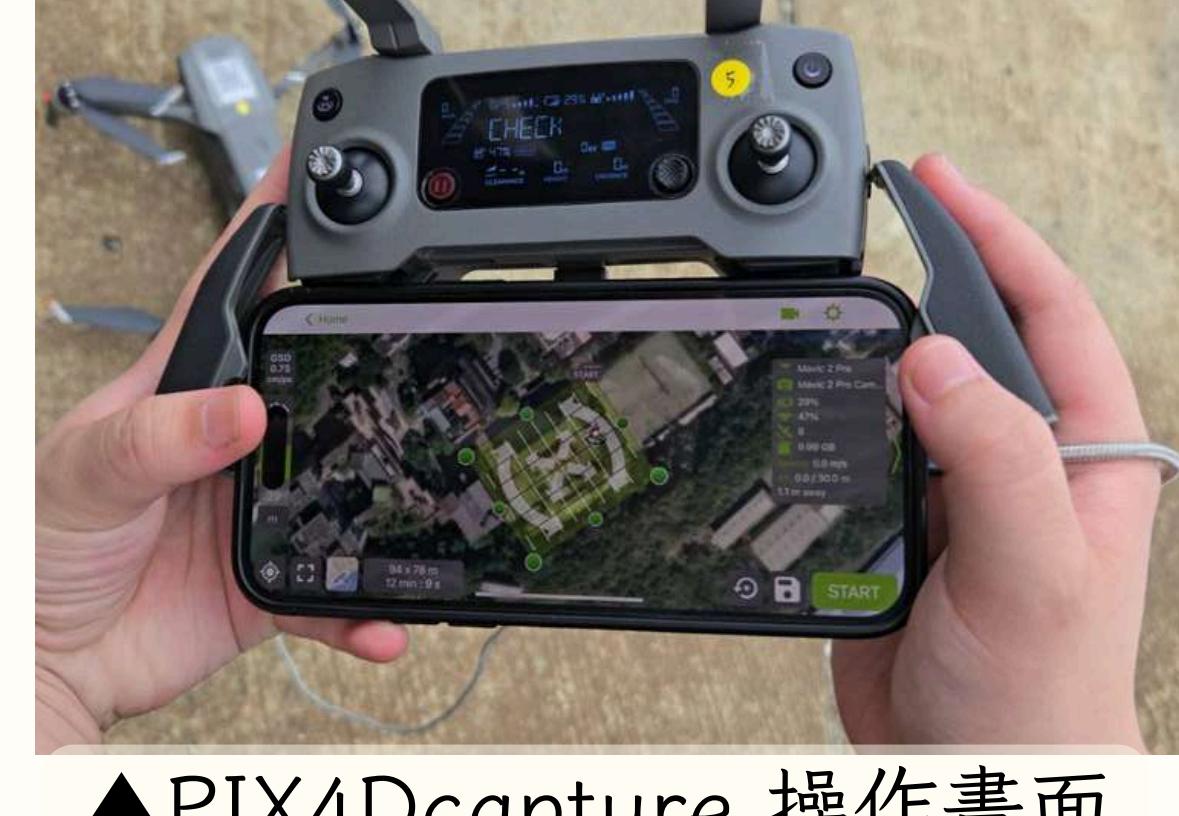
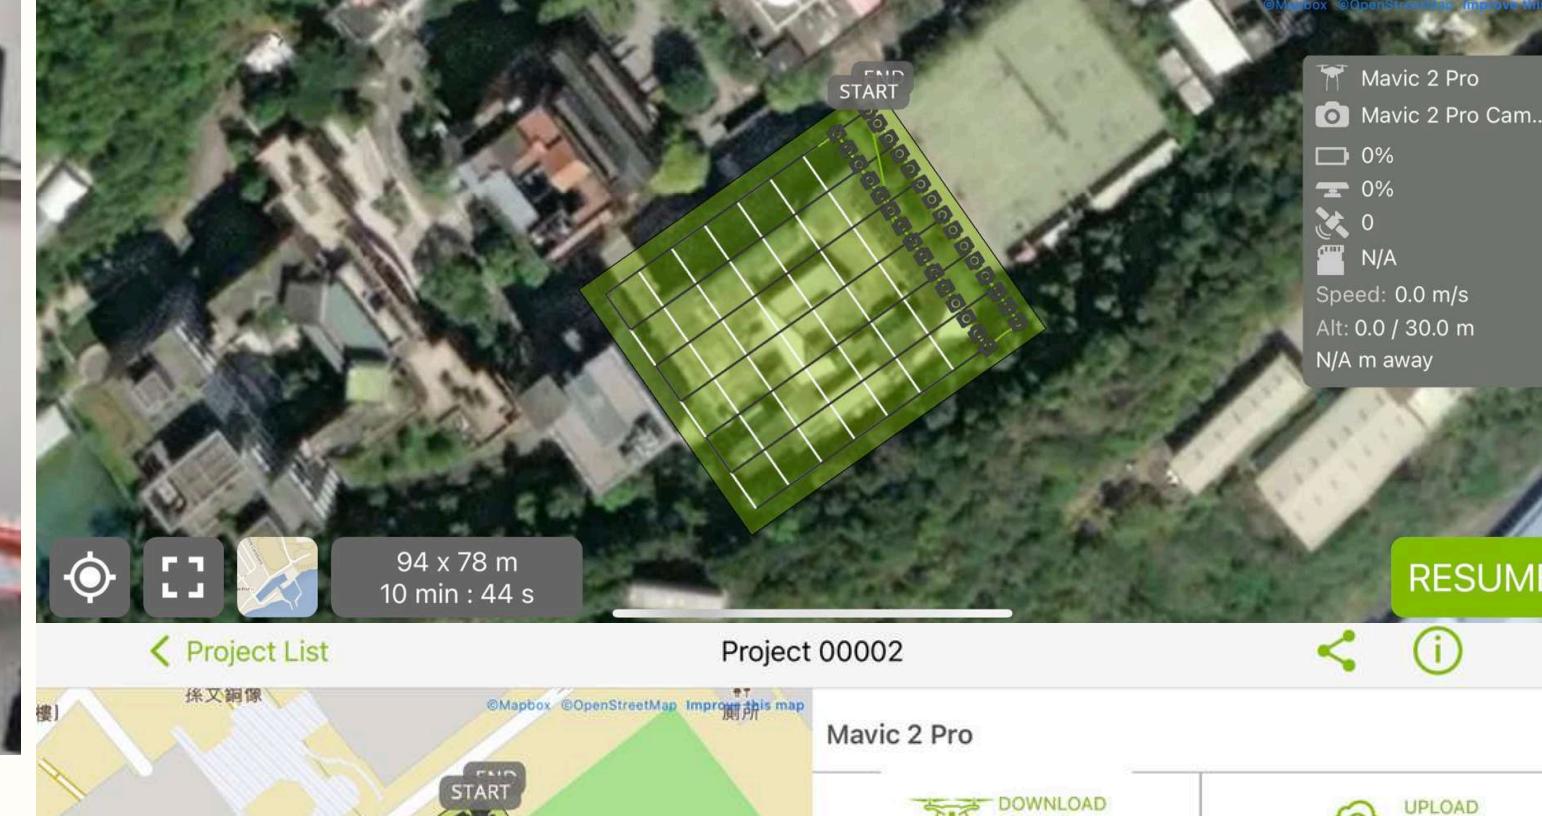
為提升整體可視化效果與作業效率，我們改採使用無人機結合 PIX4Dcapture app 進行自動化航線規劃與影像拍攝，目標擴展至整個社區。可自行設定飛行高度（30公尺）、覆蓋面積（94x78公尺）、影像重疊率等參數，無人機可預估任務時間（10分鐘44秒）。此類標準化參數設定有助於提升影像品質與後續建模精度。

▲PIX4Dcapture 操作畫面

▲PIX4Dcapture 操作介面

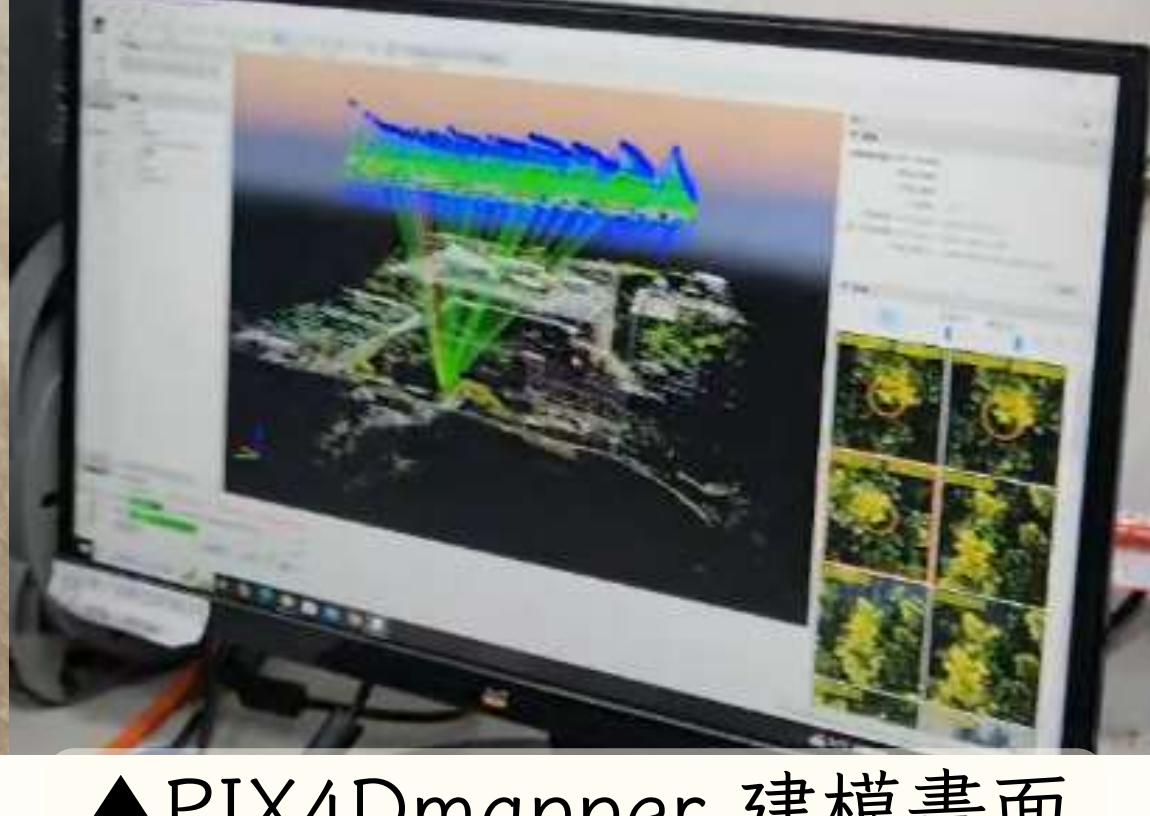
▲PIX4Dmapper 建模畫面

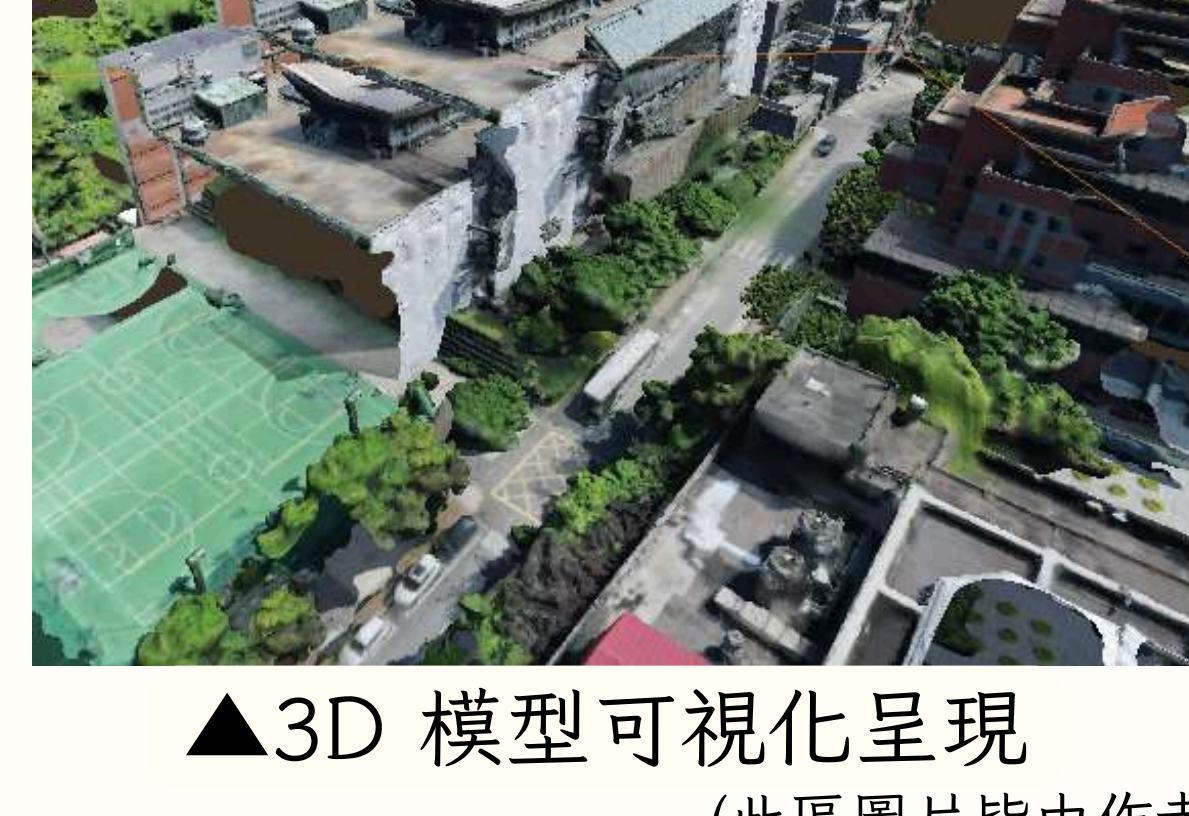
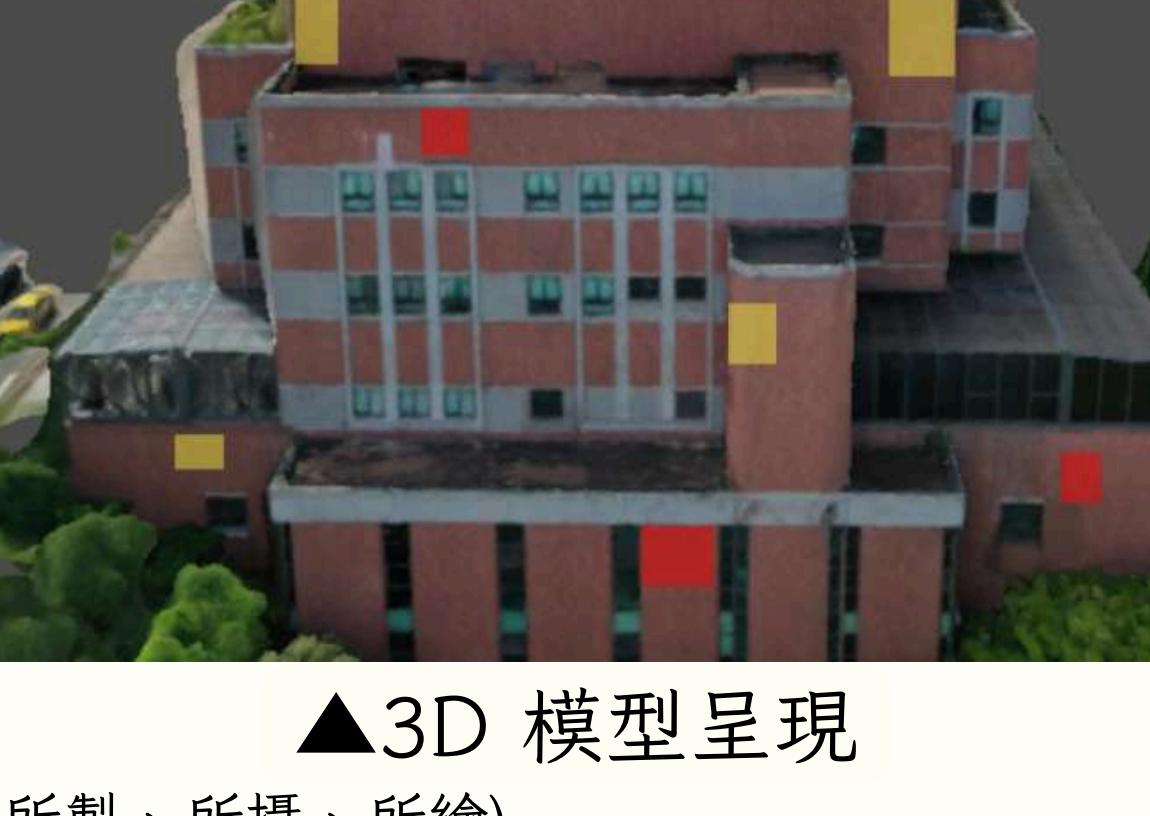
▲3D 模型可視化呈現

▲3D 模型呈現

之後，將處理後的 3D 模型匯出為 FBX 格式，導入至 Godot，引擎內部可進一步調整材質與燈光設定，以達成最佳視覺效果，再加上我們所評估的風險區域，形成下圖 40，標記紅色的地方為缺陷處。
