中華民國第 65 屆中小學科學展覽會

高級中等學校組 工程學科(一)

AI 無人機檢測系統在建築磁磚剝落風險評估中的應用

關鍵詞： 無人機、磁磚剝落、熱成像

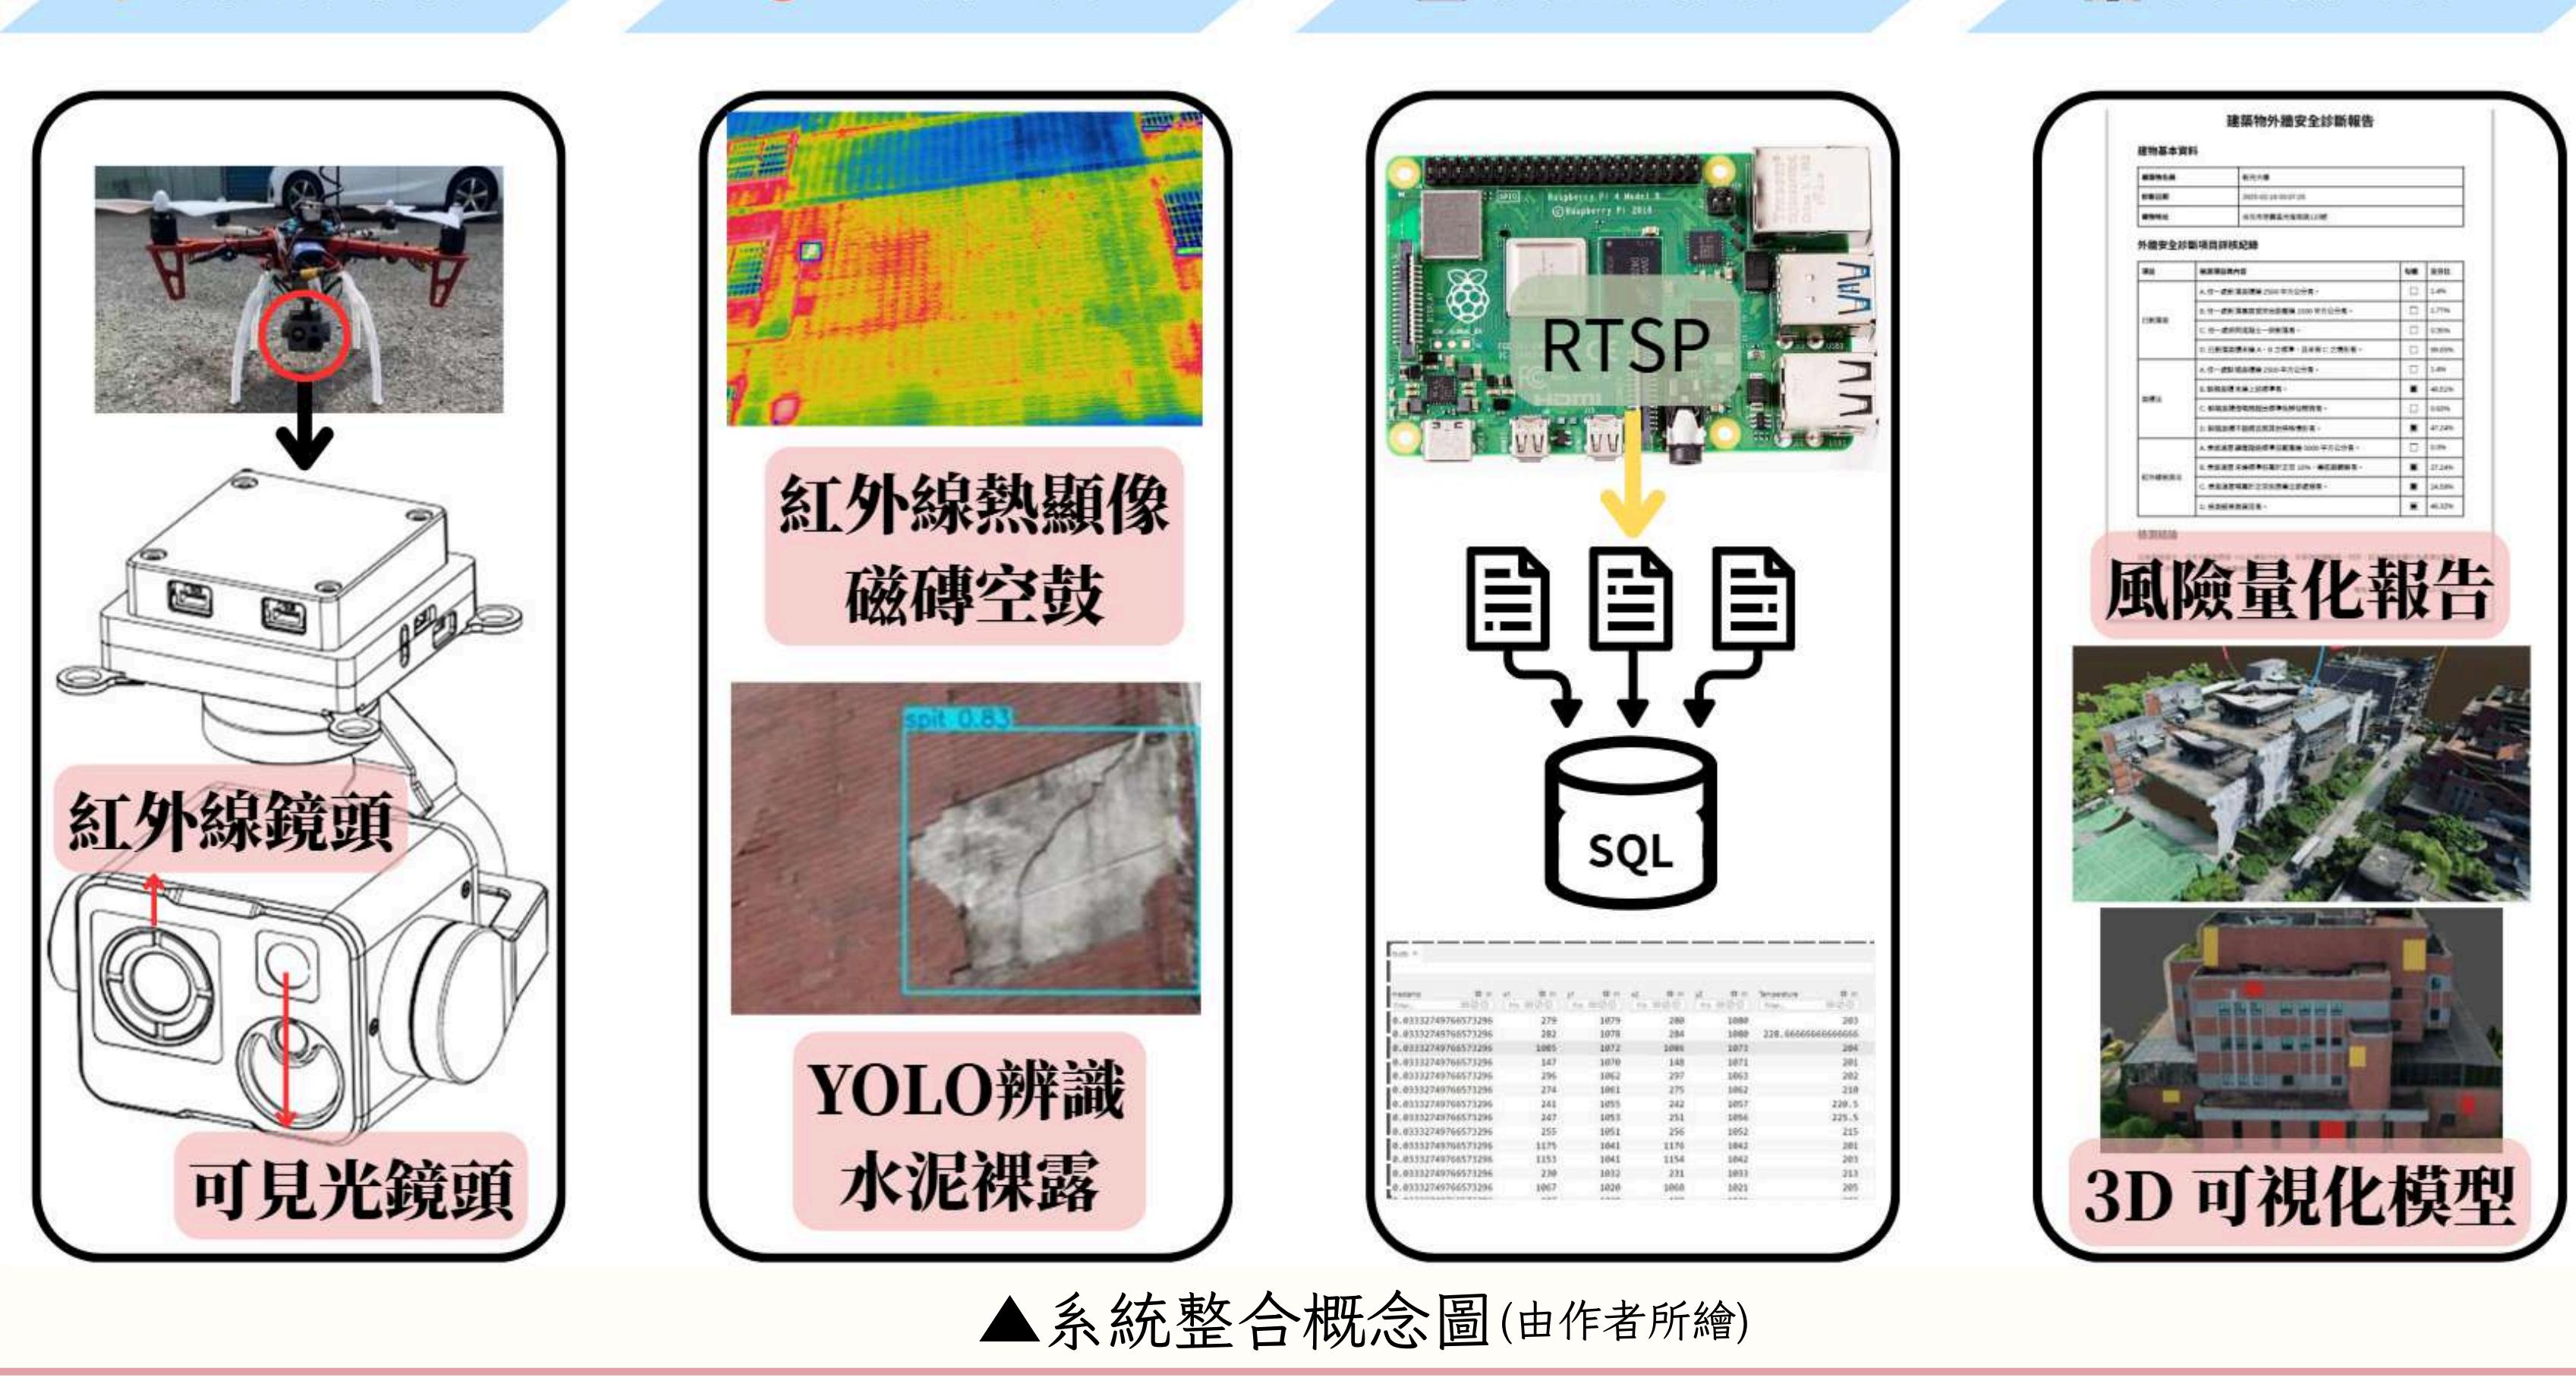
我們的系統以模組化方式運作，無人機搭載雙光鏡頭拍攝建築外牆，回傳資料將透過自行訓練的紅外線進行磁磚空鼓辨識，YOLO模型進行水泥裸露偵測，再將儲存於SQLite的資料疊合後生成3D可視化模型與風險報告。整體架構具備彈性擴充，可應用於多棟建築長期監測與維護決策，提升檢測效率與實用性。

▲系統整合概念圖 (由作者所繪)
