2011 年臺灣國際科學展覽會

「洪」色警戒

Flood Warning

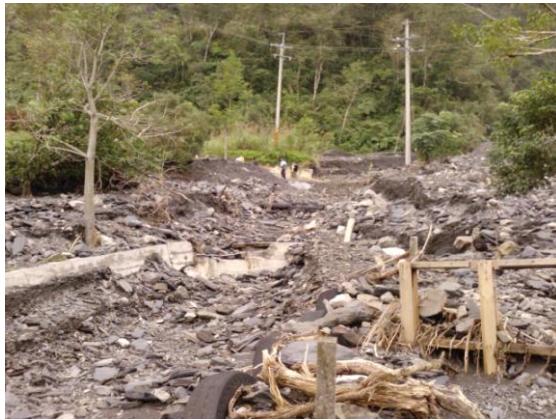
圖 3 芭瑪風災後之災情
(寒溪農場旁支流，2009年11月14日)

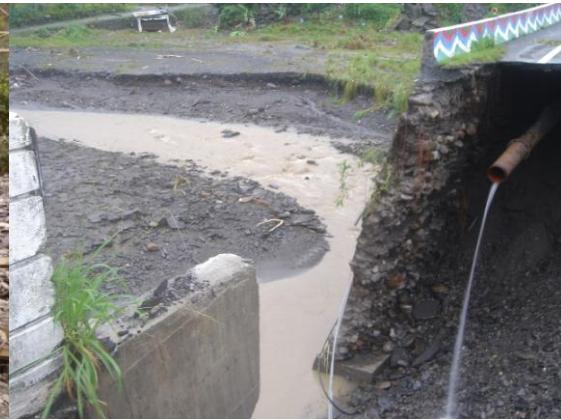
去年十月份芭瑪颱風襲台時，新聞報導提到宜蘭縣大同鄉寒溪地區因颱風挾帶大量的豪雨，水位瞬間暴漲，沖毀寒溪大橋（圖 4），甚至將大量泥石沖進民宅裡，令附近居民有撤離的念頭。因此，我們運用所學的知識，配合簡單的測量，進行寒溪地區的水患風險分析，使居民能先行警覺洪水水位，盡早撤離，將損害降至最低。

圖 4 芭瑪風災後之災情
(寒溪大橋被沖毀，2009年10月06日)

2. 透過實地考察我們發現災情多出現於凹岸（基蝕坡）等水流沖刷較強的地區（圖 10），也印證河水流速與路基流失、潰堤的相關性。
3. 發生橋樑路段沖毀的寒溪大橋（圖 4、圖 23、圖 24），應是因為河水流入堤內道路，直接沖刷路基而造成。

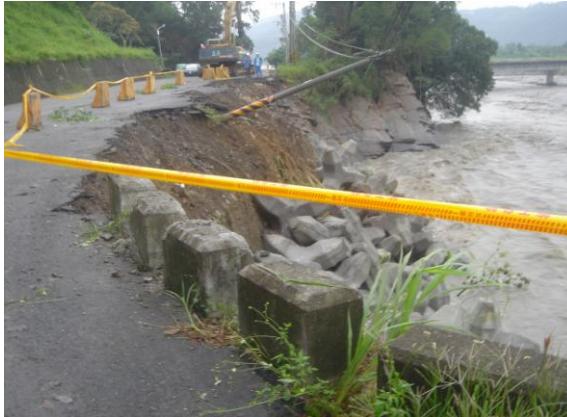
圖 5 芭瑪風災後之災情
(路基被洪水沖刷，2009年10月06日)

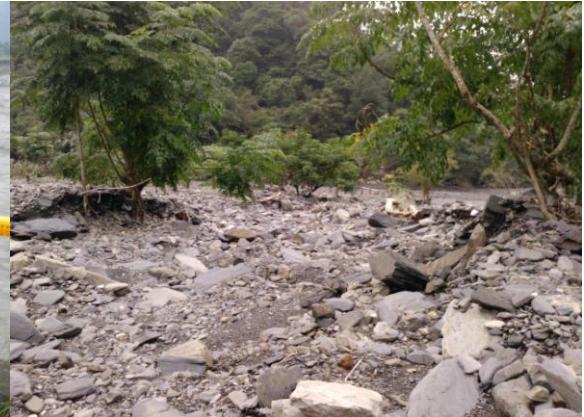
圖 6 芭瑪風災後之災情
(積滿土石的寒溪農場停車場，2009年11月14日)

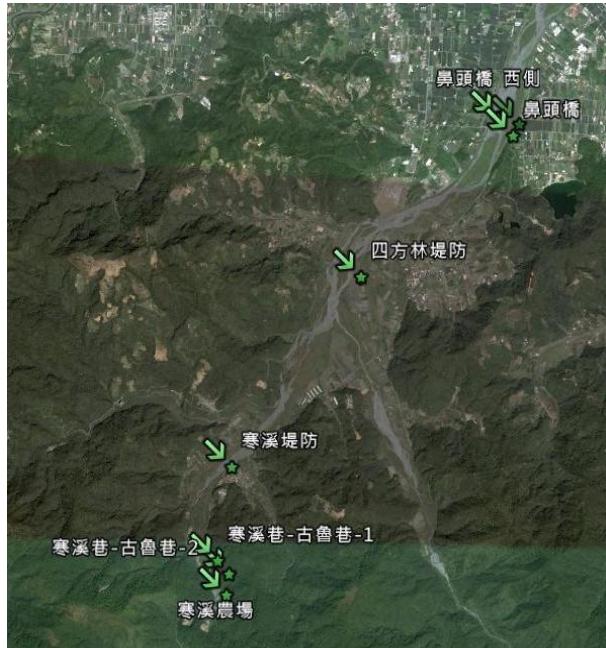
圖 8 考察地點

初步考察蘭陽溪流域後，決定將考察的重心擺在上游的寒溪地區（圖 8）。針對有災情發生的地區測量河川流向、經緯度、高度、紀錄及拍攝災情照片（圖 10、圖 11），並利用皮尺測量且記錄堤防斜邊長以便推算河道高（圖 9）。原本我們預計運用三角函數求出堤防高，但因為無法測量斜面的角度，無法由斜邊長推得堤防高。後來藉由經濟部水利署第一河川局提供羅東溪大斷面椿資料（圖 20），可獲知確實的堤防高度。各考察地點資料彙整於表 2。

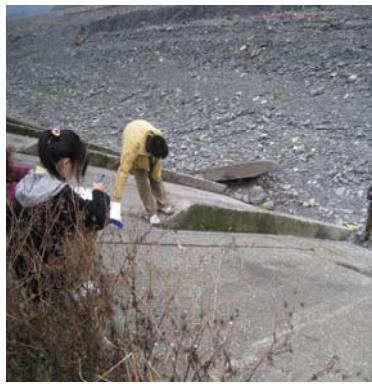
圖 9 量測鼻頭橋堤防

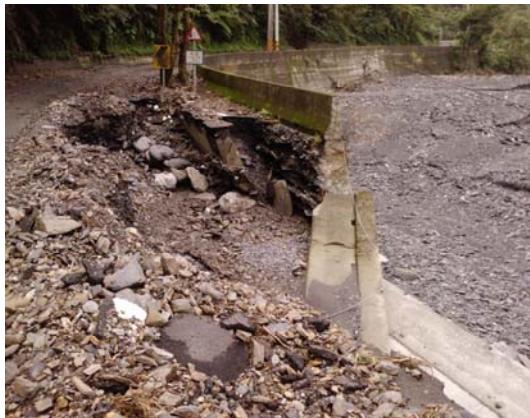
圖 10 古魯巷地區河堤毀壞
(2009 年 11 月 14 日)

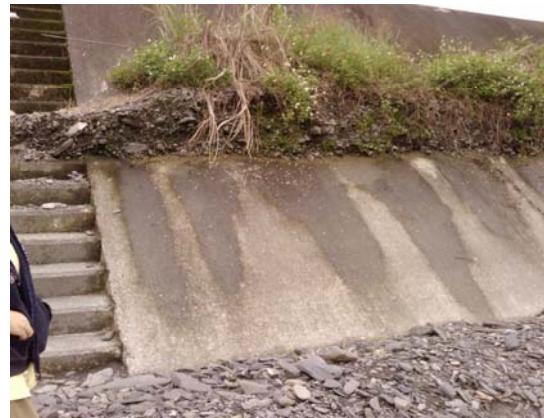
圖 11 四方林堤防
(2009 年 11 月 14 日)

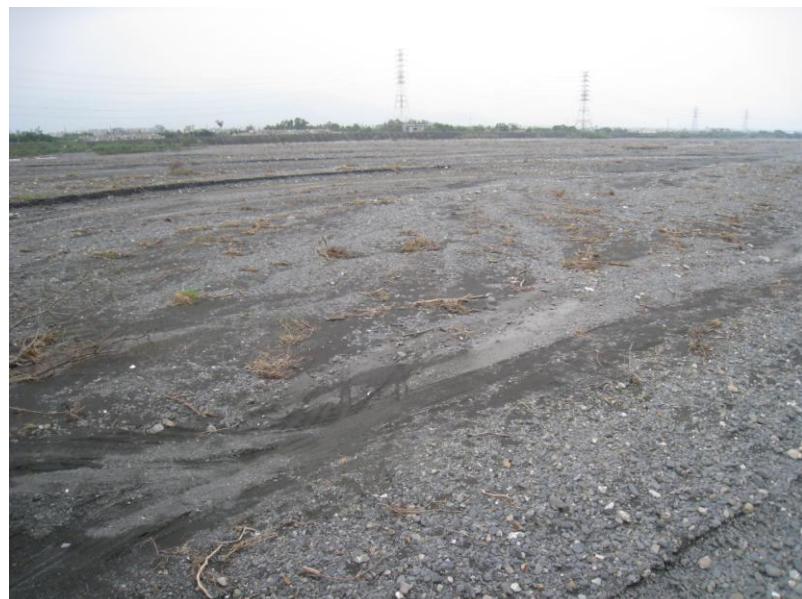
我們將河川容量定義為河堤間能容納的水量，故河寬不只包含河道寬，還有
包含河床的寬度。實地考察時發現寒溪河床平坦（圖 15），故不考慮河道與河床的
落差高度。

圖 15 鼻頭橋一帶河床

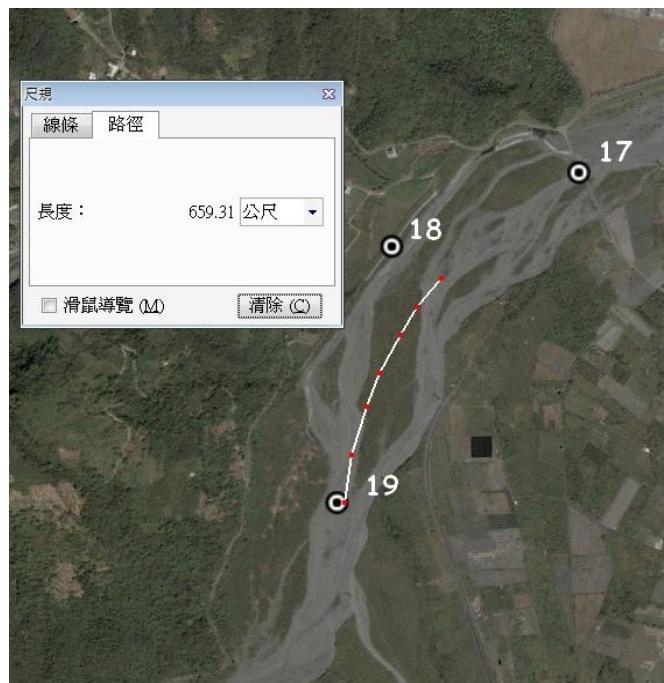
利用 Google Earth 附加的功能，量取各地點的河寬（圖 18）及各點間的長度（圖 19）。

圖 19 量河長

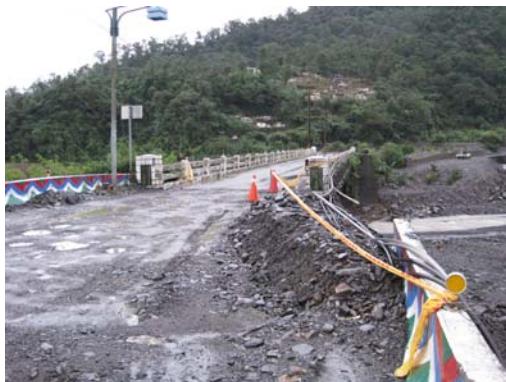
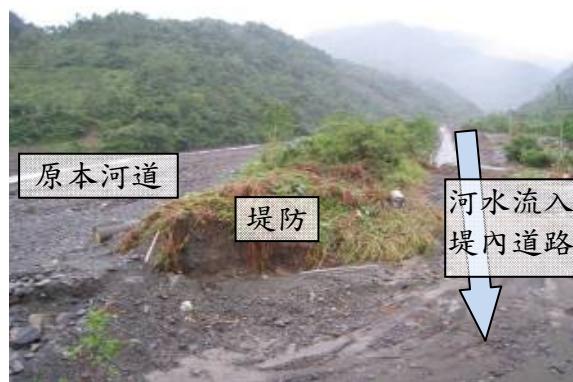
圖 23 寒溪大橋被沖毀 1

圖 24 寒溪大橋被沖毀 2

寒溪大橋下的寒溪支流因為坡度較陡且砂石較細、摩擦係數較低，流速很快。本次芭瑪風災更因河水改道流入堤內道路，摩擦係數更低而流速更快，這也是造成連外道路被沖毀的主因，所幸寒溪村因地勢較高而無受波及。

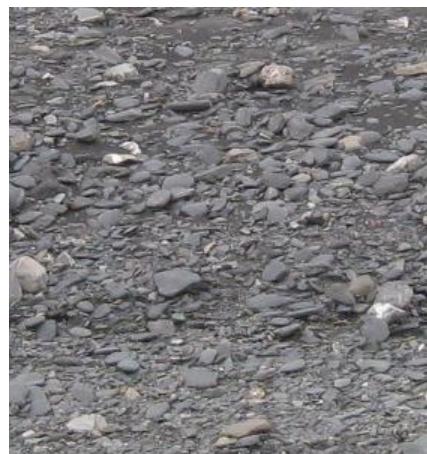
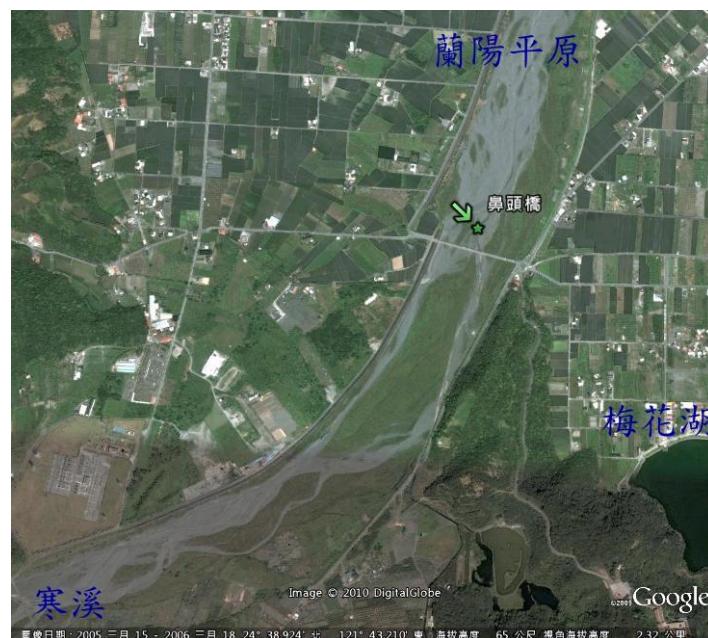
寒溪在鼻頭橋之後便流入蘭陽平原，一般而言坡度較緩會使流速較慢而水位變高，不過因為匯集了整個寒溪地區的雨量，所以流速及水位均較高，但堤防高度有5公尺，尚沒有什麼危險。

圖 25 鼻頭橋河床

圖 26 鼻頭橋相對位置圖

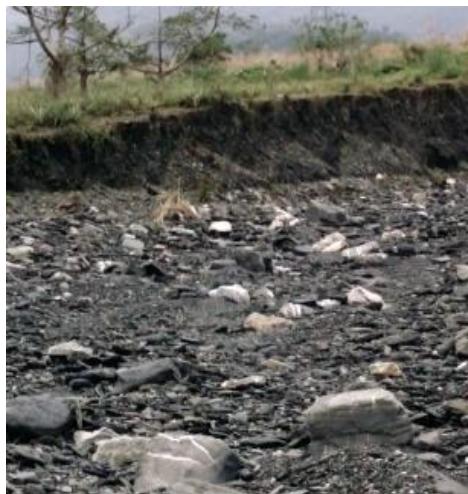
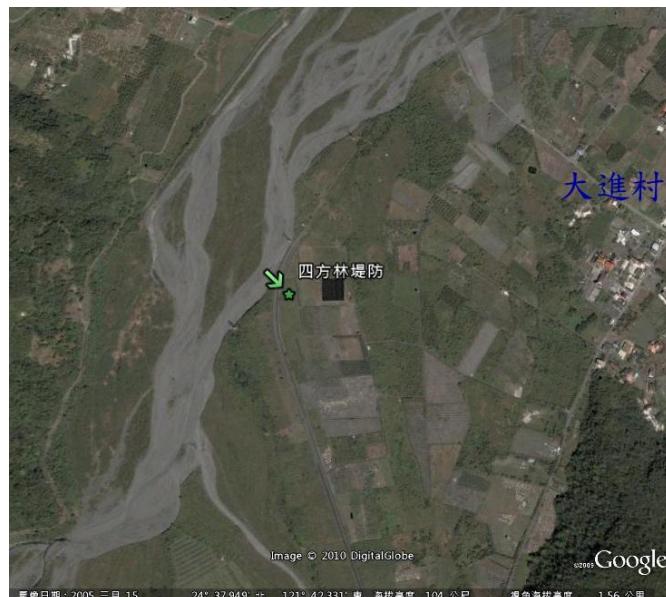
大進村有四方林堤防保護，且堤防相對於河水位還高了一些。在河道坡度不陡使流速及河道寬使水位不高的情況下，尚安全。

圖 27 四方林堤防河床

圖 28 四方林集水區

圖 29 四方林相對位置圖

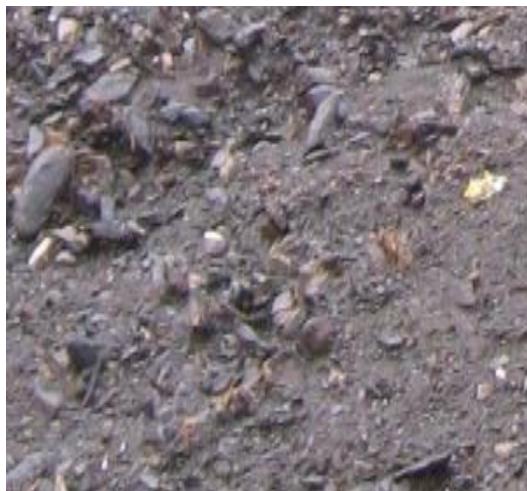
圖 30 寒溪大橋河床

圖 31 寒溪大橋集水區

圖 32 寒溪大橋相對位置圖

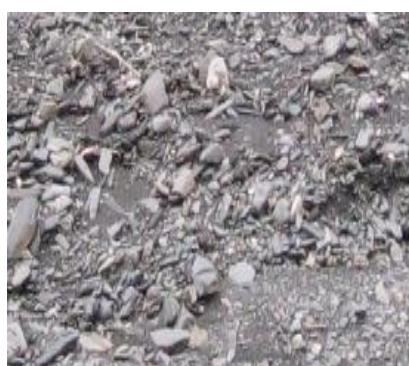
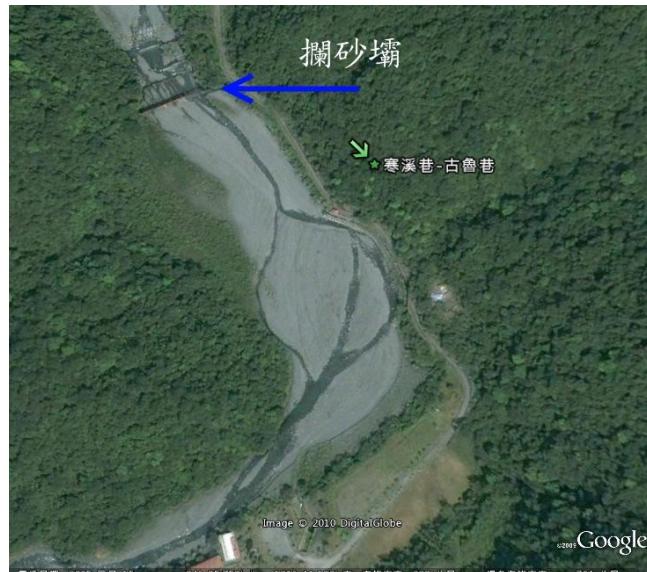
古魯路段坡度陡且位於凹岸（基蝕坡），不只流速快沖刷力更為強烈，這是古魯路被沖刷大半的原因。

圖 33 古魯路段河床

圖 34 古魯路段集水區

圖 35 古魯路段相對位置圖

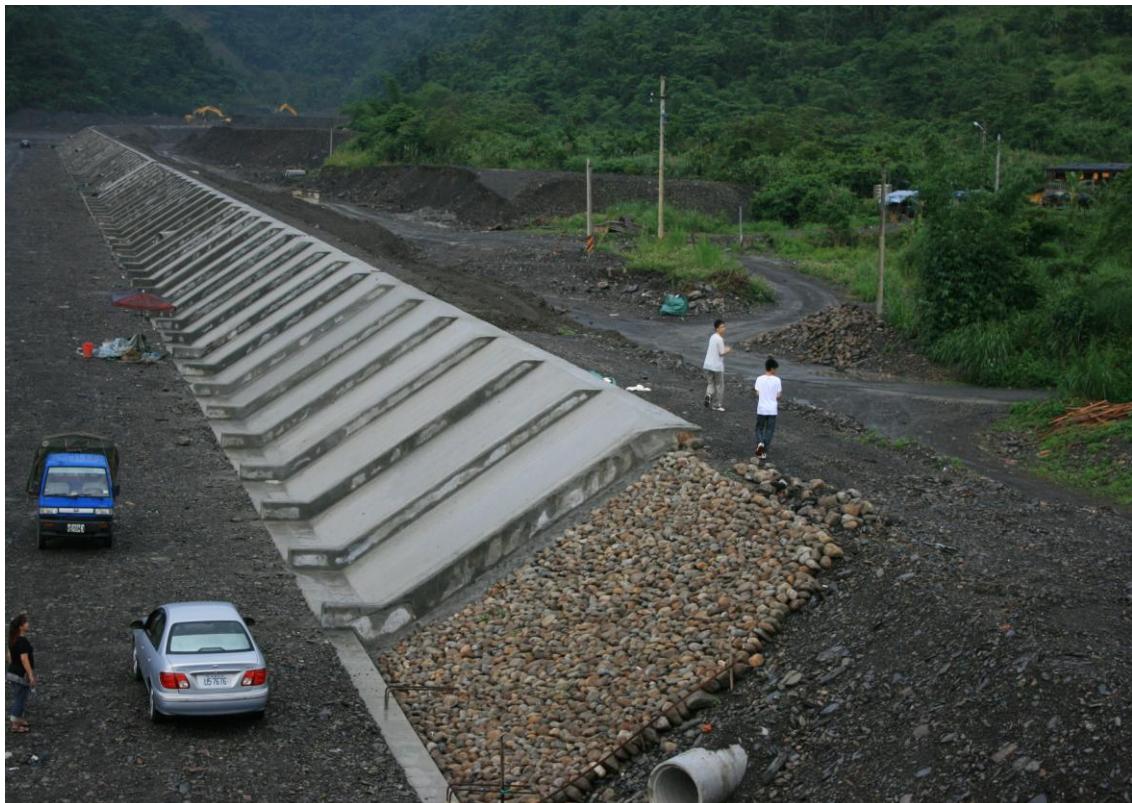
圖 36 寒溪大橋新堤防（2010 年 5 月 23 日拍攝）

- (一) 寒溪地區因為坡度較陡，排水能力較好，河水不易溢出造成淹水。
- (二) 凹岸（基蝕坡）的損壞程度相對嚴重。
- (三) 芭瑪颱風所造成的災情主因應該不是溢洪造成淹水，而是水流沖刷堤岸造成的災情。
- (四) 建議相關單位應改善堤防結構，即使降下的雨量未達到溢堤的臨界水位，若堤防結構沒有改善，依舊有被破壞的可能性。
- (五) 能利用此次分析出來數據製成災時發布警戒之依據，使未來大雨來襲時提前警戒，保障居民安全。
- (六) 若將此次研究之過程標準化，能用於其他河川之分析。
